Hauts-de-France, Nord
Rosult

Le territoire communal de Rosult

Numéro de dossier : IA59002225
Date de l'enquête initiale : 2005
Date(s) de rédaction : 2004
Cadre de l'étude : inventaire topographique PNR Scarpe-Escaut

Repérage du patrimoine bâti

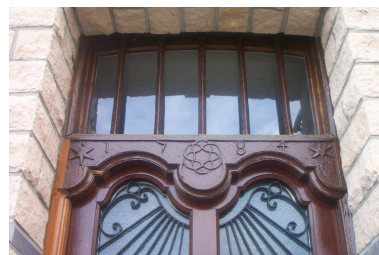
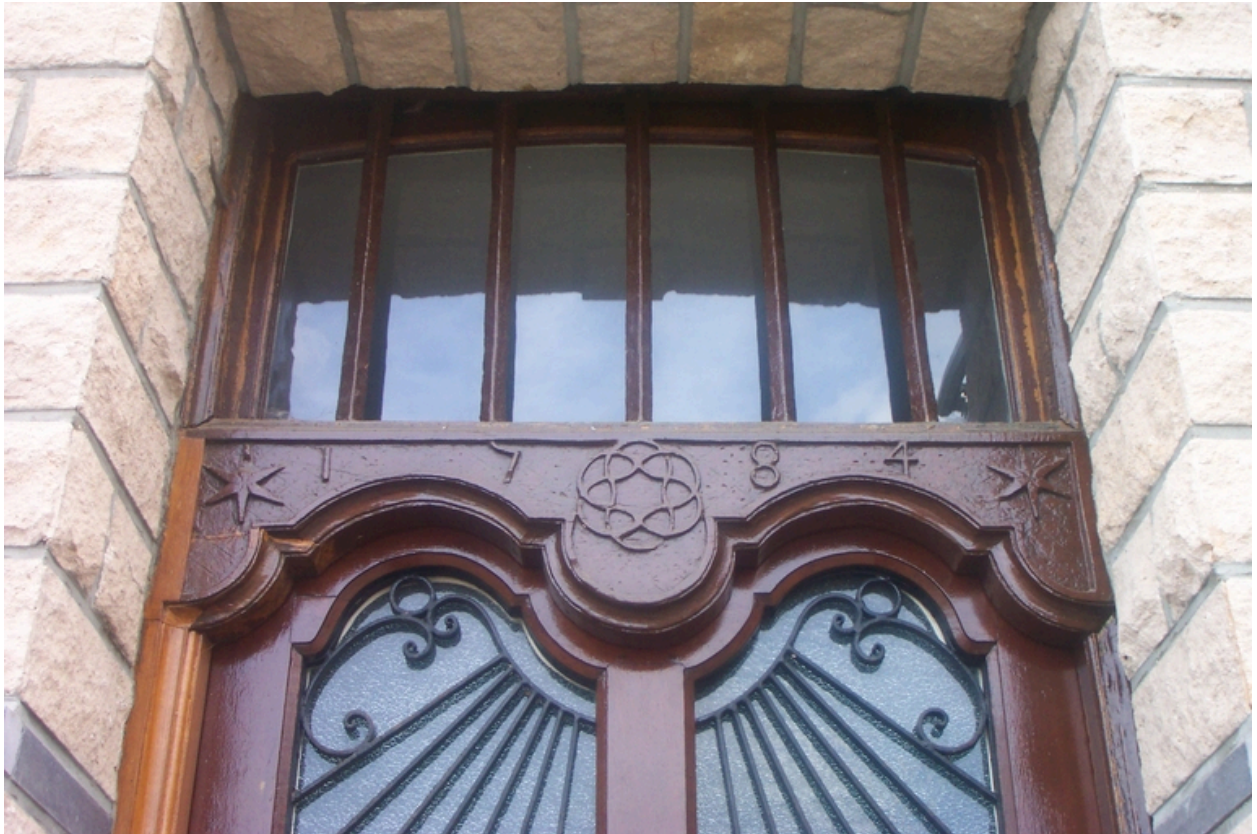
Ferme 284, rue de l'Alène d'Or, linteau chantourné.
Phot. Cyril Cailleau
IVR31_20055907314NUCA

Ferme 284, rue de l'Alène d'Or, linteau chantourné.

Parmi les linteaux chantournés, citons celui du logis de la ferme située 284, rue de l'Alène d'Or (fig. 16), daté de 1784, à décor d'étoiles, entrelacs et quadrillage ; l'élément réemployé sur une dépendance d'un ancien atelier de menuisier du 249, rue des Rosiers, daté de 1792, à décor de fleur de lys, quadrillage et volutes chantournées et celui du relais de poste de l'Alène d'Or, portant date et monogrammes (1802 L.I.P / M.A.D.) et orné d'un décor de trophée et de motifs végétaux.

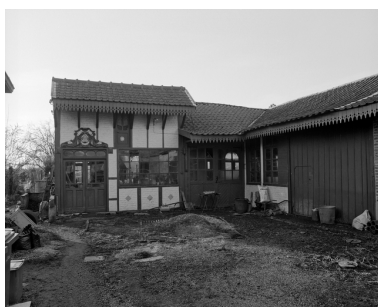
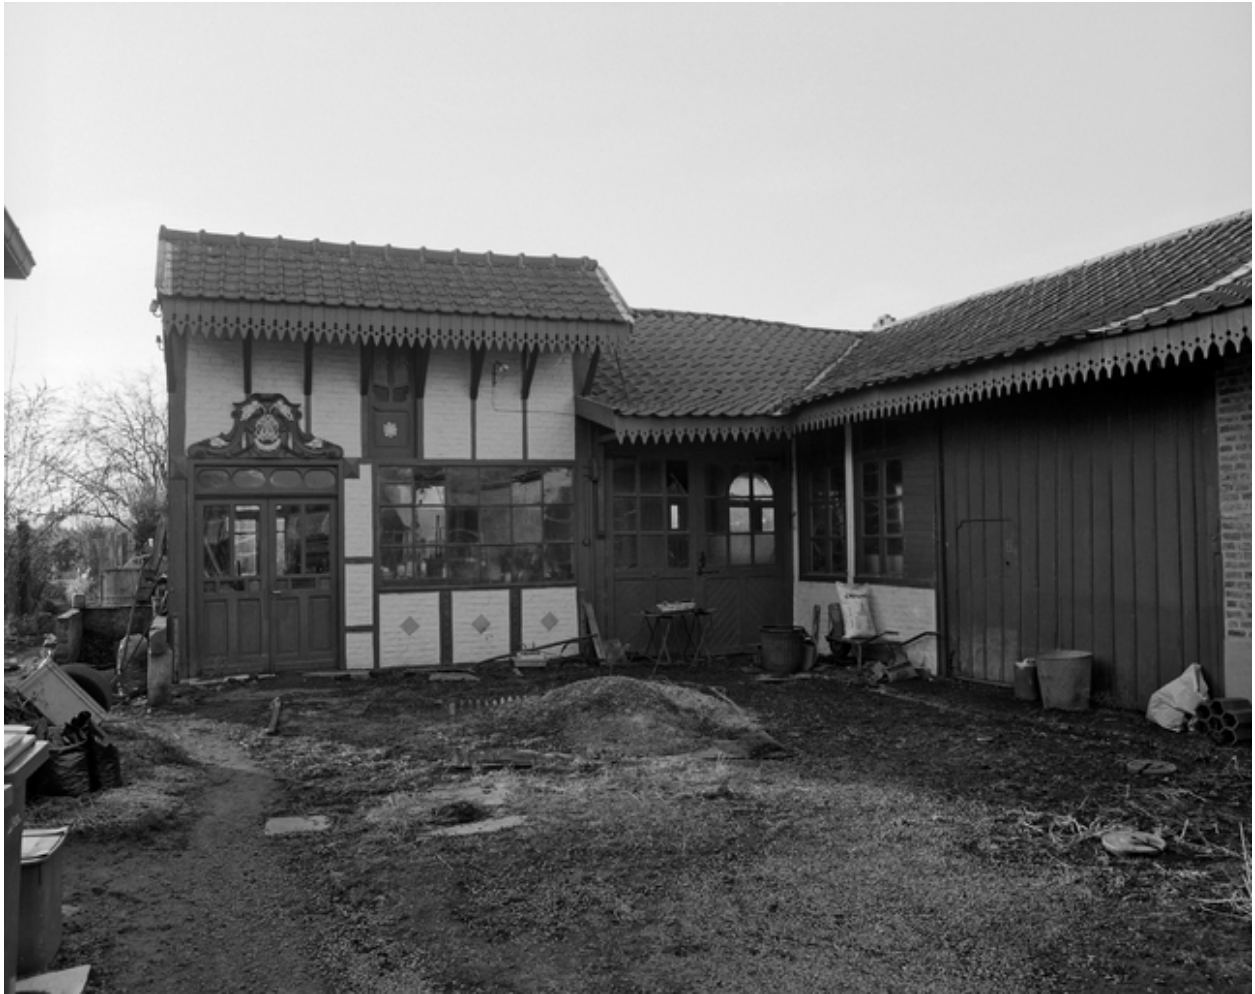
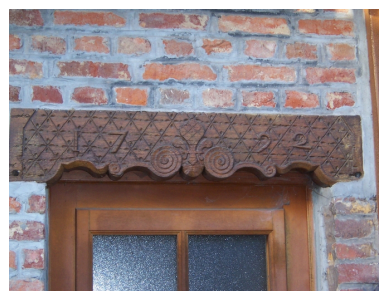
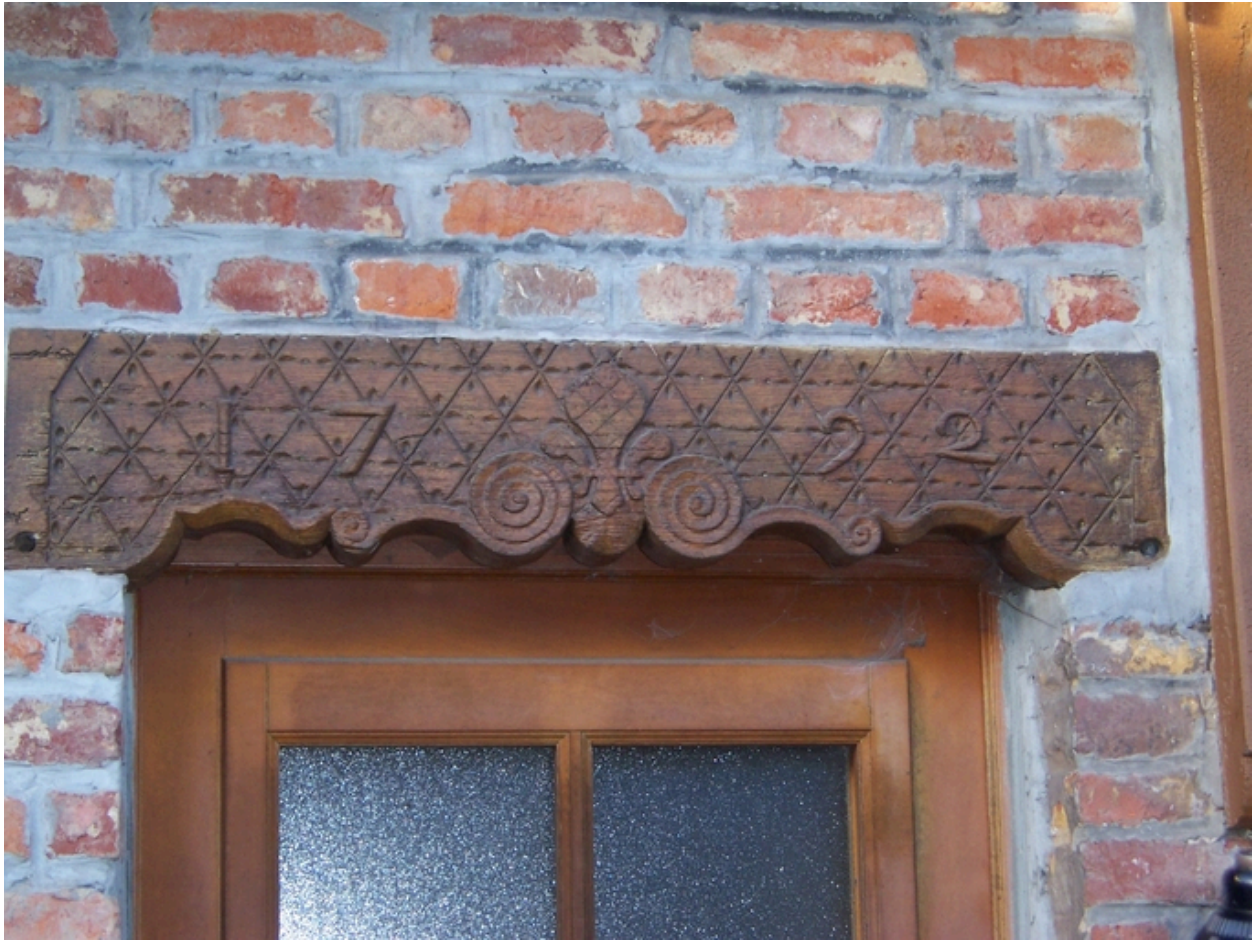
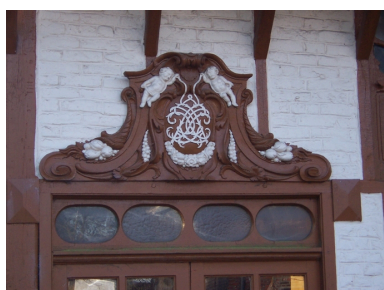
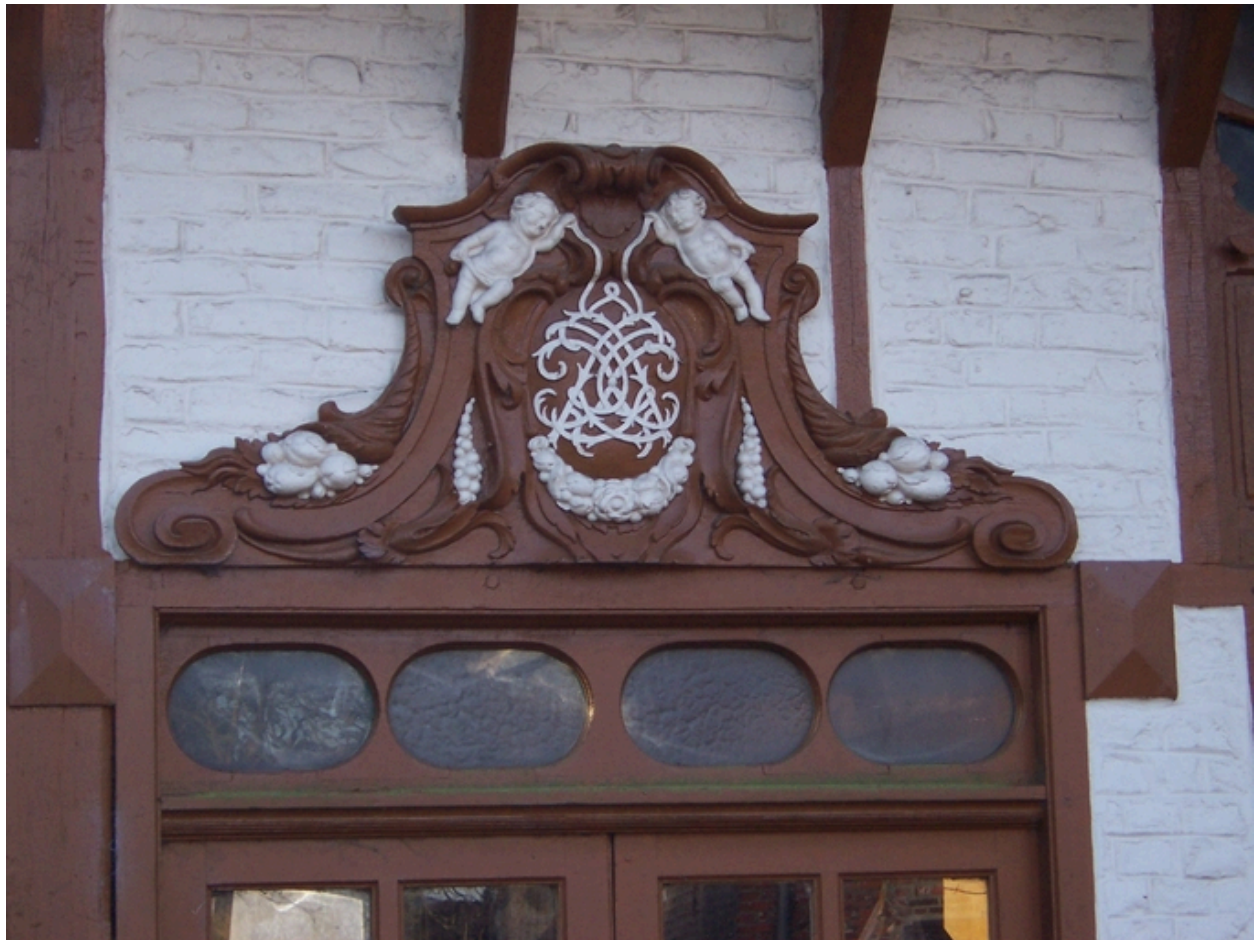
Atelier de menuisier, 249,
rue des Rosiers, vue générale.
Phot. Philippe Dapvril
IVR31_20055900156X

Atelier de menuisier, 249,
rue des Rosiers, le linteau.
Phot. Cyril Cailleau
IVR31_20055907316NUCA

Atelier de menuisier, 249,
rue des Rosiers, le fronton.
Phot. Cyril Cailleau
IVR31_20055907317NUCA

Atelier de menuisier, 249, rue des Rosiers, vue générale.

Atelier de menuisier, 249, rue des Rosiers, le linteau.

Atelier de menuisier, 249, rue des Rosiers, le fronton.

maison et son atelier, maintenus en l'état jusqu'à nos jours (249, rue des Rosiers) offrent un étonnant mélange de décors et d'éléments architecturaux en bois de tous styles et toutes époques.

L'artisan a associé au gré de son inspiration et des éléments récupérés : un remarquable élément de boiserie dans le goût du 17e siècle, un linteau chantourné du 18e siècle, des frises de bois ajourées en rive de toit (façon chalet montagnard) ornent l'atelier, étonnante construction en pan de bois et remplissage de brique percée de larges ouvertures (fig. 18 à 20).

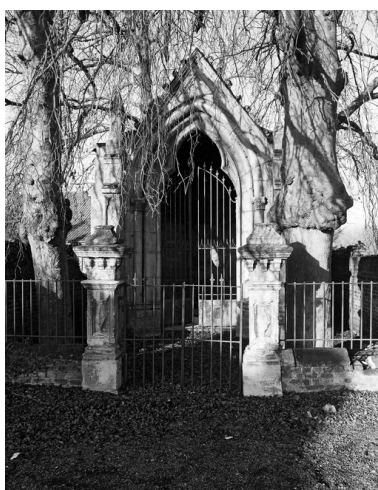
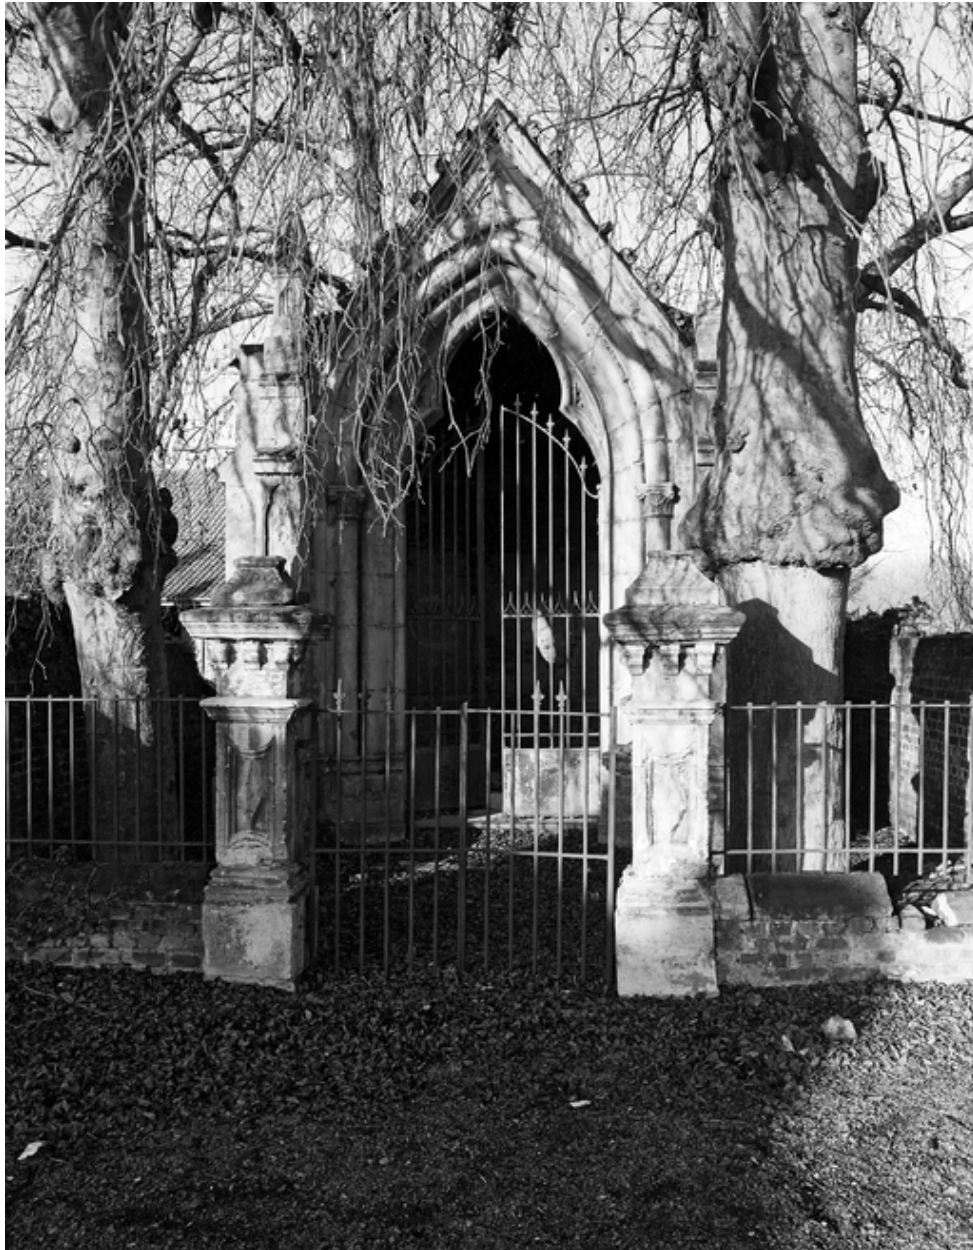
Chapelle Saint-Roch, rue
des Censes, la façade.
Phot. Philippe Dapvril
IVR31_20055900163X

Chapelle Saint-Roch, rue des Censes, la façade.

A l'exception de la chapelle Saint-Roch, rue des Censes (fig. 24), dont la façade de style néogothique en pierre calcaire est d'une richesse ornementale sans égale sur la commune, et la chapelle Saint-Joseph, 556, rue du Plaquenard, de plan octogonal, toutes possèdent des caractéristiques architecturales similaires. La chapelle Notre-Dame de Lourdes, 295, rue des Rosiers, se remarque par son autel-grotte.
