Hauts-de-France, Pas-de-Calais
Saint-Omer
le Haut-Pont
place de la Ghière

Église paroissiale de l'Immaculée Conception

Numéro de dossier : IA62002528

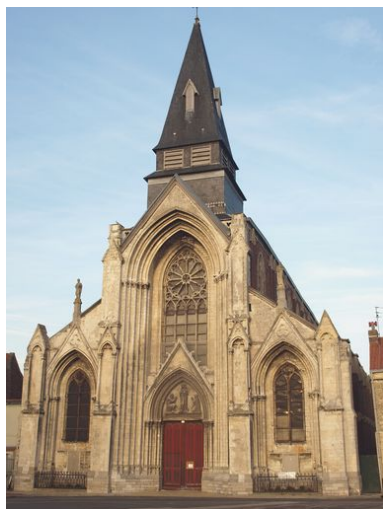
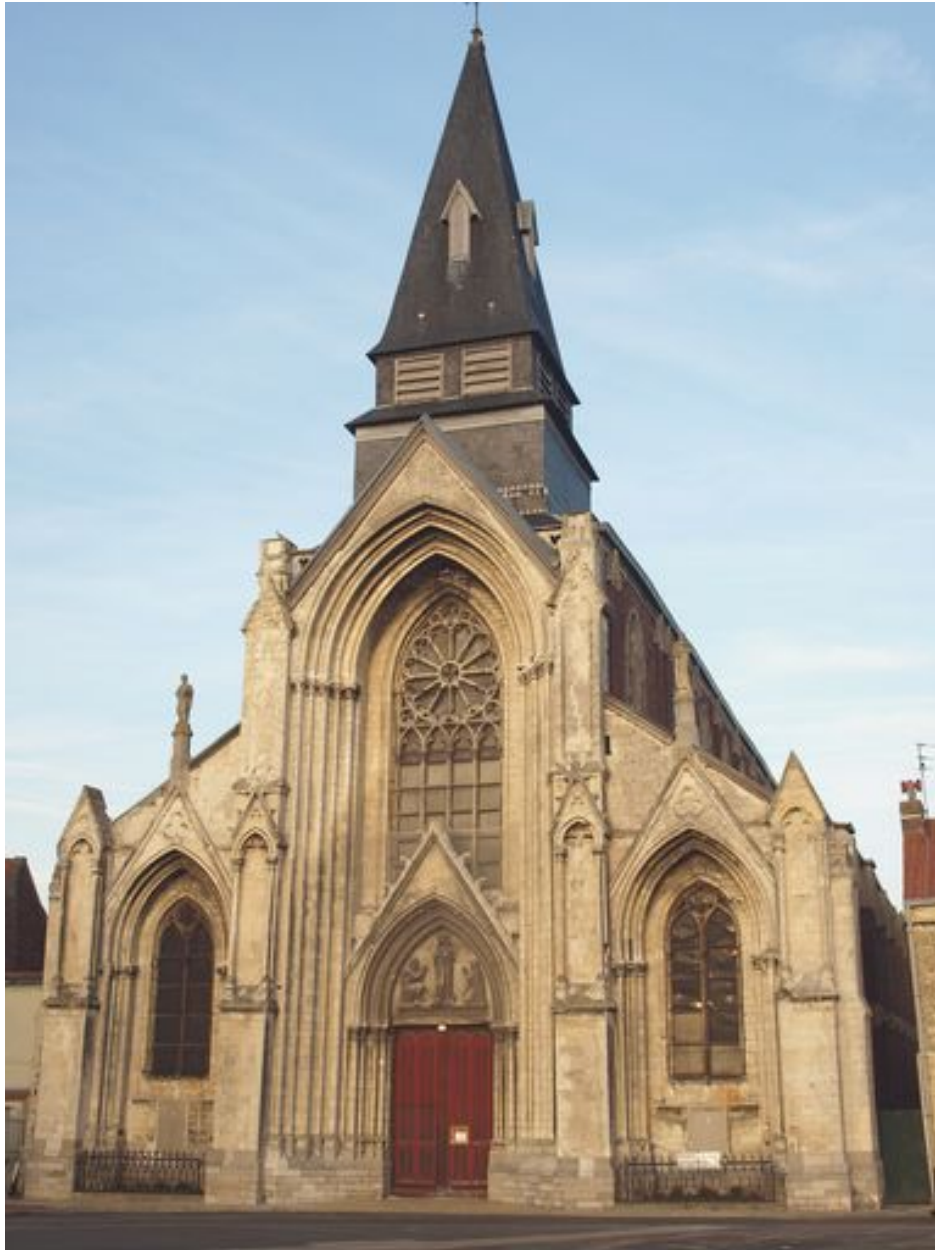
IVR31_20106202613NUCA

Fissuration des écoinçons des grandes arcades de la nef : mur nord (travées 2, 3 et 4) et mur sud (travée 3). Façade très érodée (pierre). Léger déversement des murs des bas-côtés au niveau des travées ouest.

Vue générale de la façade
Phot. Bruno Decrock

Vue générale de la façade

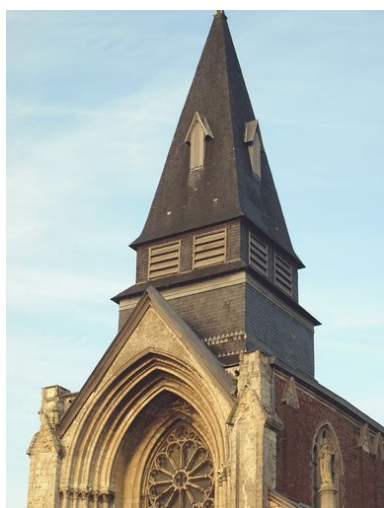
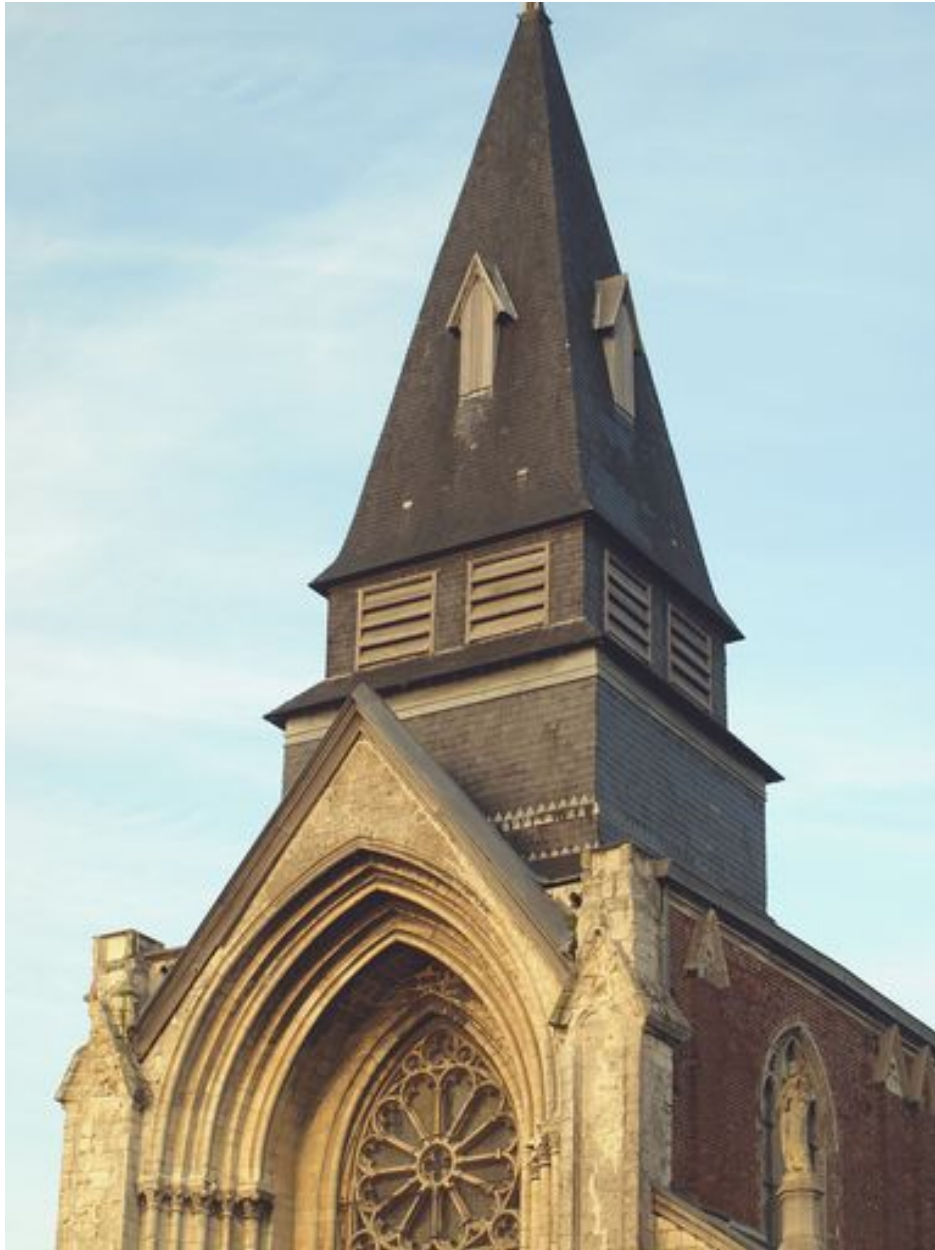
L'édifice, qui est déclaré en mauvais état déjà en 1887, subit un bombardement en 1917. Il est restauré en 1921 et 1925. La flèche actuelle, en charpente métallique sortant des fonderies locales, est édifée en 1935 ; elle remplace l'ancien clocher en bois, tombé en 1929.

Tour et flèche de façade, construite en 1935
Phot. Bruno Decrock
IVR31_20106202617NUCA

Tour et flèche de façade, construite en 1935

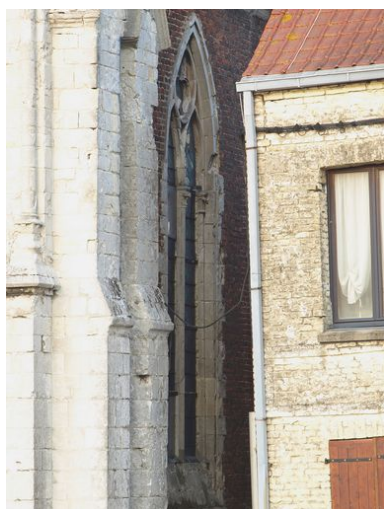
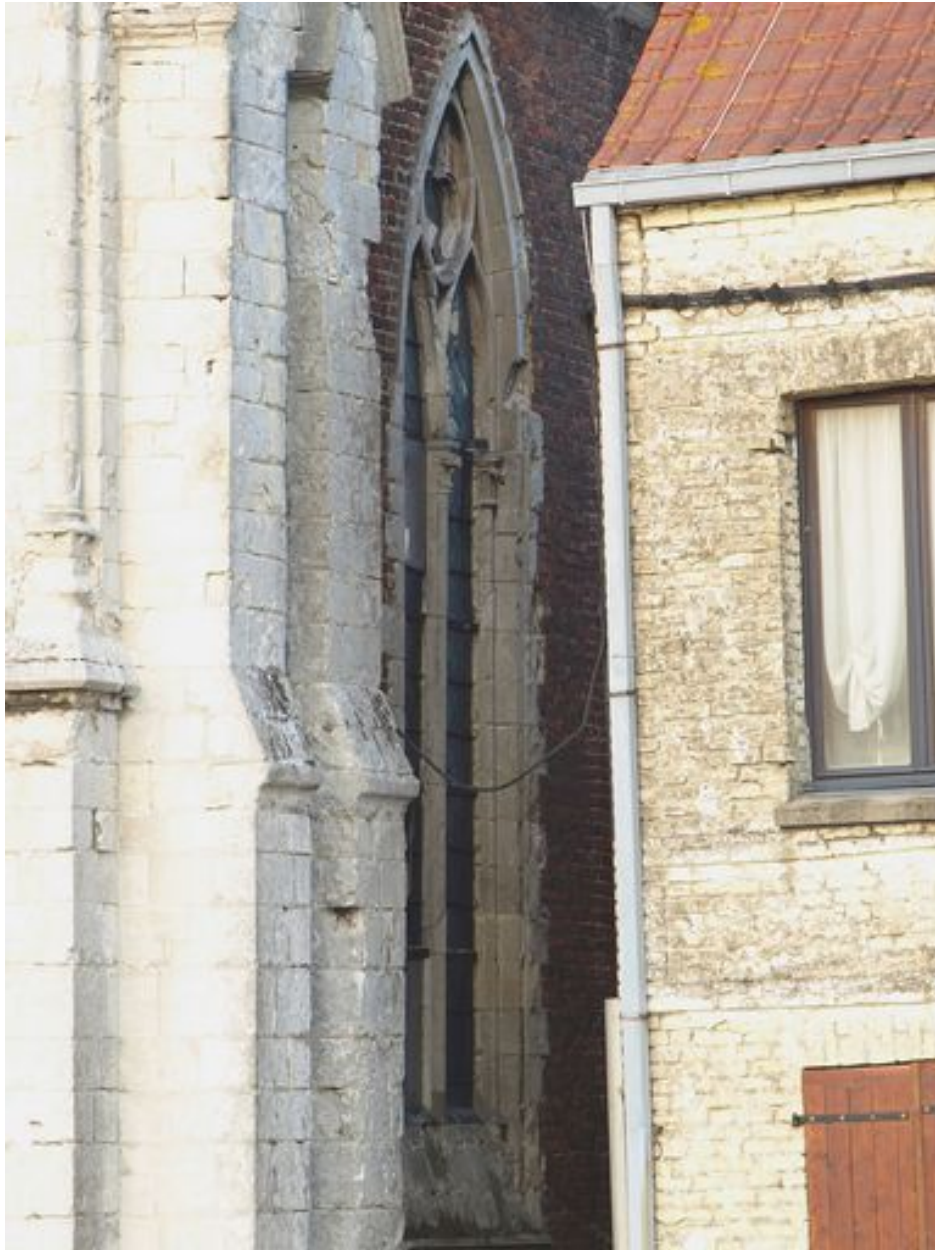
Fenêtre du bas-côté sud : mur en brique et encadrement en pierre calcaire
Phot. Bruno Decrock
IVR31_20106202621NUCA

Fenêtre du bas-côté sud : mur en brique et encadrement en pierre calcaire

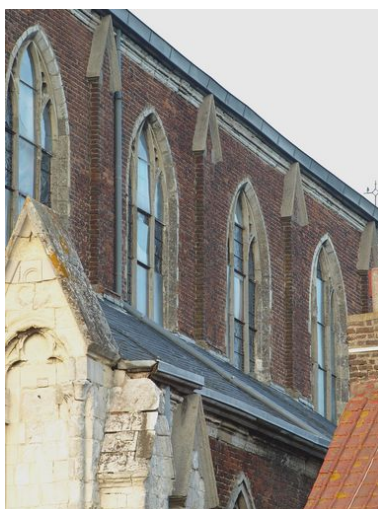
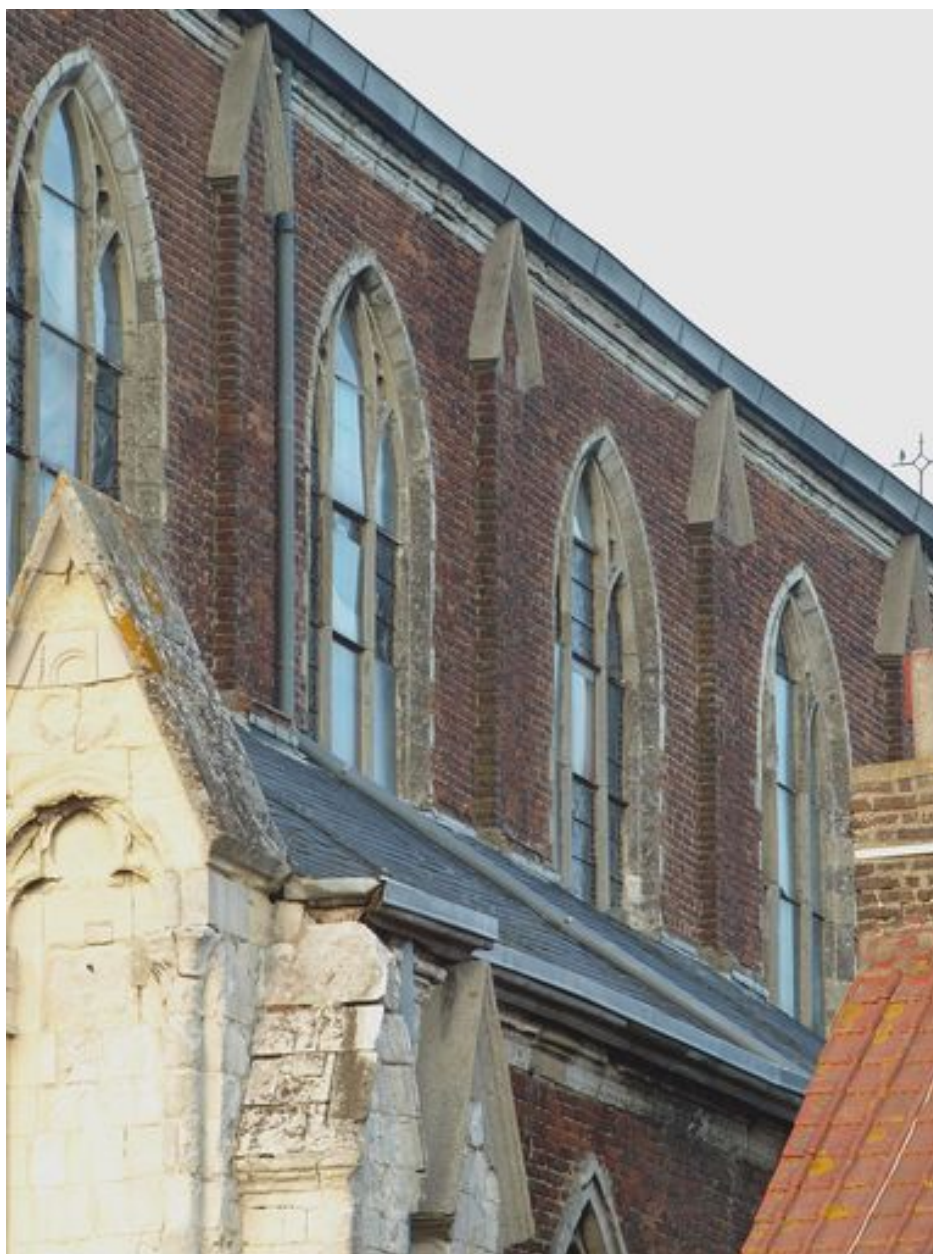
Fenêtres hautes de la nef : mur en brique et encadrements des baies et chapérons des contreforts en pierre calcaire
Phot. Bruno Decrock
IVR31_20106202622NUCA

Fenêtres hautes de la nef : mur en brique et encadrements des baies et chaperons des contreforts en pierre calcaire

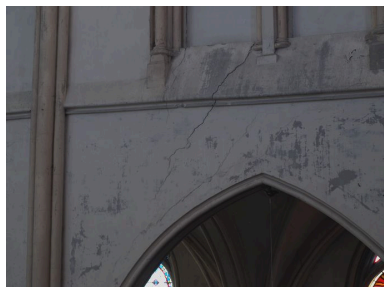
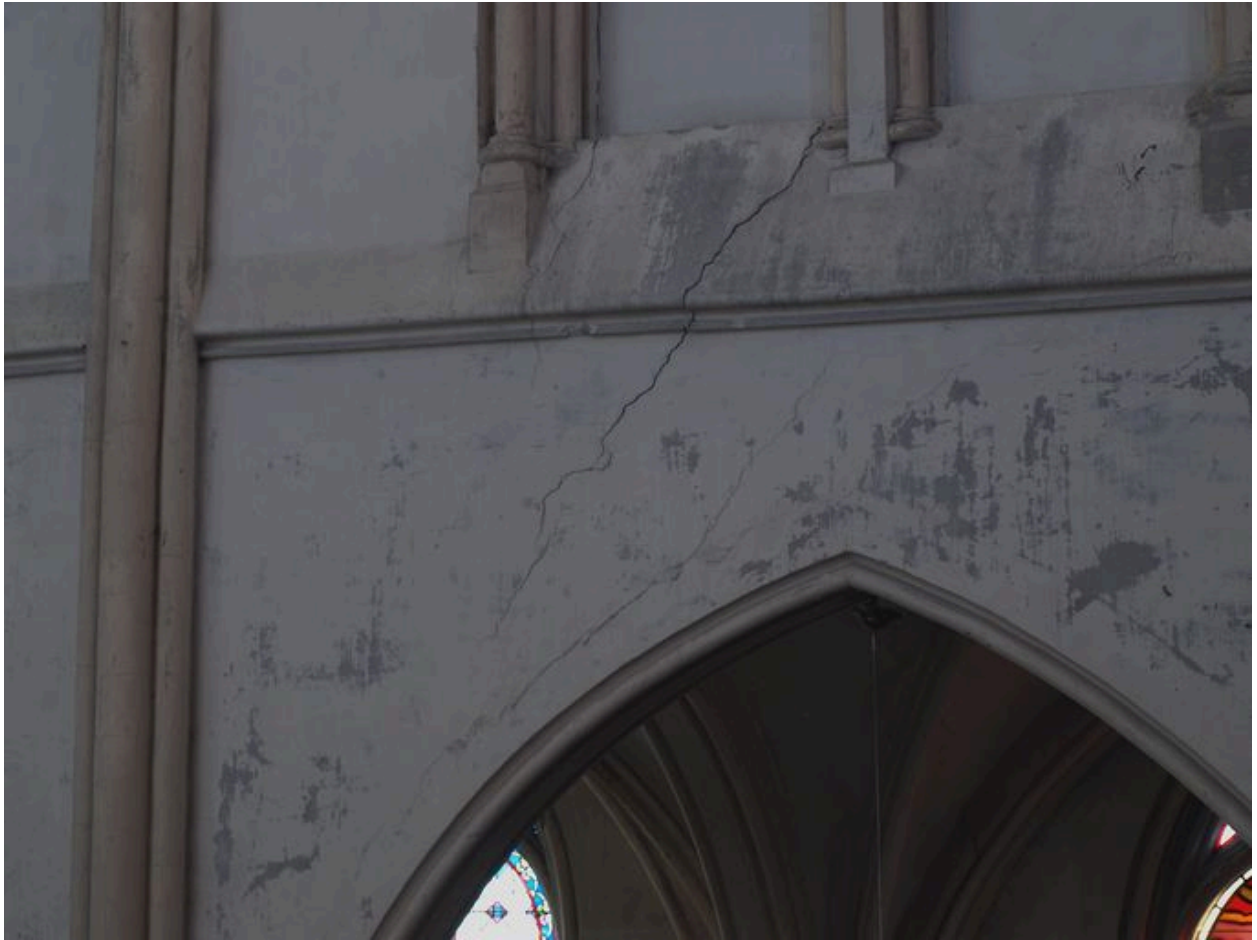
IVR31_20106202632NUCA

Haut d'une grande arcade (mur nord de travée ouest) : fissure en écoinçon

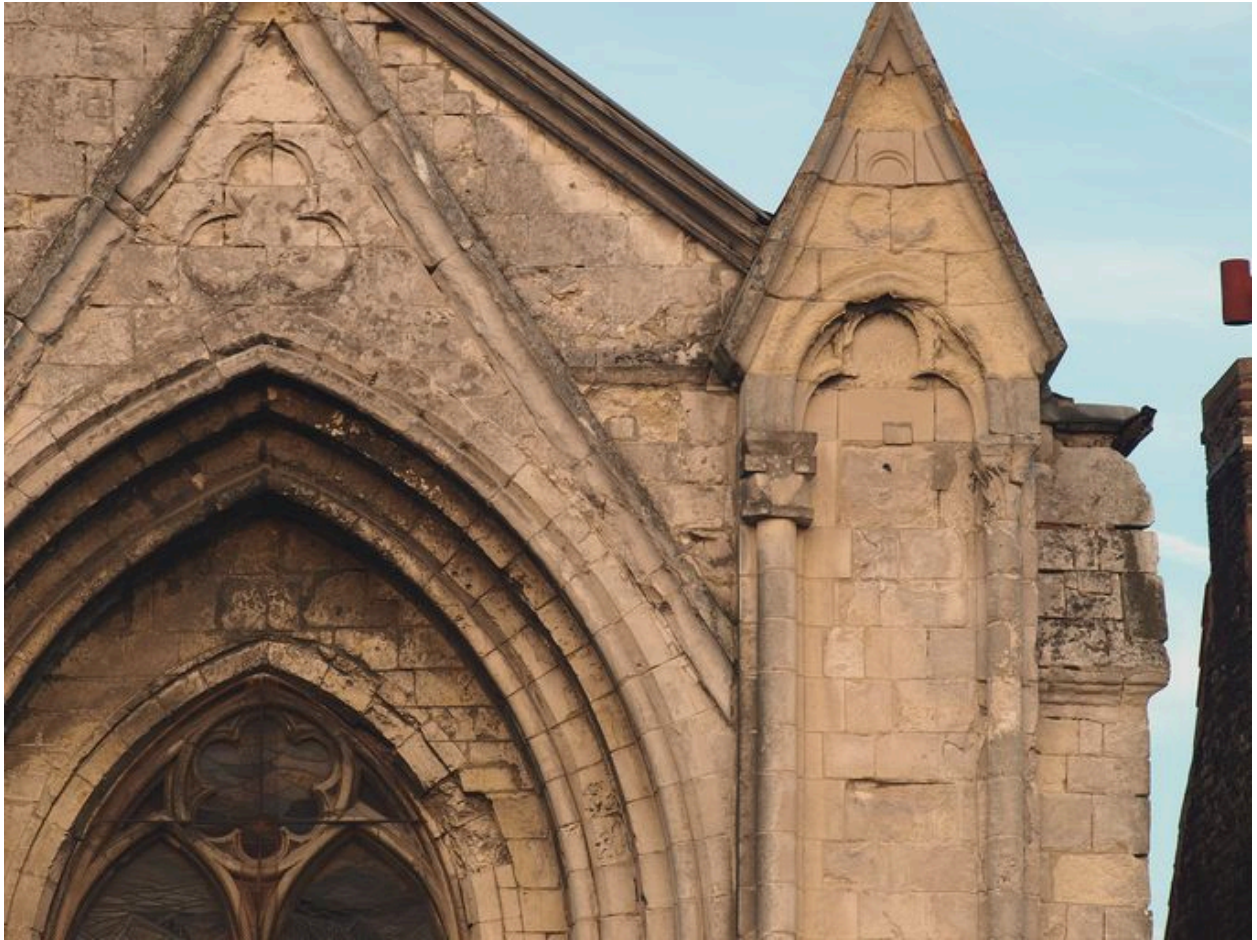
Gâble au-dessus de la fenêtre ouest du bas-côté sud et contrefort attenant : pierre érodée.
Phot. Bruno Decrock
IVR31_20106202620NUCA

Gâble au-dessus de la fenêtre ouest du bas-côté sud et contrefort attenant : pierre érodée.

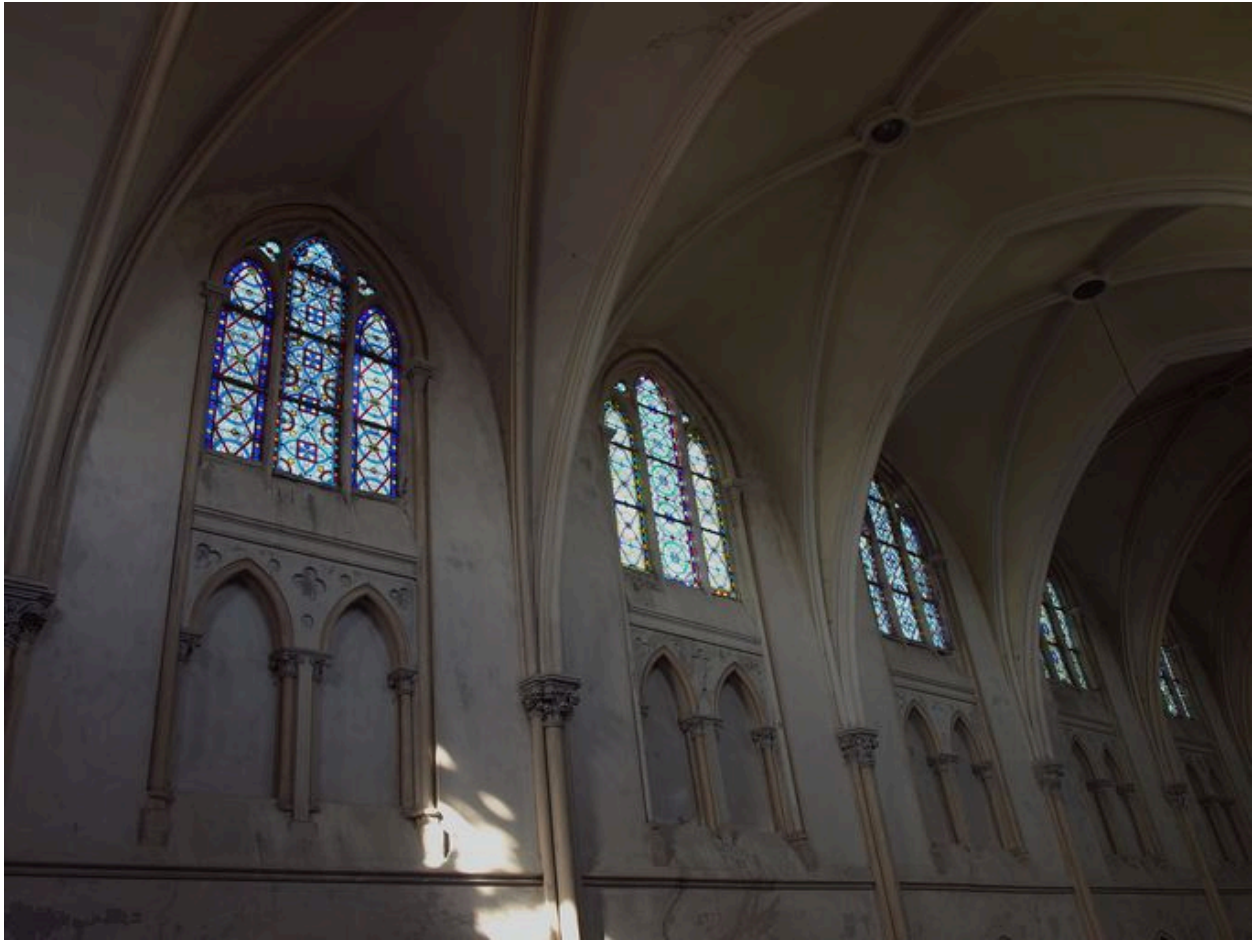
Fenêtres hautes placées au-dessous de deux arcades aveugles par travée formant triforium partiel
Phot. Bruno Decrock
IVR31_20106202627NUCA

Fenêtres hautes placées au-dessous de deux arcades aveugles par travée formant triforium partiel

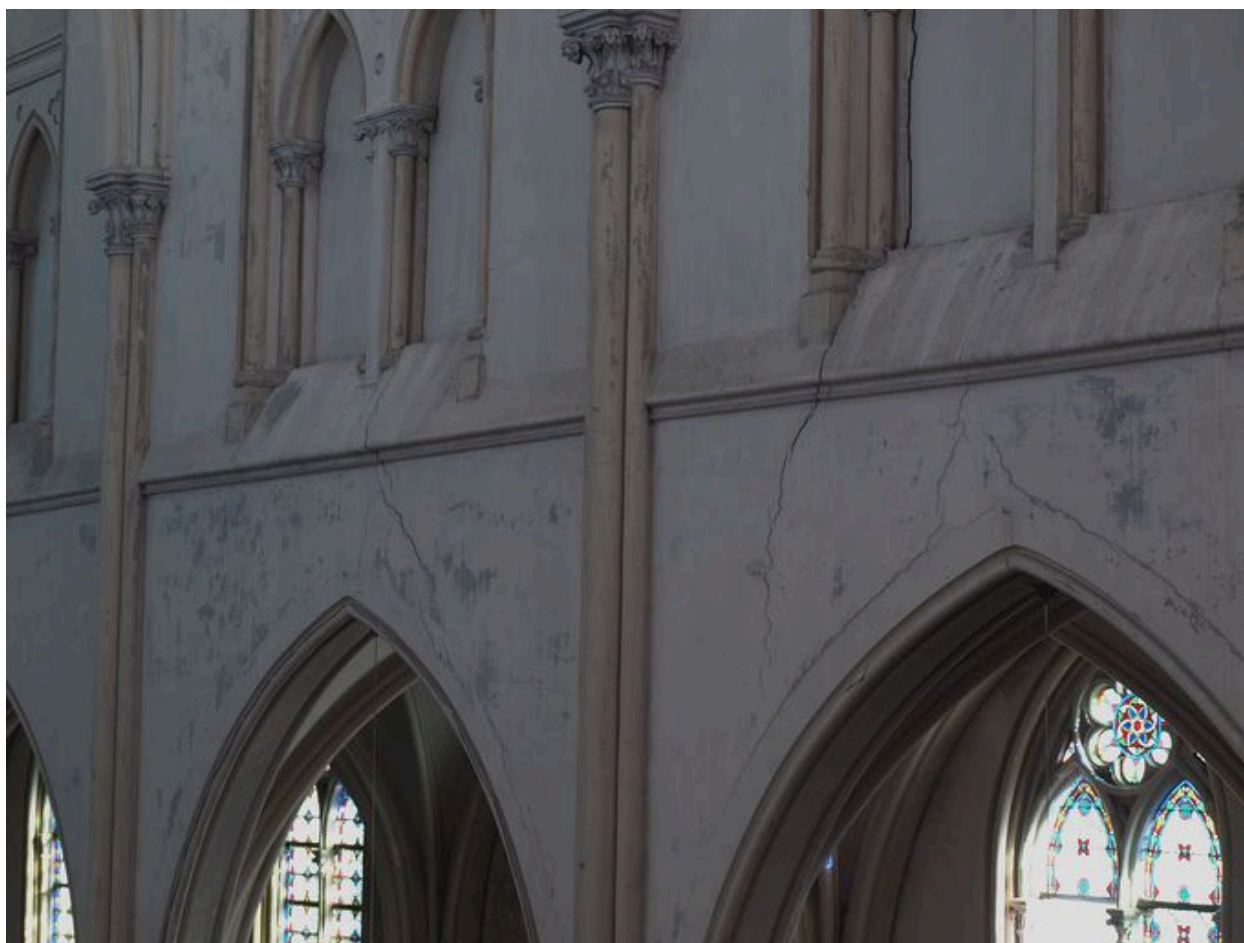
Haut des grandes arcades (mur sud de travées ouest) : fissures dans les écoinçons
Phot. Bruno Decrock
IVR31_20106202631NUCA

Haut des grandes arcades (mur sud de travées ouest) : fissures dans les écoinçons

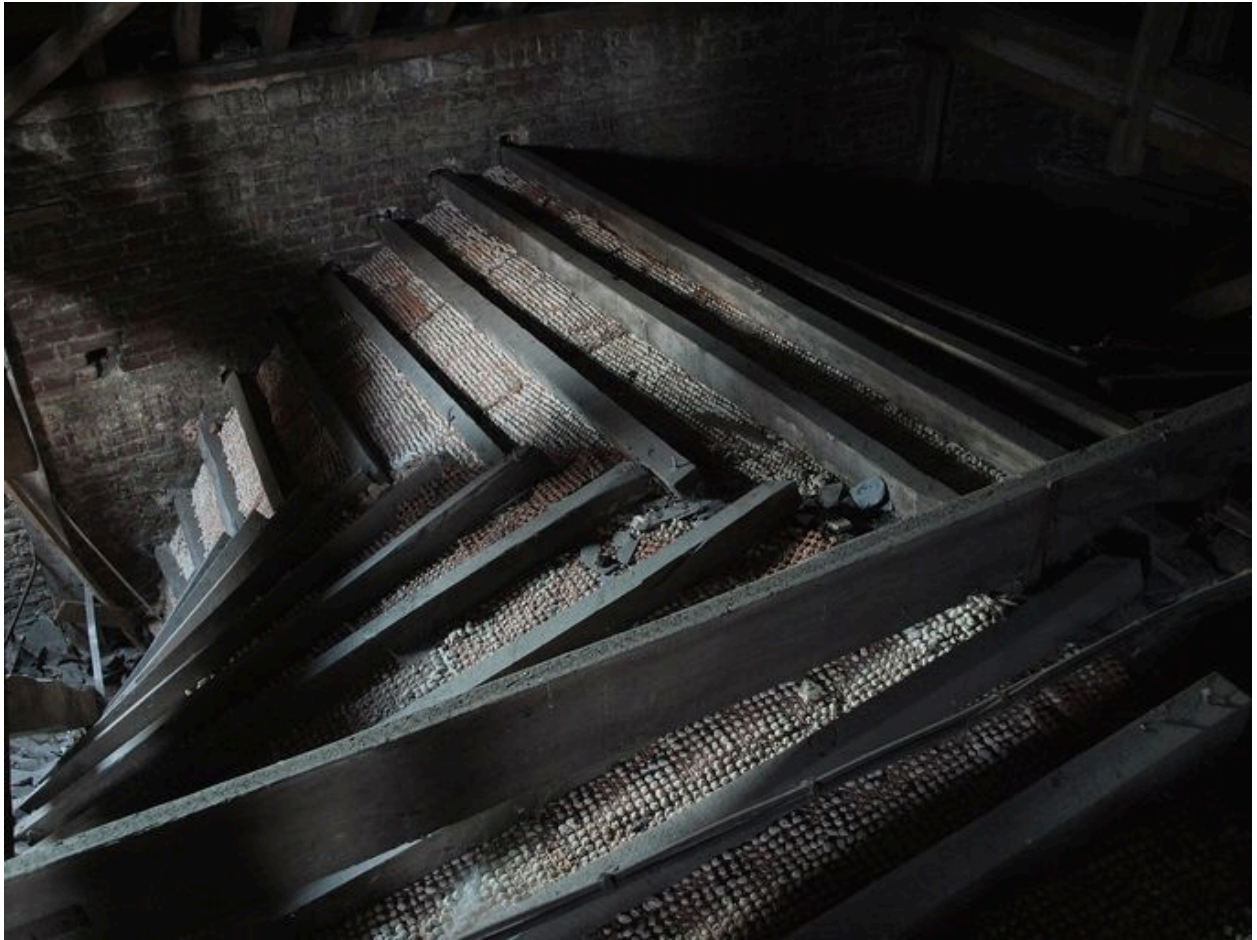
IVR31_20106202636NUCA

Reins d'une des fausses-voûtes de la nef : lattis bois restauré

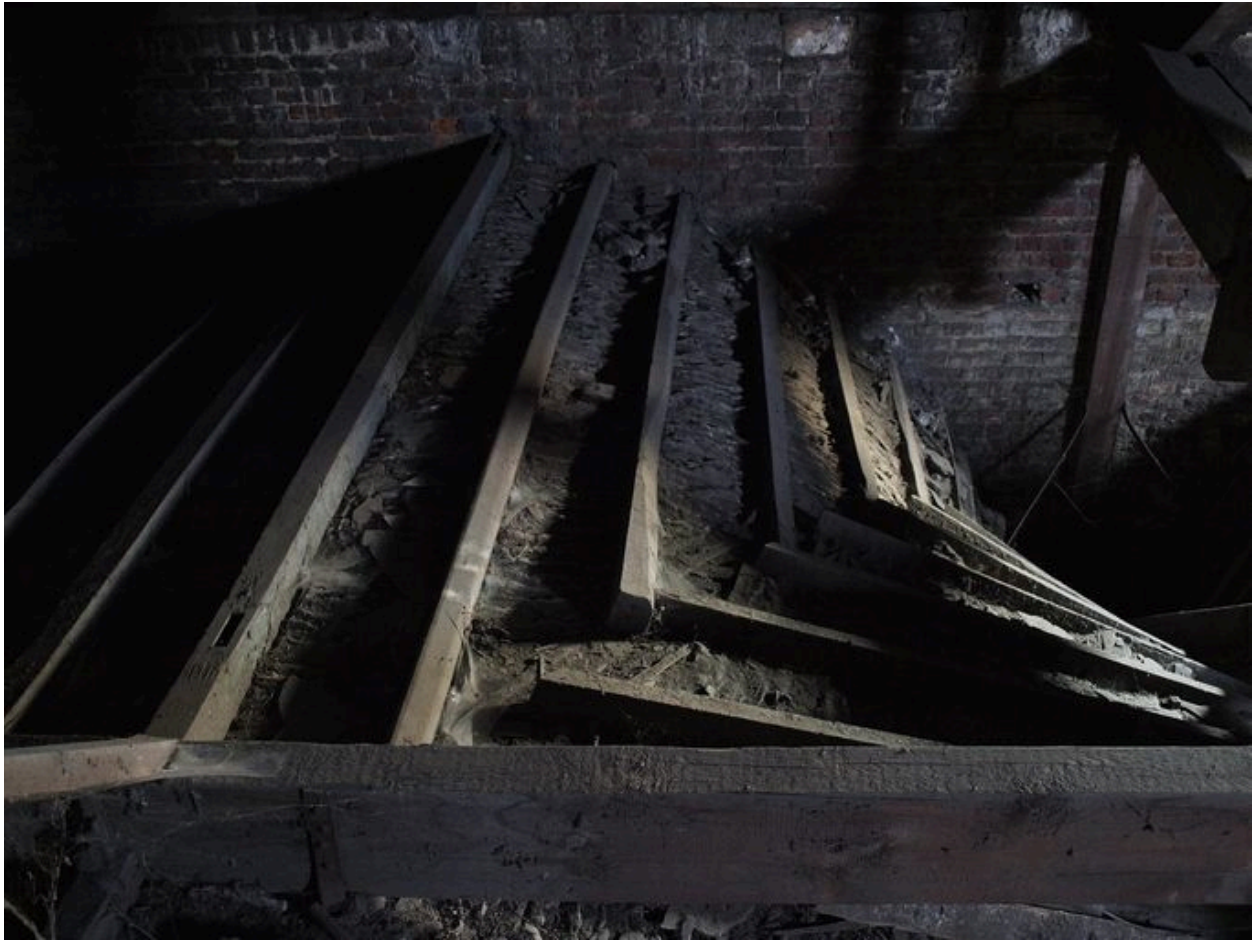
IVR31_20106202635NUCA

Reins des fausses-voutes en plâtre sur lattis bois

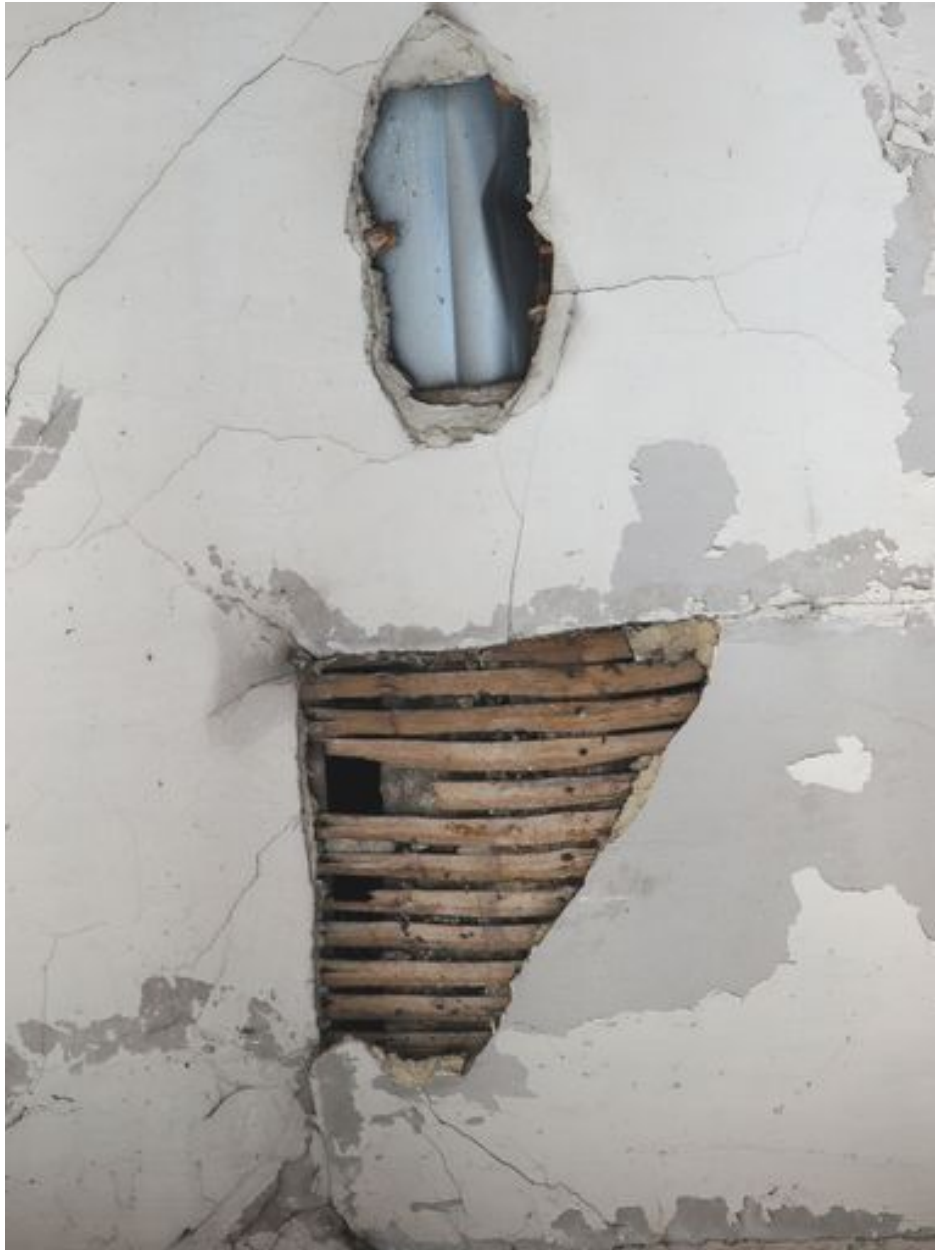
IVR31_20106202634NUCA

Désordres dans la voûte en plâtre sur lattis au niveau de la tribune d'orgue (partie sud)
