Hauts-de-France, Somme  
Beauval  
route Nationale

## Ancienne église paroissiale Saint-Nicolas (détruit) et cimetière

Numéro de dossier : IA80010123  
Date de l'enquête initiale : 2012  
Date(s) de rédaction : 2013  
Cadre de l'étude : opération ponctuelle Beauval  
Degré d'étude : étudié

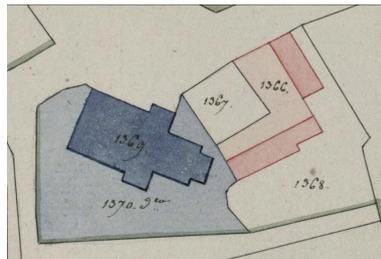
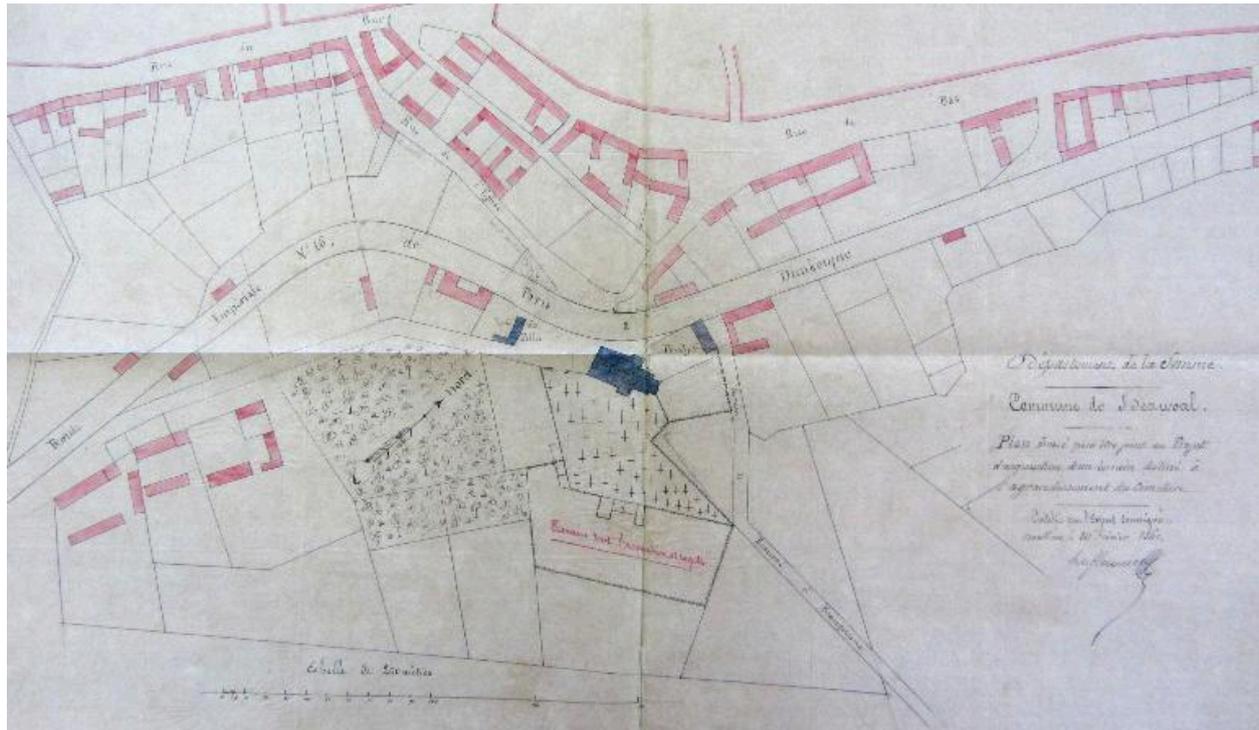
Plan pour l'agrandissement  
du cimetière, vue d'ensemble,  
1861 (AD Somme ; 99 O 584).  
Phot. Bertrand Fournier  
IVR22\_20128015492NUCA

Plan pour l'agrandissement du cimetière, vue d'ensemble, 1861 (AD Somme ; 99 O 584).

L'ancien cimetière qui entourait l'église est prolongé en 1861 puis à nouveau en **1886** d'une superficie de quatorze ares. Seuls 22 corps sont inhumés dans cette partie, avant que la décision ne soit prise de créer un **nouveau cimetière, plus proche de la nouvelle église** ne soit prise. Le dernier corps est inhumé dans cette partie en mai 1887. Suivant l'arrêté préfectoral en date du 18 octobre 1890, le cimetière est supprimé. Avec l'accord des familles, les corps sont alors exhumés et déplacés dans le nouveau cimetière. Ils sont rassemblés au sein d'un ossuaire marqué par une croix spécifique, à la base de laquelle est également transférée une petite plaque de marbre datée de 1662, qui se trouvait sur le mur extérieur du chœur de l'église. A partir de 1891, après plusieurs sondages financés par la commune elle-même, une partie de l'ancien cimetière qui n'avait été utilisée est exploitée pour ses terres phosphatées et marque une première étape qui, une fois les sépultures transférées dans le **nouveau cimetière**, abouti en 1900 à l'exploitation complète du terrain. Grâce aux revenus générés par l'exploitation des phosphates de l'ancien cimetière, la commune peut envisager la construction de la **mairie**. En 1930, la municipalité décide d'utiliser ce terrain pour le transformer en stade municipal. Le projet est confié à l'architecte amiénois Pierre Herdebaut. Validé en préfecture le 29 juin 1932, l'aménagement du terrain de sport de Beauval est réalisé par l'entrepreneur Gaston Candas. Les travaux sont achevés en 1934.

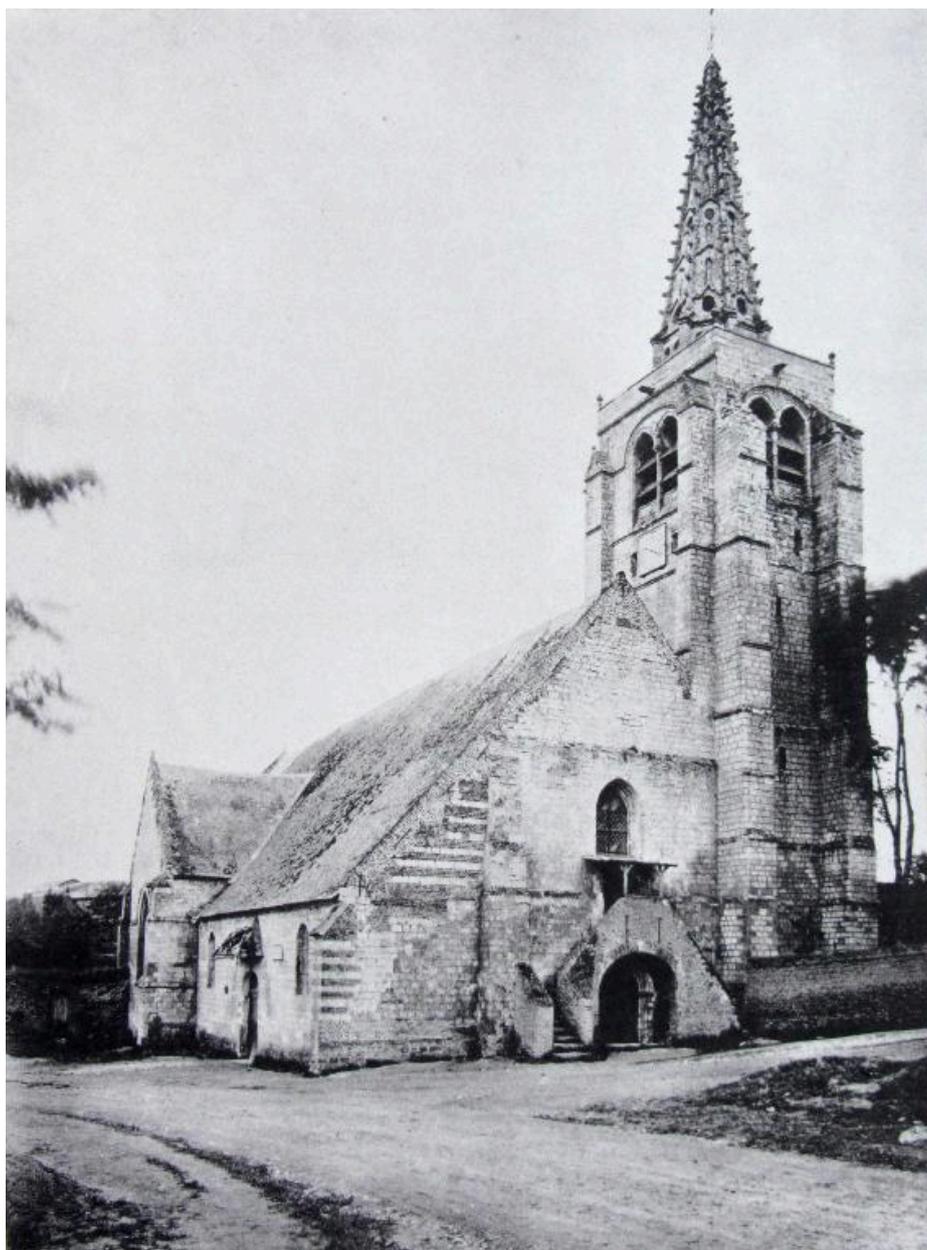
L'église de Beauval, vue du  
nord-ouest, par Mieusement,  
mai 1887 (Album Pinsard).  
Phot. Bertrand Fournier  
IVR22\_20128015503NUCA

L'église de Beauval, vue du nord-ouest, par Mieusement, mai 1887 (Album Pinsard).

L'ancienne église est connue par des photographies et des descriptions antérieures à 1900. L'église orientée présentait un plan en croix latine, composée d'une nef de trois travées, flanquée de bas-côtés, d'un transept peu saillant, et d'un chœur à deux travées droites et chevet plat. Le clocher occupait la première travée du bas-côté sud. L'élévation de la nef se composait grandes arcades en plein cintre retombant sur des piliers cruciformes cantonnés de colonnettes monocylindriques. Au dessus, les fenêtres hautes, étroites et ébrasées, en plein cintre et sur un glacis à degrés, avaient été obturées lorsque la nef et ses bas-côtés avaient été couverts d'une toiture unique rassemblant les trois vaisseaux. La nef était couverte d'une charpente en bois en carène de bateau renversé, tandis que le chœur était voûté d'ogives en pierre. Les ogives nervurées retombaient sur des chapiteaux à crochets. Le clocher présentait un plan carré et une élévation à quatre niveaux, surmonté d'une flèche octogonale en pierre, ajourée et montée sur trompes
