Hauts-de-France, Somme
Beauval
route Nationale

Ancienne église paroissiale Saint-Nicolas (détruite) et cimetière

Numéro de dossier : IA80010123
Date de l'enquête initiale : 2012
Date(s) de rédaction : 2013
Cadre de l'étude : opération ponctuelle Beauval
Degré d'étude : étudié

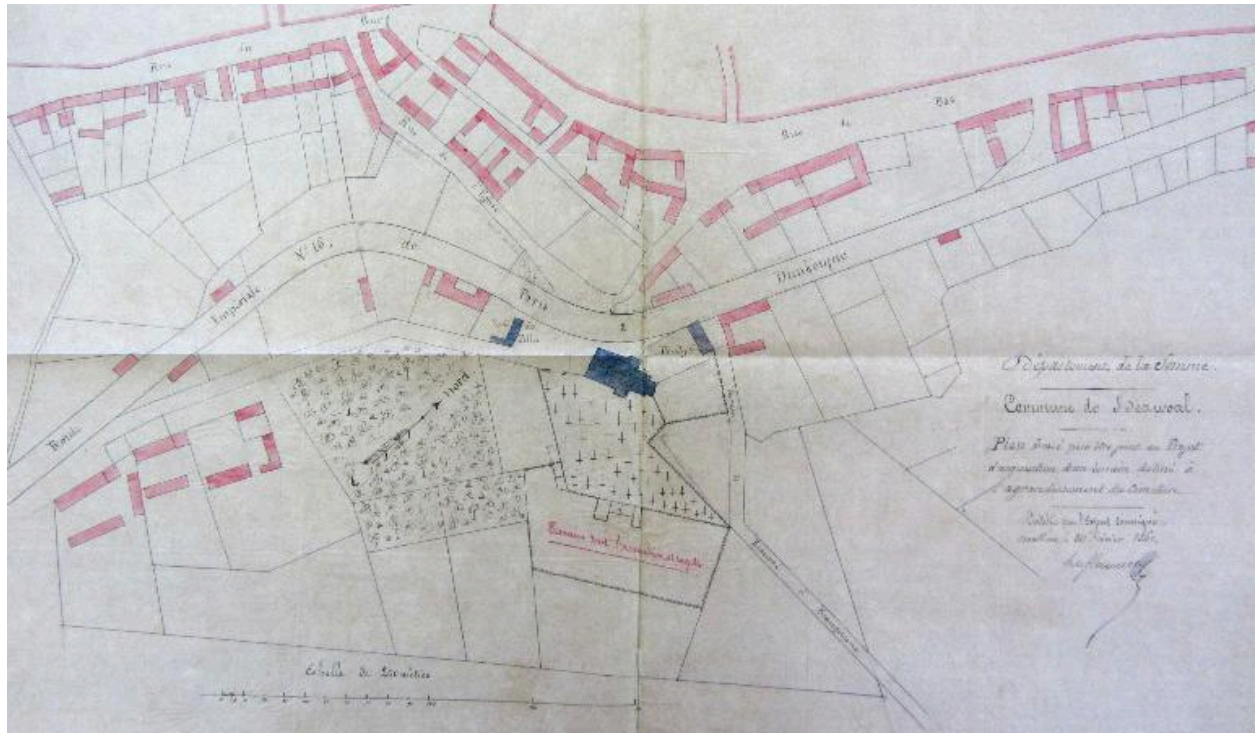
Plan pour l'agrandissement du cimetière, vue d'ensemble, 1861 (AD Somme ; 99 O 584).

L'ancien cimetière qui entourait l'église est prolongé en 1861 puis à nouveau en **1886** d'une superficie de quatorze ares. Seuls 22 corps sont inhumés dans cette partie, avant que la décision ne soit prise de créer un **nouveau cimetière, plus proche de la nouvelle église** ne soit prise. Le dernier corps est inhumé dans cette partie en mai 1887. Suivant l'arrêté préfectoral en date du 18 octobre 1890, le cimetière est supprimé. Avec l'accord des familles, les corps sont alors exhumés et déplacés dans le nouveau cimetière. Ils sont rassemblés au sein d'un ossuaire marqué par une croix spécifique, à la base de laquelle est également transférée une petite plaque de marbre datée de 1662, qui se trouvait sur le mur extérieur du chœur de l'église. A partir de 1891, après plusieurs sondages financés par la commune elle-même, une partie de l'ancien cimetière qui n'avait été utilisée est exploitée pour ses terres phosphatées et marque une première étape qui, une fois les sépultures transférées dans le **nouveau cimetière**, abouti en 1900 à l'exploitation complète du terrain. Grâce aux revenus générés par l'exploitation des phosphates de l'ancien cimetière, la commune peut envisager la construction de la **mairie**. En 1930, la municipalité décide d'utiliser ce terrain pour le transformer en stade municipal. Le projet est confié à l'architecte amiénois Pierre Herdebaut. Validé en préfecture le 29 juin 1932, l'aménagement du terrain de sport de Beauval est réalisé par l'entrepreneur Gaston Candas. Les travaux sont achevés en 1934.

Plan pour l'agrandissement
du cimetière, vue d'ensemble,
1861 (AD Somme ; 99 O 584).

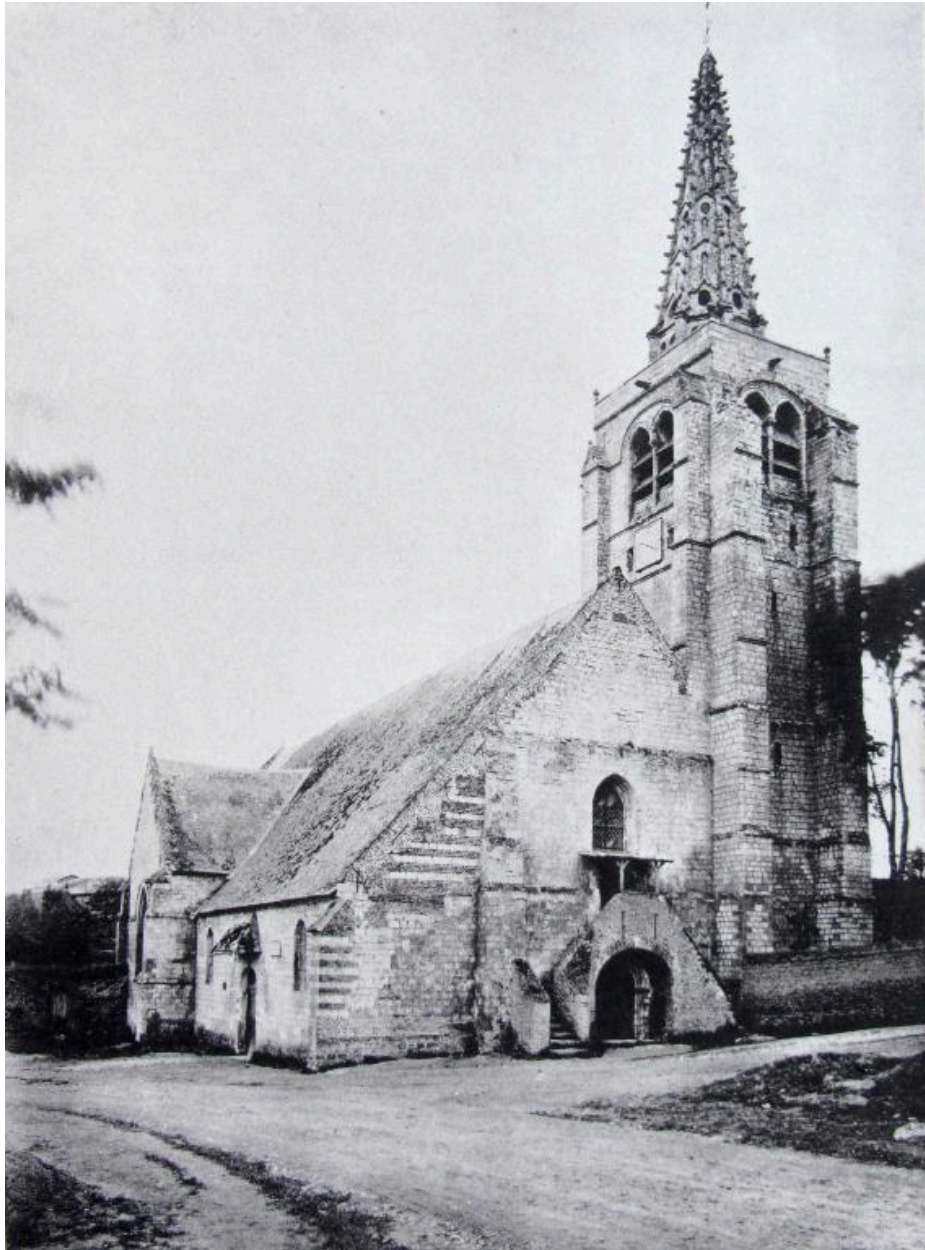
L'église de Beauval, vue du nord-ouest, par Mieusement, mai 1887 (Album Pinsard).

L'église de Beauval, vue du
nord-ouest, par Mieusement,
mai 1887 (Album Pinsard).

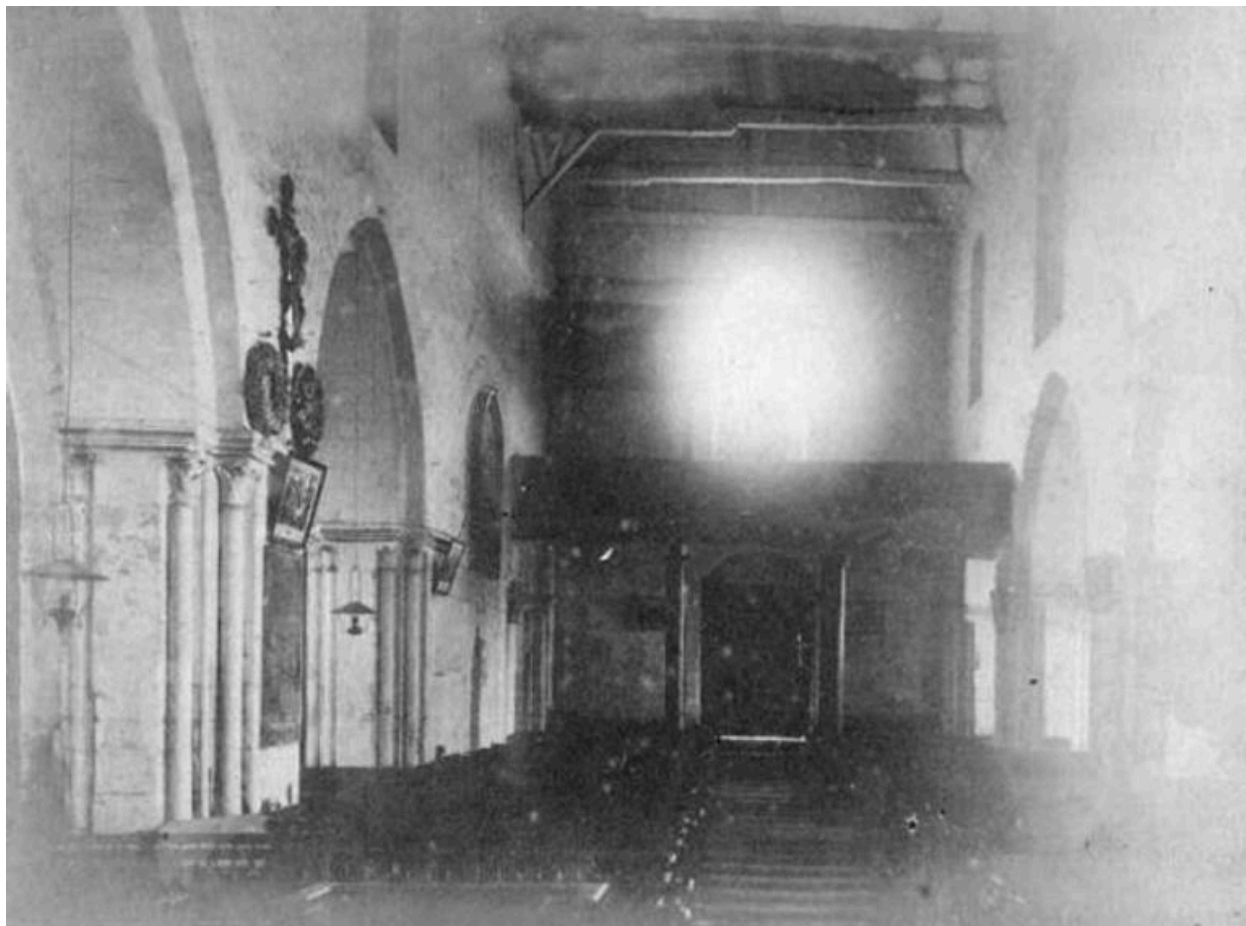
Intérieur de la nef vers l'ouest.

Intérieur de la nef vers l'ouest.
Phot. Bertrand Fournier
IVR22_20138015852NUCA
