Hauts-de-France, Somme
Amiens
faubourg Saint-Remi
rue des Cordeliers

Ancien couvent de Franciscains, dit des Cordeliers, actuellement église paroissiale Saint-Remi et square Pierre-Marie-Saguez

Numéro de dossier : IA80000137

Cadre de l'étude : enquête thématique régionale édifices religieux d'Amiens des 19e et 20e siècles, inventaire topographique Amiens métropole

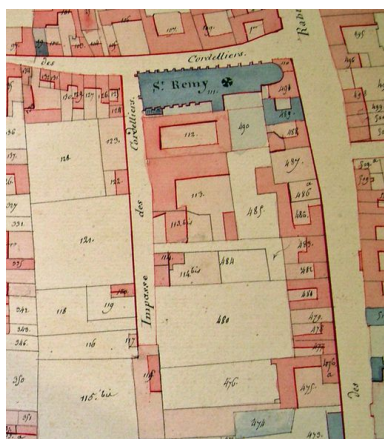
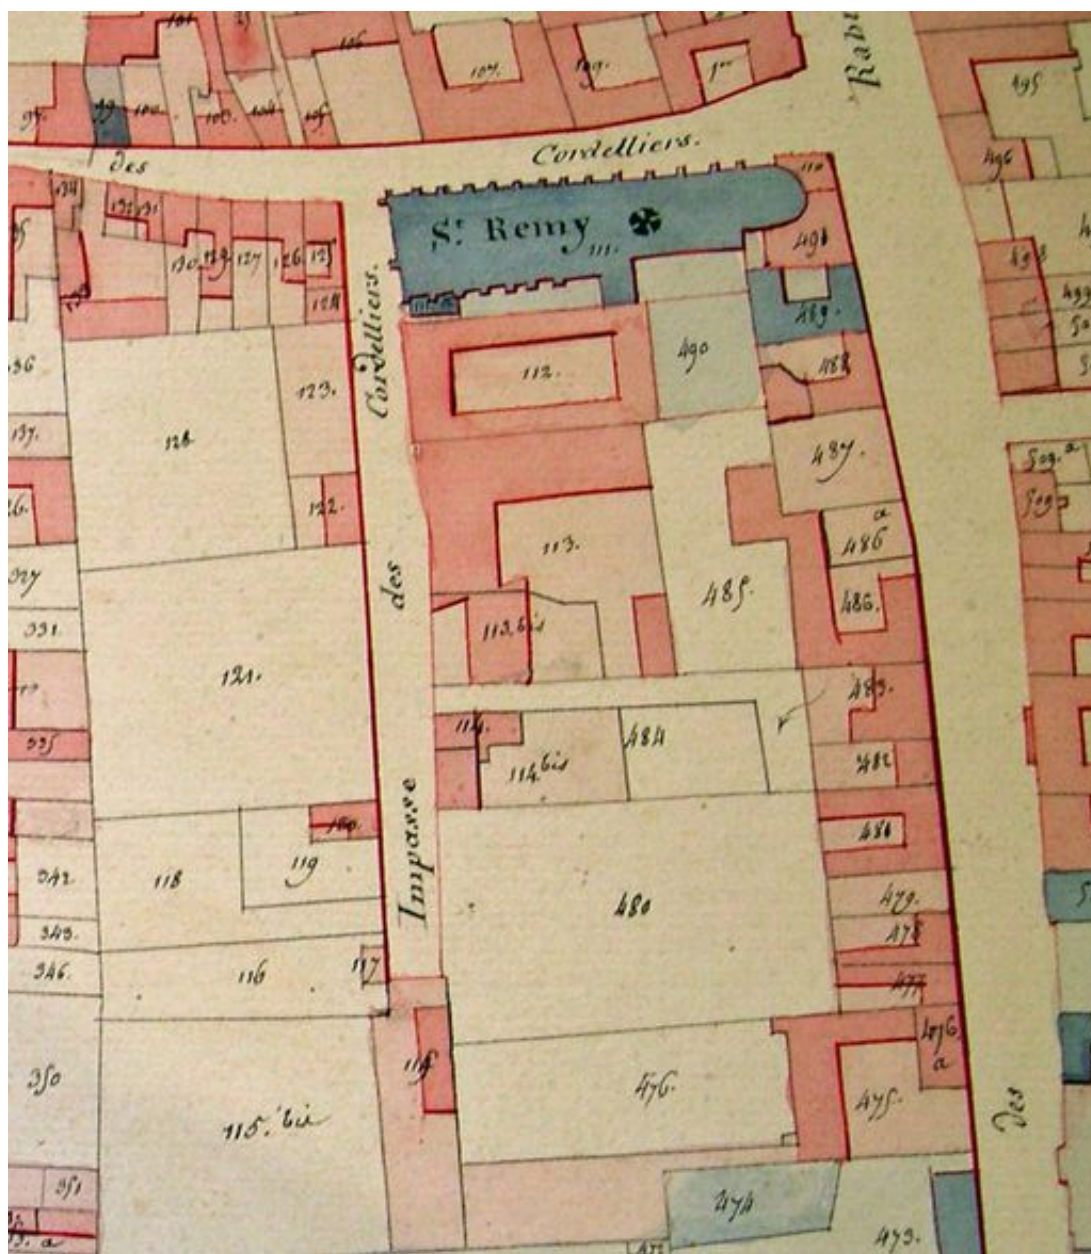
Extrait du cadastre de 1813
(AD Somme ; 3P 1162).

Extrait du cadastre de 1813 (AD Somme ; 3P 1162).

Documents figurés : Les cadastres de 1812 et de 1851 (doc. 1 et 2) figurent une église orientée de plan allongé, au sud de laquelle se trouve un bâtiment qui peut avoir été un ancien cloître. A cette date, les terrains sont lotis. La comparaison des deux plans montre qu'entre ces deux dates, le chœur de l'église a été agrandi au sud. Un dessin des frères Duthoit de 1834, donne une représentation de l'église, vue depuis l'ouest. L'édifice de plan allongé présente un chœur à chevet polygonal et un clocher de milieu. Le projet de la nouvelle église est connu par une brochure de souscription (fig). **Sources** :

Démoli au début du 19^e siècle, le couvent n'est connu que par des représentations tardives (cadastre de 1812) qui permettent difficilement de restituer la disposition des lieux. La description qu'en fait E. Soyez, en 1895, ne concerne que l'église de plan allongé à deux vaisseaux, conservée pour desservir la paroisse Saint-Rémy. Selon le Dictionnaire historique et archéologique de Picardie (1919), elle conservait un portail du 13^e siècle.

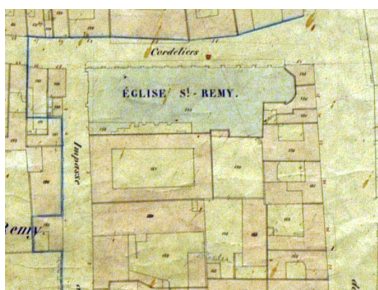
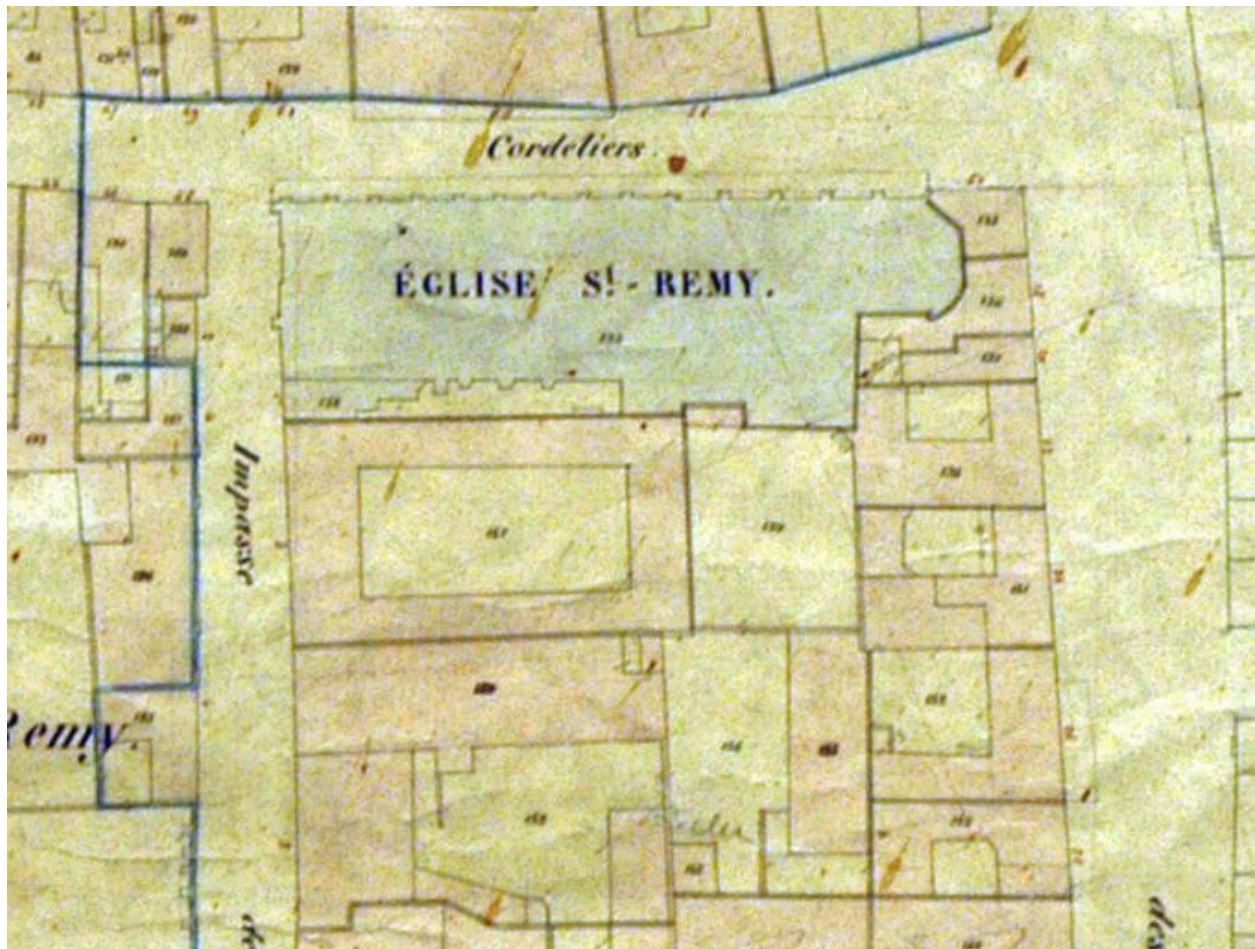
Extrait du cadastre de 1851 (DGI).
Phot. Isabelle Barbedor
IVR22_20038010962NUCA

Extrait du cadastre de 1851 (DGI).

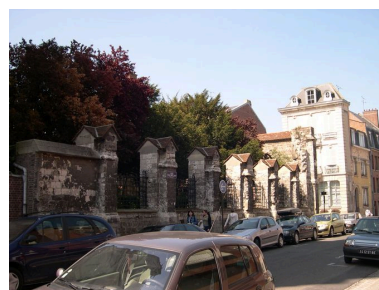
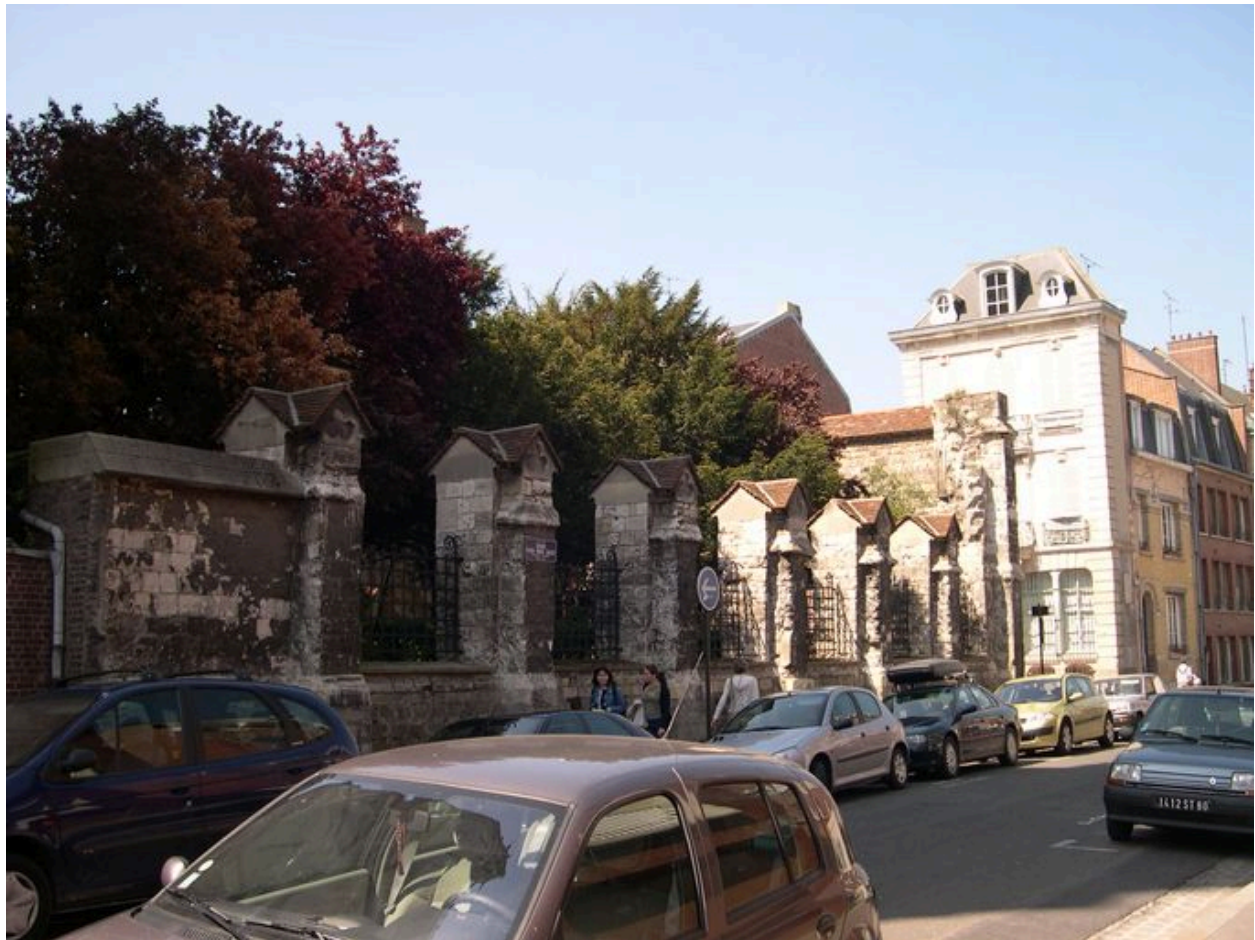
Vestiges de l'ancienne église
conventuelle, façade nord.
Phot. Isabelle Barbedor
IVR22_20048010040NUCA

Vestiges de l'ancienne église conventuelle, façade nord.

Endommagée par les bombardements de 1918, l'ancienne église est partiellement démolie. Seuls sont conservées les parties basses de la façade nord et le mur sud, grâce au service d'architecture de la ville. Un square y est aménagé, conservant le portail du 14^e siècle. Un musée lapidaire y trouve place, conservant des sarcophages de pierre exhumés in situ par Pierre Marie Saguez, dont le nom est associé. Selon l'ouvrage publié sous la direction de Ronald Hubscher (1986), les Franciscains arrivent à Amiens en 1233. Selon Jacques Foucart (1995), la première pierre de la nouvelle église est posée le 16 novembre 1890. Elle est construite en pierre de Saint-Maximin, sur les plans de l'architecte Paul Louis Defortrie, dans le style « noble et pur du 13^e siècle », avec une ornementation du début du 14^e siècle, suivant le modèle présumé de l'église Saint-Sulpice de Favières (91), voulu par M. Debeaumont. La tour unique, qui devait s'élever à l'angle des rues Jules-Lardièrre et des Cordeliers, résulte d'une suggestion de l'architecte amiénois Edmond Douillet. Une polémique s'éleva sur le choix de conserver une église orientée, ouvrant sur la petite rue Jules-Lardièrre suivant le

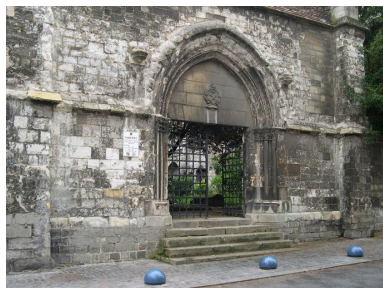
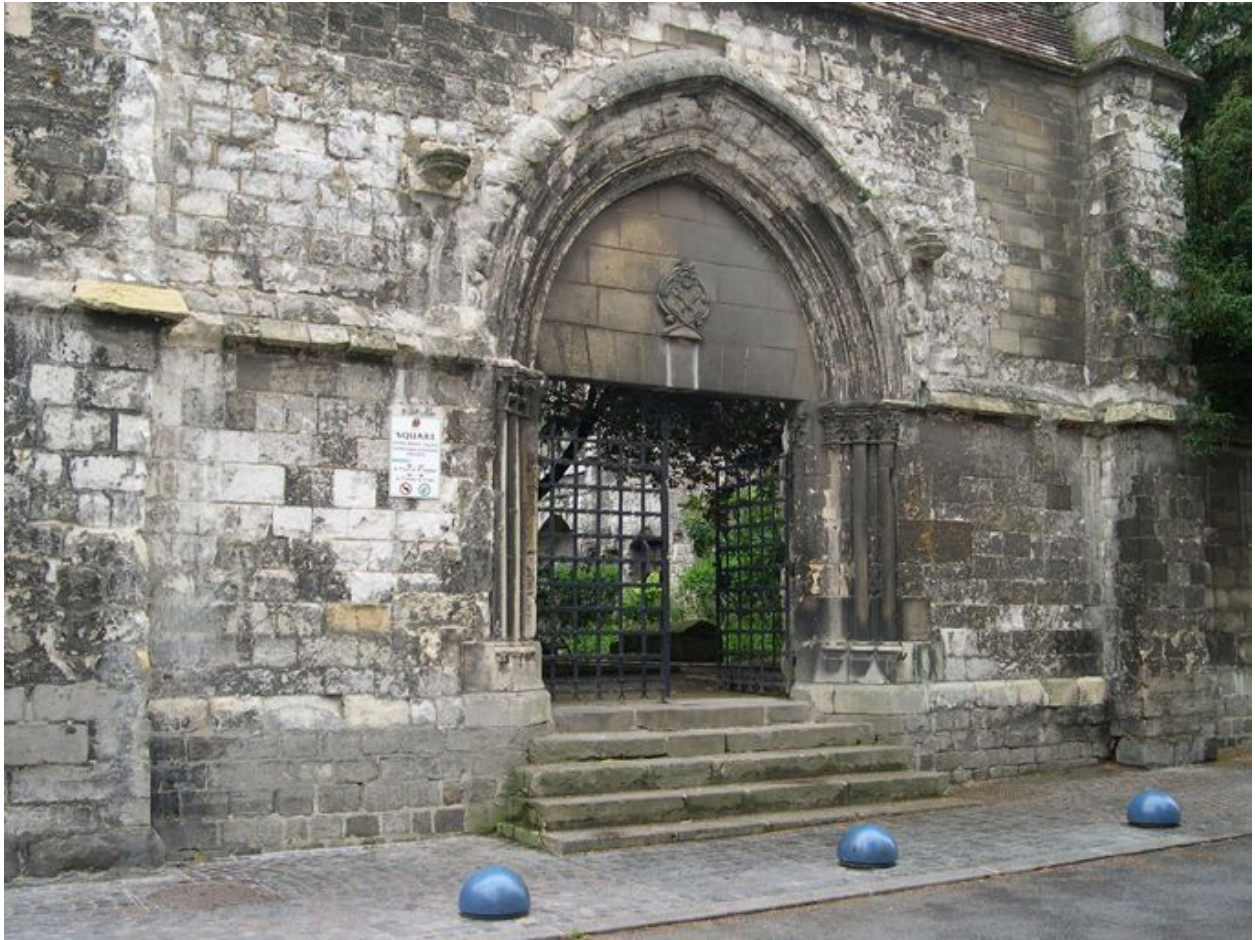
Vestiges de l'ancienne église conventuelle, façade ouest.
Phot. Isabelle Barbedor
IVR22_20048010824NUCA

Vestiges de l'ancienne église conventuelle, façade ouest.

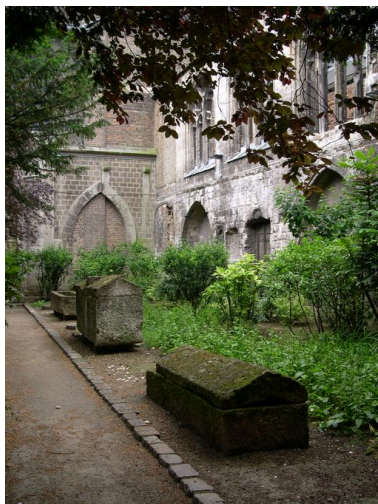
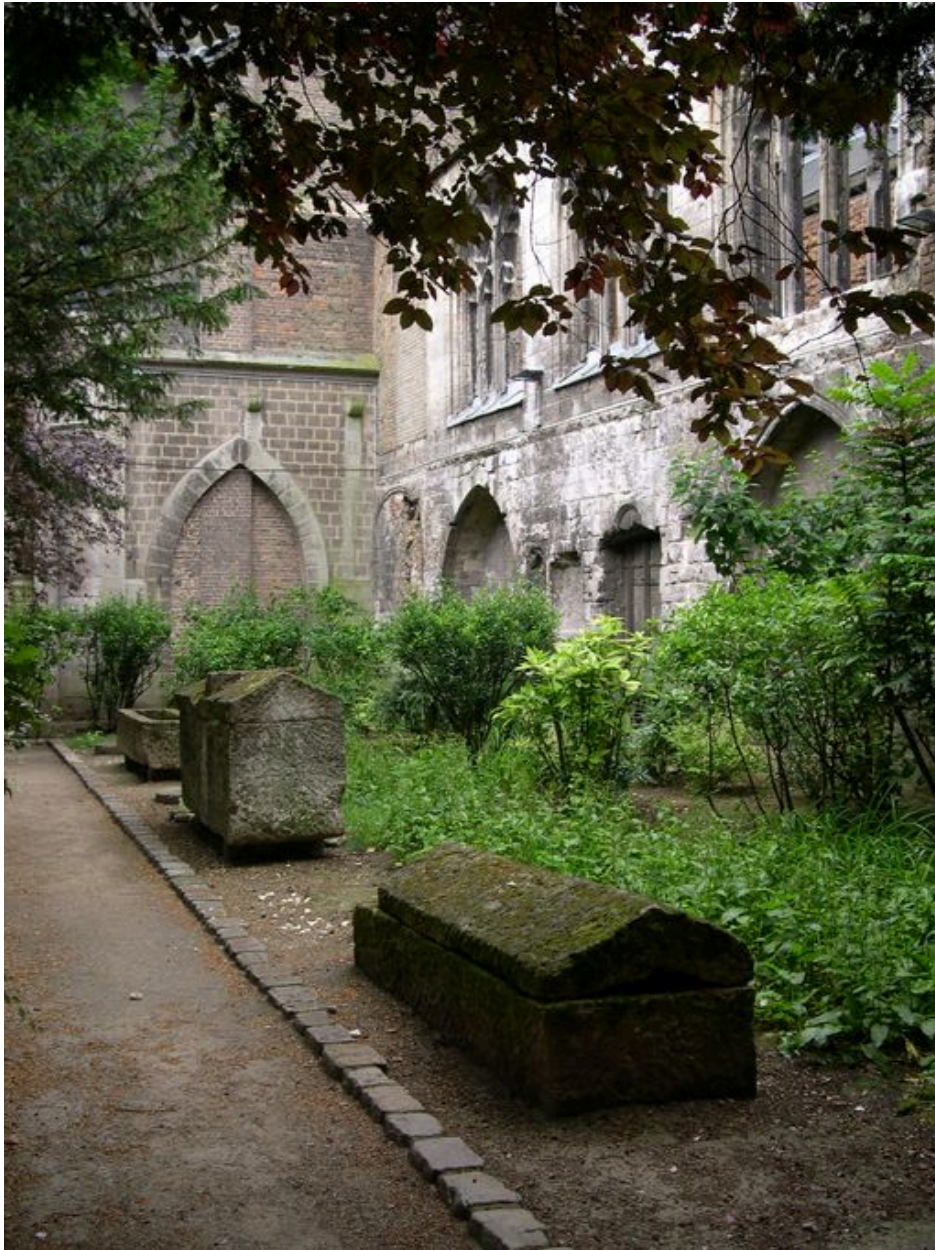
Vestiges de l'ancienne église conventuelle, vue intérieure vers le sud-est.
Phot. Isabelle Barbedor
IVR22_20048010825NUCA

Vestiges de l'ancienne église conventuelle, vue intérieure vers le sud-est.

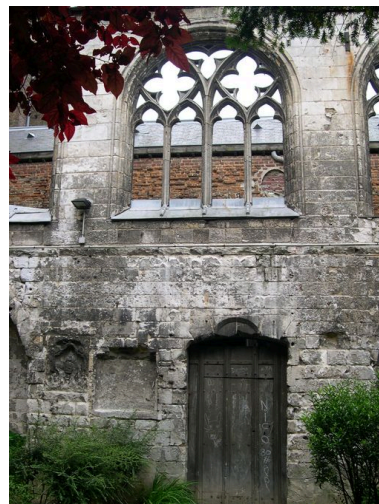
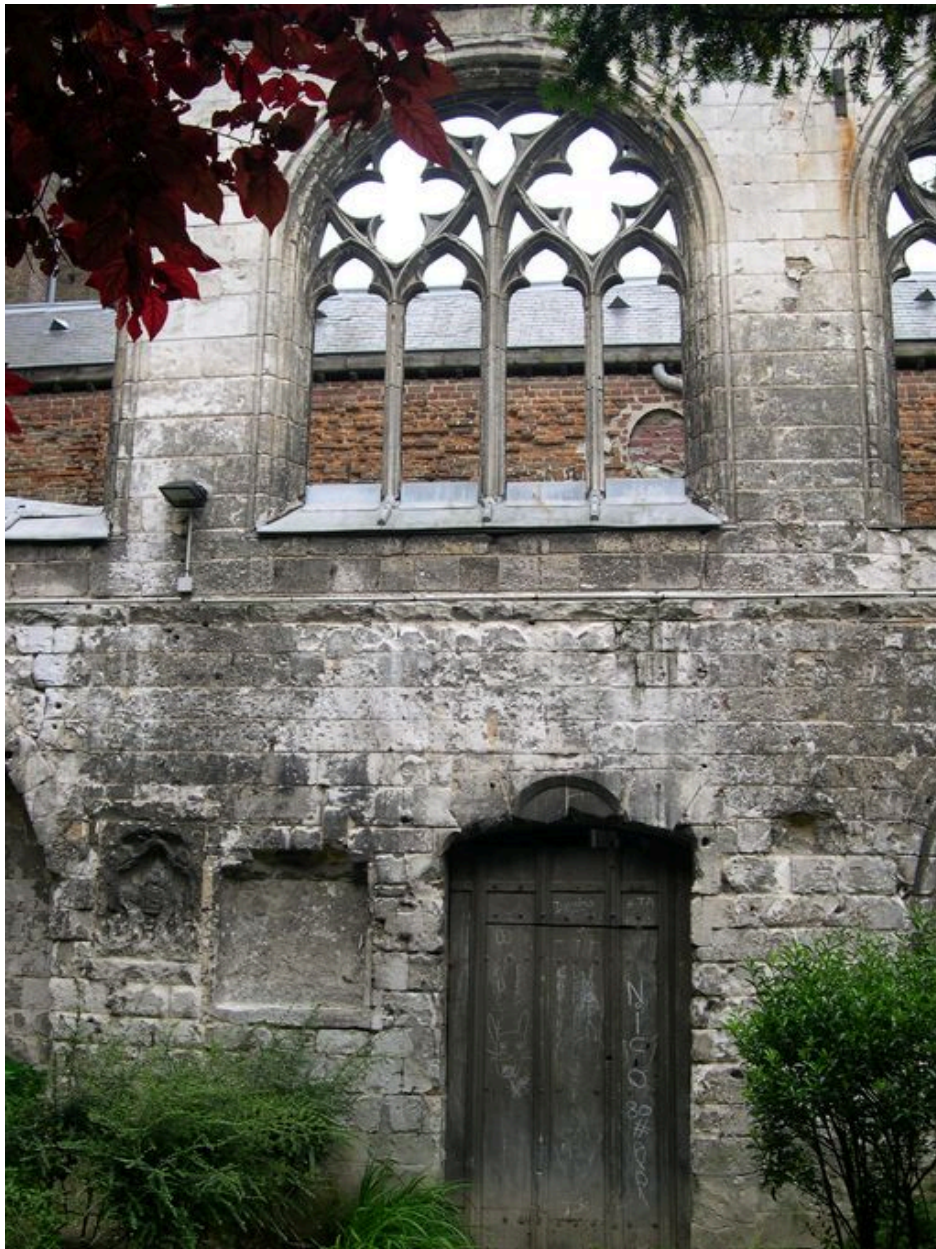
Vestiges de l'ancienne église conventuelle, vue intérieure baie du mur sud.
Phot. Isabelle Barbedor
IVR22_20048010827NUCA

Vestiges de l'ancienne église conventuelle, vue intérieure baie du mur sud.

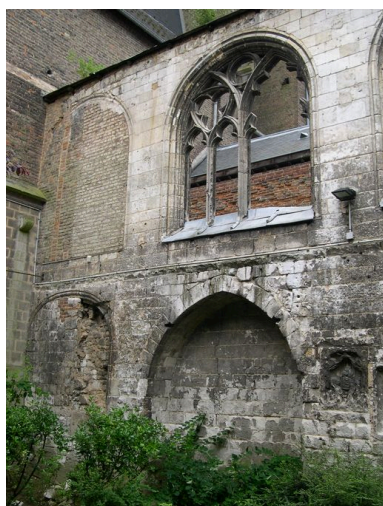
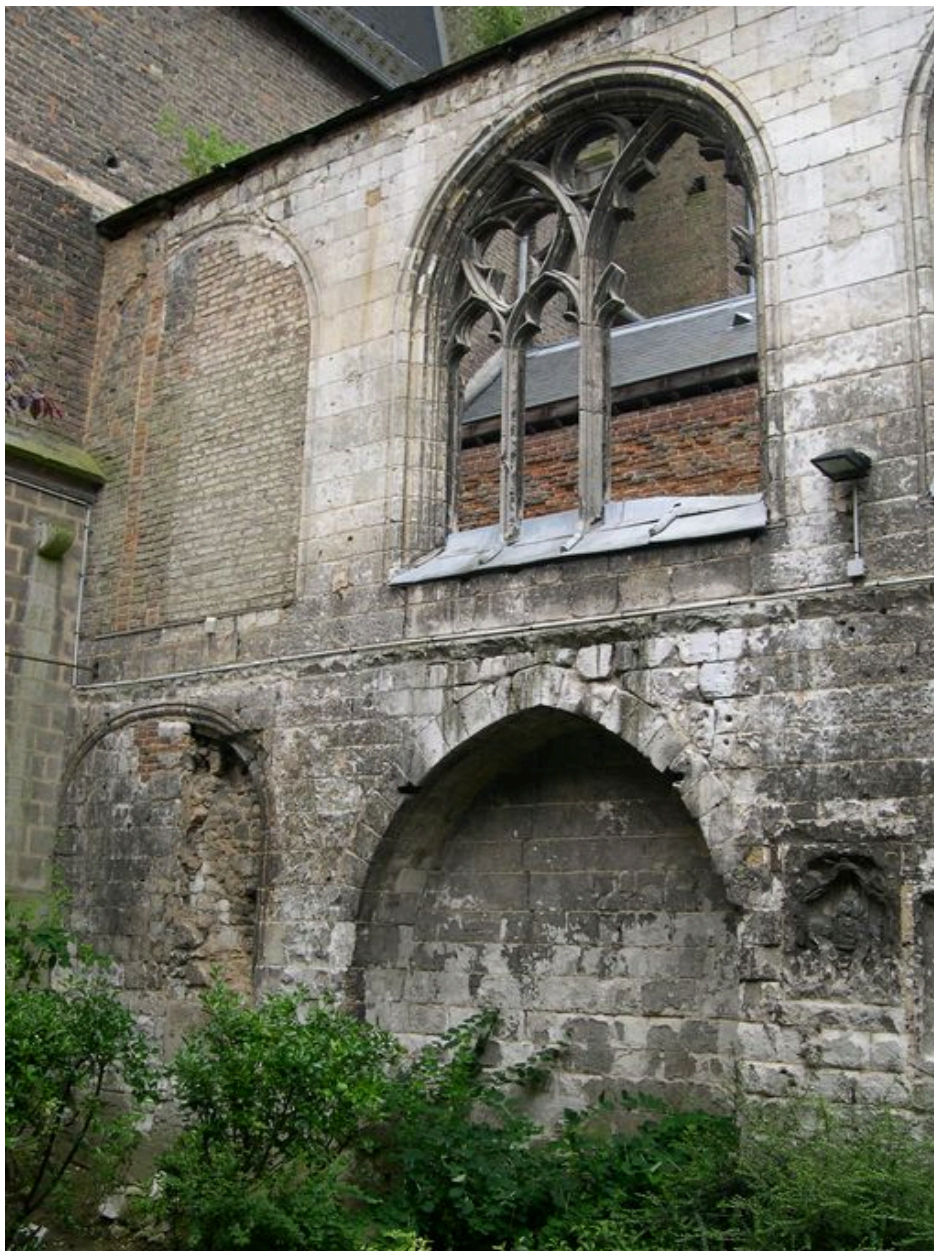
Vestiges de l'ancienne église conventuelle, vue intérieure baie du mur sud.
Phot. Isabelle Barbedor
IVR22_20048010826NUCA

Vestiges de l'ancienne église conventuelle, vue intérieure baie du mur sud.

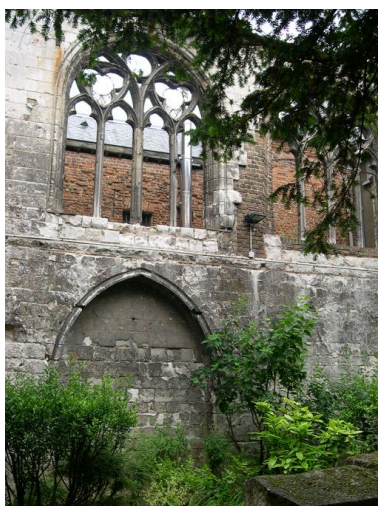
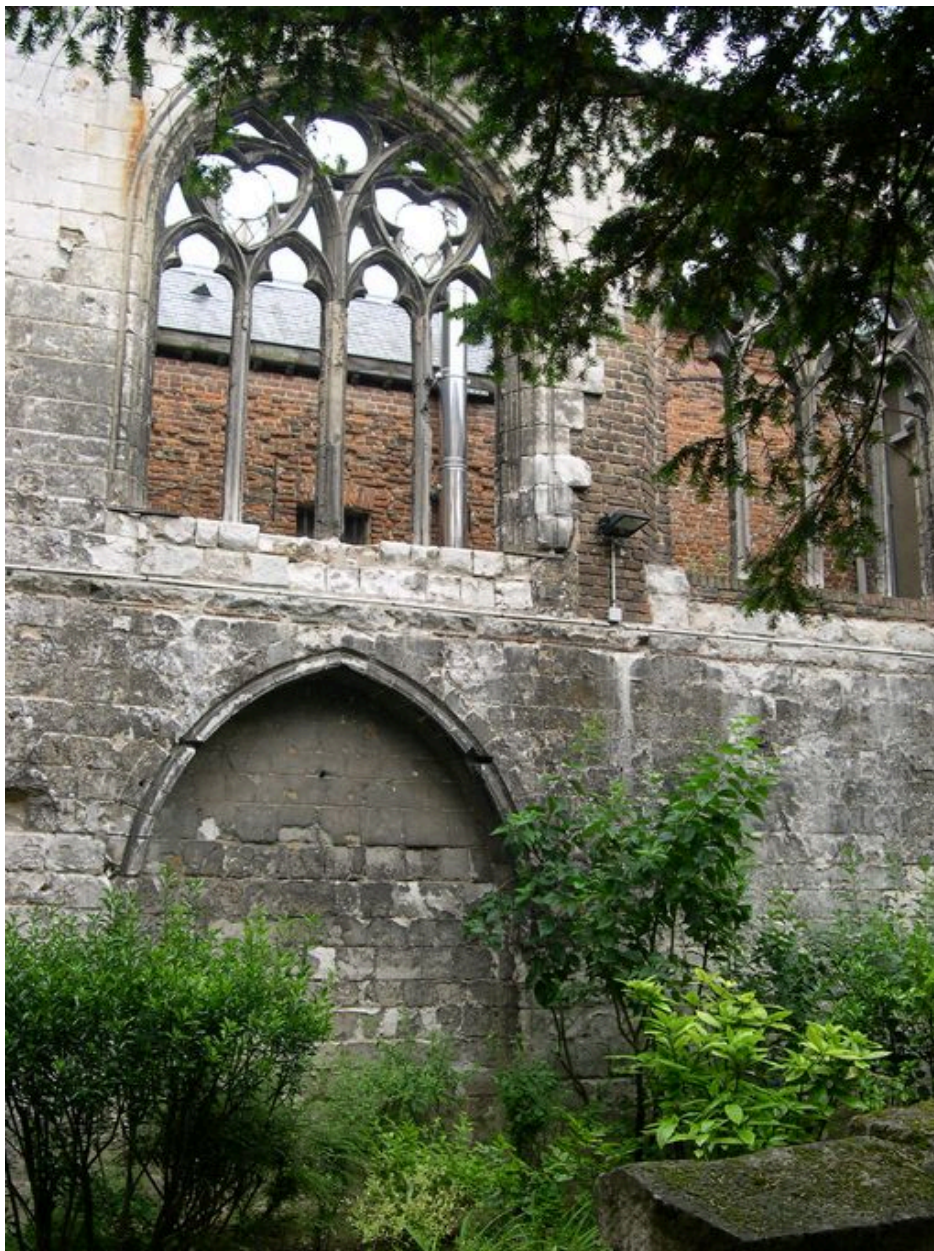
Vestiges de l'ancienne église conventuelle, vue intérieure baie du mur sud.
Phot. Isabelle Barbedor
IVR22_20048010828NUCA

Vestiges de l'ancienne église conventuelle, vue intérieure baie du mur sud.

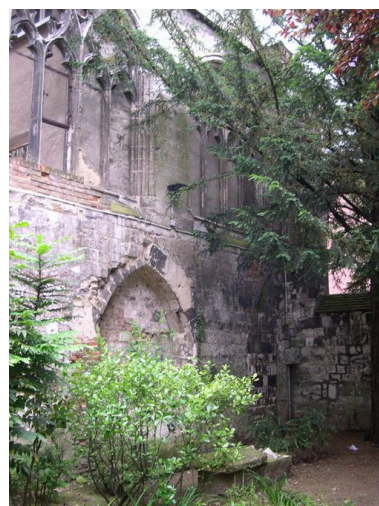
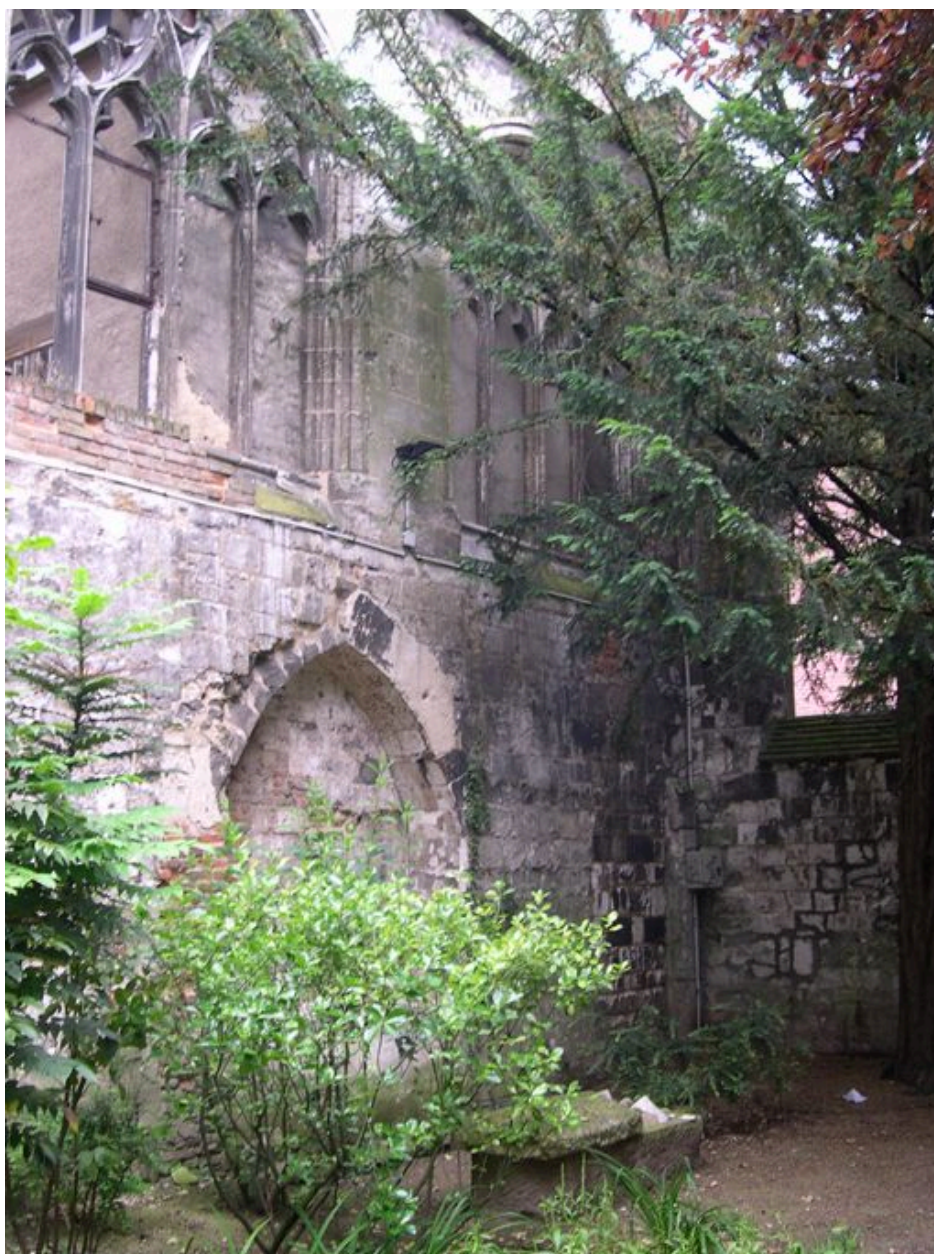
Vestiges de l'ancienne église conventuelle, vue intérieure angle sud-ouest de la nef.
Phot. Isabelle Barbedor
IVR22_20048010829NUCA

Vestiges de l'ancienne église conventuelle, vue intérieure angle sud-ouest de la nef.

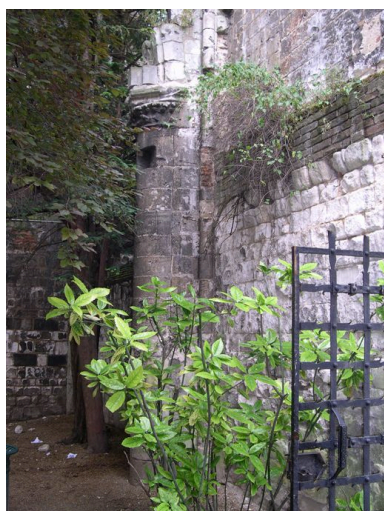
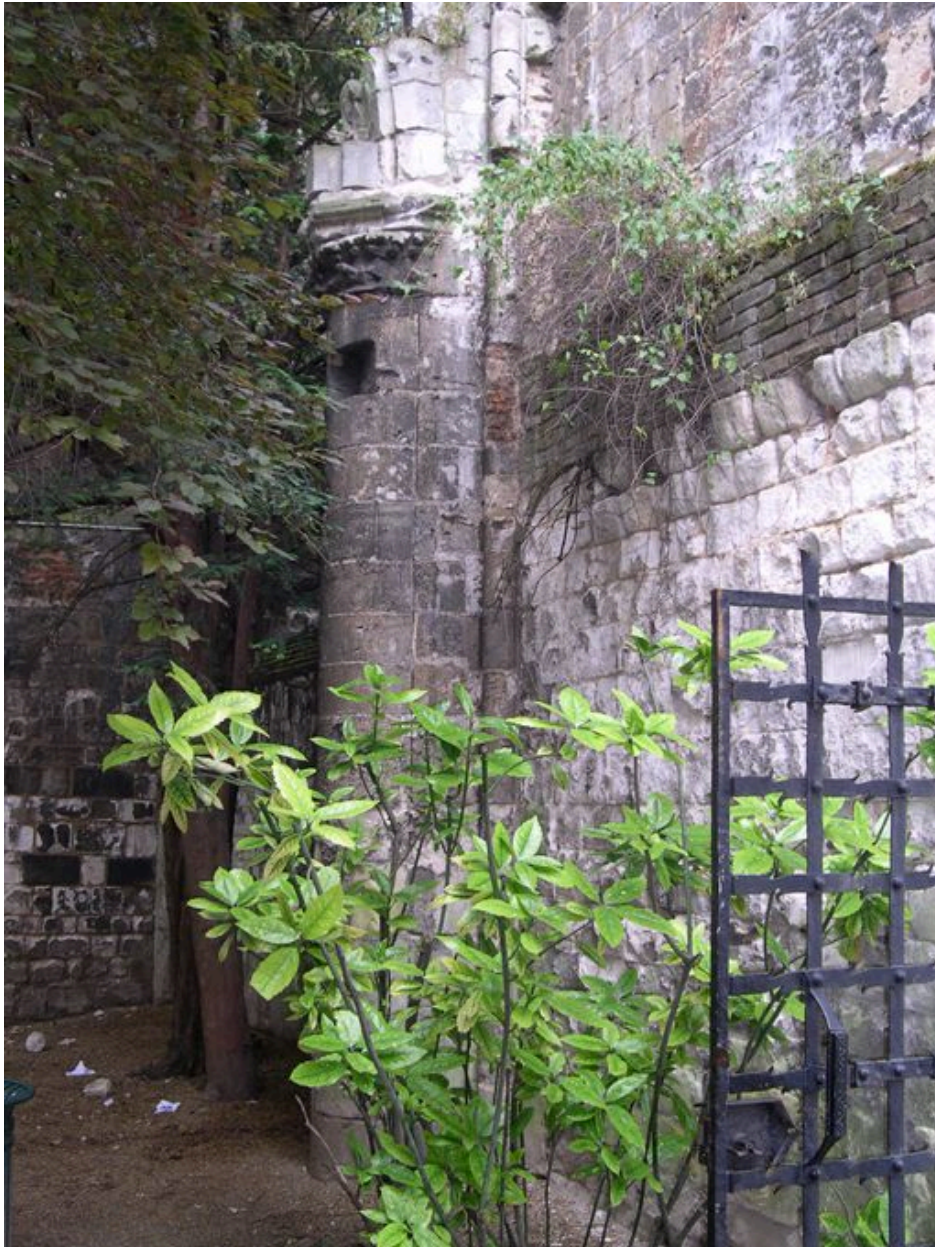
Vestiges de l'ancienne église conventuelle, vue intérieure mur ouest de la nef.
Phot. Isabelle Barbedor
IVR22_20048010830NUCA

Vestiges de l'ancienne église conventuelle, vue intérieure mur ouest de la nef.

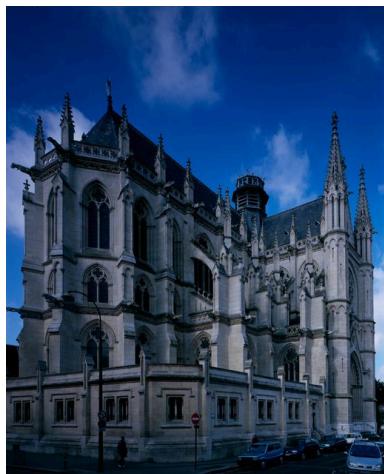
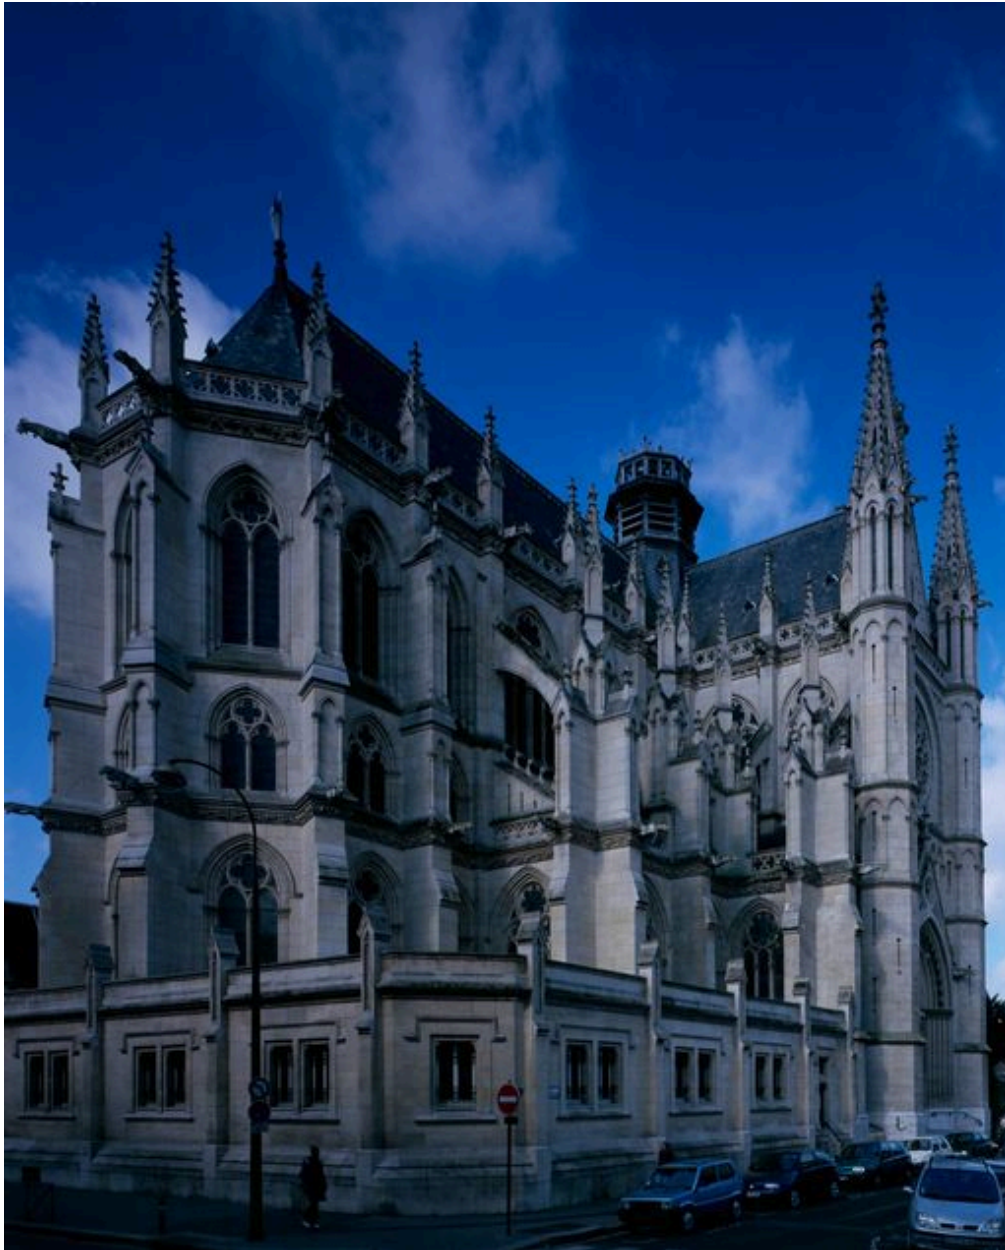
Chevet et sacristie de la nouvelle église.
Phot. Thierry Lefébure
IVR22_20038000386VA

Chevet et sacristie de la nouvelle église.

L'église actuelle, inachevée, occupe une parcelle d'angle. L'édifice orienté est construit en granite, appareillé en pierre de taille, et couvert d'ardoises. De plan en croix latine, il comprend un chœur à bas-côtés et un transept. Il dispose d'un accès principal dans le bras nord du transept. La sacristie, qui s'élève dans l'angle nord-est dispose d'un accès indépendant. Une chapelle, dite des Polonais, y a été aménagée. L'édifice présente une élévation intérieure à trois niveaux. Les vaisseaux sont couverts de voûtes d'ogives en pierre. Le sanctuaire et la chapelle de la Vierge, aménagée dans le bras sud du transept, sont éclairés par trois niveaux de baies. Le chœur est éclairé par des baies hautes et indirectement par les baies des bas-côtés. L'accès à la sacristie s'effectue par une porte ouverte dans le bas-côté nord du chœur. Présence d'une tribune d'orgue au dessus de l'accès principal et de tribunes aménagées contre le mur ouest. L'ancienne église conventuelle subsiste partiellement à l'état de vestiges (fig. 2 à 9). Un vestige des bâtiments conventuels est également conservé, au sud de l'église (fig. 10). Un bâtiment en briques à étage carré et étage d'attique, s'élève au sud (fig. 11).

Le manque de ressources la laissera inachevée, seuls le chœur et le transept ont été construits et agrandis d'une sacristie, en 1929, sur les plans des architectes A. Pruvost et P. Philippe.

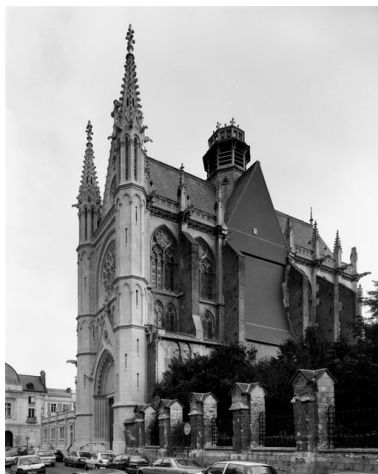
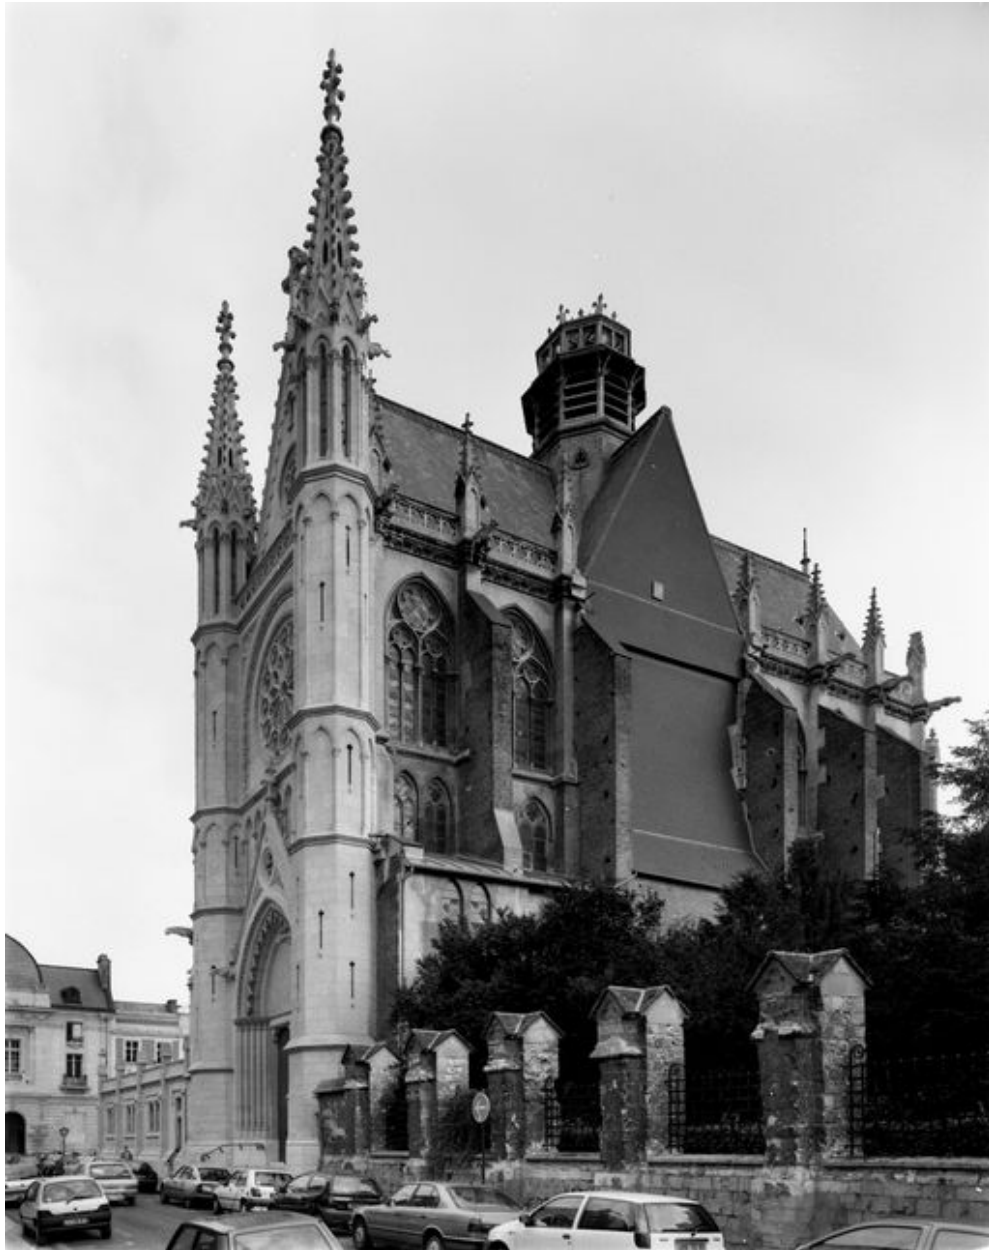
Vue depuis le nord-ouest.
Phot. Michaël Troivaux
IVR22_19968000314V

Vue depuis le nord-ouest.

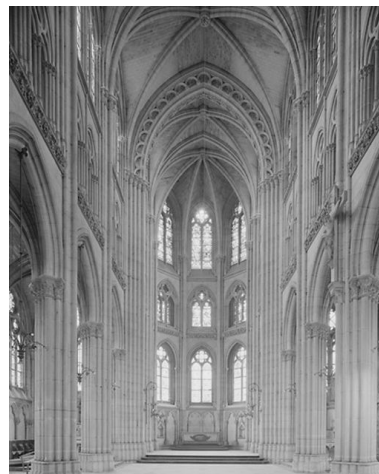
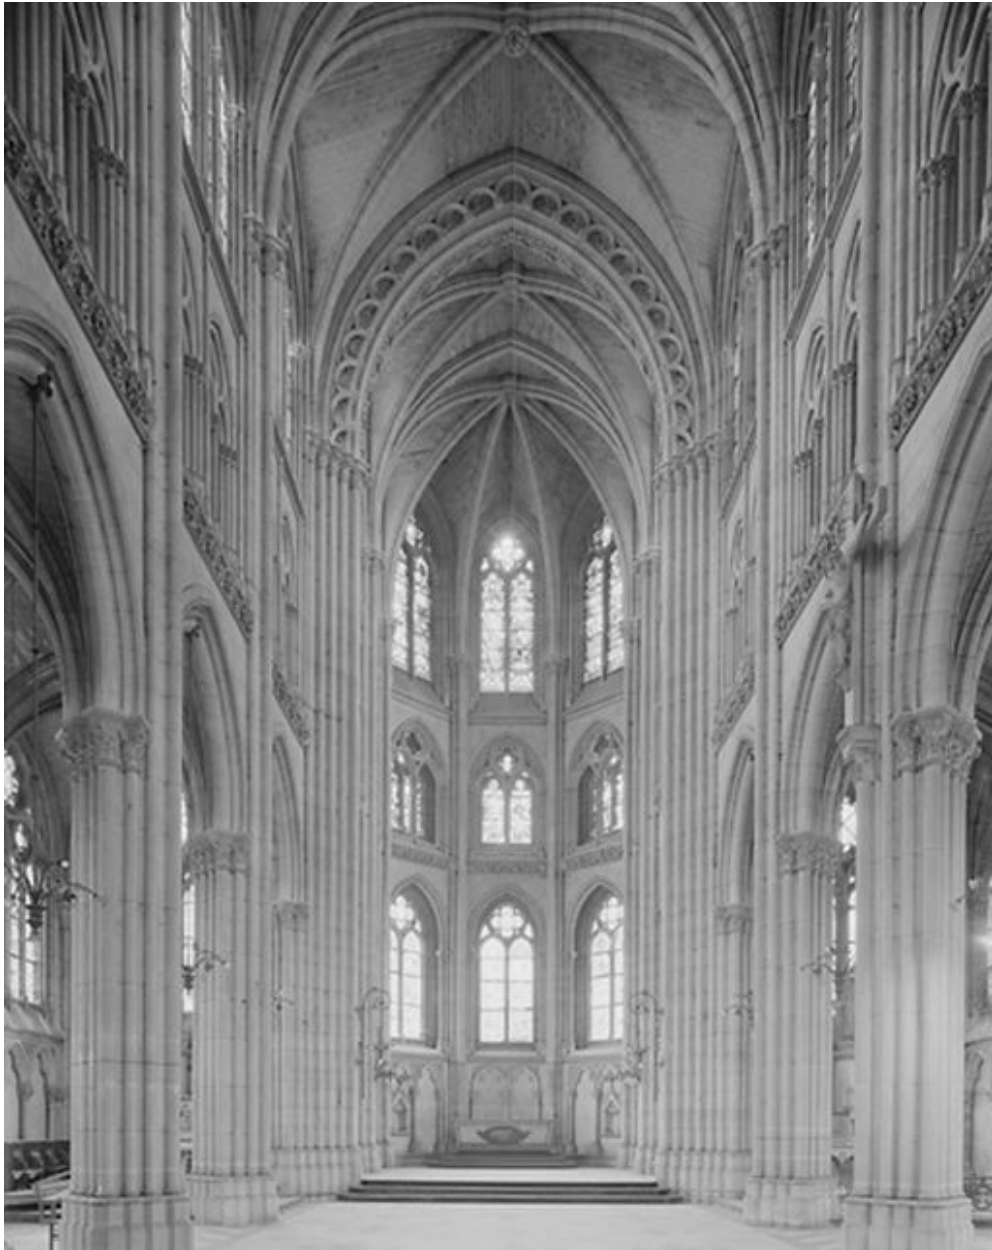
Vue intérieure vers le chœur.
Phot. Michaël Troivaux
IVR22_19968000308V

Vue intérieure vers le choeur.

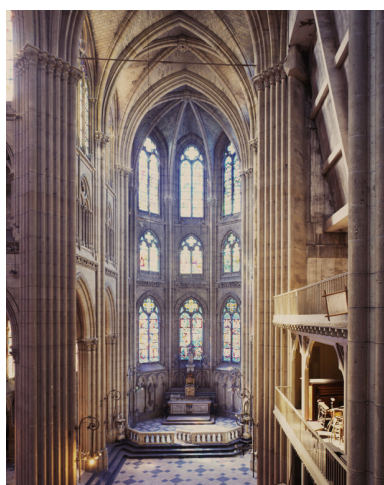
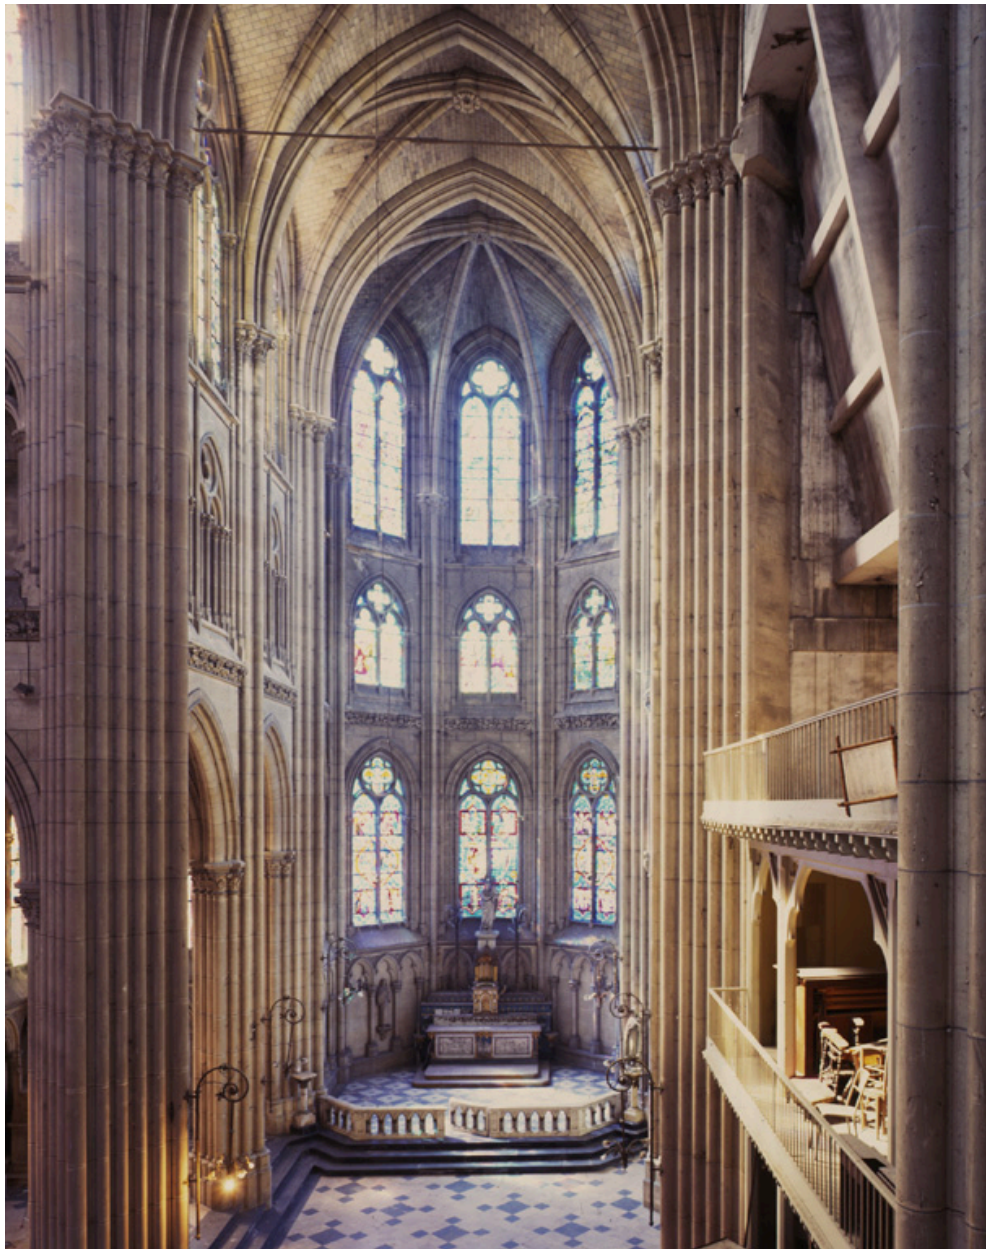
Vue intérieure : la chapelle de la Vierge.
Phot. Michaël Troivaux

Vue intérieure : la chapelle de la Vierge.

plus grand air de propreté sans y exécuter des décors importants ; on a tout peint en tons et appareils de pierre». L'auteur mentionne cependant les décorations intérieures dues aux frères Duthoit (décor néogothique de la chapelle de la Vierge) et à l'artiste amiénois Féragu (décor « dans un style sévère tenant du byzantin » du chœur).
