Hauts-de-France, Somme  
Favières  
le Hamelet  
883 rue du Hamelet

## Ferme

Numéro de dossier : IA80007259  
Date de l'enquête initiale : 2004  
Date(s) de rédaction : 2004  
Cadre de l'étude : inventaire préliminaire arrière-pays maritime picard  
Degré d'étude : étudié

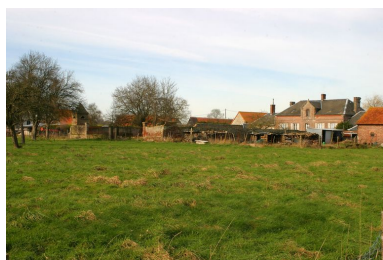
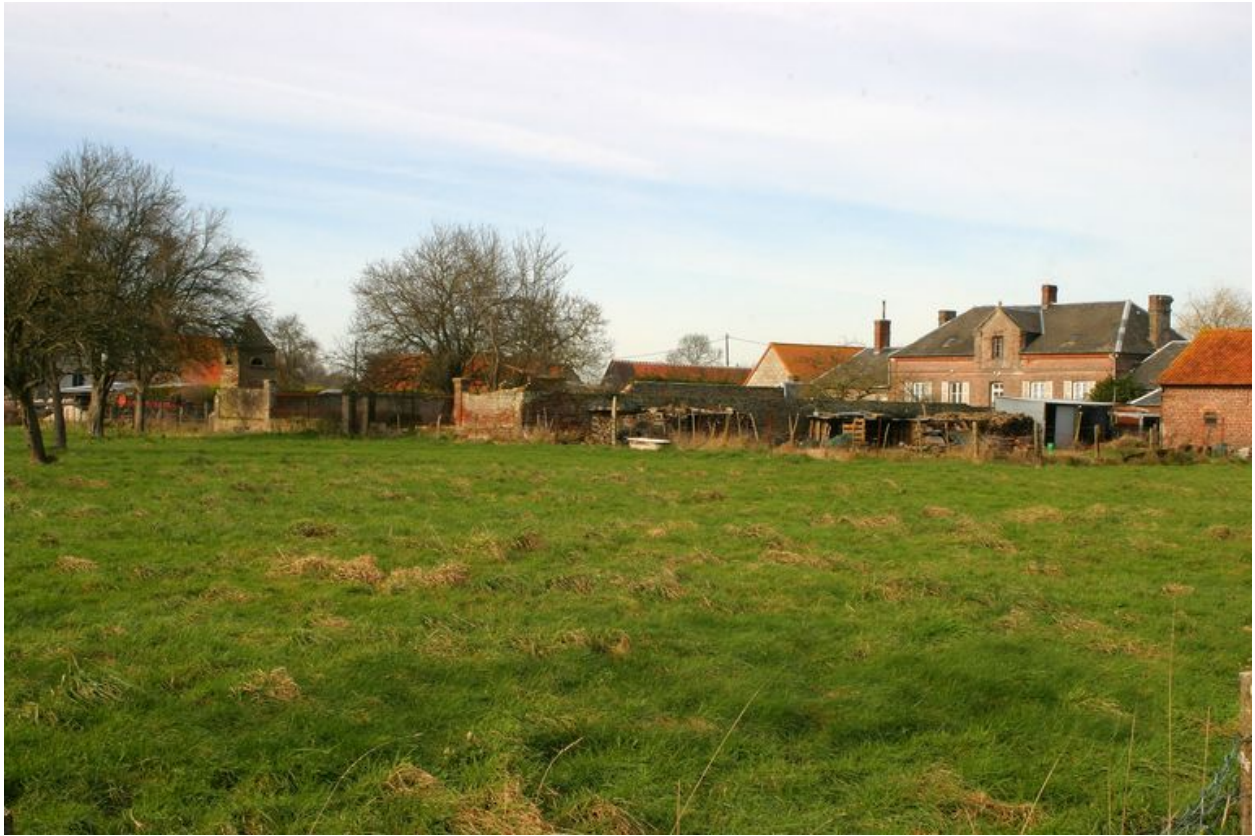
Vue générale depuis le sud.  
Phot. Irwin Leullier  
IVR22\_20078000136NUCA

Vue générale depuis le sud.

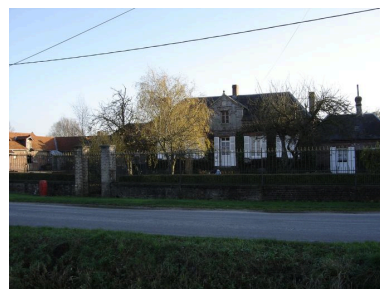
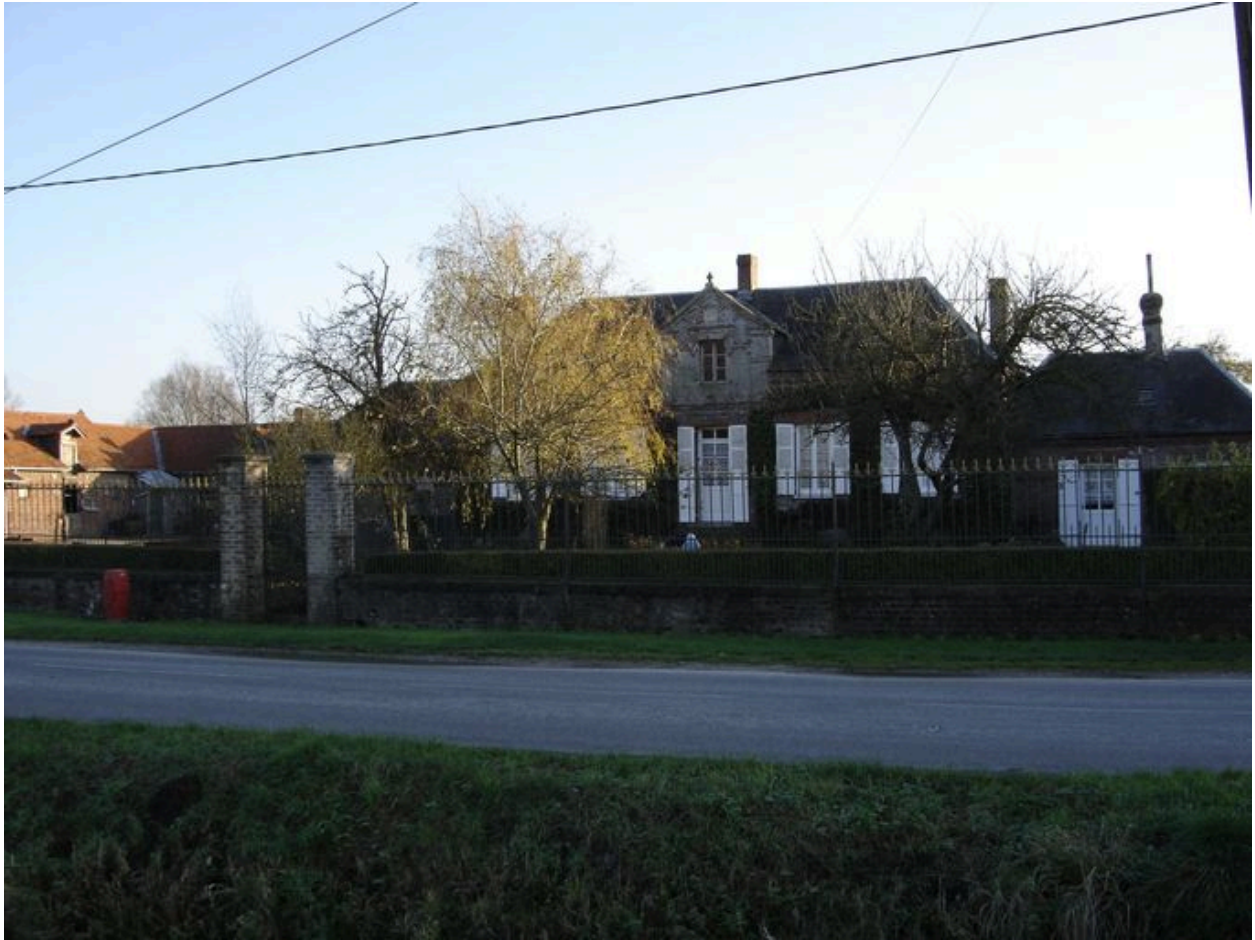
Vue d'ensemble de la façade du logis.  
Phot. Catherine Fourmond  
IVR22\_20048001051NUCA

Vue d'ensemble de la façade du logis.

L'aile orientale du logis a été remaniée, notamment à la partie supérieure de part et d'autre des portes ; il est fort possible qu'à l'origine, trois petites fenêtres semi-circulaires en permettaient l'aération. L'autre aile, à l'ouest, a visiblement été transformée en habitat, mais on peut se demander si, à l'origine, d'autres écuries ne prenaient pas place symétriquement à cet endroit. Cette ferme forme un tout cohérent en raison de sa construction en une seule phase et de la disposition pragmatique de l'ensemble de ses bâtiments. Ici, le logis, visible depuis la rue, a fait l'objet d'un effort architectural qu'il ne possède pas dans les fermes traditionnelles de l'arrière-pays maritime.

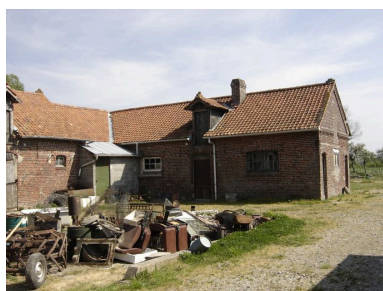
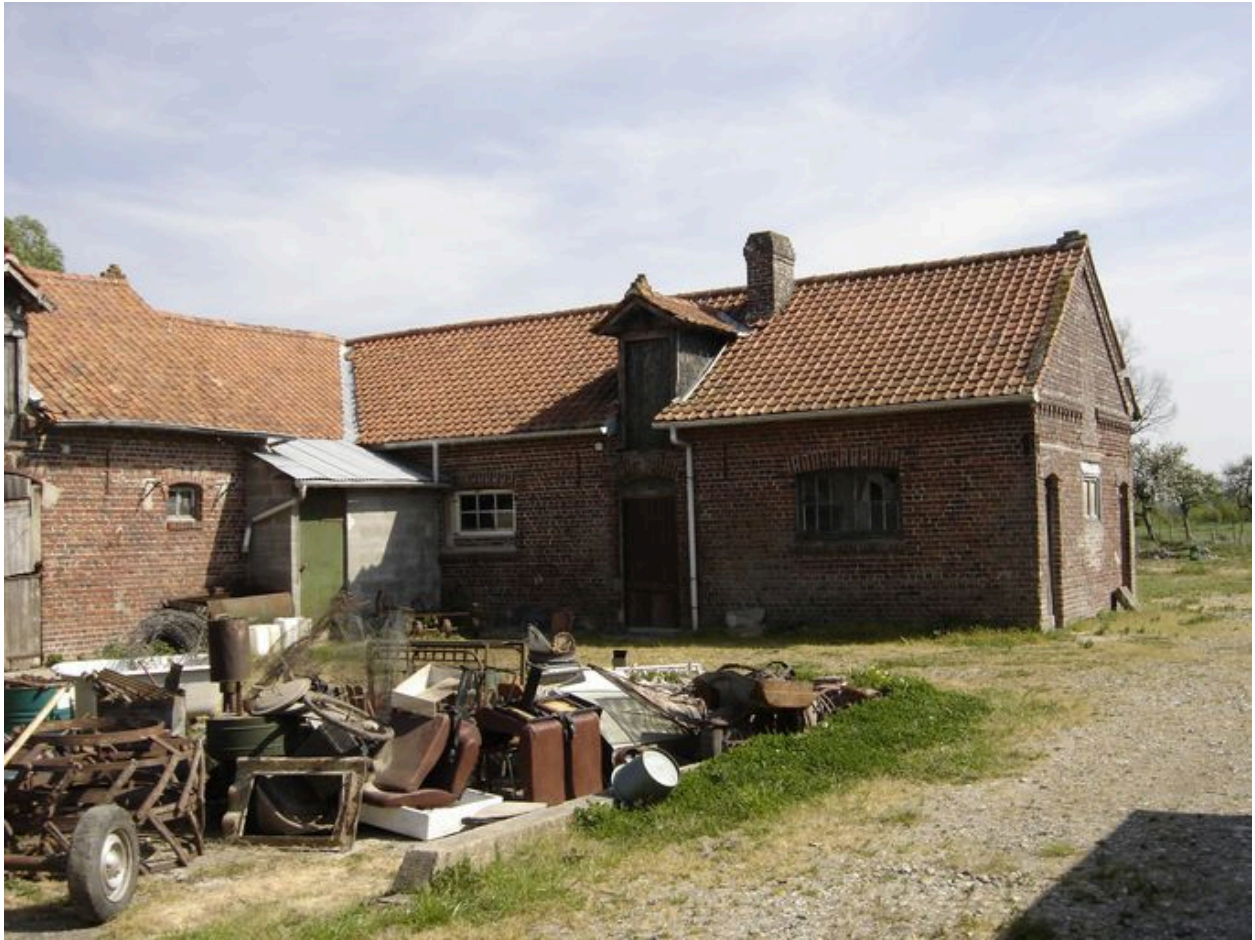
Vue des étables au sud-est de cour.  
Phot. Inès Guérin  
IVR22\_20078005959NUCA

Vue des étables au sud-est de cour.

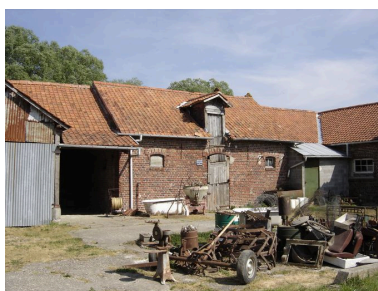
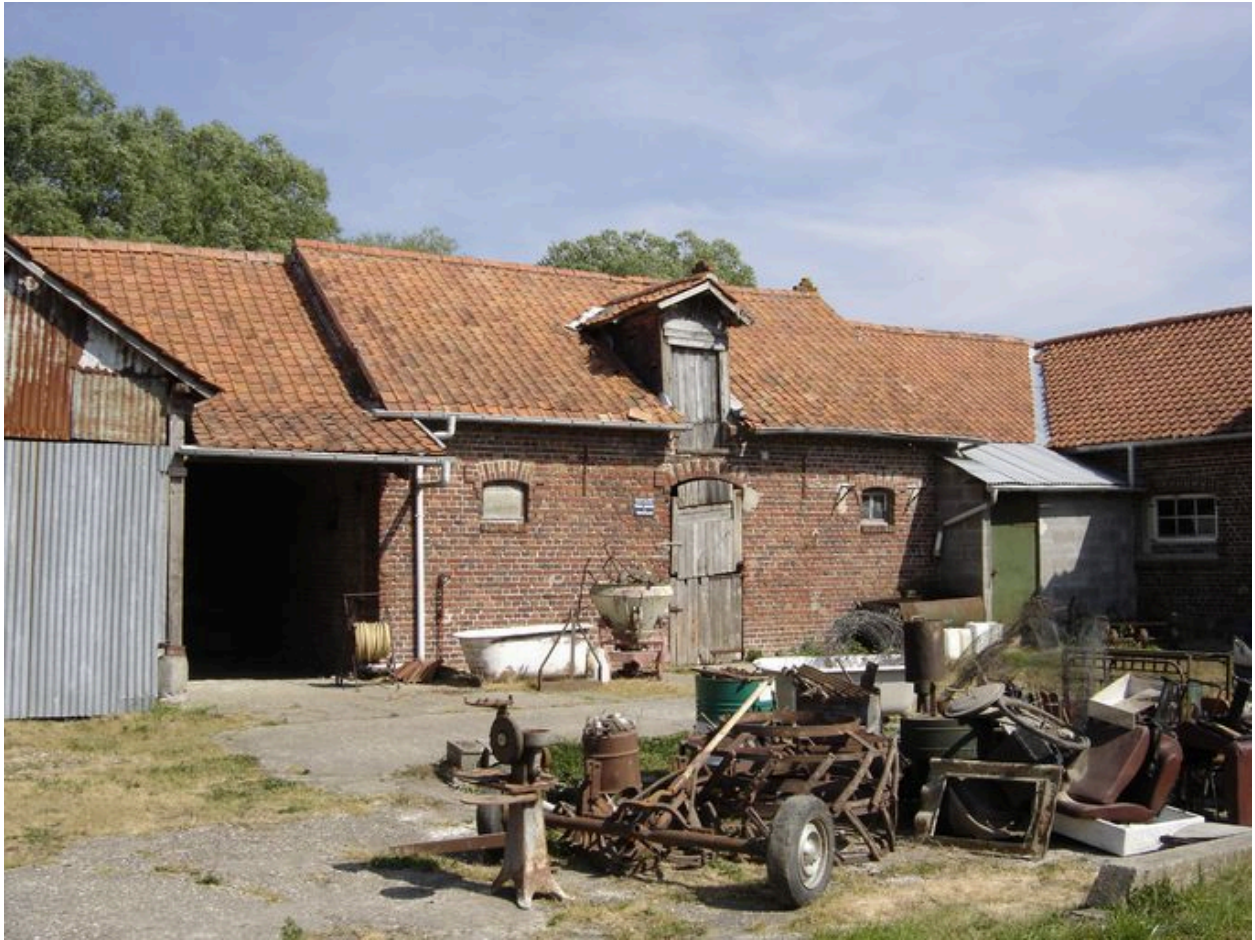
Vue des étables à l'est de la cour.  
Phot. Inès Guérin  
IVR22\_20078005960NUCA

Vue des étables à l'est de la cour.

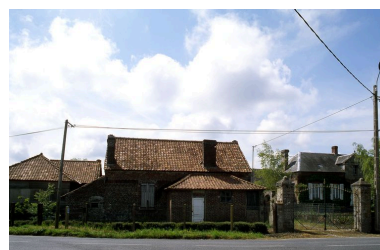
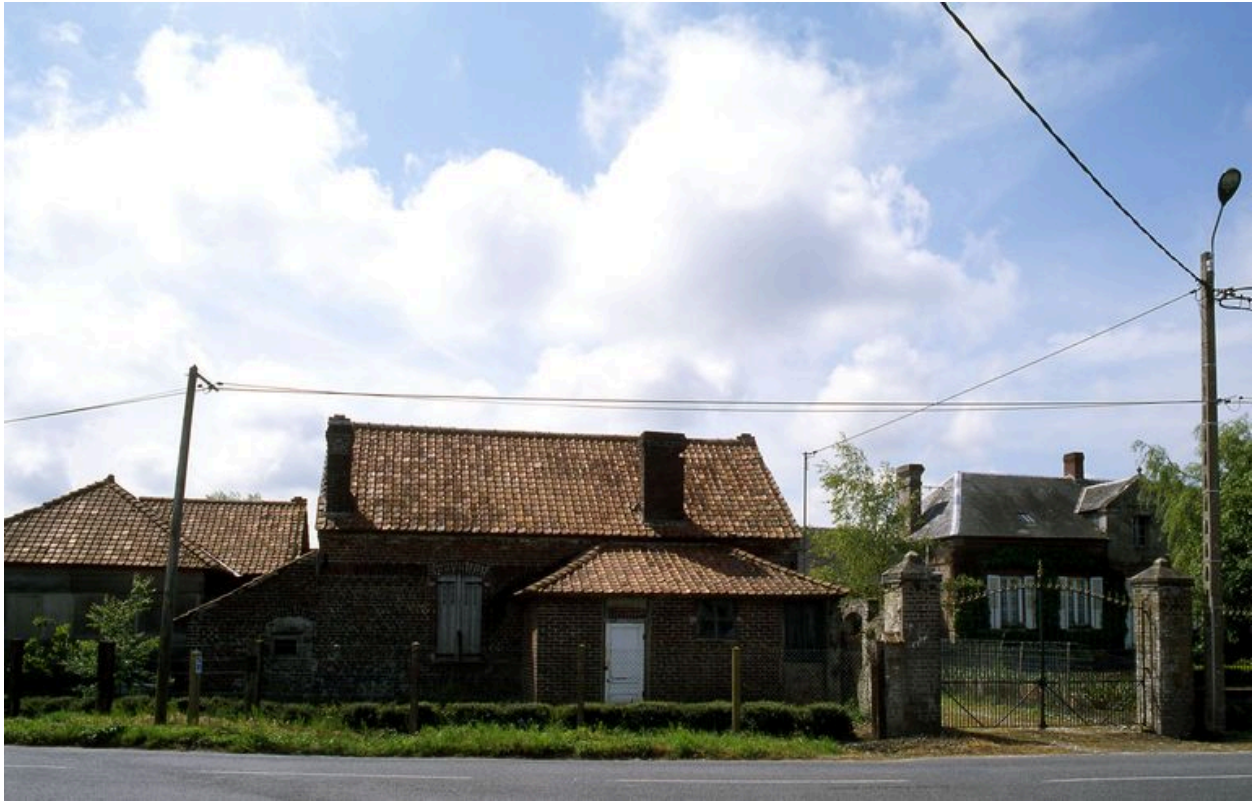
Vue du logement annexe au nord-est de la cour depuis la rue.  
Phot. Marie-Laure Monnehay-Vulliet  
IVR22\_20058001137XA

Vue du logement annexe au nord-est de la cour depuis la rue.

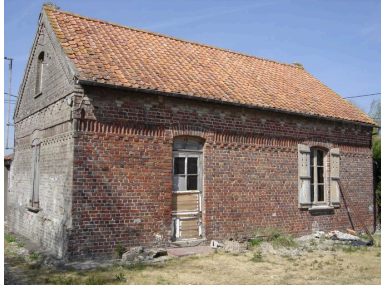
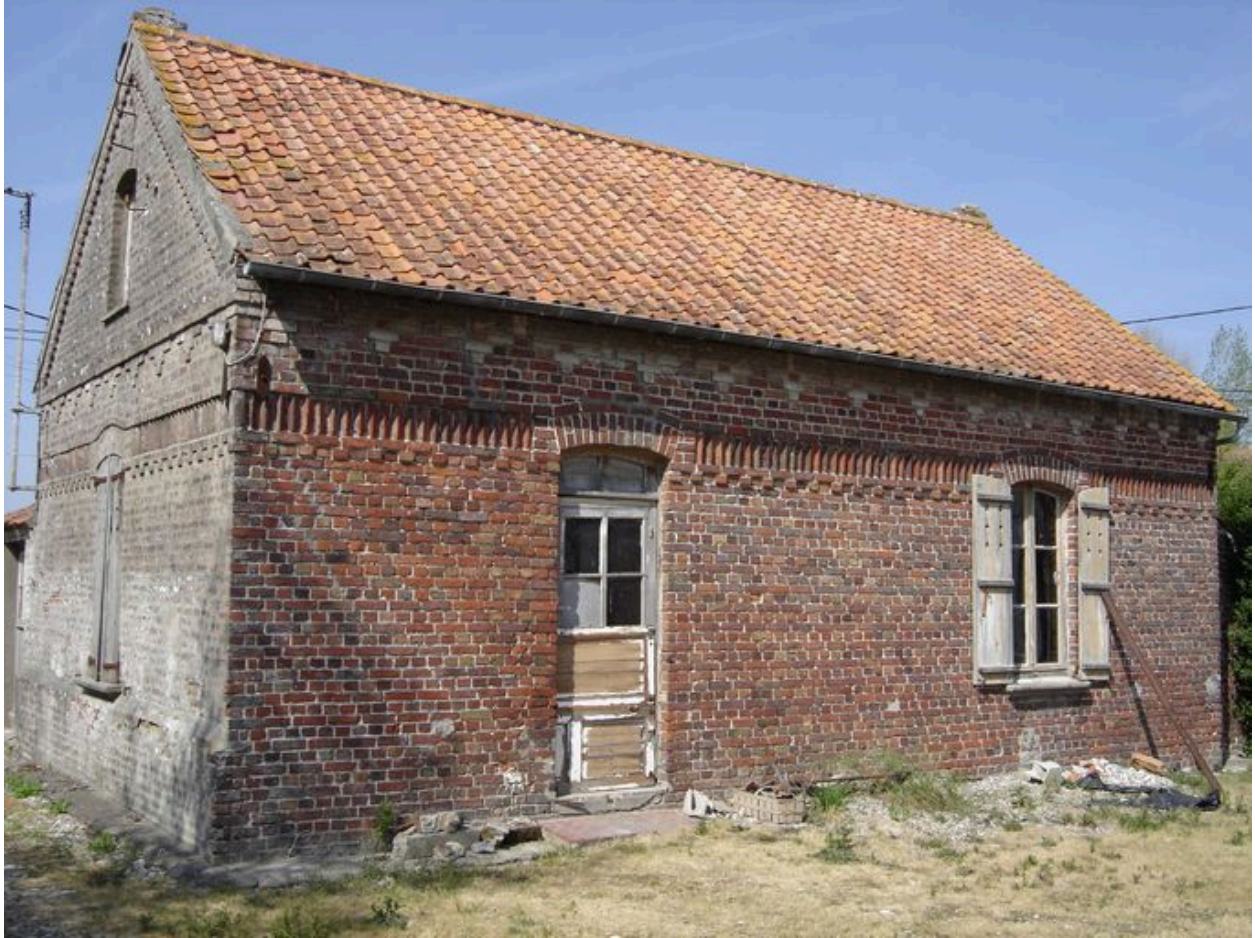
Vue du logement  
annexe depuis la cour.  
Phot. Inès Guérin  
IVR22\_20078005962NUCA

Vue du logement annexe depuis la cour.

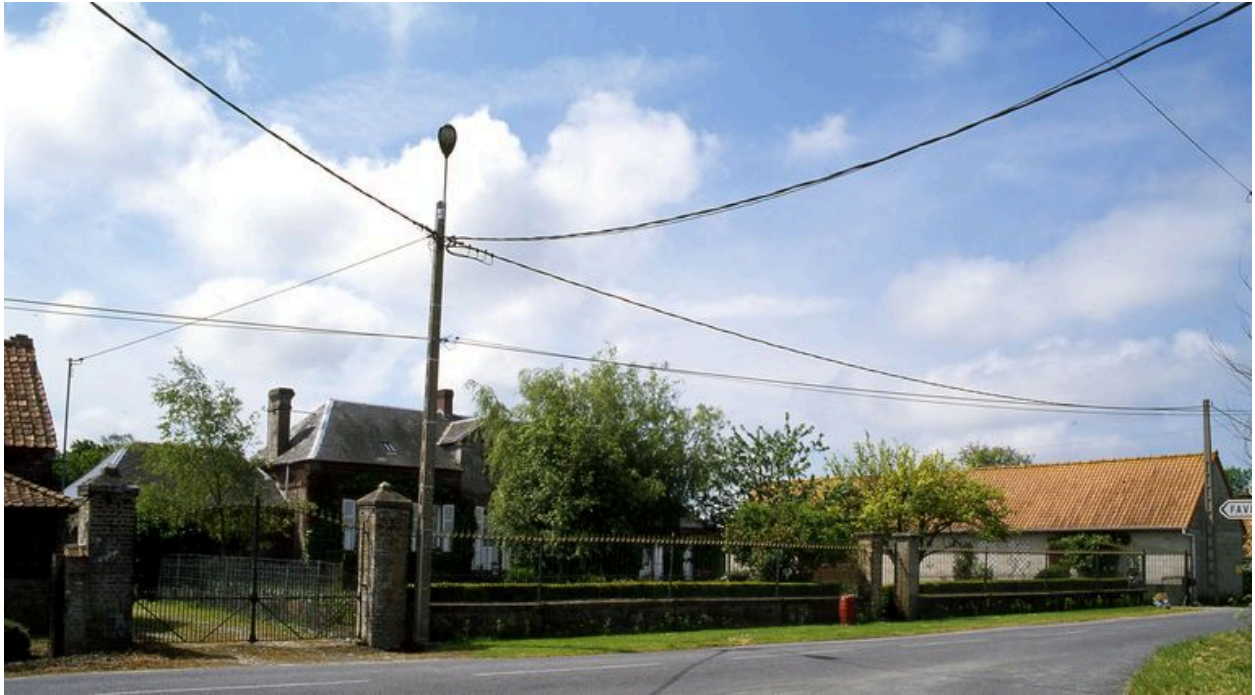
Vue d'ensemble depuis le nord.  
Phot. Marie-Laure Monnehay-Vulliet  
IVR22\_20058001136XA

Vue d'ensemble depuis le nord.
