Hauts-de-France, Somme
Falvy
4 Grande Rue

Ferme Saint-Simon à Falvy

Numéro de dossier : IA80000810

Cadre de l'étude : enquête thématique départementale Reconstruction de la Haute-Somme, patrimoine de la Reconstruction enquête externe

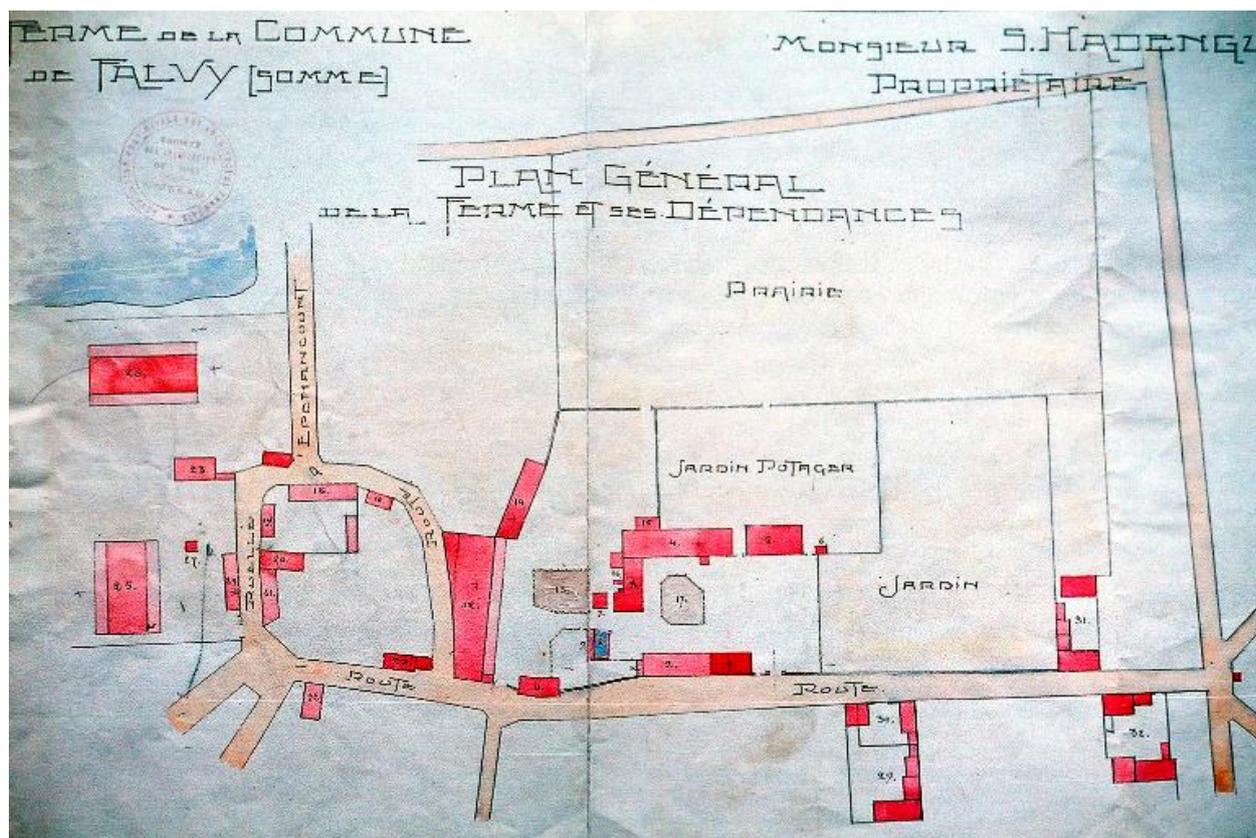
IVR22_20158005453NUCA

Plan général de la ferme et ses dépendances, état avant la guerre de 1914-1918 (AD Somme ; 10 R 501).

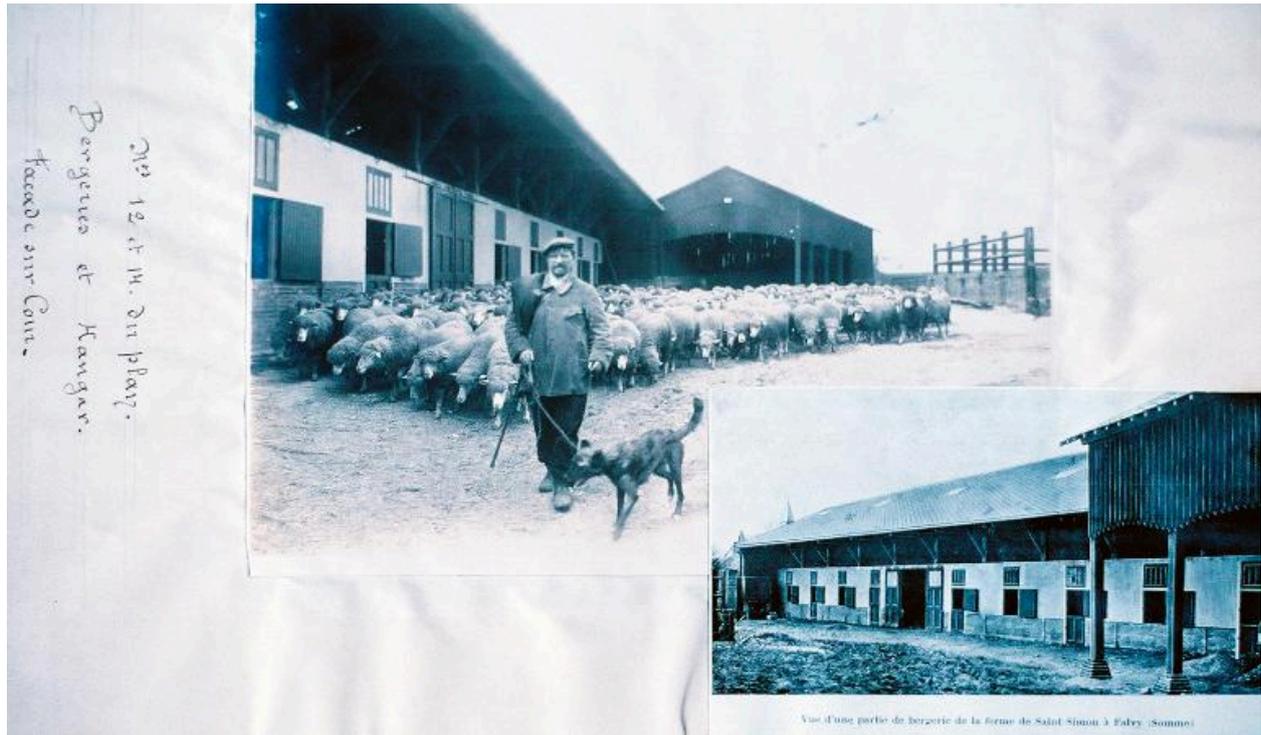
IVR22_20158005454NUCA

Bergerie et Hangar. Façade sur cour, avant 1914 (AD Somme ; 10 R 501).

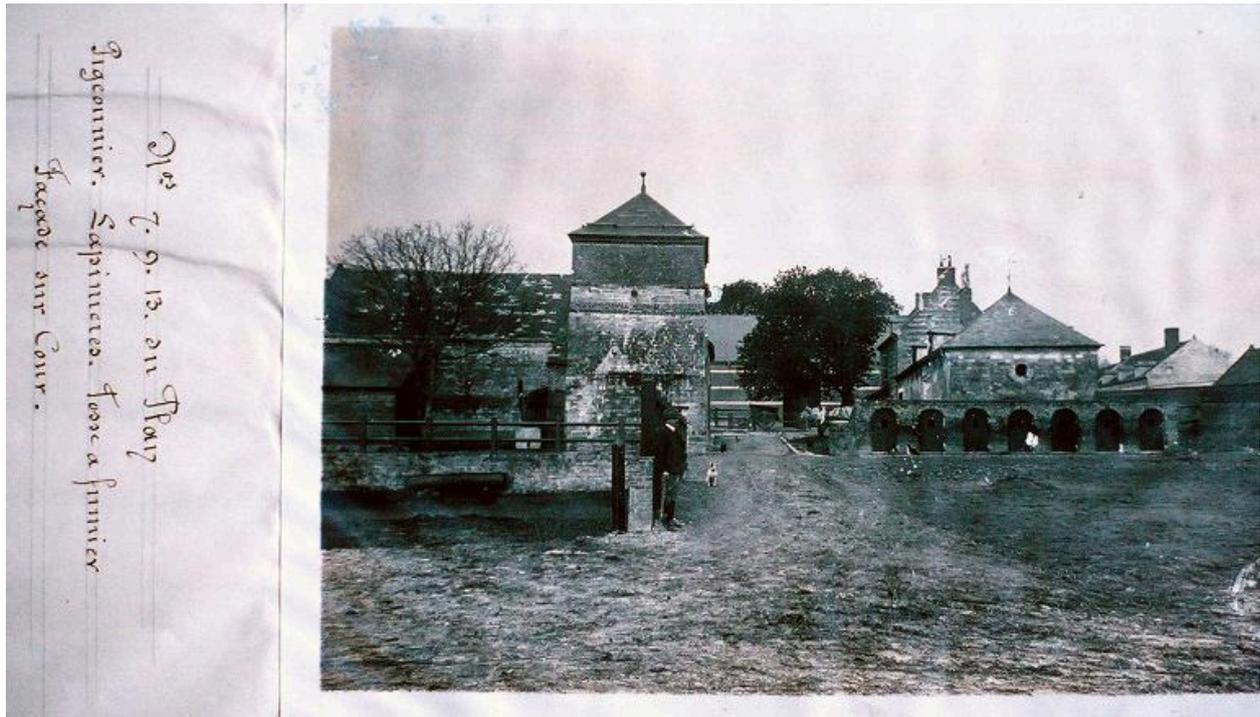
IVR22_20158005455NUCA

Pigeonnier, lapinières, fosse à fumier. Façade sur cour, avant 1914 (AD Somme ; 10 R 501).

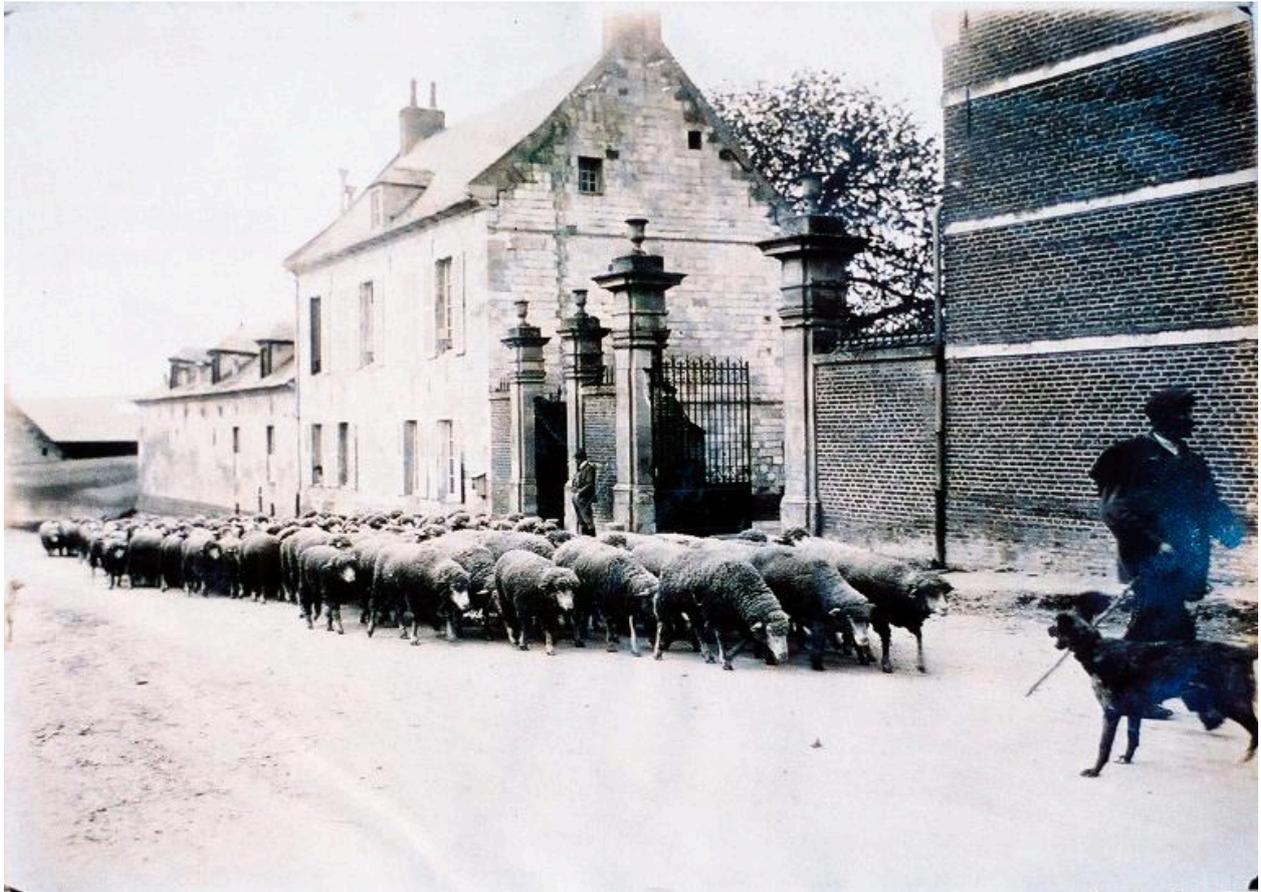
IVR22_20158005456NUCA

Bâtiments d'entrée, avant 1914 (AD Somme ; 10 R 501).

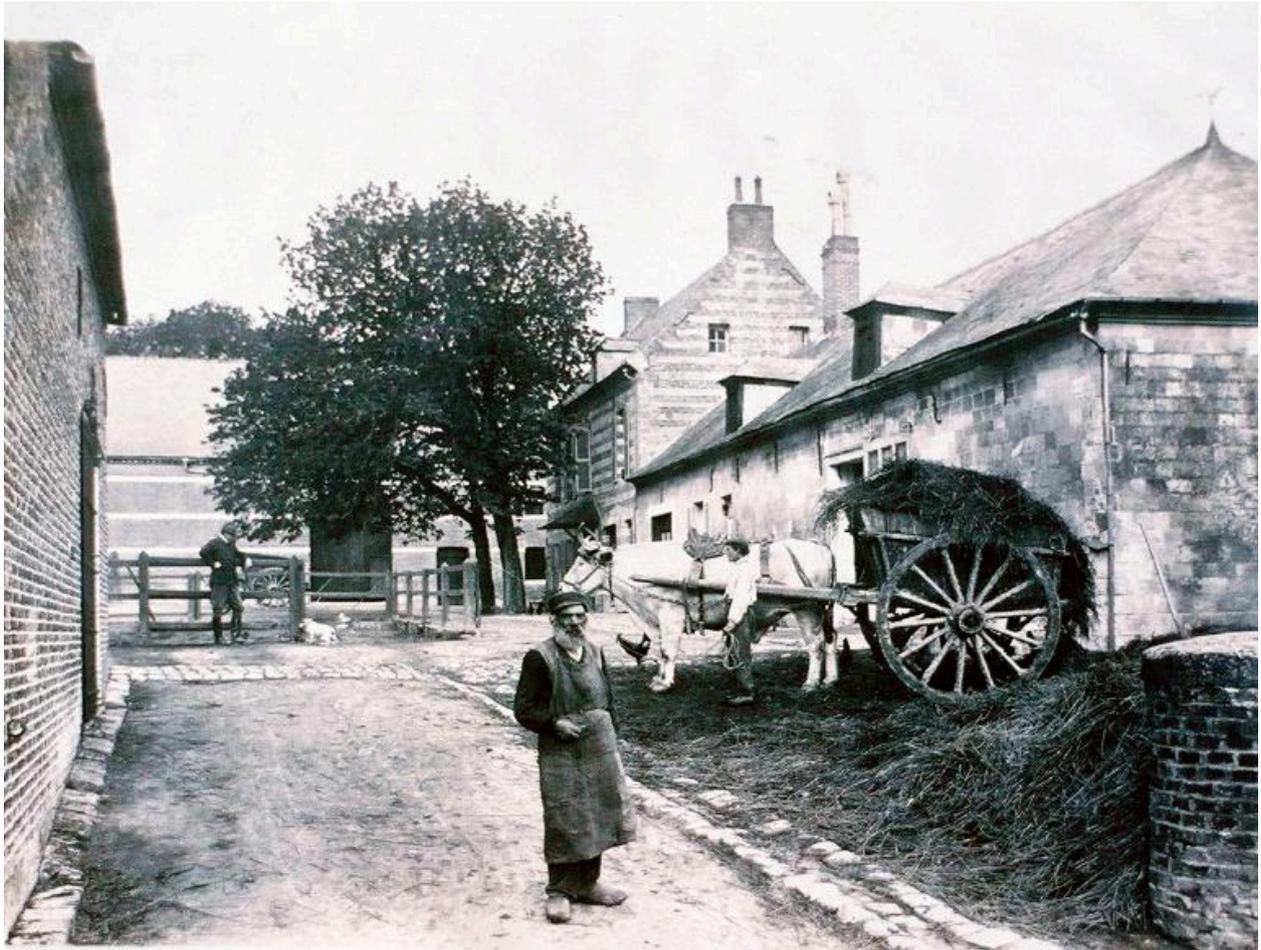
IVR22_20158005457NUCA

Vue de la cour, avant 1914 (AD Somme ; 10 R 501).

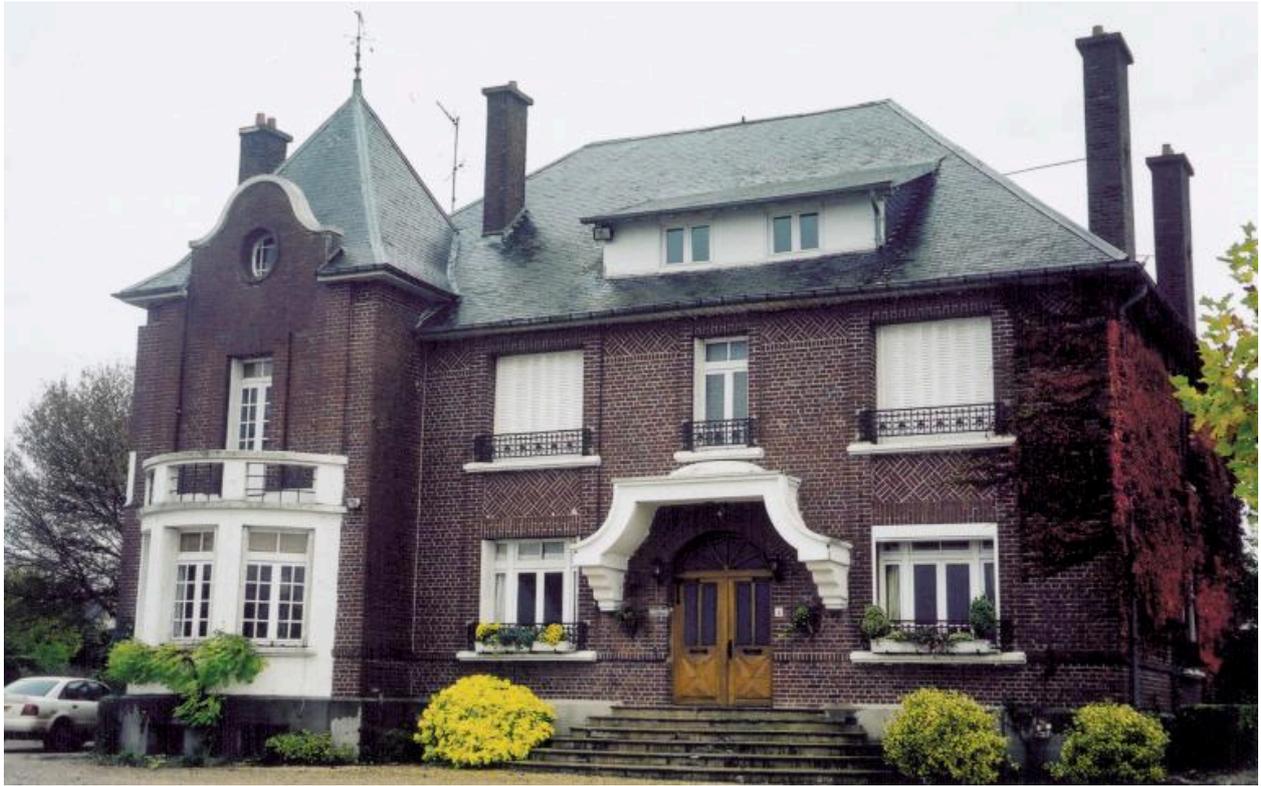
IVR22_20158005458NUCA

Logis de la ferme.

Le logis, initialement sur rue, est reconstruit au centre d'un jardin d'agrément, nettement séparé des bâtiments agricoles. Les plans sont attribués à l'architecte Jacques Debat-Ponsan.

Un appareil de brique chevronné anime les façades. L'avant-corps fortement saillant à gauche de la façade principale (formant une avancée hors-oeuvre à trois pans, en rez-de-chaussée), dispose d'une couverture en pavillon indépendante, sur plan carré. Auvent d'entrée en béton, en forme de tente, au-dessus d'un perron d'entrée à degré adouci. Lucarne fronton en cloche à baie en oculus.
