Hauts-de-France, Somme
Talmas
Eglise paroissiale Saint-Aubin

Ensemble de 2 verrières : Vierge à l'Enfant, saint Joseph (baies 1 et 2)

Numéro de dossier : IM80000297
Date de l'enquête initiale : 1998
Date(s) de rédaction : 1998
Cadre de l'étude : inventaire topographique canton de Villers-Bocage, mobilier et objets religieux
Degré d'étude : étudié

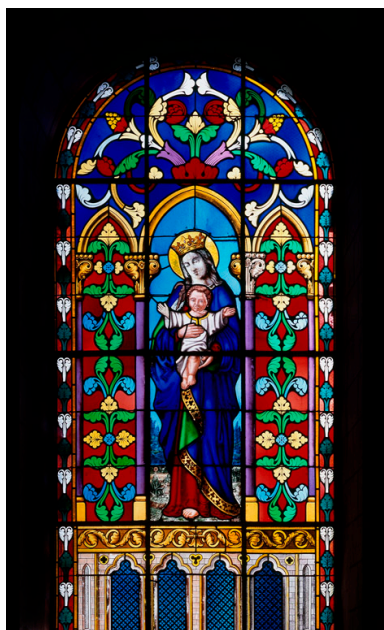
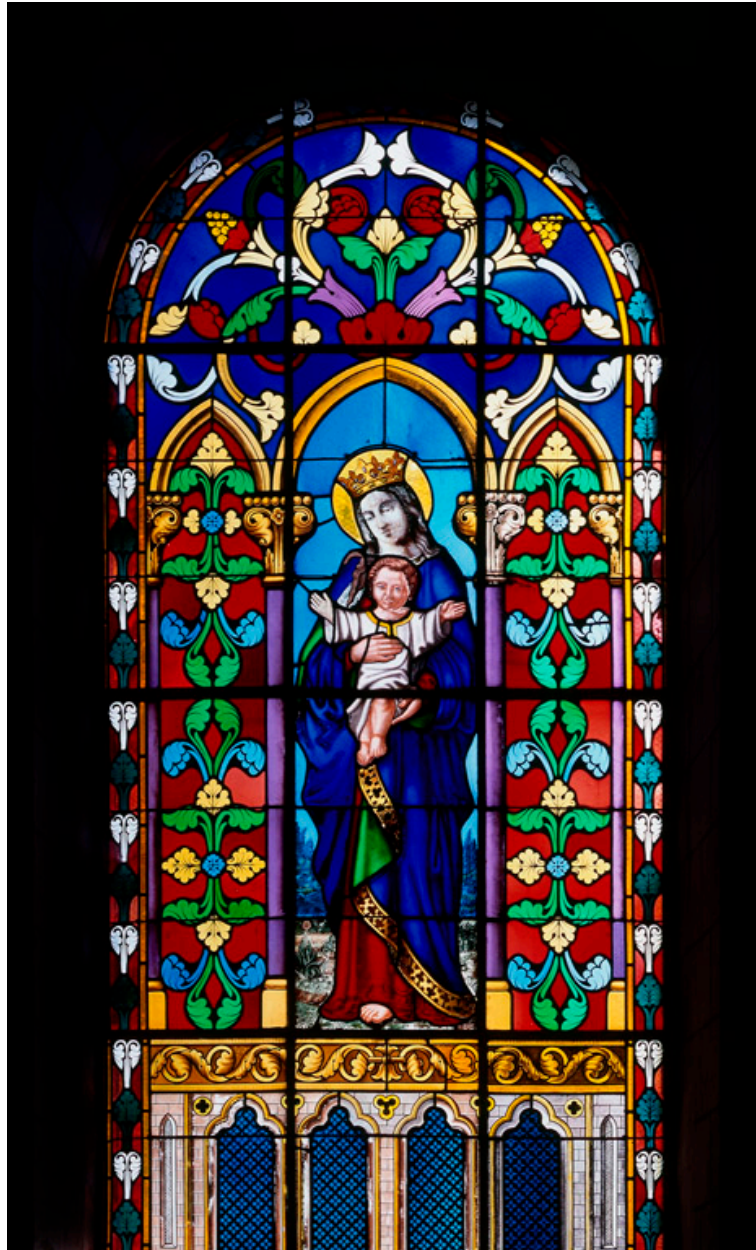
Importantes restaurations faites dans les années 1980, visibles notamment sur le visage de saint Joseph et sur le corps de l'Enfant. Pertes de grisaille en baie 1, par exemple sur le visage de la Vierge.

Baie 1 : Vierge à l'Enfant.
Phot. Irwin Leullier
IVR22_19988001133XA

Baie 1 : Vierge à l'Enfant.

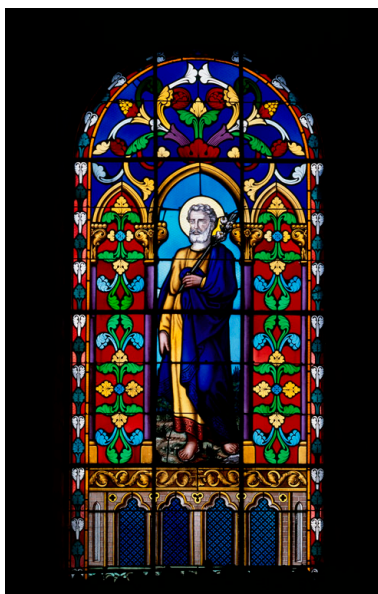
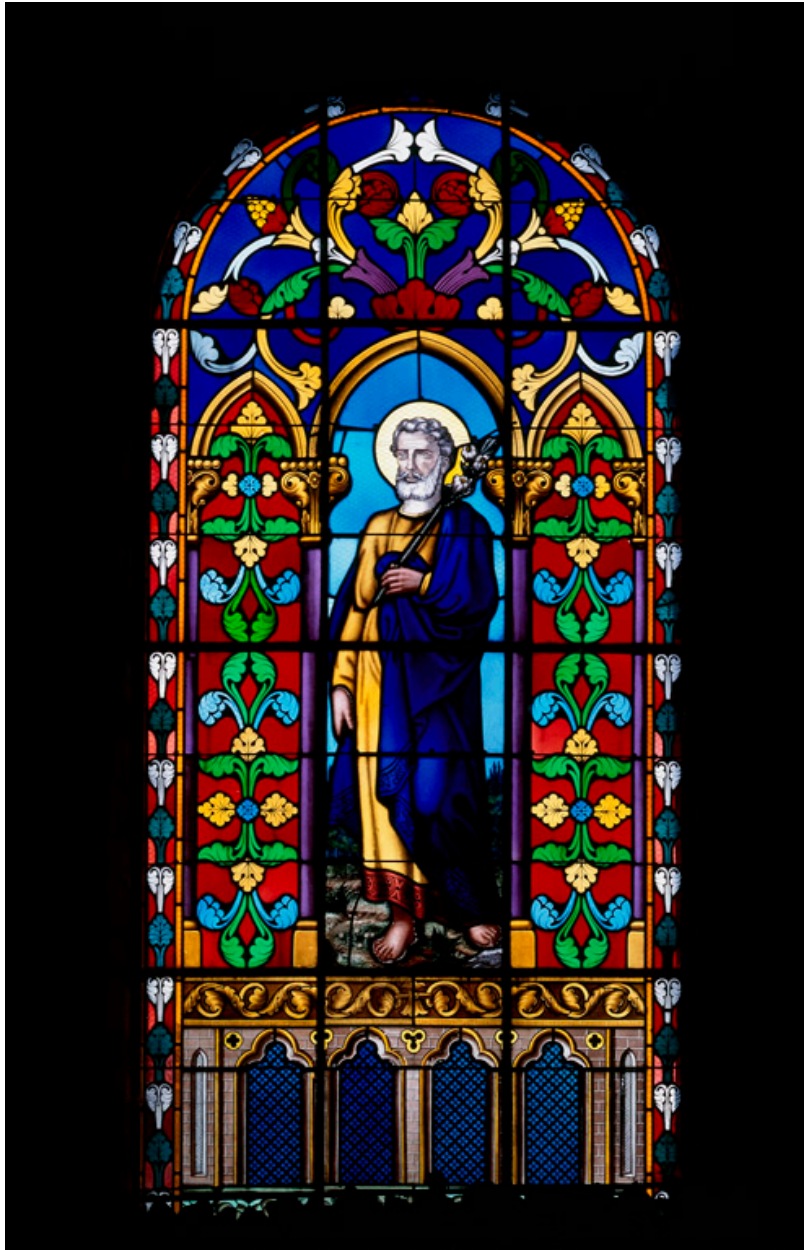
Baie 2 : Saint Joseph.
Phot. Irwin Leullier
IVR22_19988001132XA

Baie 2 : Saint Joseph.
