Hauts-de-France, Somme
Cizancourt
Chemin vert

Eglise paroissiale et ancien cimetière Sainte-Marie-Madeleine de Cizancourt

Numéro de dossier : IA80000809

Cadre de l'étude : enquête thématique départementale Reconstruction de la Haute-Somme, patrimoine de la Reconstruction enquête externe

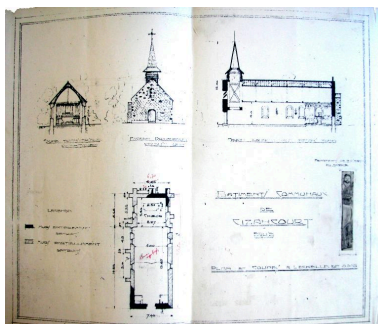
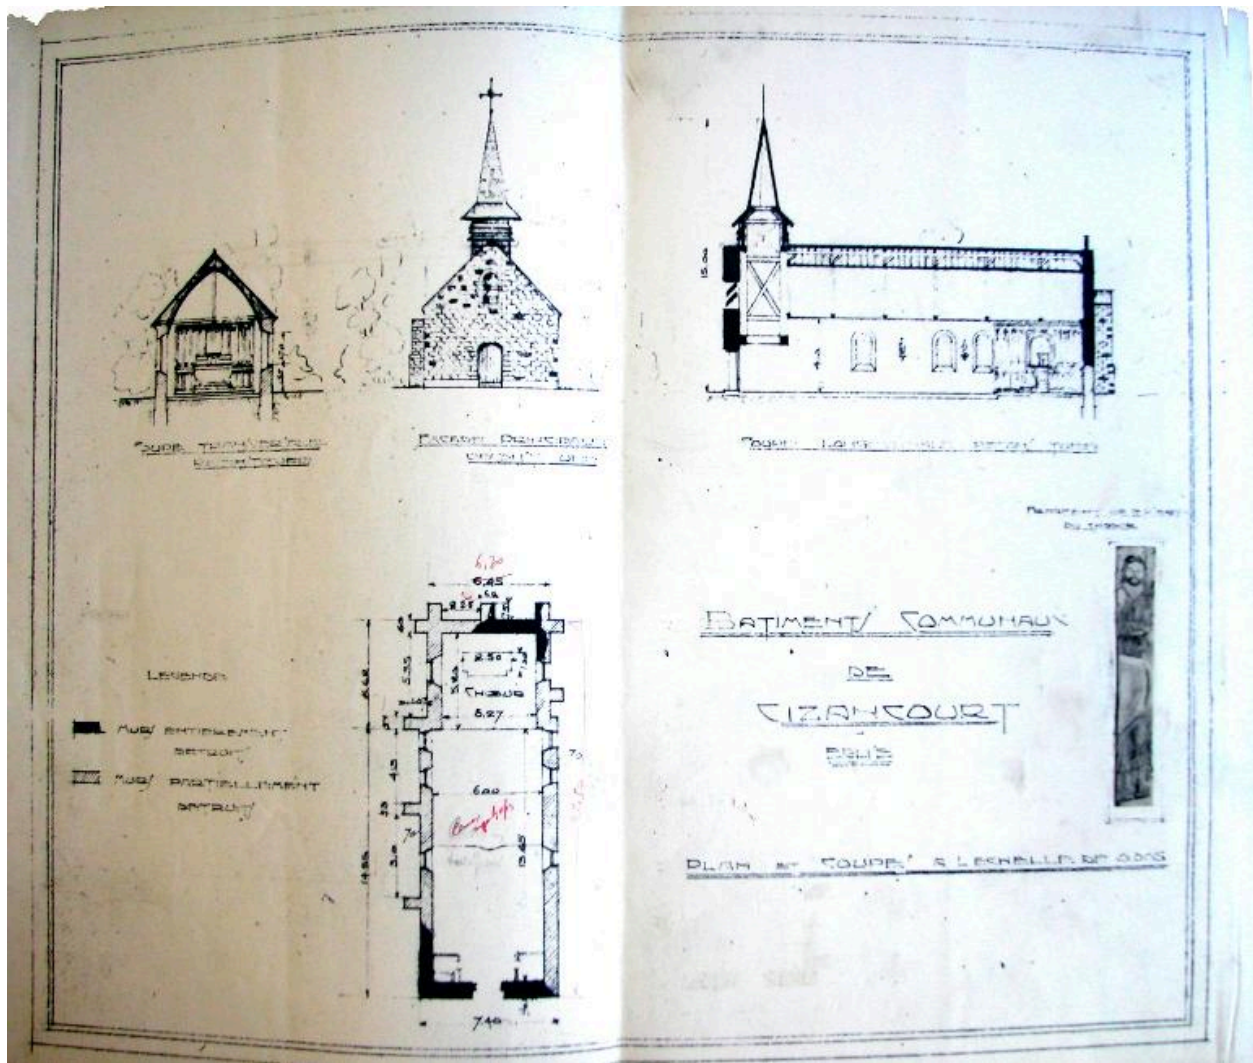
Plan, façade et coupes, dossier d'expertise, J. Carpentier, 14 octobre 1919 (AD Somme ; 10 R 331).
Phot. Gilles-Henri Bailly (reproduction)
IVR22_20158005440NUCA

Plan, façade et coupes, dossier d'expertise, J. Carpentier, 14 octobre 1919 (AD Somme ; 10 R 331).

Avant la guerre de 1914-1918, l'église de Cizancourt connaît un important délabrement, dû au manque de ressources communales. Des travaux de restauration en 1900 portent sur la toiture du clocher et sur une partie de la nef. Selon l'estimation des dommages de guerre réalisée par Jean Antoine, architecte à Amiens, cette ancienne église était construite en pierre et moellons, avec contreforts de pierre, et couverte d'ardoise. Elle comportait un ensemble en bois sculpté de valeur. Elle était entourée de son cimetière clôturé. Détruit par les bombardements, l'édifice ne présente plus que quelques restes de murs lézardés ne pouvant être conservés (rapport de l'expert de l'Etat J. Carpentier, octobre 1919).

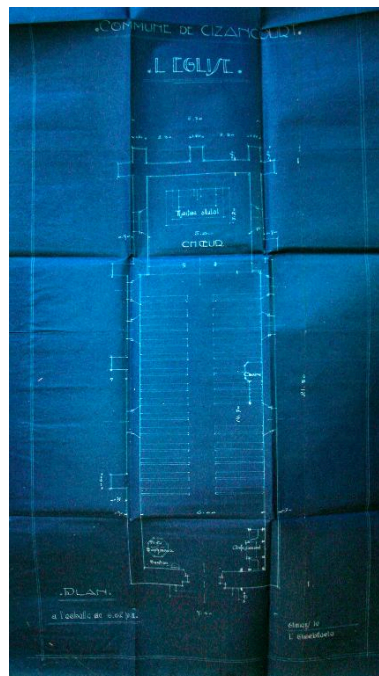
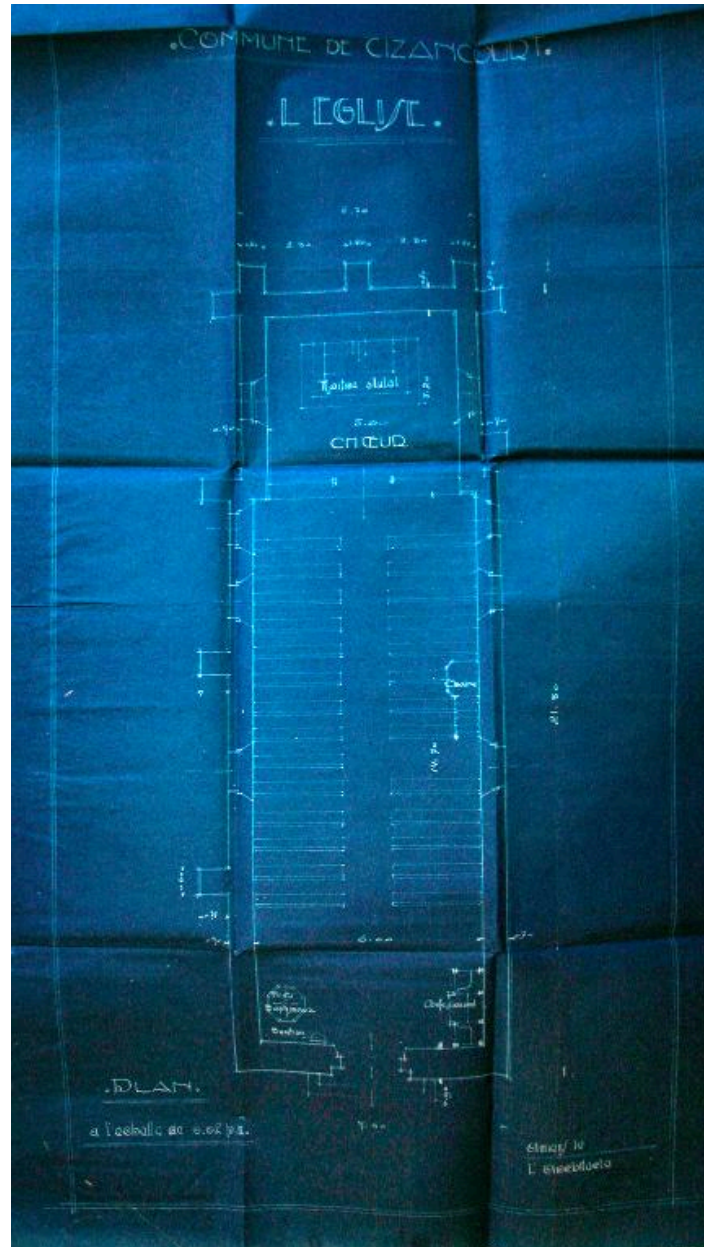
Plan de l'église détruite, par Jean Antoine (architecte), [s.d.] (AD Somme ; 10 R 331).
Phot. Gilles-Henri Bailly (reproduction)
IVR22_20158005441NUCA

Plan de l'église détruite, par Jean Antoine (architecte), [s.d.] (AD Somme ; 10 R 331).

L'ancienne église de Cizancourt, qui se trouvait plus au sud (rue de la Tannière) est connue par un dessin d'Oswald Macqueron (1876) et les relevés exécutés pour l'expertise en 1919. L'édifice de petites dimensions, à vaisseau unique, se caractérise par un chœur à chevet plat plus étroit que la nef, la présence de contreforts sur les murs du chœur et sur le mur nord de la nef, un mur sud de la nef, plus épais, un clocher occidental et l'absence de sacristie.

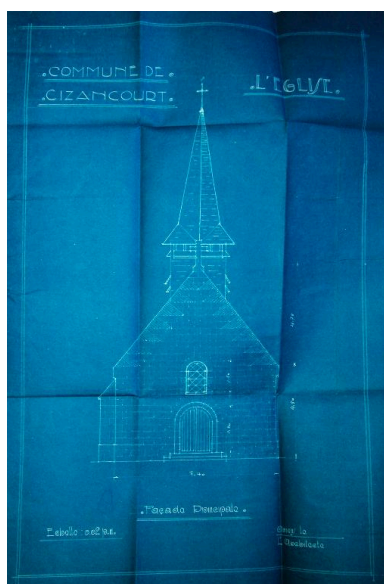
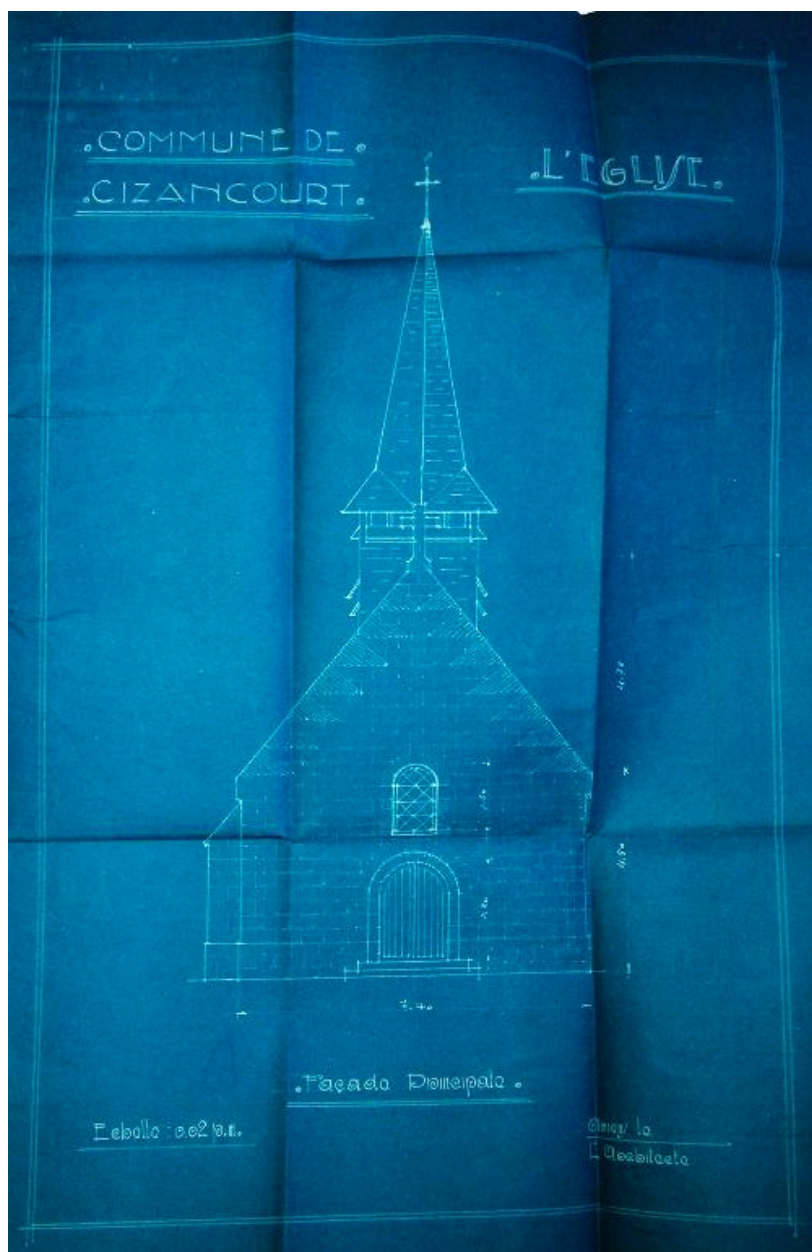
Façade latérale de l'église détruite,
par Jean Antoine (architecte),
[s.d.] (AD Somme ; 10 R 331).
Phot. Gilles-Henri
Bailly (reproduction)
IVR22_20158005442NUCA

Façade latérale de l'église détruite, par Jean Antoine (architecte), [s.d.] (AD Somme ; 10 R 331).

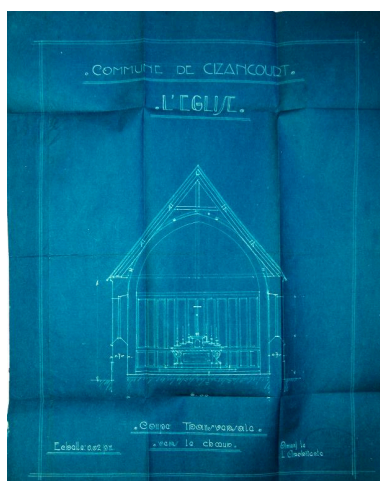
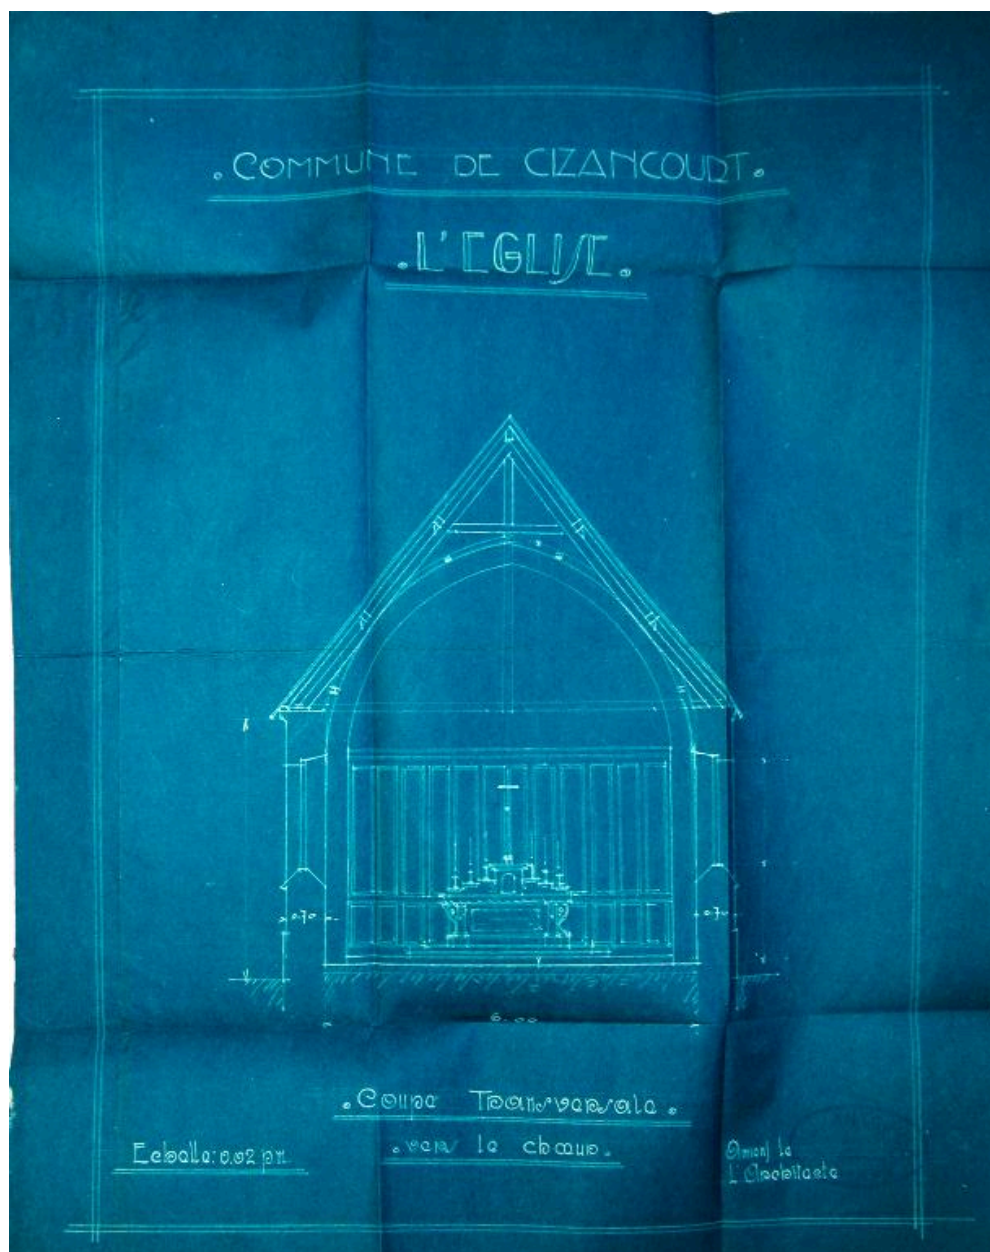
Coupe transversale de l'église
détruite, par Jean Antoine (architecte),
[s.d.] (AD Somme ; 10 R 331).
Phot. Gilles-Henri
Bailly (reproduction)
IVR22_20158005443NUCA

Coupe transversale de l'église détruite, par Jean Antoine (architecte), [s.d.] (AD Somme ; 10 R 331).

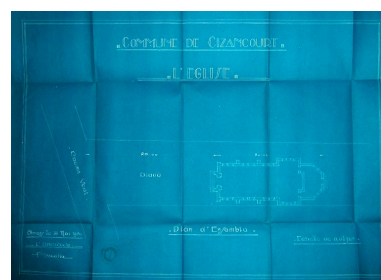
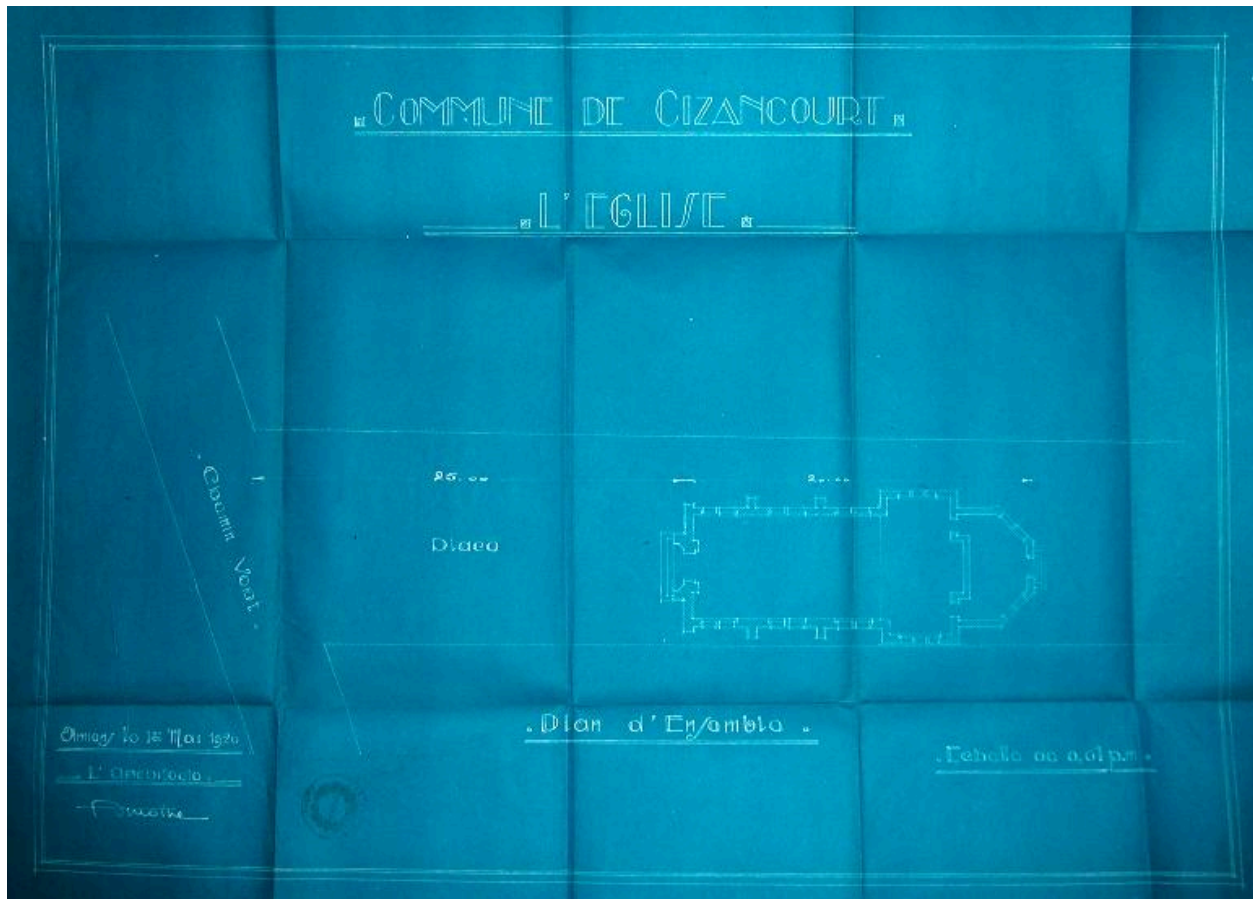
Plan d'ensemble, projet de
reconstruction par Jean Antoine
(architecte), 1er mai 1926
(AD Somme ; 99 O 1171).
Phot. Gilles-Henri
Bailly (reproduction)
IVR22_20158005444NUCA

Plan d'ensemble, projet de reconstruction par Jean Antoine (architecte), 1er mai 1926 (AD Somme ; 99 O 1171).

Le projet de reconstruction, proposé par l'architecte Jean Antoine (dessins et devis de mai 1926), se caractérise par des dimensions comparables, pour un édifice qui comprend désormais une sacristie à l'arrière du chœur, formant un chevet à pans coupés. L'arrêté préfectoral d'août 1929 autorise la reconstruction pour une dépense de 247 238,90 F, couverte par l'indemnité de 280 965 F. L'entreprise Moretti (Arras et Péronne) est déclarée adjudicataire le 27 novembre 1927 et l'entreprise Lucien Coppé pour le lot couverture. La réception définitive date du 7 février 1930.

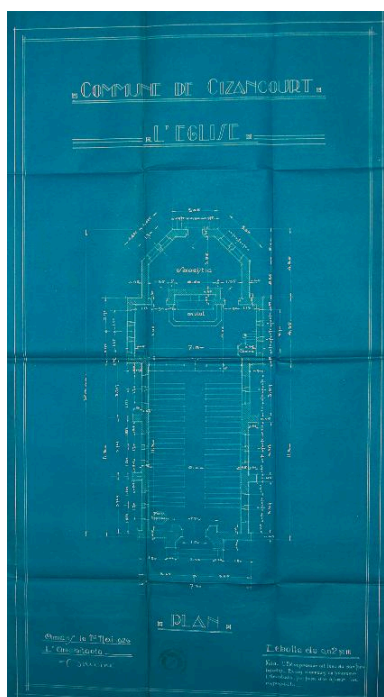
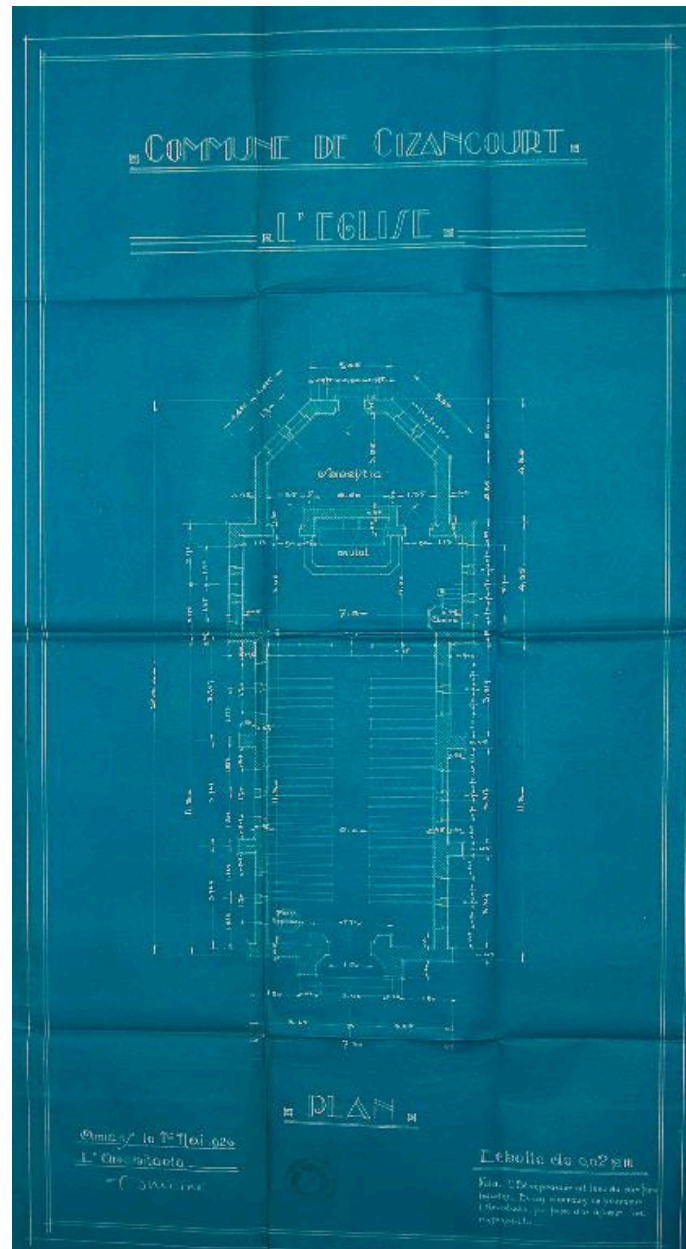
Plan de l'église, projet de
reconstruction par Jean Antoine
(architecte), 1er mai 1926
(AD Somme ; 99 O 1171).
Phot. Gilles-Henri
Bailly (reproduction)
IVR22_20158005445NUCA

Plan de l'église, projet de reconstruction par Jean Antoine (architecte), 1er mai 1926 (AD Somme ; 99 O 1171).

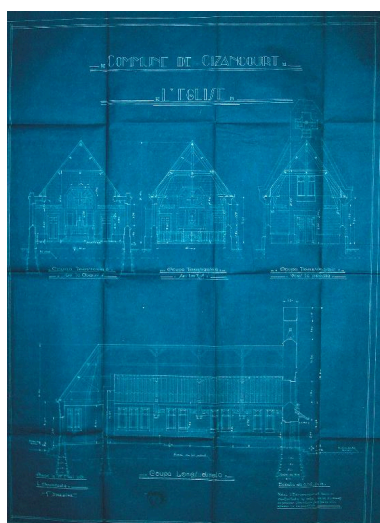
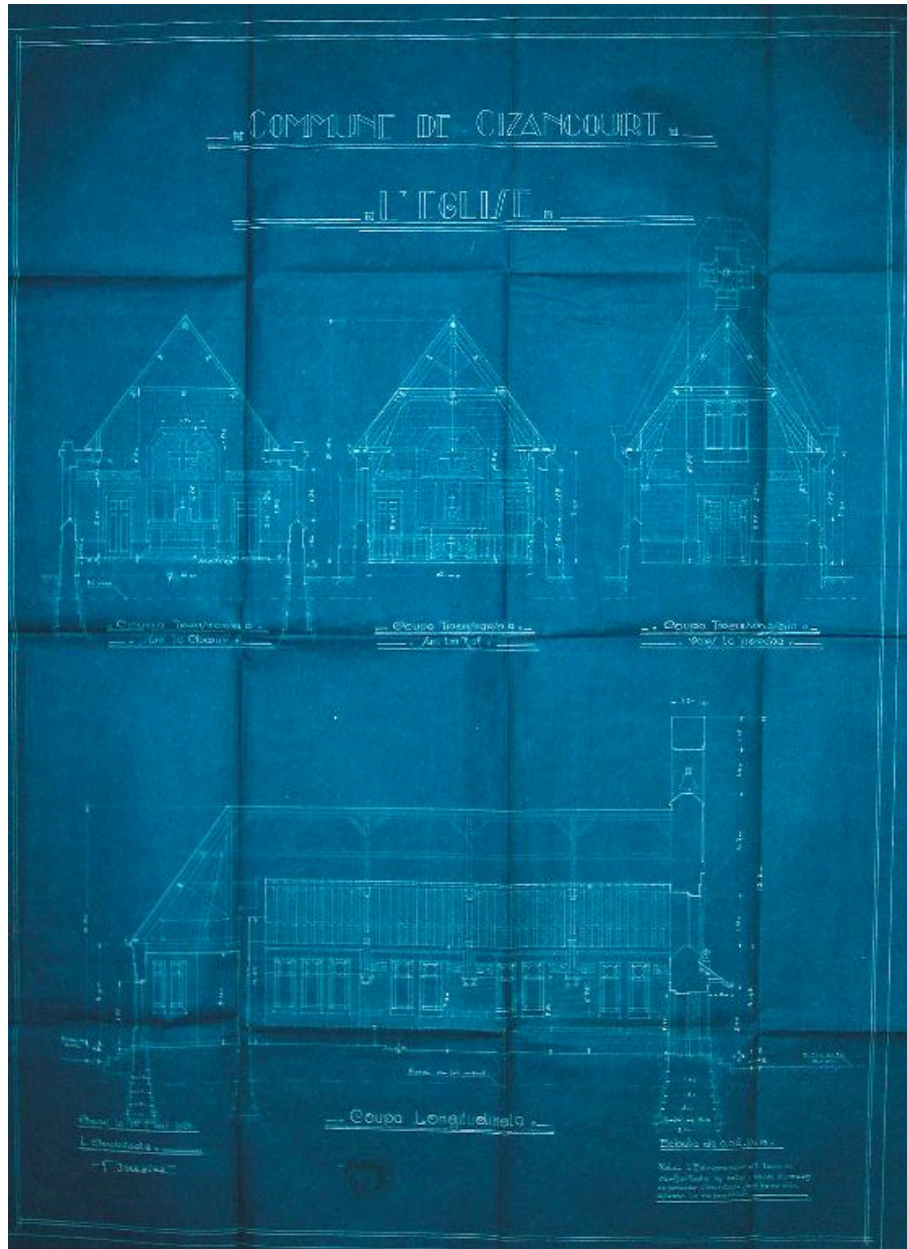
Coupe longitudinale et transversales,
projet de reconstruction par Jean
Antoine (architecte), 1er mai
1926 (AD Somme ; 99 O 1171).
Phot. Gilles-Henri
Bailly (reproduction)
IVR22_20158005446NUCA

Coupes longitudinale et transversales, projet de reconstruction par Jean Antoine (architecte), 1er mai 1926 (AD Somme ; 99 O 1171).

La polychromie obtenue par l'agencement des matériaux est reproduite à l'intérieur (brique apparente et enduit). La charpente apparente est portée par les corbeaux, fermes à tirants, pièces chanfreinées ou chantournées.

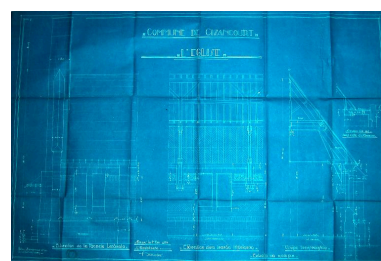
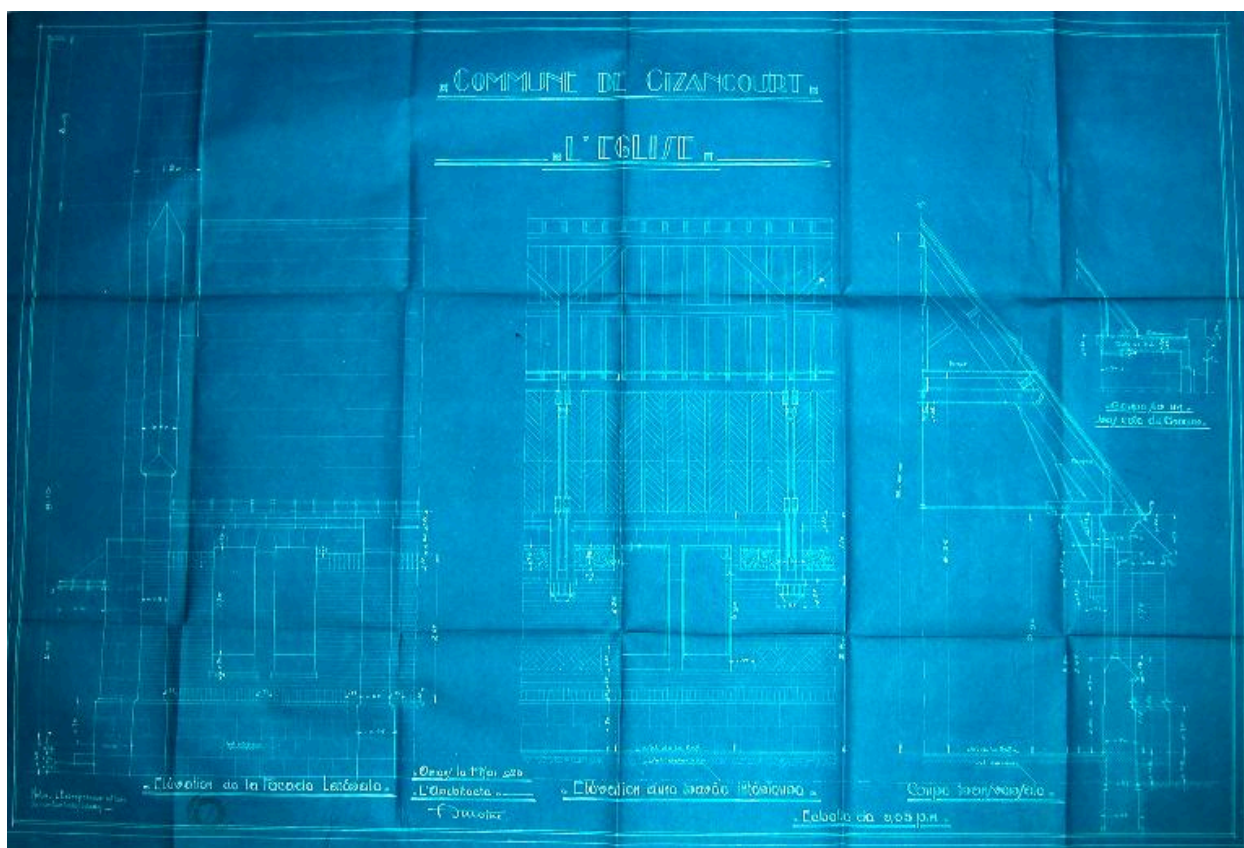
Détails sur coupes et élévations,
projet de reconstruction par Jean
Antoine (architecte), 1er mai
1926 (AD Somme ; 99 O 1171).
Phot. Gilles-Henri
Bailly (reproduction)
IVR22_20158005447NUCA

Détails sur coupes et élévations, projet de reconstruction par Jean Antoine (architecte), 1er mai 1926 (AD Somme ; 99 O 1171).

Les linteaux des baies sont en béton armé. La pierre de taille est utilisée pour le soubassement en roche fine Saint-Maximin, l'avant-corps du porche, la partie haute du clocher au-dessus de la croix, les couronnements de contreforts et les corbeaux intérieurs.

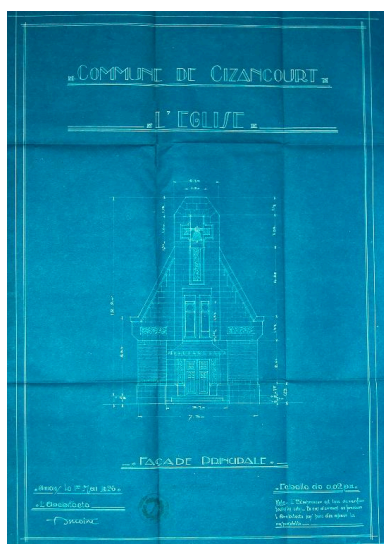
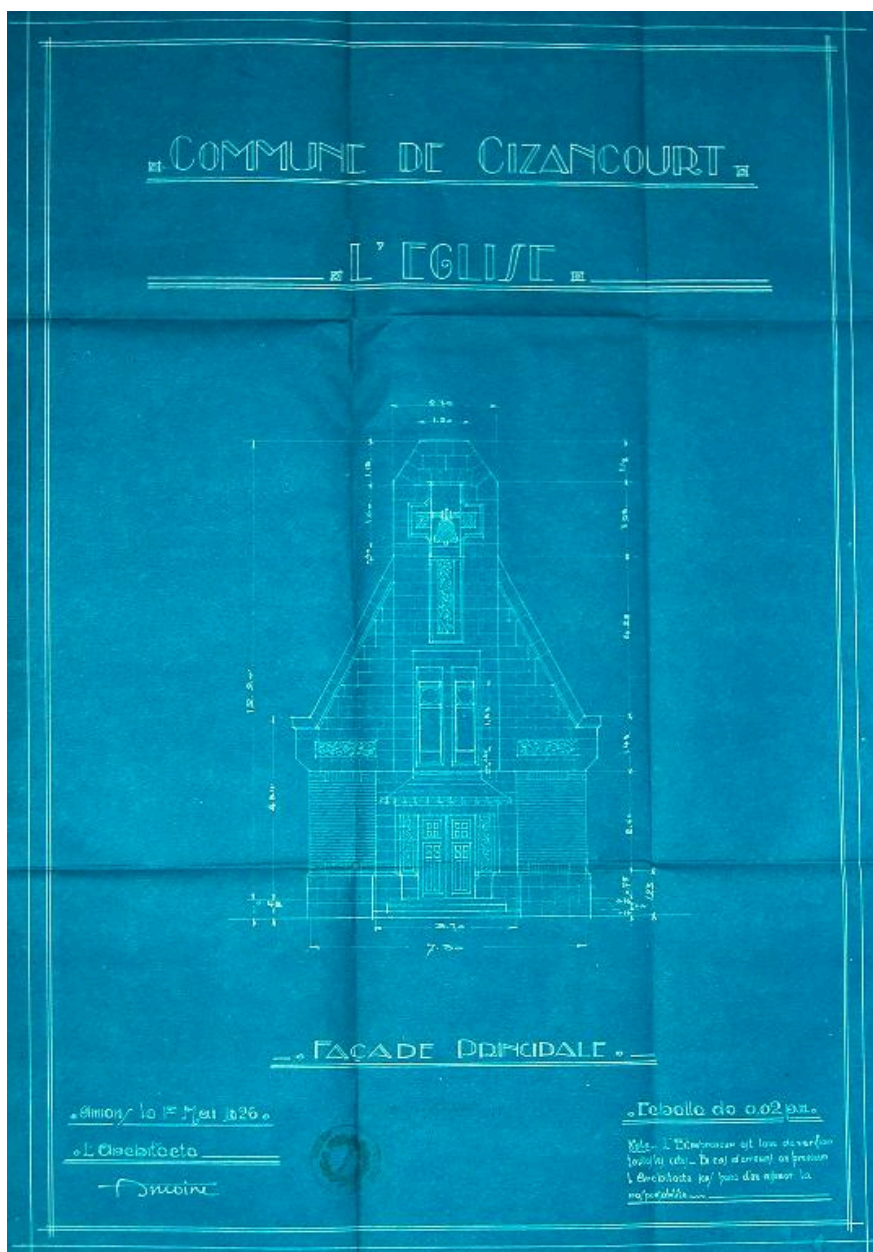
Façade principale, projet de reconstruction par Jean Antoine (architecte), 1er mai 1926 (AD Somme ; 99 O 1171).
Phot. Gilles-Henri Bailly (reproduction)
IVR22_20158005448NUCA

Façade principale, projet de reconstruction par Jean Antoine (architecte), 1er mai 1926 (AD Somme ; 99 O 1171).

La façade principale est ornée de frises et une table sculptées représentant des motifs de pampres de vigne.

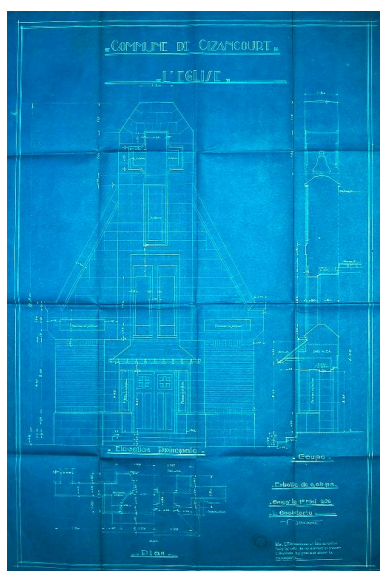
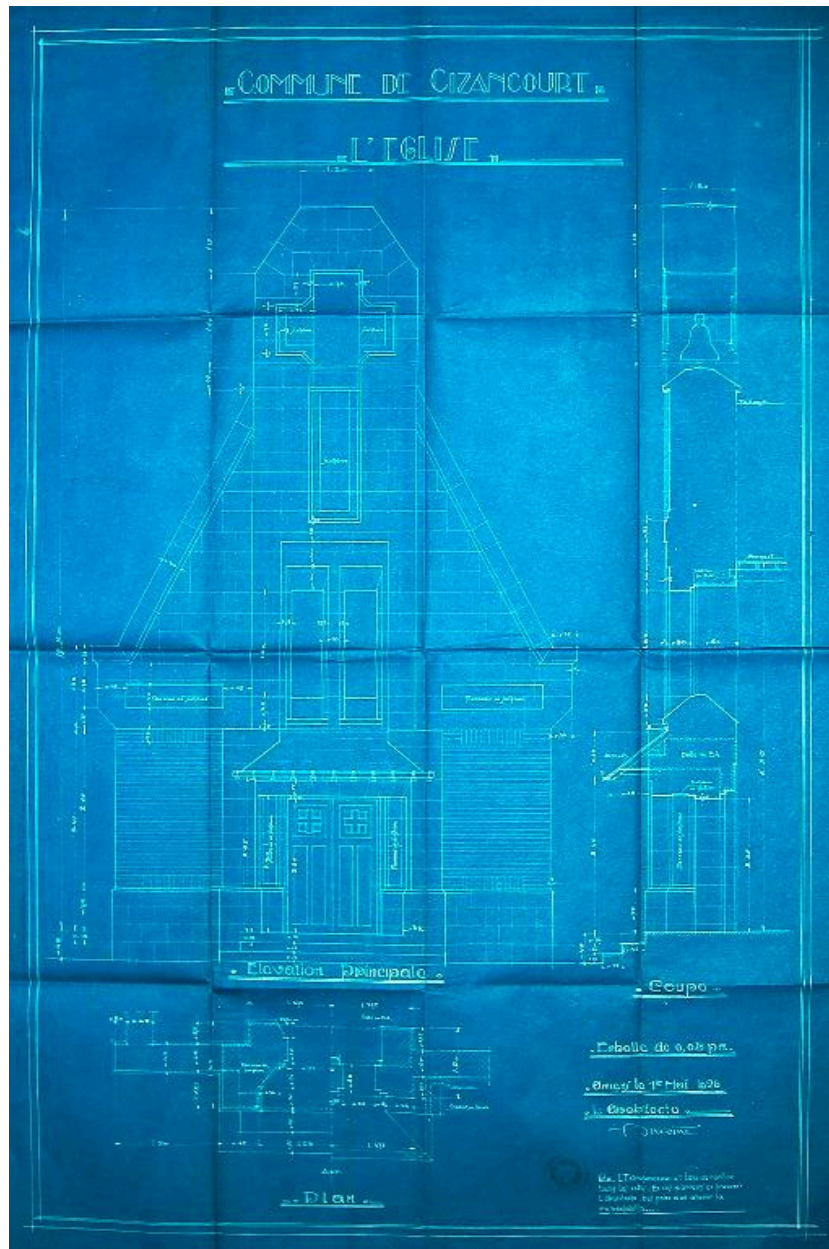
Façade principale et détails, projet de reconstruction par Jean Antoine (architecte), 1er mai 1926 (AD Somme ; 99 O 1171).
Phot. Gilles-Henri Bailly (reproduction)
IVR22_20158005449NUCA

Façade principale et détails, projet de reconstruction par Jean Antoine (architecte), 1er mai 1926 (AD Somme ; 99 O 1171).

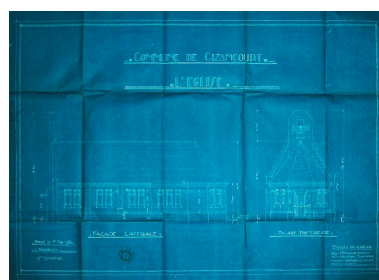
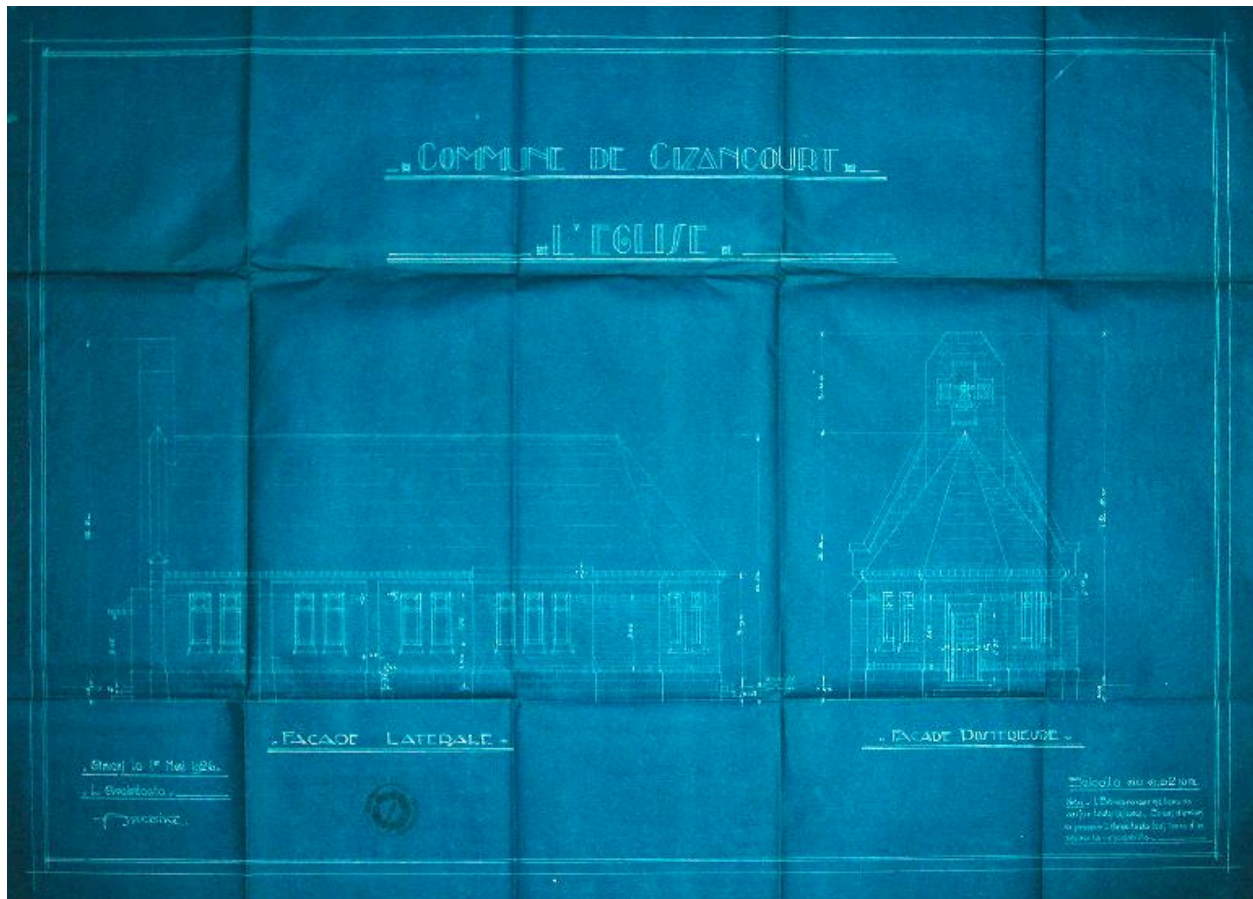
Façades latérale et postérieure, projet de reconstruction par Jean Antoine (architecte), 1er mai 1926 (AD Somme ; 99 O 1171).
Phot. Gilles-Henri Bailly (reproduction)
IVR22_20158005450NUCA

Façades latérale et postérieure, projet de reconstruction par Jean Antoine (architecte), 1er mai 1926 (AD Somme ; 99 O 1171).

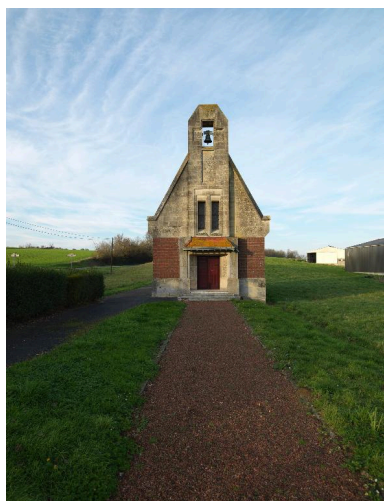
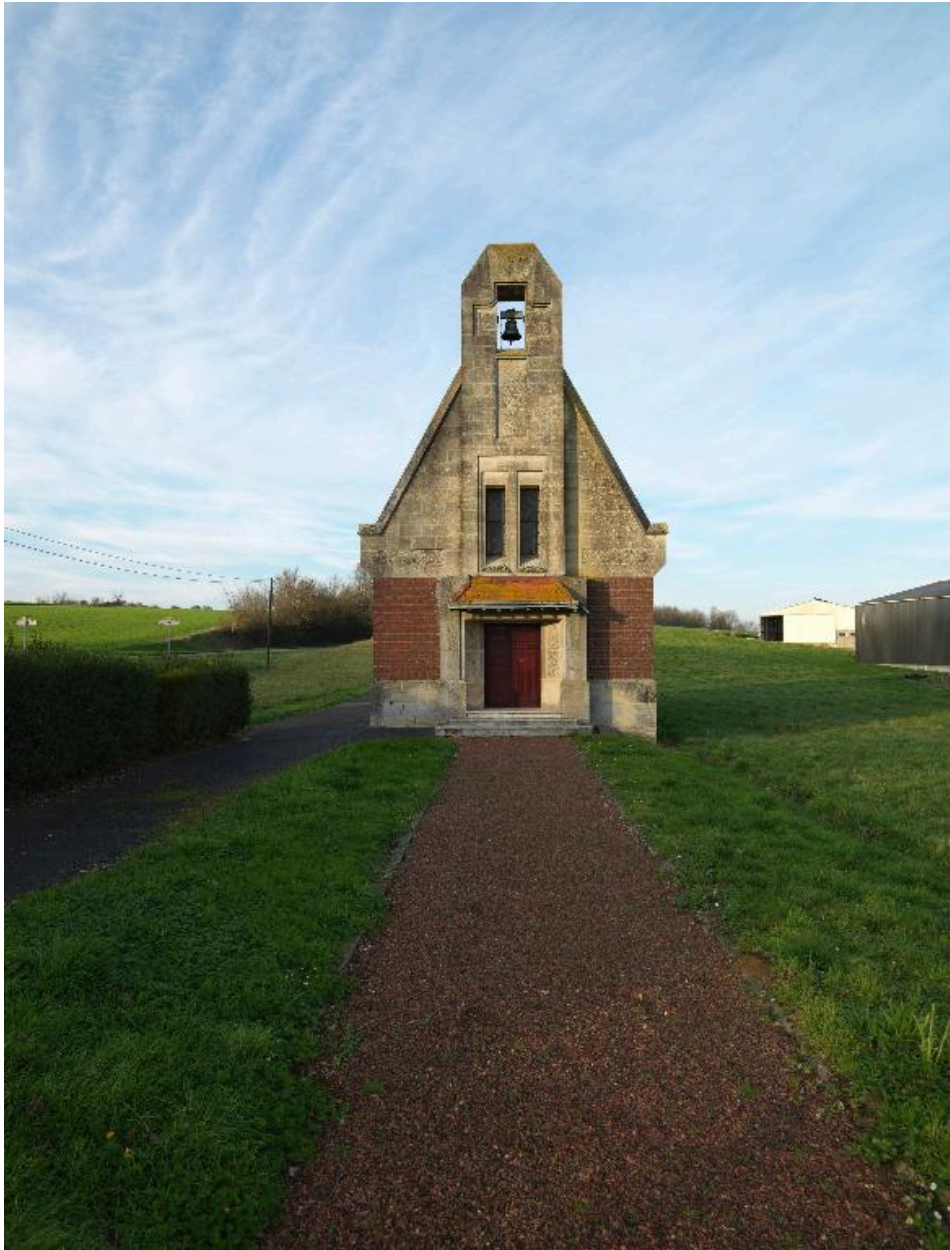
Vue de la façade principale, depuis le sud.
Phot. Marie-Laure Monnehay-Vulliet
IVR22_20158000907NUC2A

Vue de la façade principale, depuis le sud.

L'église de plan allongé à vaisseau unique est construite en brique et calcaire (appareillé en pierre de taille) et couverte de tuiles. Le portail principal est protégé par un auvent.

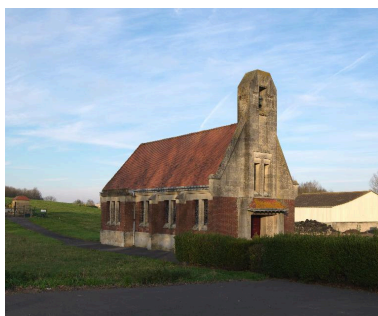
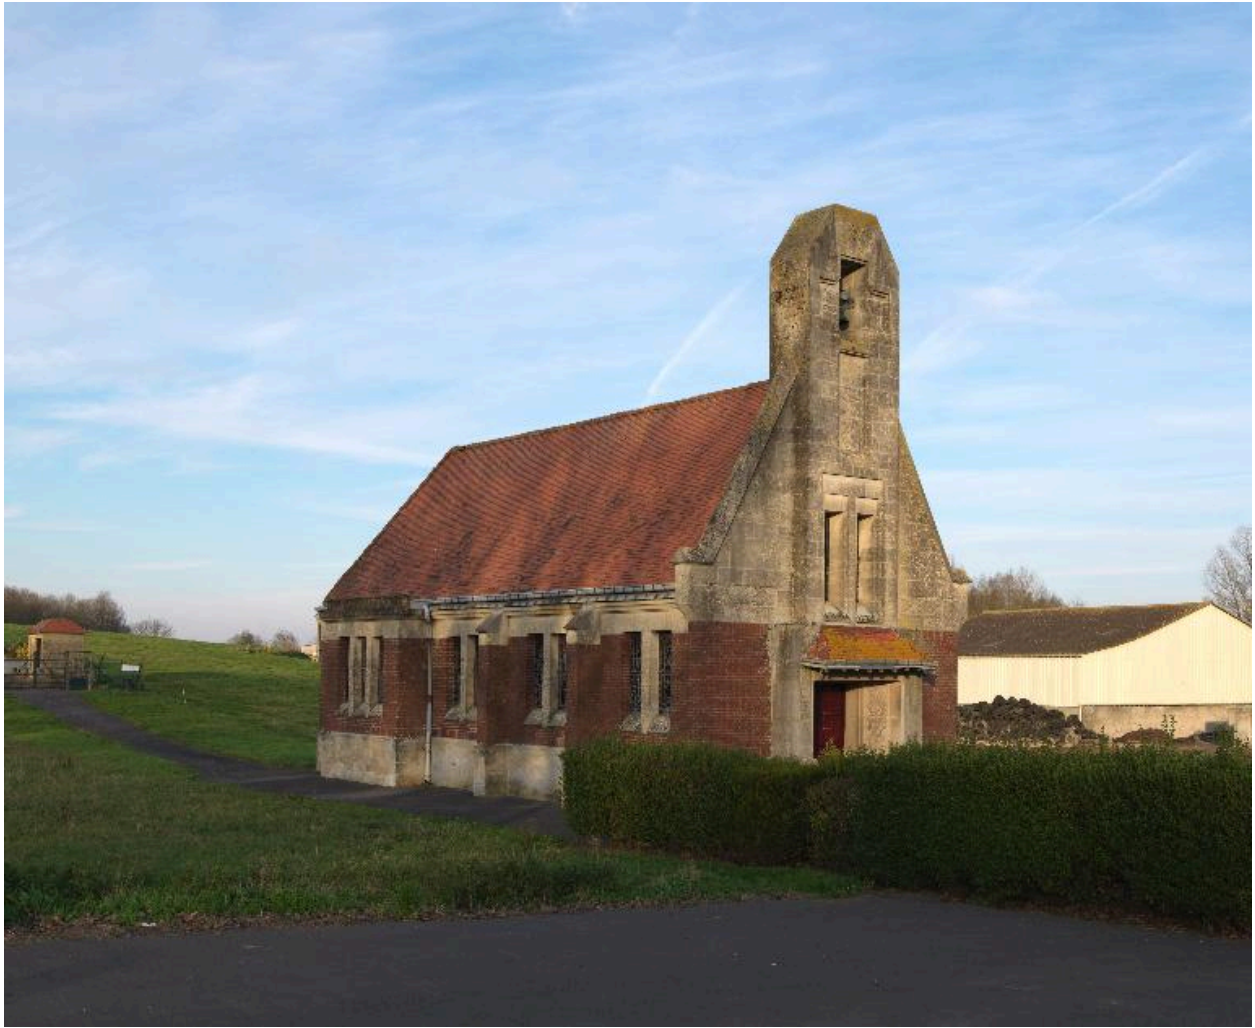
Vue de l'église, depuis le sud-ouest.
Phot. Marie-Laure Monnehay-Vulliet
IVR22_20158001026NUC2A

Vue de l'église, depuis le sud-ouest.

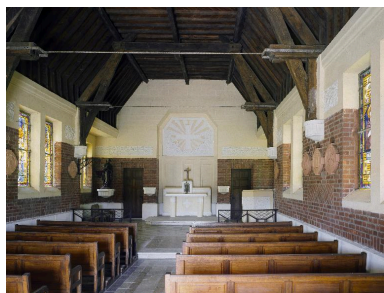
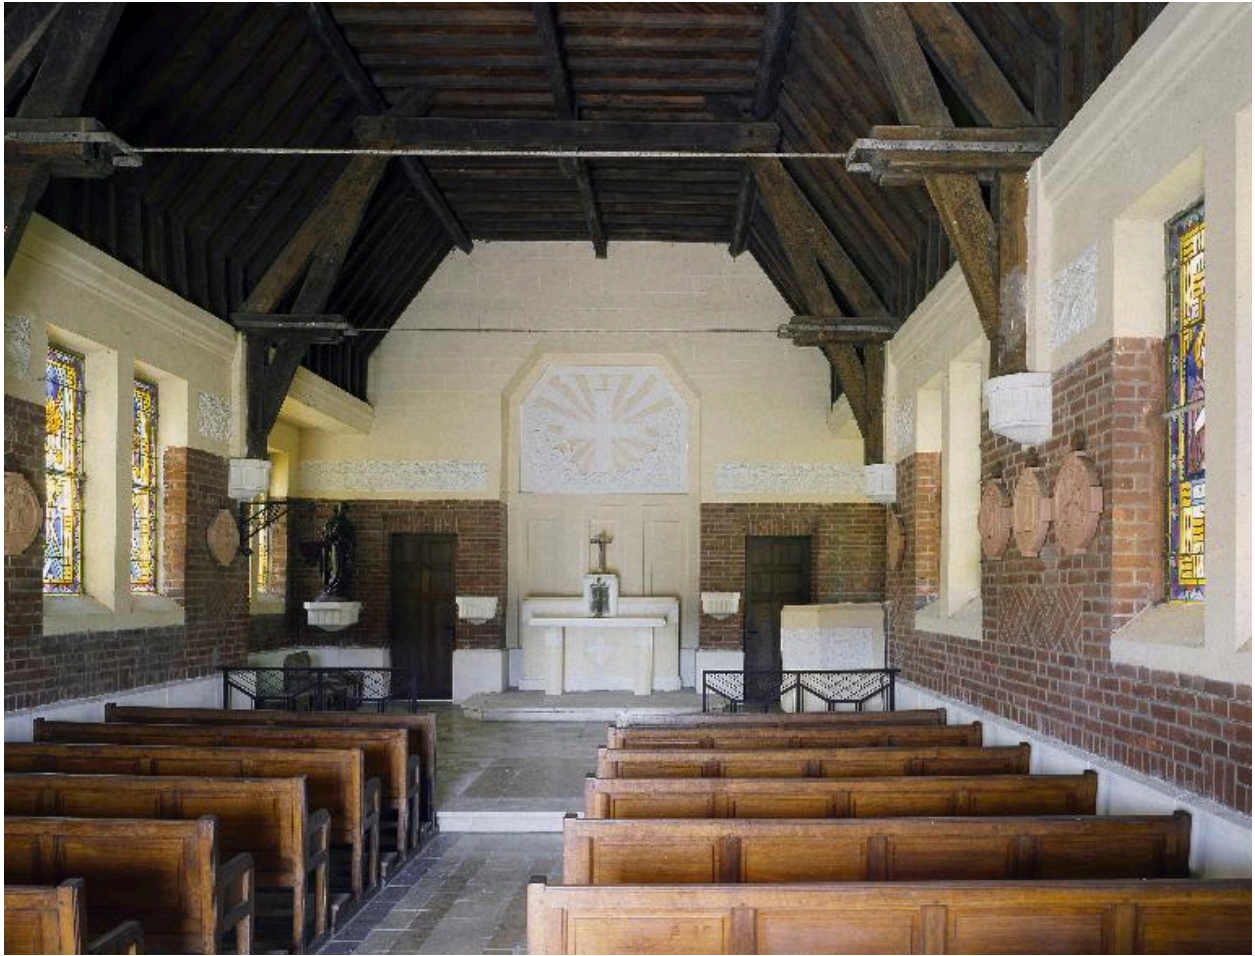
Vue intérieure vers le chœur.
Phot. Thierry Lefébure
IVR22_20068000461VA

Vue intérieure vers le chœur.
