Hauts-de-France, Oise  
Tourly  
Eglise paroissiale Saint-Clair, rue Haute

## **Verrière figurée (verrière mariale) : la Vierge des litanies (baie 0)**

Numéro de dossier : IM60001710  
Date de l'enquête initiale : 2013  
Date(s) de rédaction : 2013  
Cadre de l'étude : enquête thématique régionale les litanies de la Vierge, mobilier et objets religieux  
Degré d'étude : étudié  
Référence du dossier Monument Historique : PM600001615

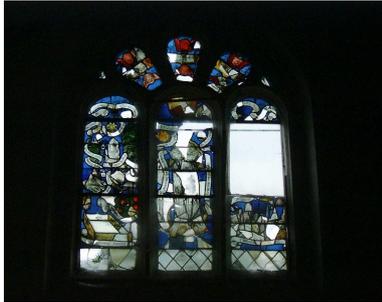
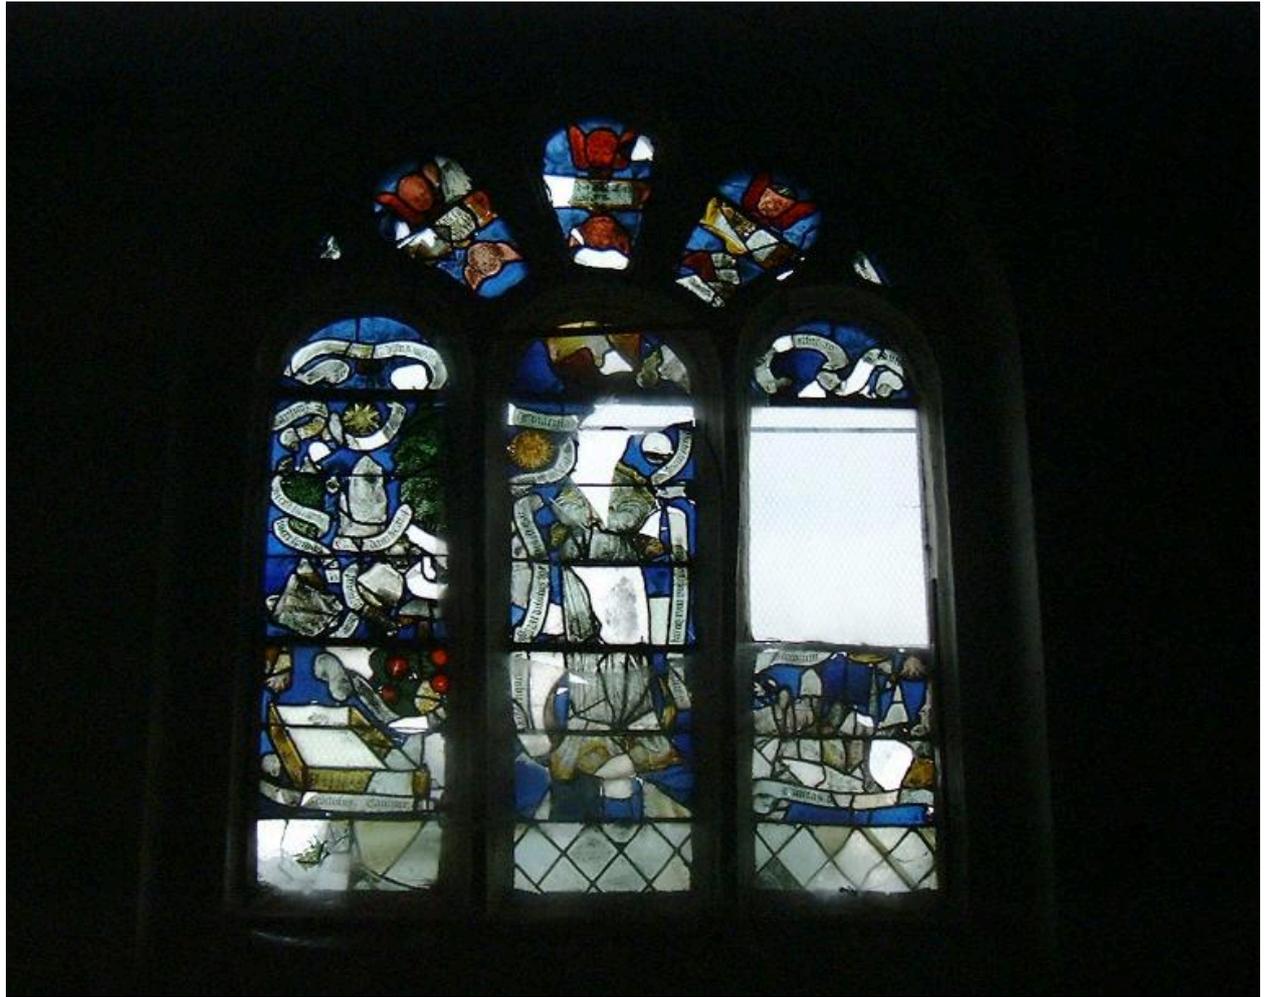
La verrière prend place dans une baie composée de trois lancettes juxtaposées, dont les sommets forment trois arcs en plein-cintre, et d'un tympan à trois jours de réseau et deux écoinçons. Chaque lancette est composée de trois registres superposés, le tout formant un ensemble de neuf panneaux. La verrière a été réalisée en verre transparent sur lequel les détails ont été peints à la grisaille et au jaune d'argent.

Vue générale.  
Phot. Isabelle Isnard  
IVR22\_20006001361NUC1A

Vue générale.

Le vitrail est dans un état lacunaire. On remarque la présence de plombs de casse sur une grande partie des vitraux, ainsi que du verre assemblé en macédoine dans la partie inférieure de la lancette droite. De nombreux panneaux sont tombés ou menaçaient de chuter malgré la présence d'un grillage de protection, c'est pourquoi ils sont actuellement en cours de restauration.

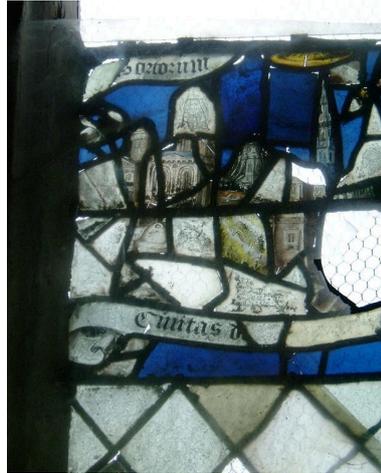
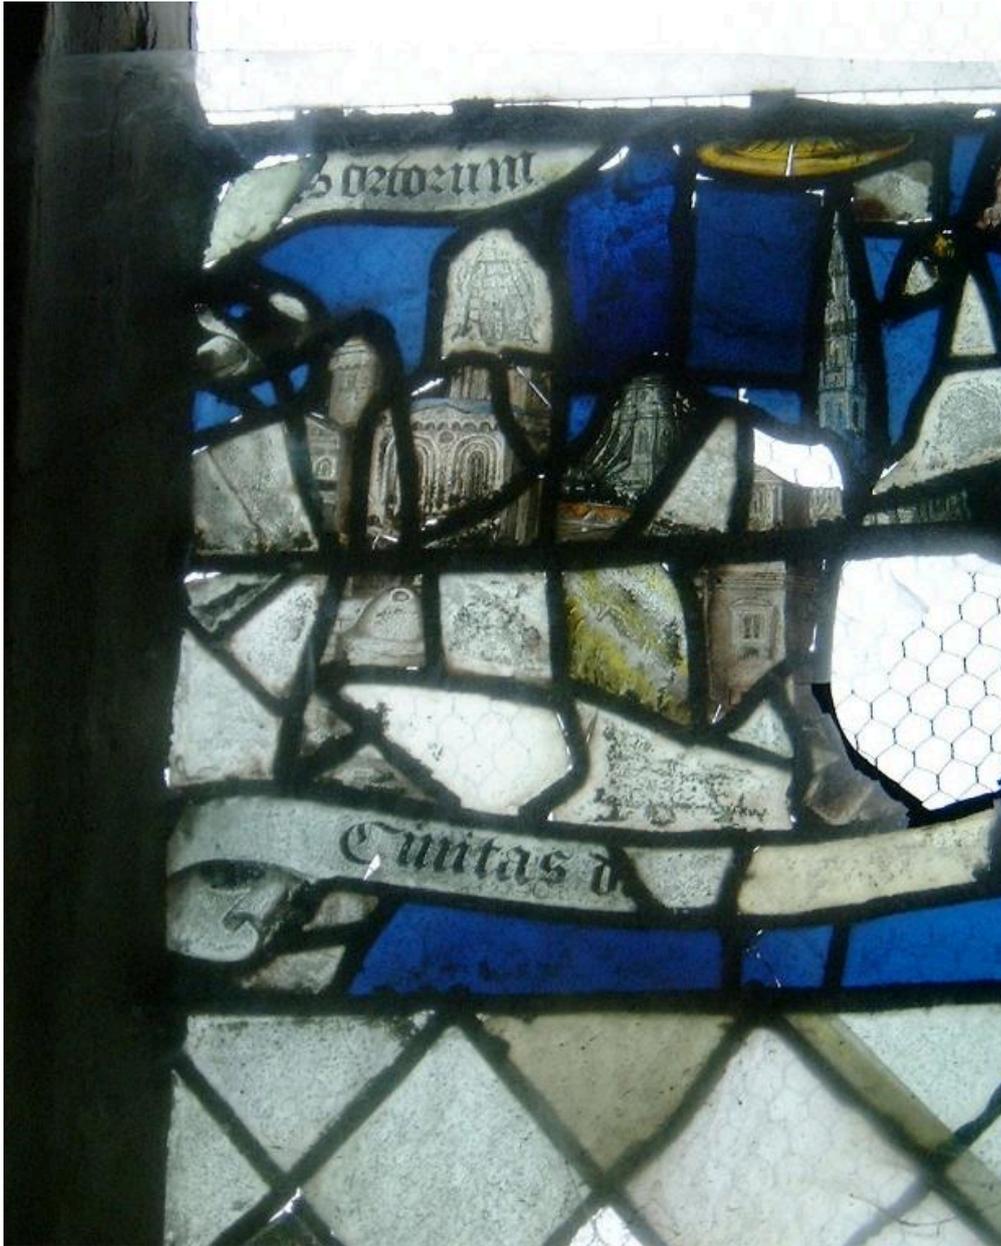
La lancette droite est dépouillée des emblèmes qu'elle contenait, hormis la Jérusalem Céleste qui est reconnaissable malgré son assemblage en macédoine. Le tympan contient des morceaux de phylactères répartis par fragments dans les cinq jours de réseau. Chaque morceau est figuré entre une paire de chérubins rouges répartis verticalement de part et d'autre des phylactères.

Détail de la partie inférieure  
de la lancette droite.  
Phot. Isabelle Isnard  
IVR22\_20006001360NUC1A

Détail de la partie inférieure de la lancette droite.
