Hauts-de-France, Aisne
Martigny
place Maréchal-Foch

Croix de chemin à Martigny

Numéro de dossier : IA02000645
Date de l'enquête initiale : 1998
Date(s) de rédaction : 1998
Cadre de l'étude : inventaire topographique canton d'Aubenton
Degré d'étude : étudié

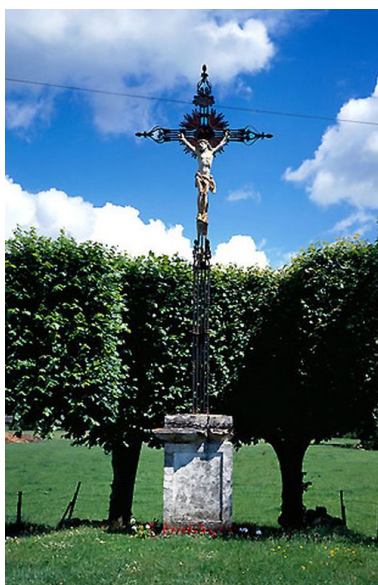
Cette croix de chemin est constituée d'un socle rectangulaire en pierre calcaire taillée pourvu d'un enduit et d'un badigeon blanc. Ce socle est surmonté de 9 piliers en fonte disposés en étoile formant l'armature de la croix, ces 9 piliers comportant un décor bagué en relief rapporté supportent 5 piliers constituant le support du Christ en croix qui est en fonte, peint polychrome. La croix comporte un décor rapporté et dans la masse en fonte et en fer forgé de rayons lumineux, de têtes d'anges et du titulus. Chaque branche de la croix est terminée par un motif décoratif de style rocaille.

État de conservation : mauvais état

Vue générale.
Phot. Laurent Jumel
IVR22_19980201263XA

Cette croix de chemin peut être rapprochée d'une autre croix de chemin similaire en structure et en forme, située rue des Bosquets, et portant la date de 1882. Datant du 4^e quart du 19^e siècle, il s'agit d'une oeuvre de série, vraisemblablement livrée par un fabricant de fonte d'art, d'autres croix semblables ayant été localisées dans les cantons de Guise ou Hirson. Cette croix de chemin ne porte cependant pas de marque ou d'inscription permettant de préciser les circonstances de sa mise en place ou son auteur. Elle remplace sans doute, tout comme l'autre croix de Martigny, un édicule plus ancien. Elle présente le même décor de fonte et fer forgé peint polychrome avec le parti pris de l'utilisation à des fins décoratives de piliers en fonte formant l'armature ajourée de la croix. L'ensemble, déjà restauré au cours de la 1^{ère} moitié du 20^e siècle, doit faire l'objet d'une prochaine restauration.
