Hauts-de-France, Somme
Noyelles-sur-Mer
1 rue de l' Eglise

Ancienne ferme

Numéro de dossier : IA80007468
Date de l'enquête initiale : 2005
Date(s) de rédaction : 2005
Cadre de l'étude : inventaire préliminaire arrière-pays maritime picard
Degré d'étude : étudié

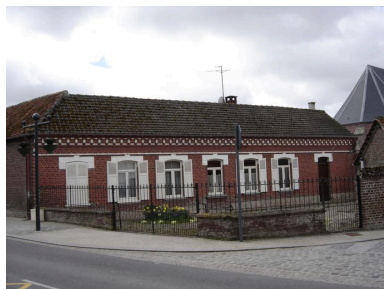
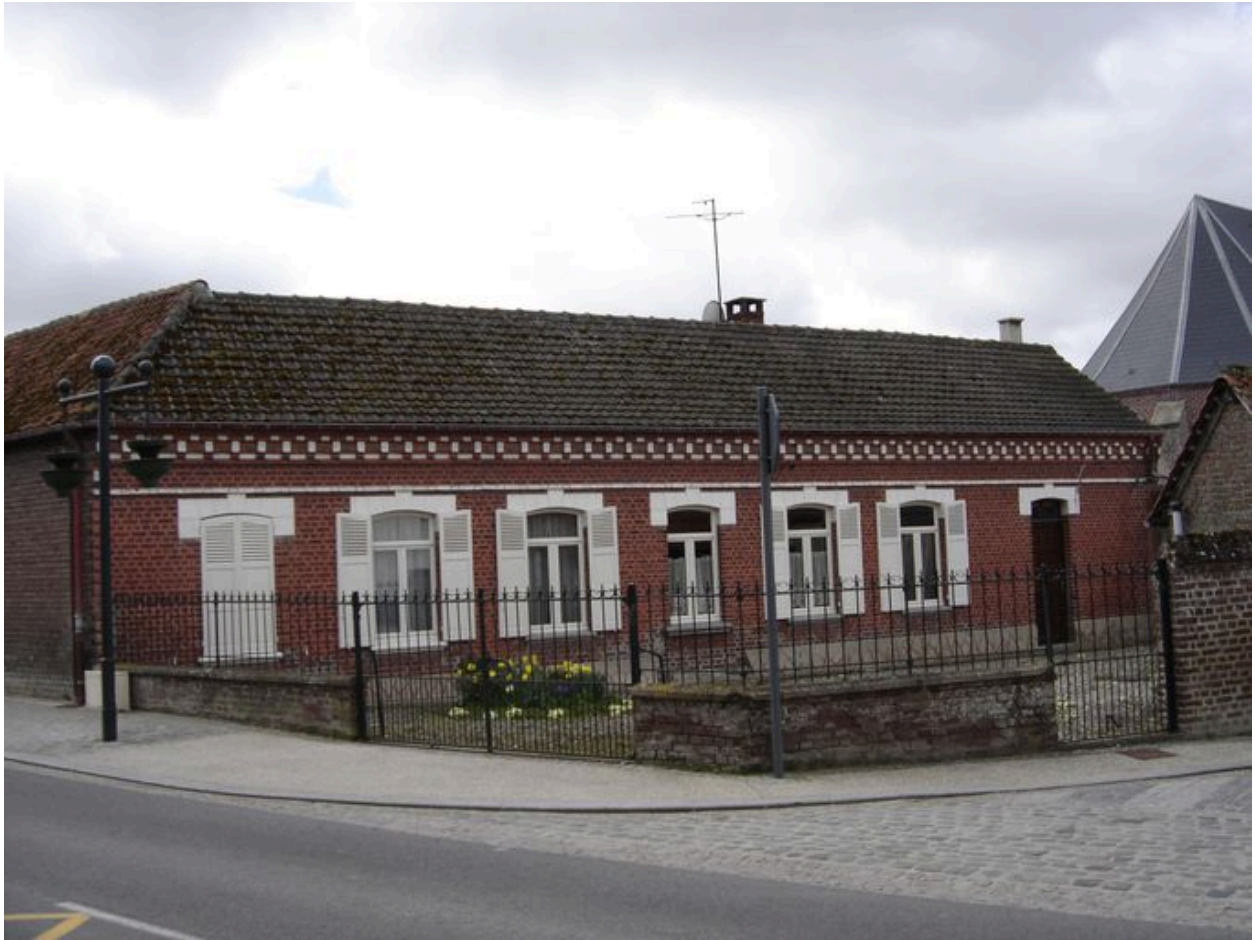
Vue générale du logis depuis la rue.
Phot. Inès Guérin
IVR22_20058005323NUCA

Vue générale du logis depuis la rue.

Cette ancienne ferme est composée de plusieurs bâtiments disposés en U autour d'une cour. Le logis est situé en léger retrait de la voie de circulation, à l'intersection de la rue principale et de la rue de l'Eglise. Il est protégé par un muret surmonté d'une grille. Une petite cour le précède. Entièrement en brique, il est long de six travées. La porte centrale a été condamnée. La porte occidentale (septième travée) donnait accès à la resserre dans laquelle se situait l'échelle du grenier. La corniche a reçu un décor de briques saillantes disposées en boutisses. Le toit à longs pans est en tuiles mécaniques. La maison abrite une ancienne cave à cidre. En retour d'équerre, à l'ouest, une écurie est percée d'une porte à deux battants horizontaux et de deux petites aérations semi-circulaires. Le long de la rue de l'Eglise, sont situées les étables à cochons composées de quatre boxes. Egalement en brique, elles sont pourvues d'une toiture en pannes picardes à faitage en briques, dont une partie a aujourd'hui disparu. La grange, les écuries et les étables à l'est sont en briques. Dans la partie la plus au nord (aujourd'hui convertie en espace habitable), on stockait le foin et la paille pour les animaux. La partie réservée aux bêtes possède de petites aérations semi-circulaires sur rue. La façade sur cour est percée de portes et fenêtres rectangulaires. Très long, ce bâtiment est à longs pans et croupes en tuiles. Les auges en ciment munies de leurs anneaux sont encore en place. Les poutres et solives ont été badigeonnées de chaux. La cave à vin, voûtée en brique avec solives en fer, est accessible depuis l'extérieur par une trappe en fer. D'autres étables à cochons occupent le fond de la propriété au sud-ouest. Elles sont en briques couvertes d'un toit à longs pans en tuiles. Le garage est au sud de la propriété.

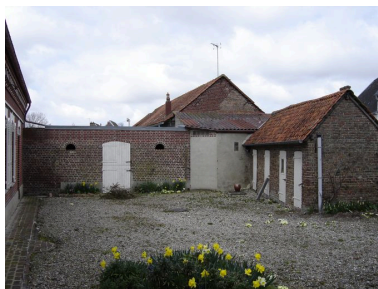
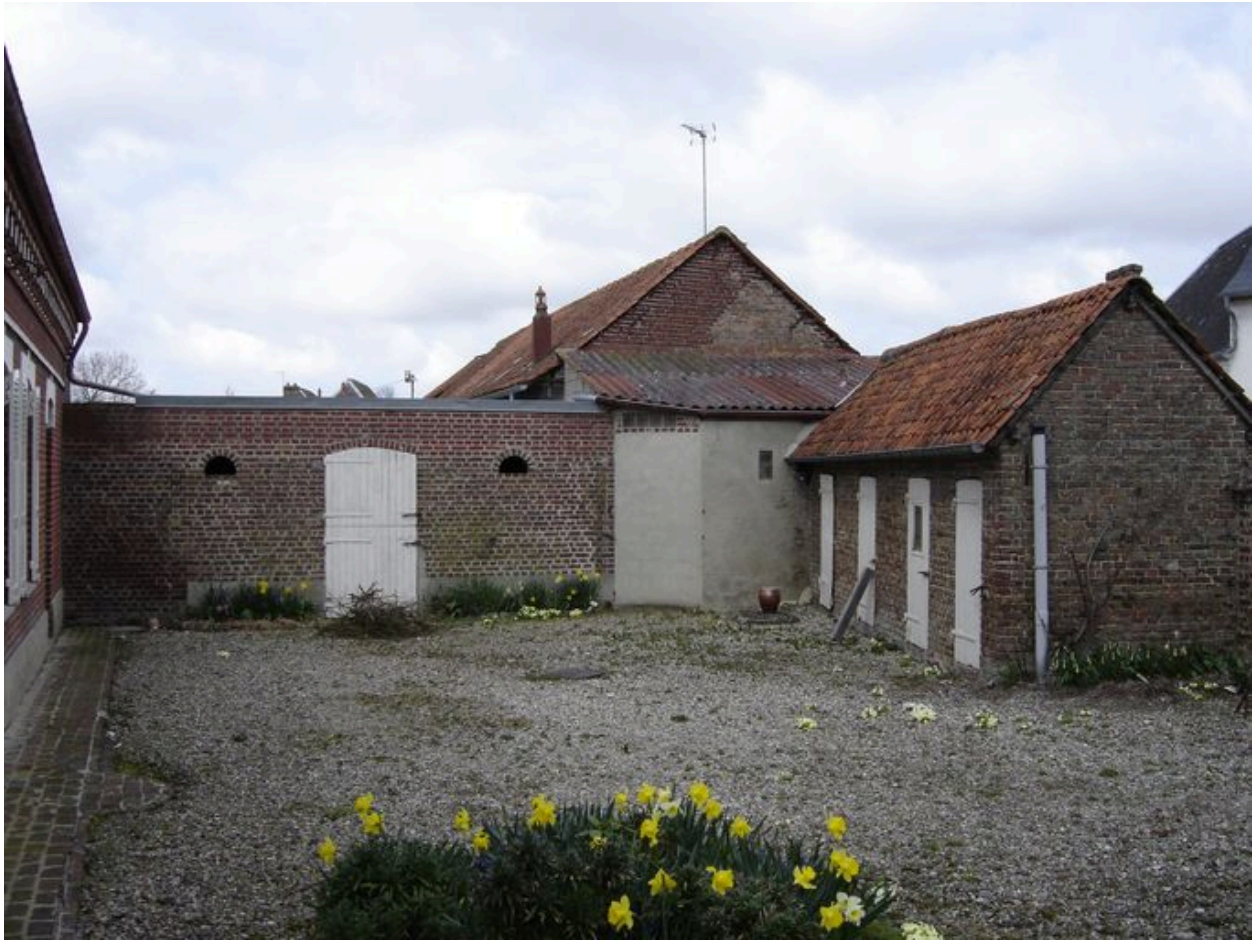
Vue des dépendances (étables à cochons et écuries) situées au nord de la propriété.
Phot. Inès Guérin
IVR22_20058005324NUCA

Vue des dépendances (étables à cochons et écuries) situées au nord de la propriété.

Une ferme figure à cet emplacement sur le cadastre napoléonien selon un plan différent. Seul le logis a été reconstruit à l'emplacement même d'un des bâtiments d'origine. Les étables à cochons, le long de la rue de l'Eglise, possédaient une pompe. D'après l'actuelle propriétaire, la ferme élevait une vingtaine de vaches ainsi que des chevaux. Les pâtures étaient situées route d'Abbeville (actuelle rue du Général de Gaulle). La partie occidentale du logis (ancienne remise) était en torchis. La maison était divisée en deux dans sa largeur. L'entrée se faisait dans la salle commune, dans laquelle la cheminée picarde à faïence bleue (probablement des carreaux dits de Vron, courant dans cette partie de l'arrière-pays maritime) trônait. Une seconde salle flanquait celle-ci à l'est. A l'ouest, se trouvait une chambre. Sur cour, les pièces étaient davantage fonctionnelles : la laiterie, où était l'écrémeuse, derrière la salle commune, et une anti-chambre à l'est.

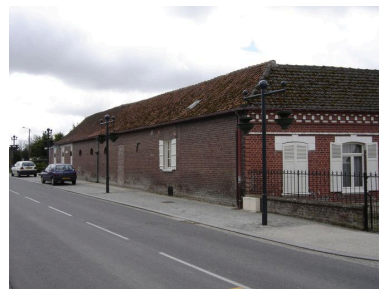
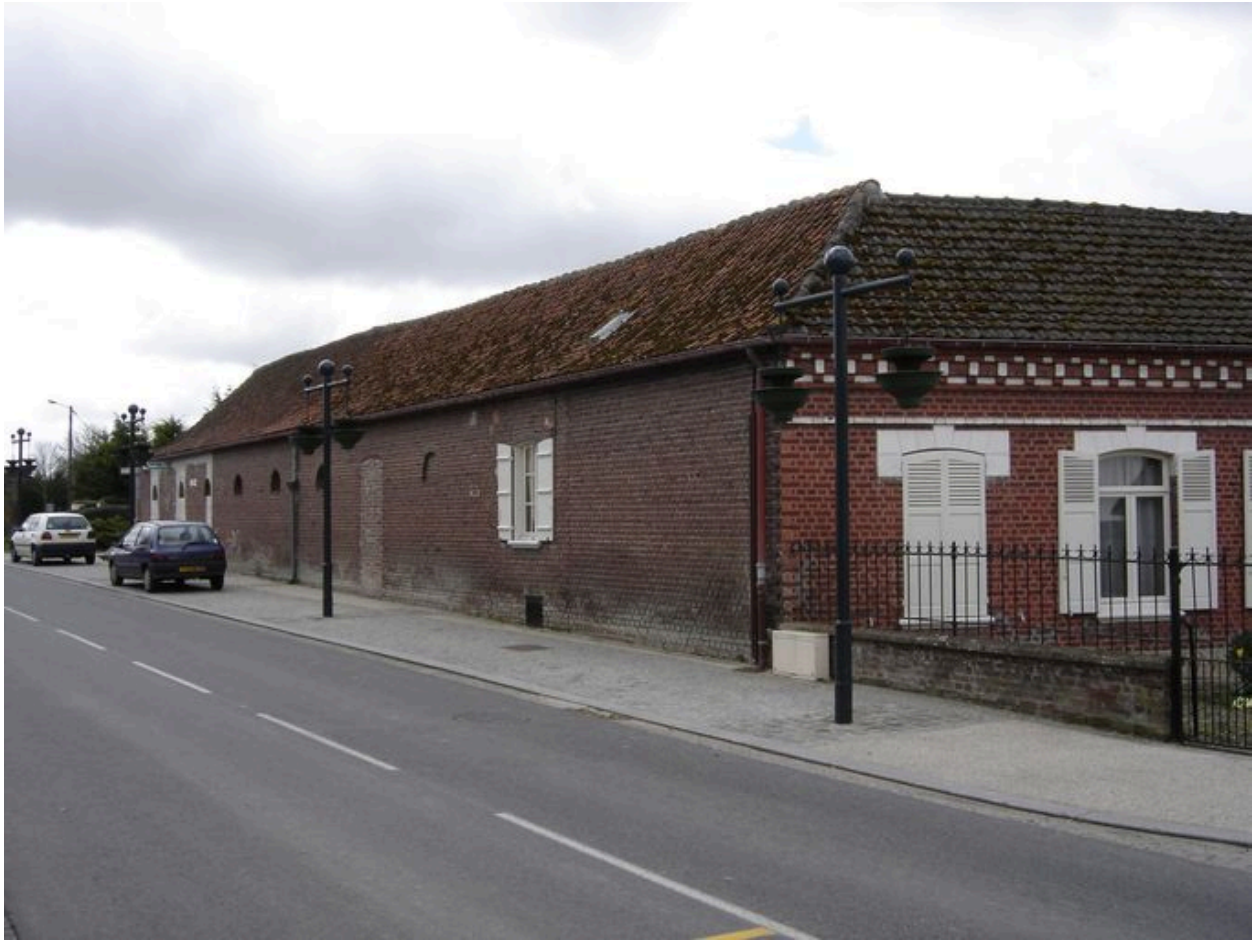
Vue des anciennes écuries depuis la rue du Général de Gaulle.
Phot. Inès Guérin
IVR22_20058005325NUCA

Vue des anciennes écuries depuis la rue du Général de Gaulle.

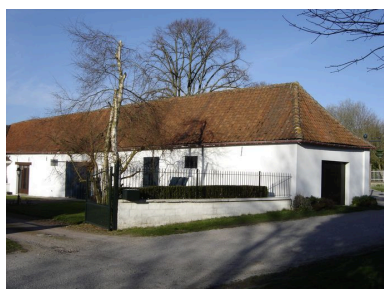
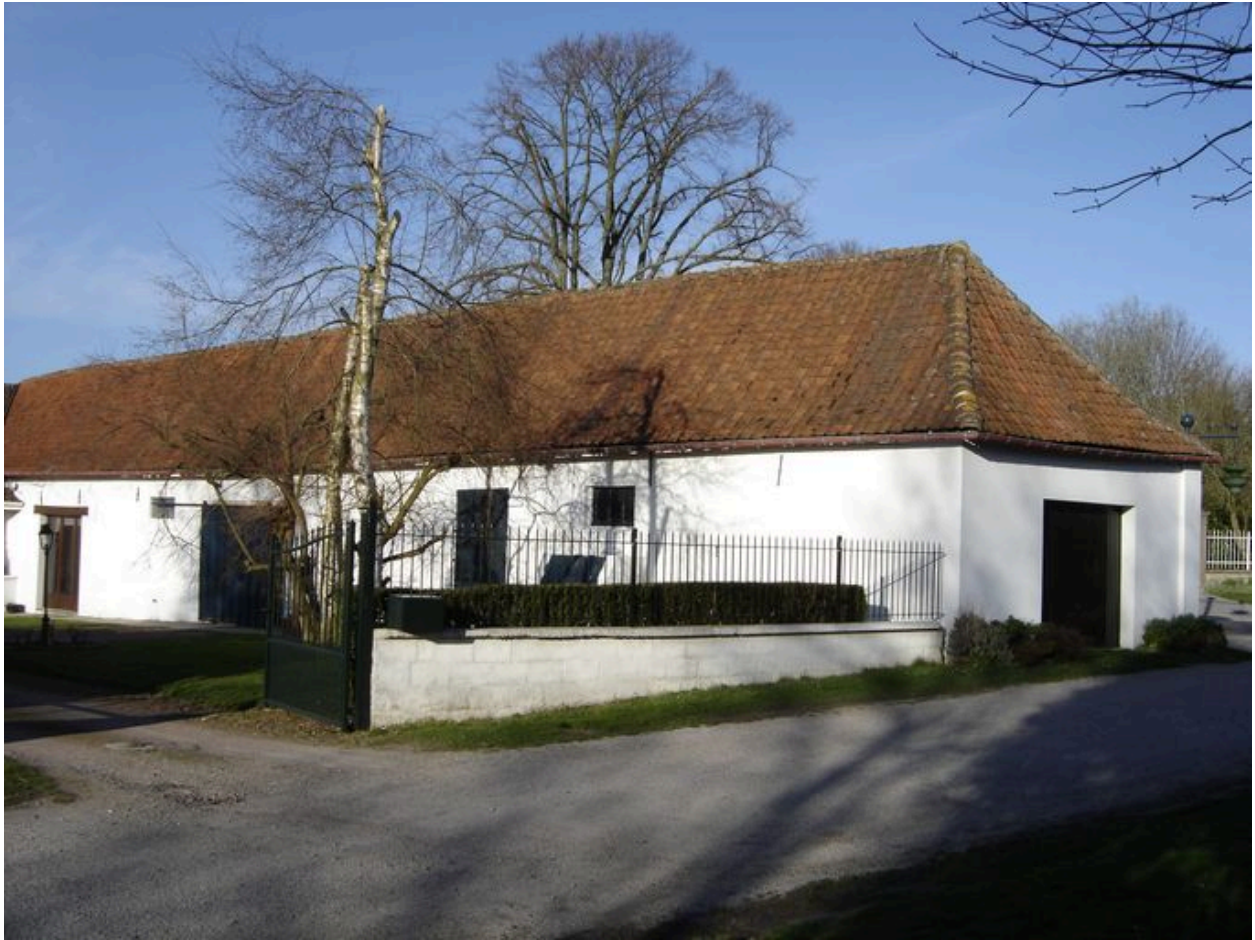
Vue des anciennes écuries depuis la rue du Riot.
Phot. Inès Guérin
IVR22_20058005327NUCA

Vue des anciennes écuries depuis la rue du Riot.
