Hauts-de-France, Aisne
Villers-Cotterêts
Château, 1 place Aristide-Briand

Éléments d'un lambris de revêtement (décor intérieur)

Numéro de dossier : IM02001278
Date de l'enquête initiale : 1991
Date(s) de rédaction : 1991, 2016
Cadre de l'étude : inventaire topographique canton de Villers-Cotterêts
Degré d'étude : étudié
Référence du dossier Monument Historique : PA00115984

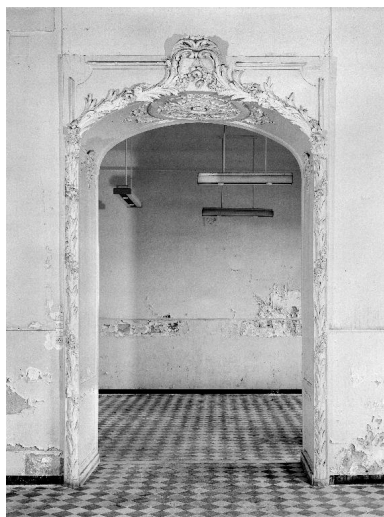
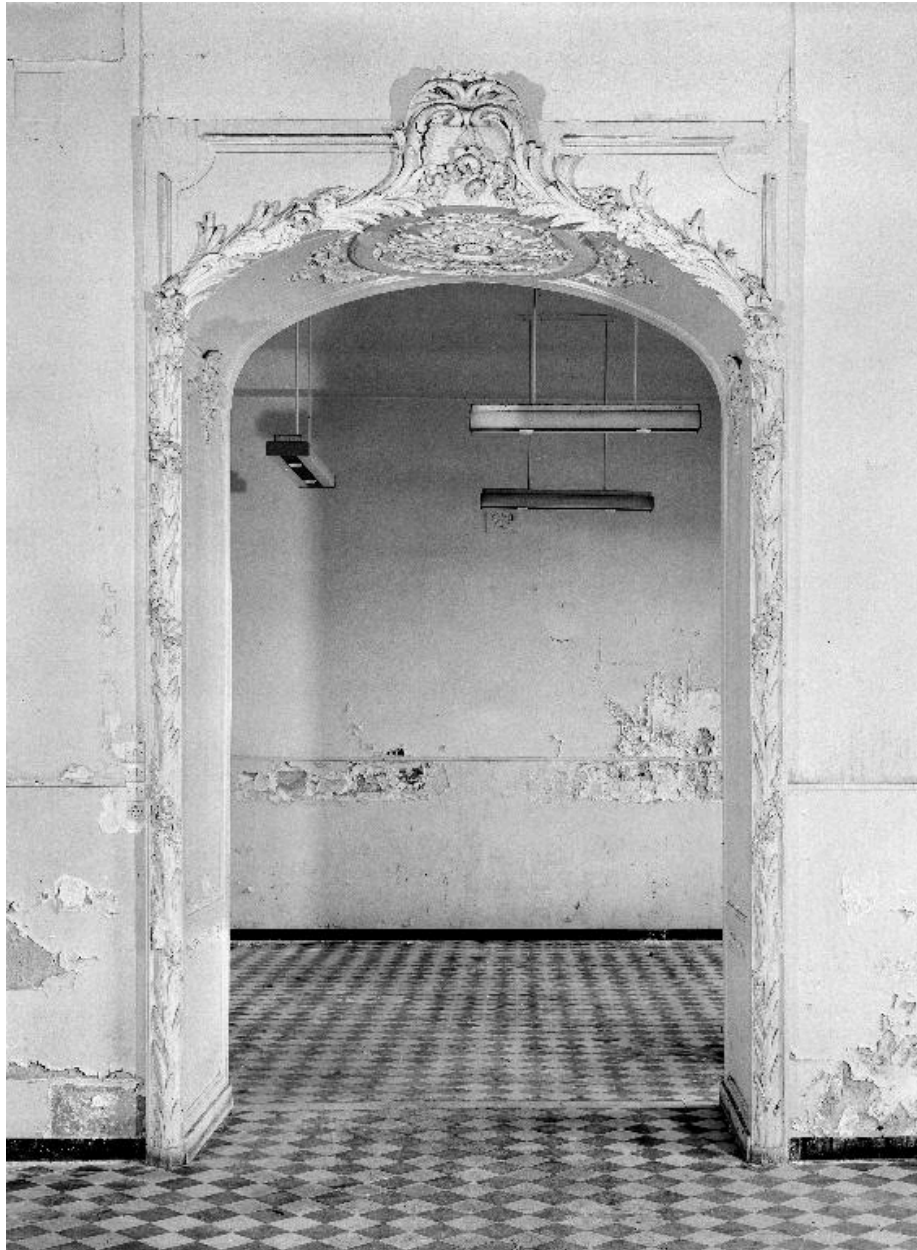
Du côté de la pièce, la porte est entourée de palmes, réunies par une guirlande de fleurs. La baie est surmontée d'une coquille. Dans les embrasures, le lambris est orné de corbeilles et de guirlandes de fleurs, de rosaces, de coquilles et de branches de laurier, nouées par un ruban plissé.

Vue de l'encadrement
de la première porte.
Phot. Thierry Lefébure
IVR22_19910200518V

Vue de l'encadrement de la première porte.

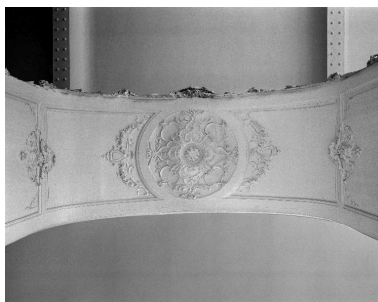
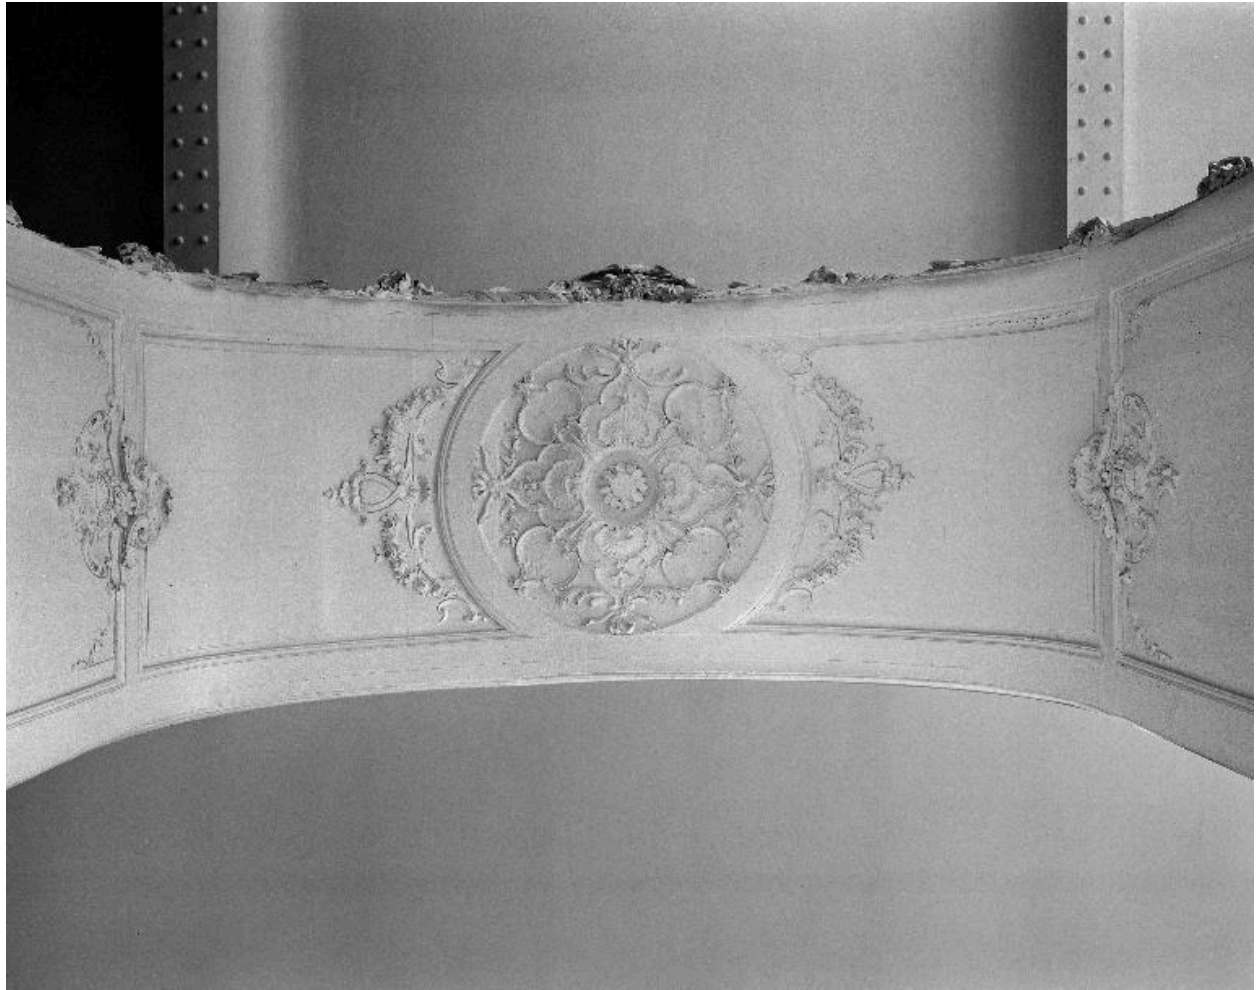
Ces lambris sont les seuls éléments subsistants des revêtement muraux du 18e siècle. Quelques sujets décoratifs sont cassés. Les deux rosaces de l'intrados des embrasures comportaient chacune à l'origine quatre fleurs de lys, qui ont été bûchées à la Révolution et dont on distingue encore les traces. La peinture qui les recouvre est moderne.

Décor de l'intrados de l'embrasure
intérieure de la première porte.
Phot. Thierry Lefébure
IVR22_19900200940V

Décor de l'intrados de l'embrasure intérieure de la première porte.

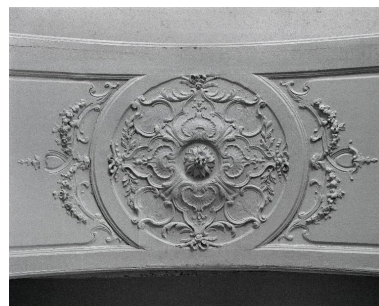
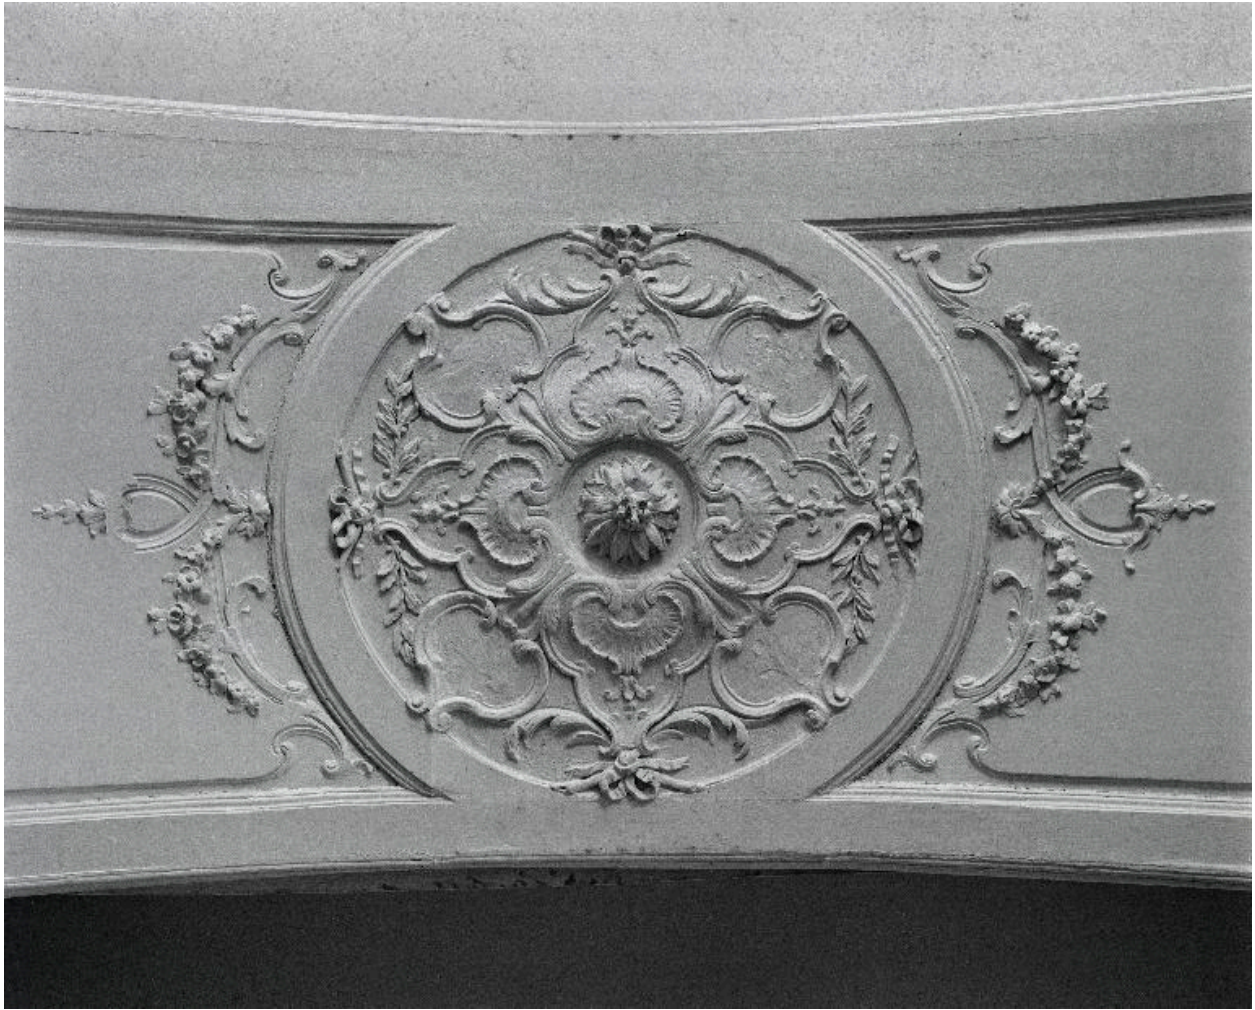
Décor de la partie centrale
de l'intrados de l'embrasure
intérieure de la seconde porte.
Phot. Thierry Lefébure
IVR22_19910200542X

Décor de la partie centrale de l'intrados de l'embrasure intérieure de la seconde porte.

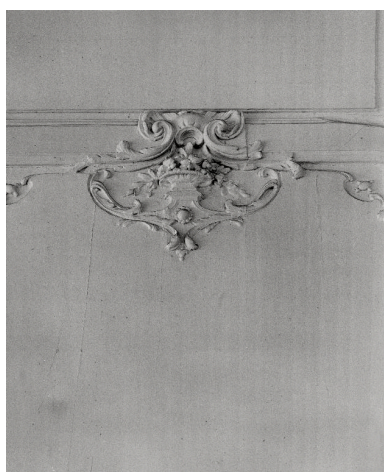
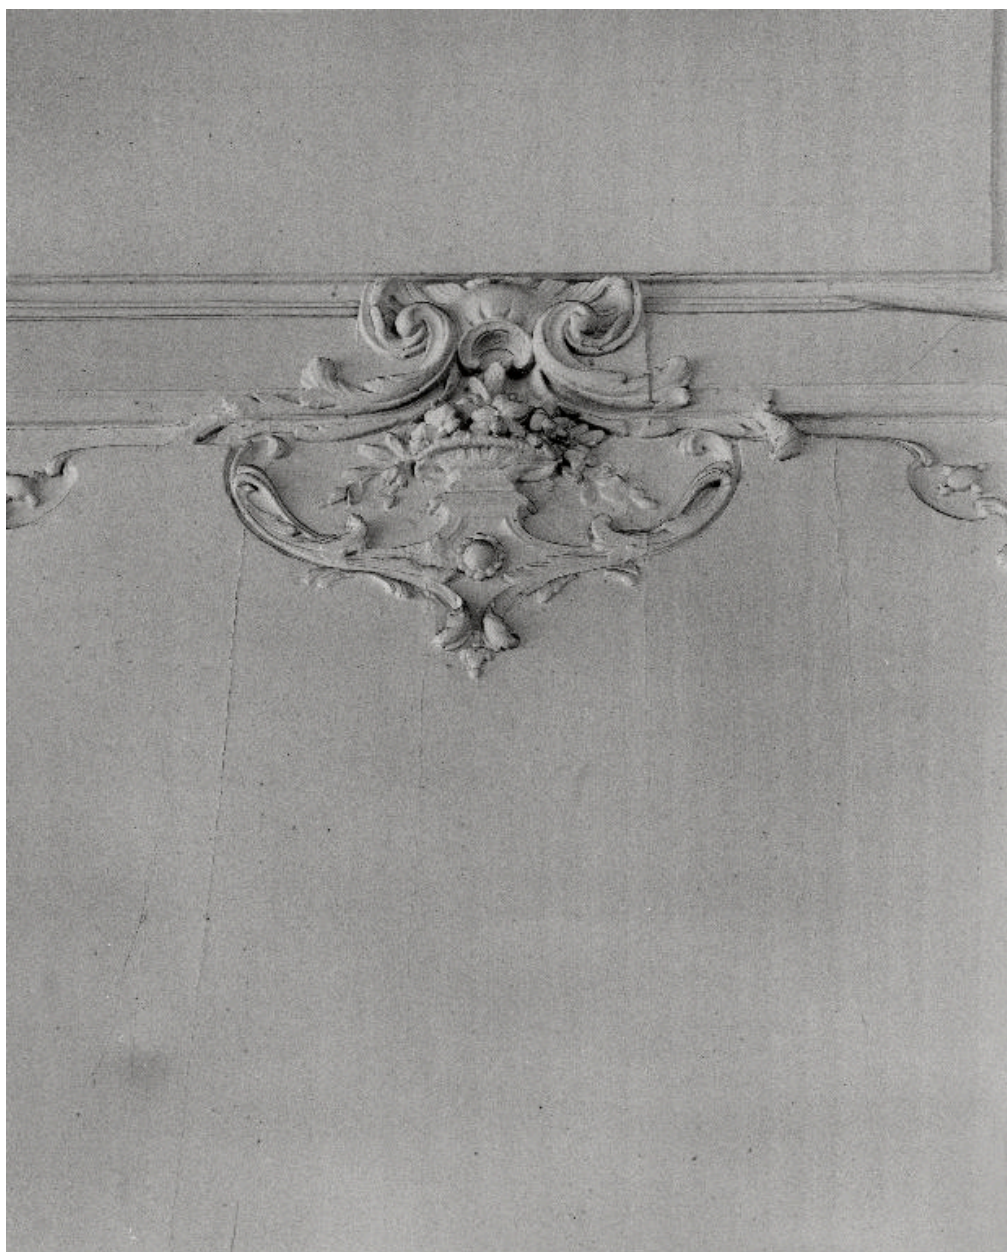
Détail du décor d'un tableau
de l'embrasure intérieure
de la seconde porte.
Phot. Thierry Lefébure
IVR22_19910200543X

Détail du décor d'un tableau de l'embrasure intérieure de la seconde porte.
