Hauts-de-France, Nord
Aubers

Casemate à mitrailleuse 118

Numéro de dossier : IA59004795

Cadre de l'étude : enquête thématique régionale Les ouvrages fortifiés de la Première Guerre mondiale

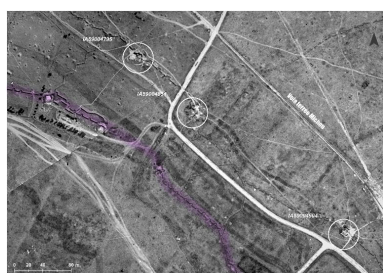
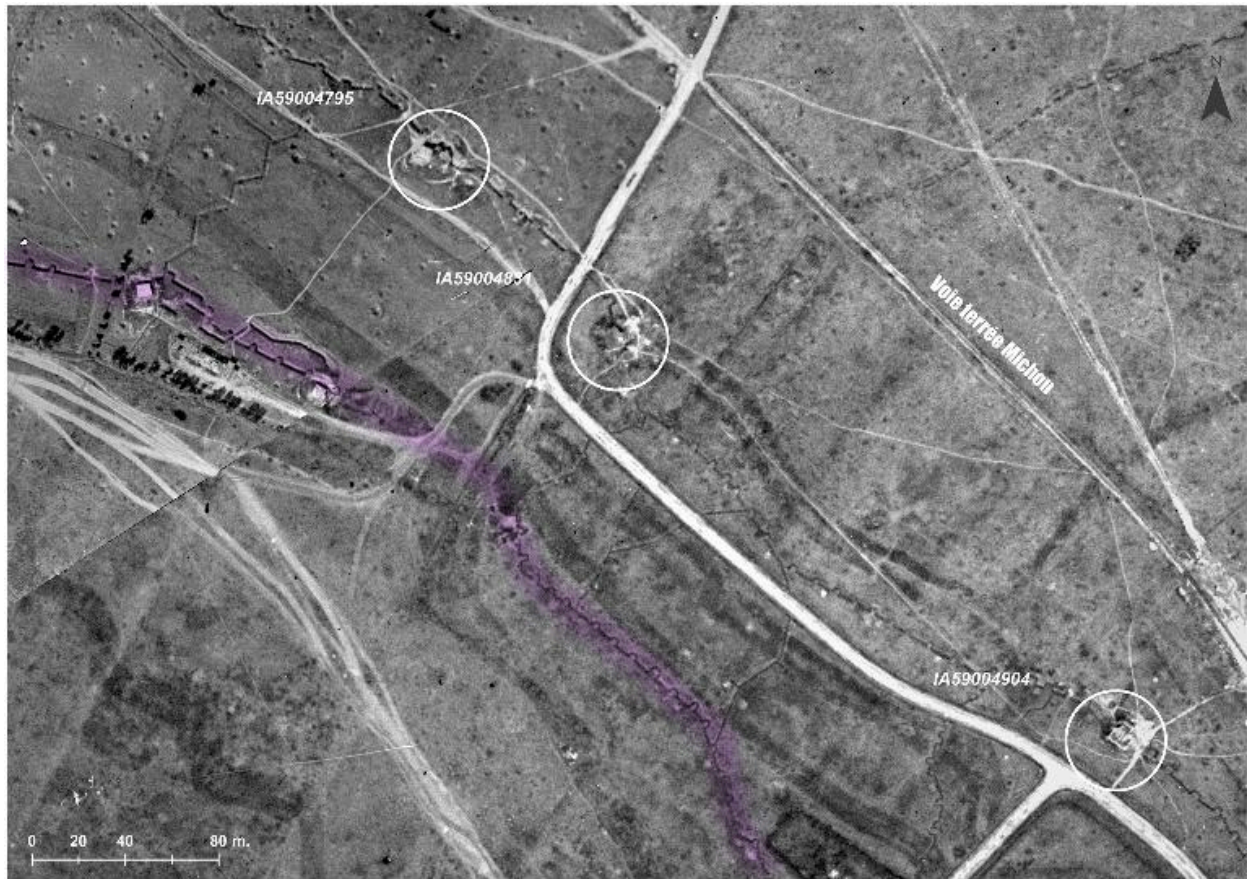
Position de l'édifice (cercle du haut) sur une vue générale réalisée à partir de deux photos aériennes britanniques du 3 et 7 septembre 1918. La seconde position allemande est matérialisée en mauve. Au nord-est, la voie ferrée Michon.
Phot. Jean-Marc Ramette
IVR32_20175900018NUCA

Position de l'édifice (cercle du haut) sur une vue générale réalisée à partir de deux photos aériennes britanniques du 3 et 7 septembre 1918. La seconde position allemande est matérialisée en mauve. Au nord-est, la voie ferrée Michon.

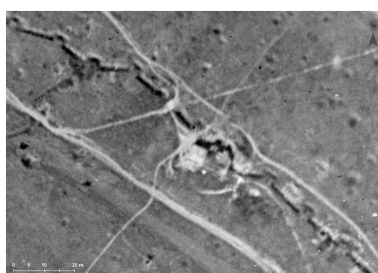
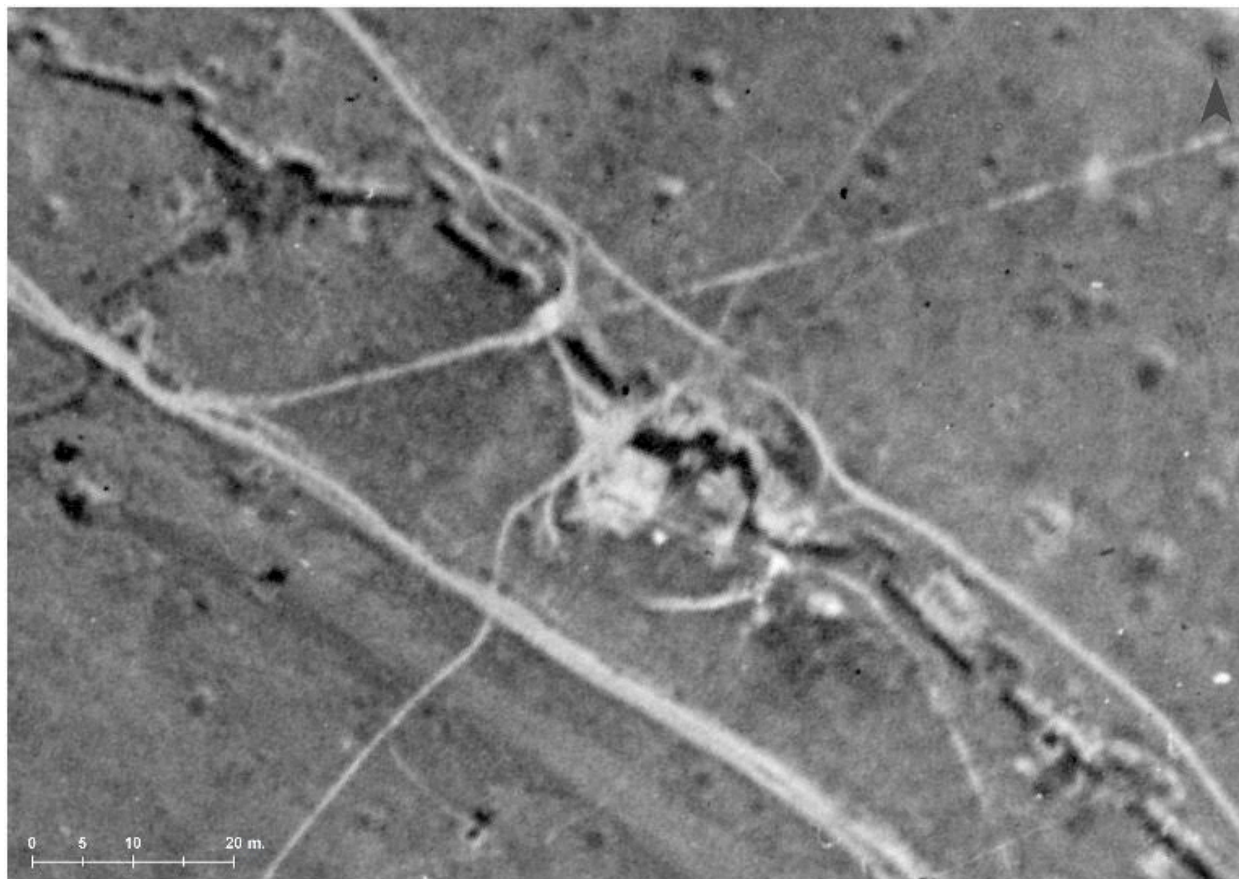
Détail de l'image précédente (photographie aérienne britannique du 3 septembre 1918). On note la présence d'un bâtiment, de plan carré, qui lui est adossé au nord-ouest.
Phot. Jean-Marc Ramette
IVR32_20175900021NUCA

Détail de l'image précédente (photographie aérienne britannique du 3 septembre 1918). On note la présence d'un bâtiment, de plan carré, qui lui est adossé au nord-ouest.

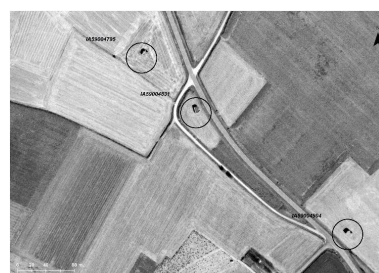
Position de l'édifice (cercle du haut) sur une photographie aérienne du 3/3/1990 (IGN, Geoportail).
Phot. Jean-Marc Ramette
IVR32_20175900019NUCA

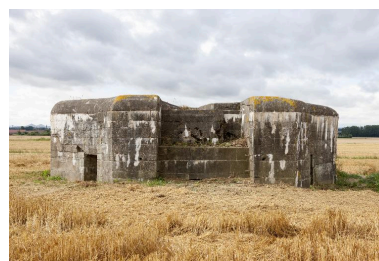
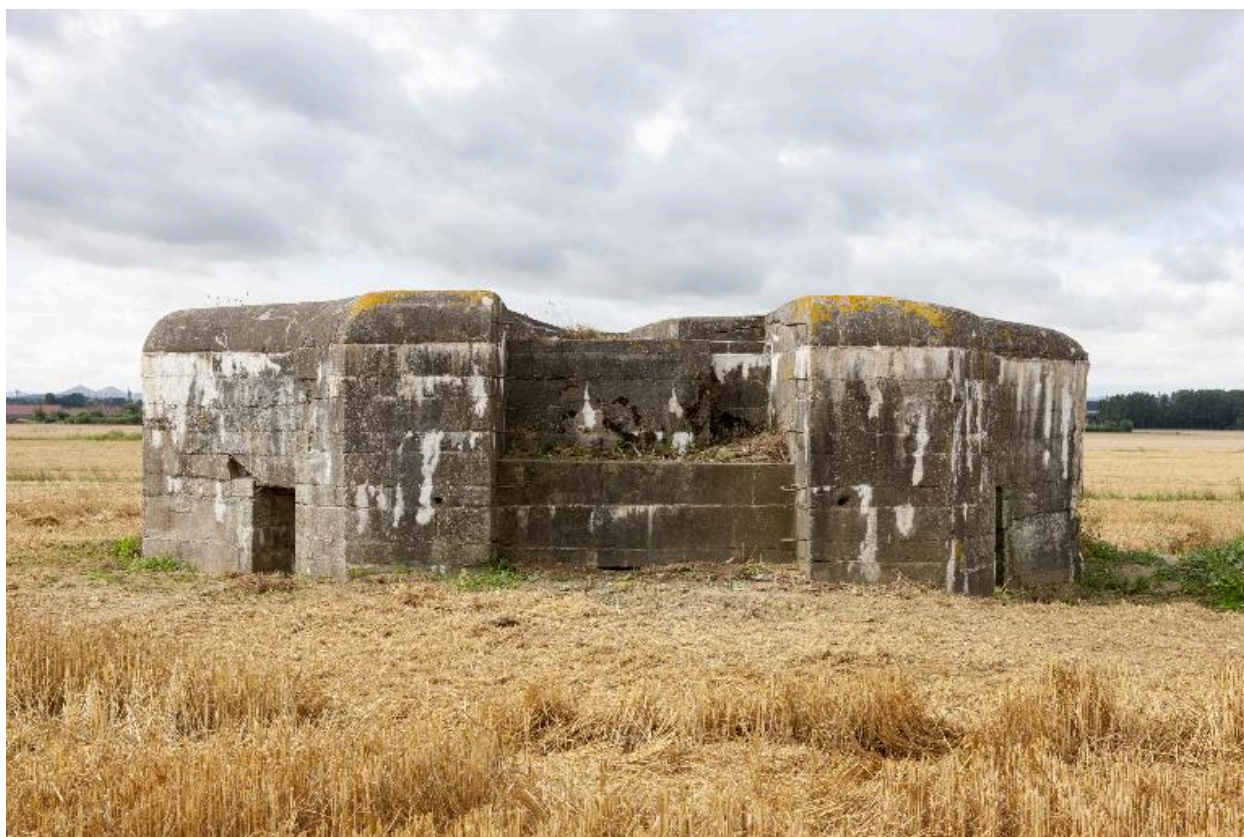
Élévation nord. On remarque les deux entrées latérales et la position de la mitrailleuse, au centre.
Phot. Pierre Thibaut
IVR32_20165901041NUCA

Elévation nord. On remarque les deux entrées latérales et la position de la mitrailleuse, au centre.

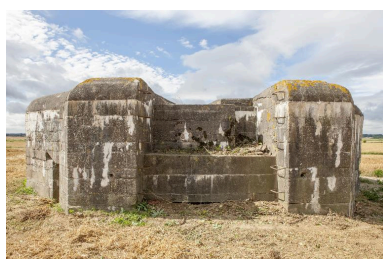
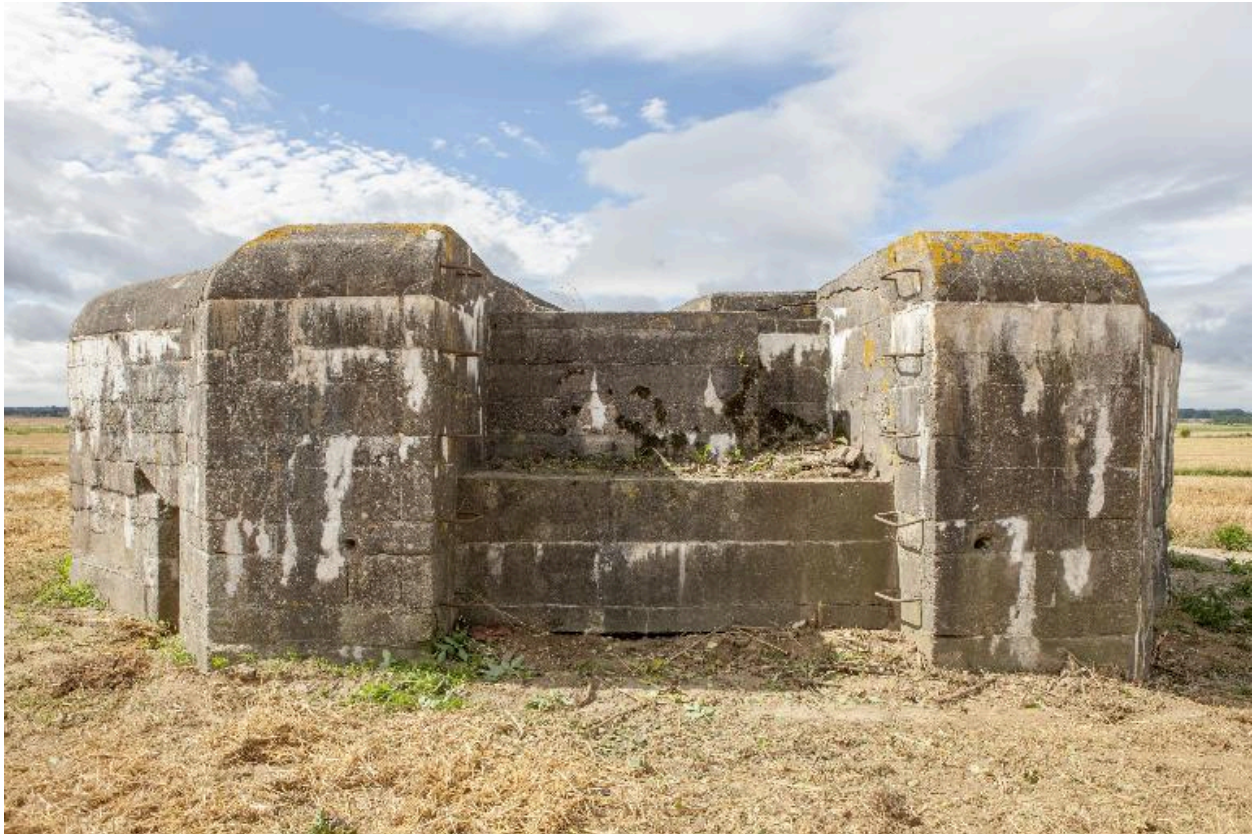
Élévation nord. La banquette de tir, accessible par échelons métalliques, comprend, au centre la position du mitrailleur et à droite, celle du servant

Elévation nord. La banquette de tir, accessible par échelons métalliques, comprend, au centre la position du mitrailleur et à droite, celle du servant

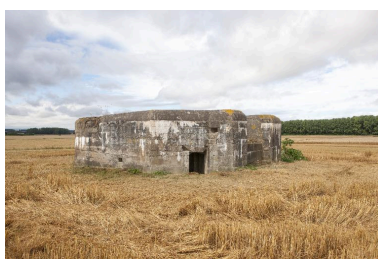
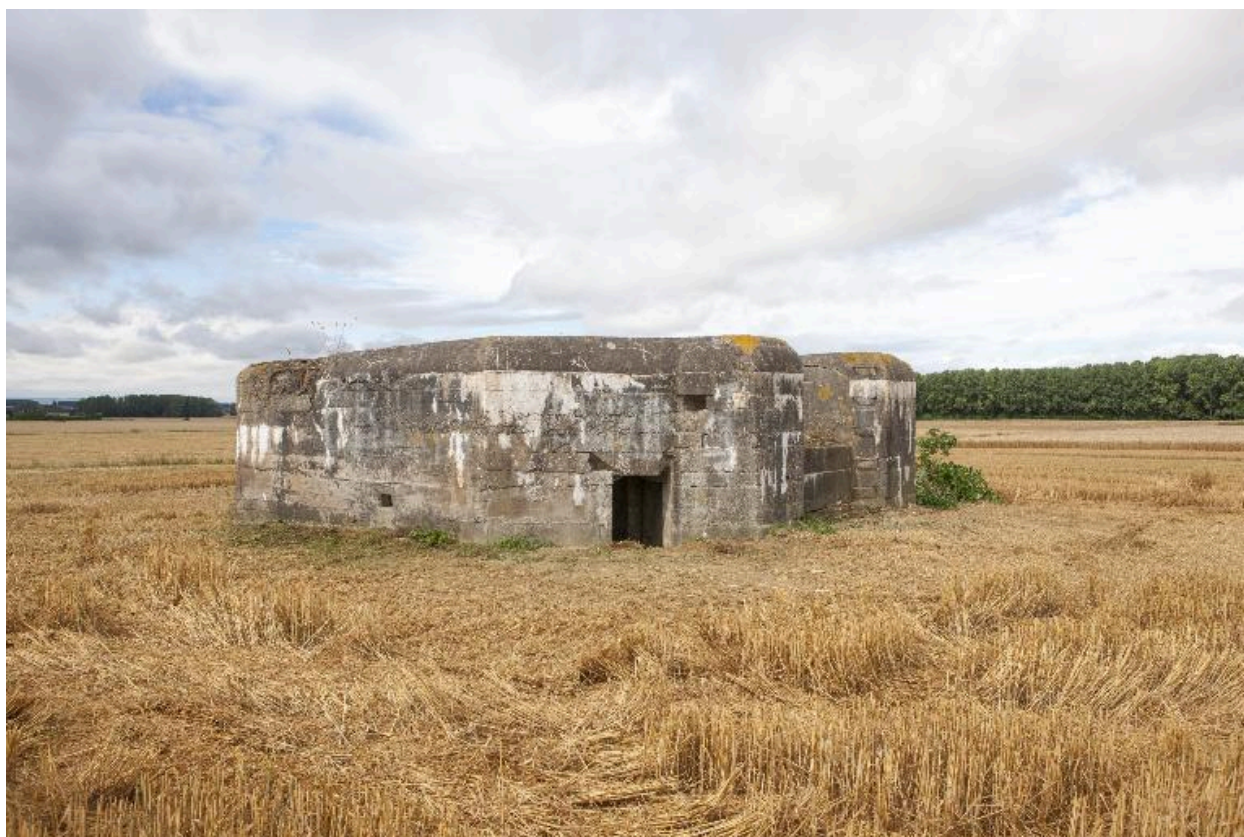
Vue générale vers l'ouest, entrée sud-est.
Phot. Pierre Thibaut
IVR32_20165901042NUCA

Vue générale vers l'ouest, entrée sud-est.

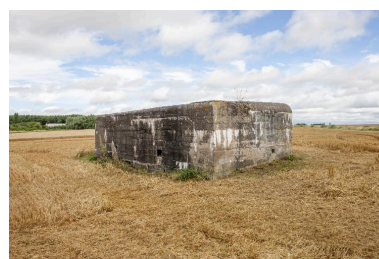
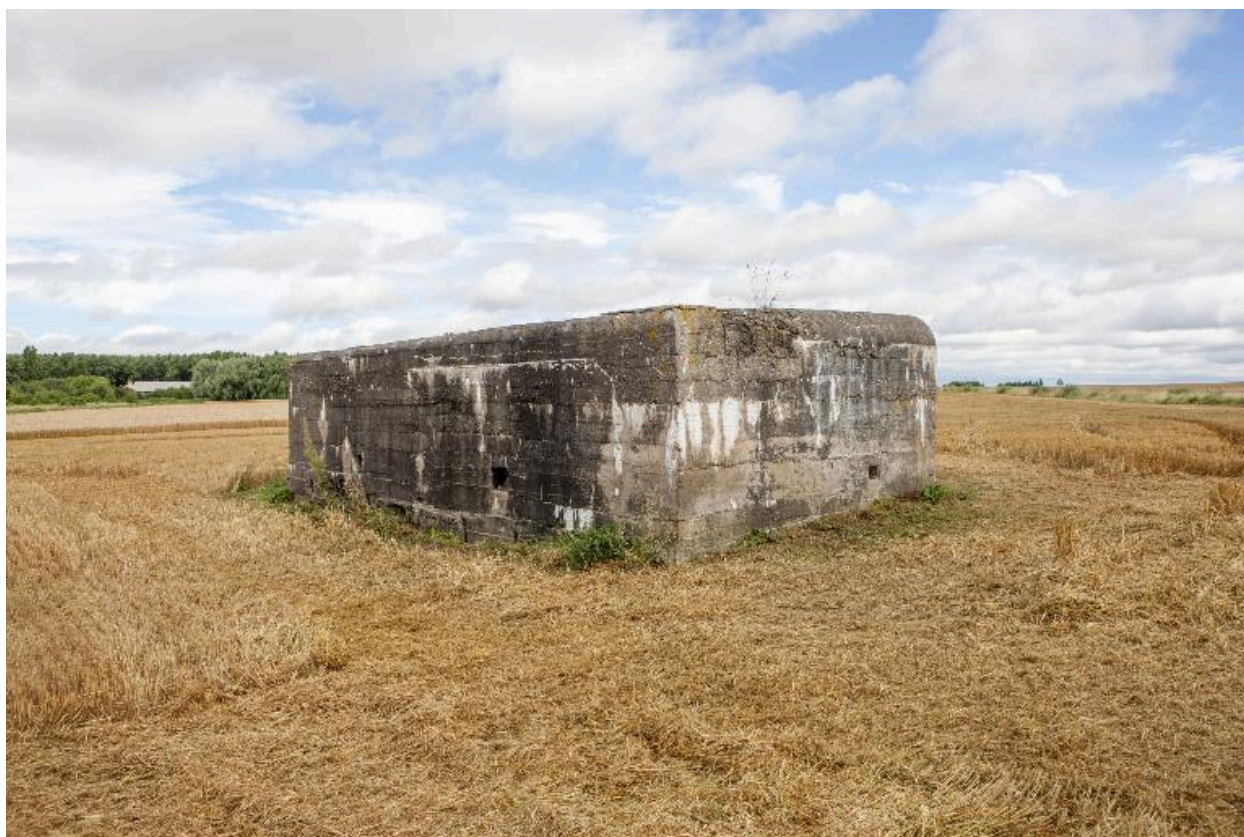
Vue générale vers le nord. Sur l'élévation sud (à gauche) à mi-hauteur, deux créneaux de fusillade. Un seul créneau sur la face est

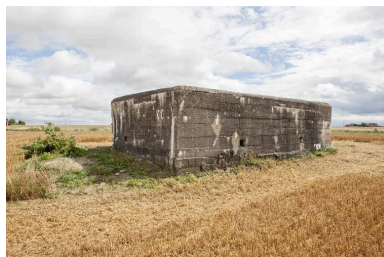
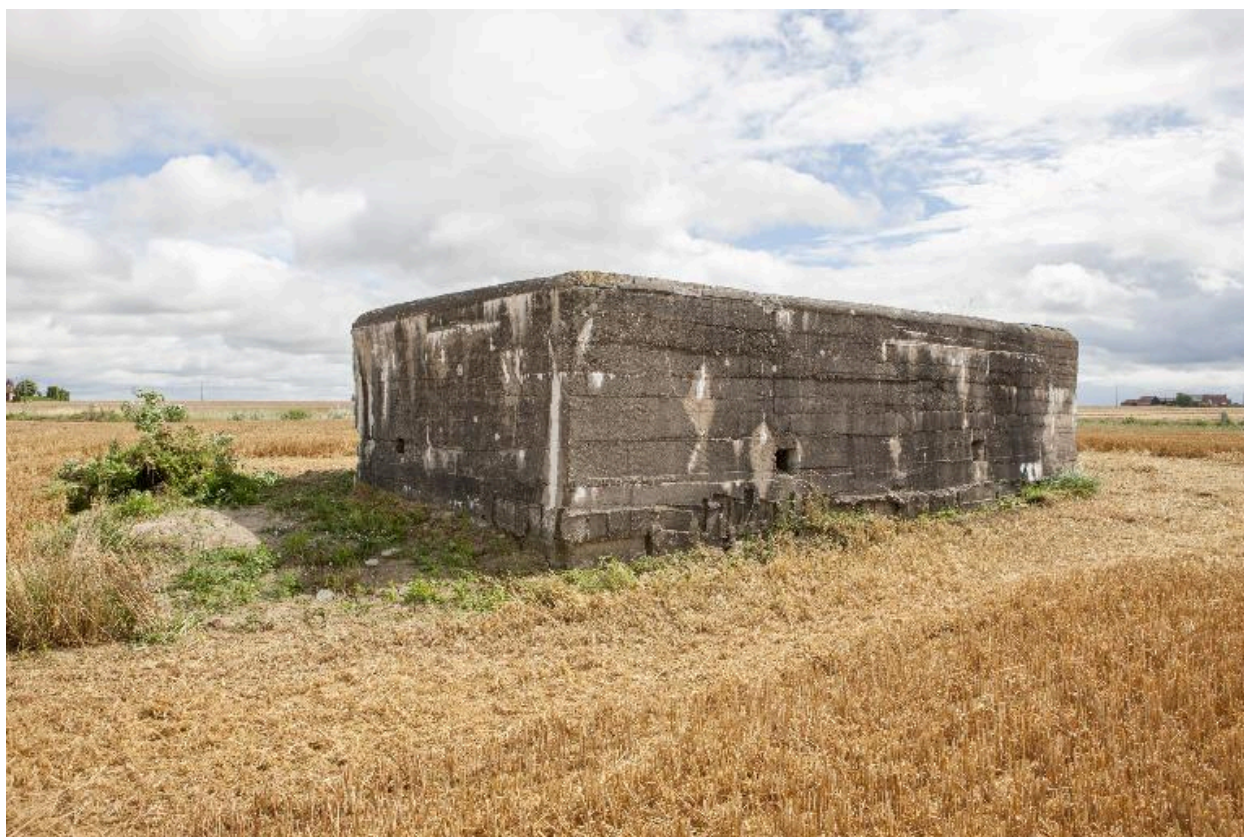
Vue générale vers le sud.
Phot. Pierre Thibaut
IVR32_20165901044NUCA

Vue générale vers le sud.

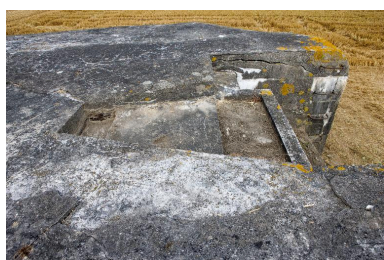
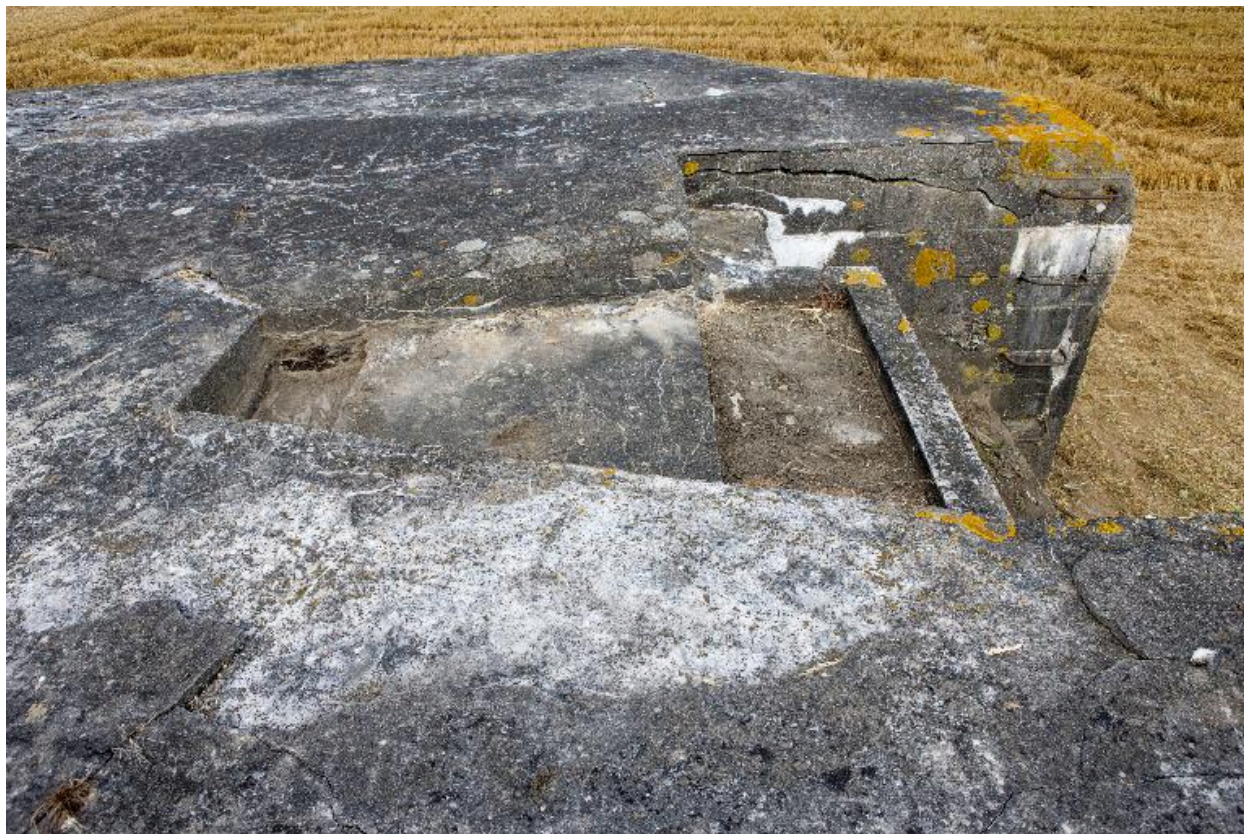
Blocage de l'affût de l'arme
sur le toit, vers le nord-ouest
Phot. Pierre Thibaut
IVR32_20165901051NUCA

Blocage de l'affût de l'arme sur le toit, vers le nord-ouest

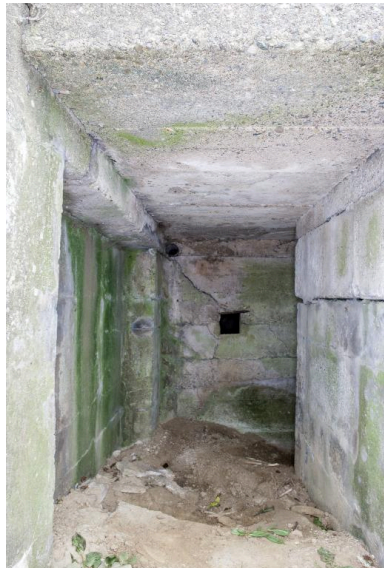
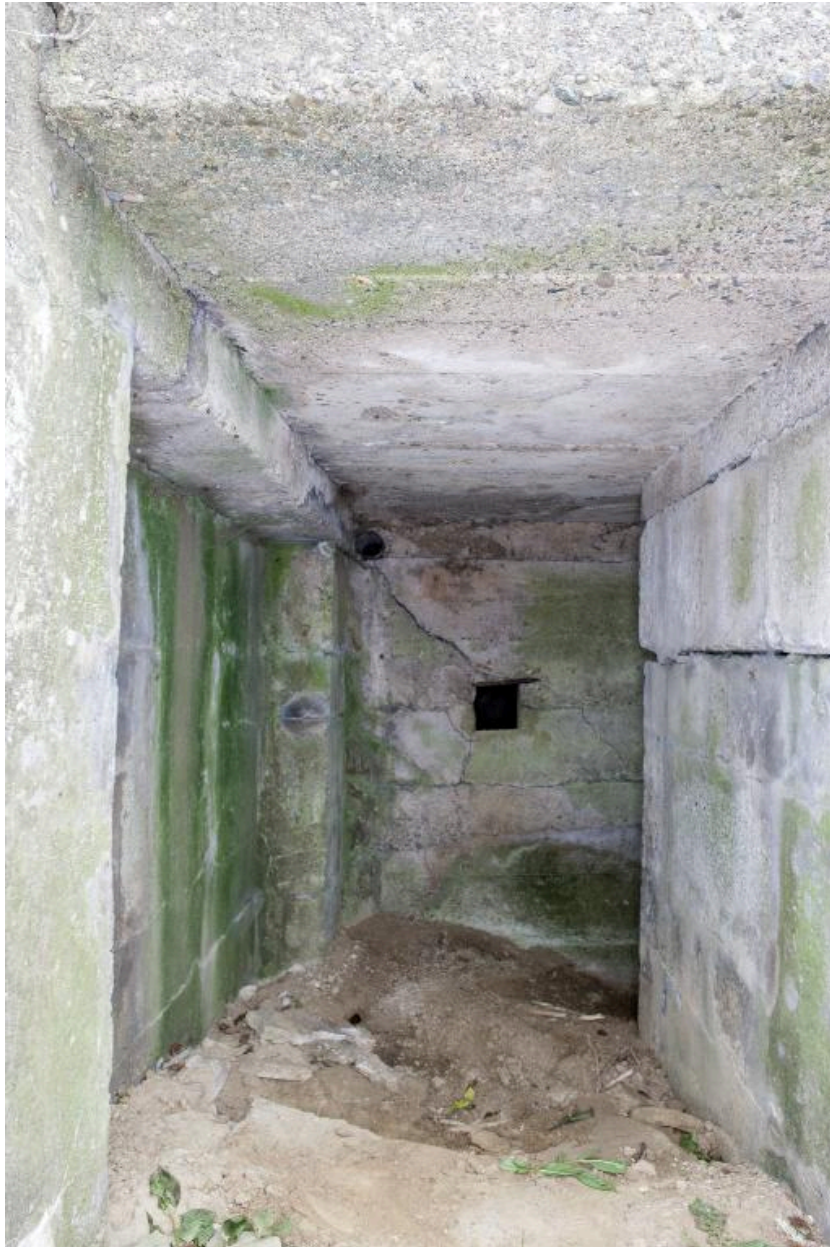
Entrée en chicane ouest.
protégée par un créneau de tir.
Phot. Pierre Thibaut
IVR32_20165901060NUCA

Entrée en chicane ouest. protégée par un créneau de tir.

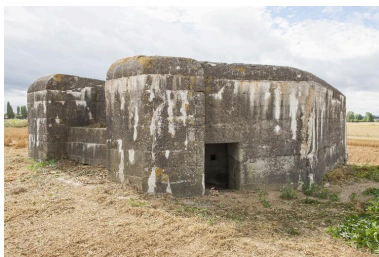
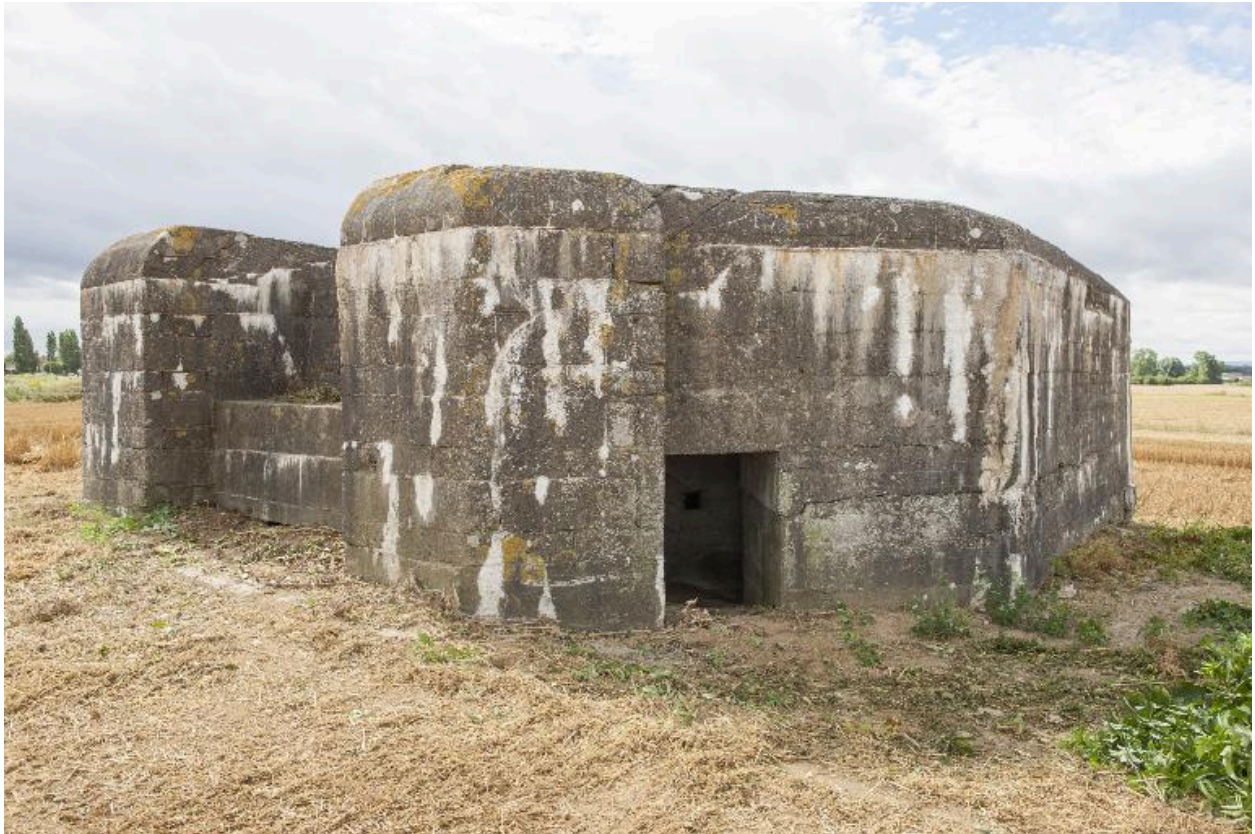
Vue générale, vers le sud. Entrée
ouest dont on peut apercevoir
le créneau de fusillade de
l'entrée en chicane. A gauche,
l'accès à la banquette de tir
Phot. Pierre Thibaut
IVR32_20165901045NUCA

Vue générale, vers le sud. Entrée ouest dont on peut apercevoir le créneau de fusillade de l'entrée en chicane. A gauche, l'accès à la banquette de tir

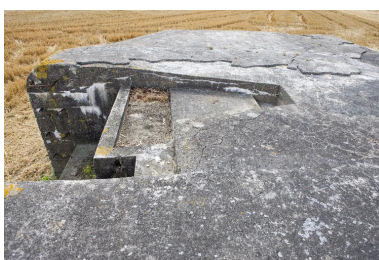
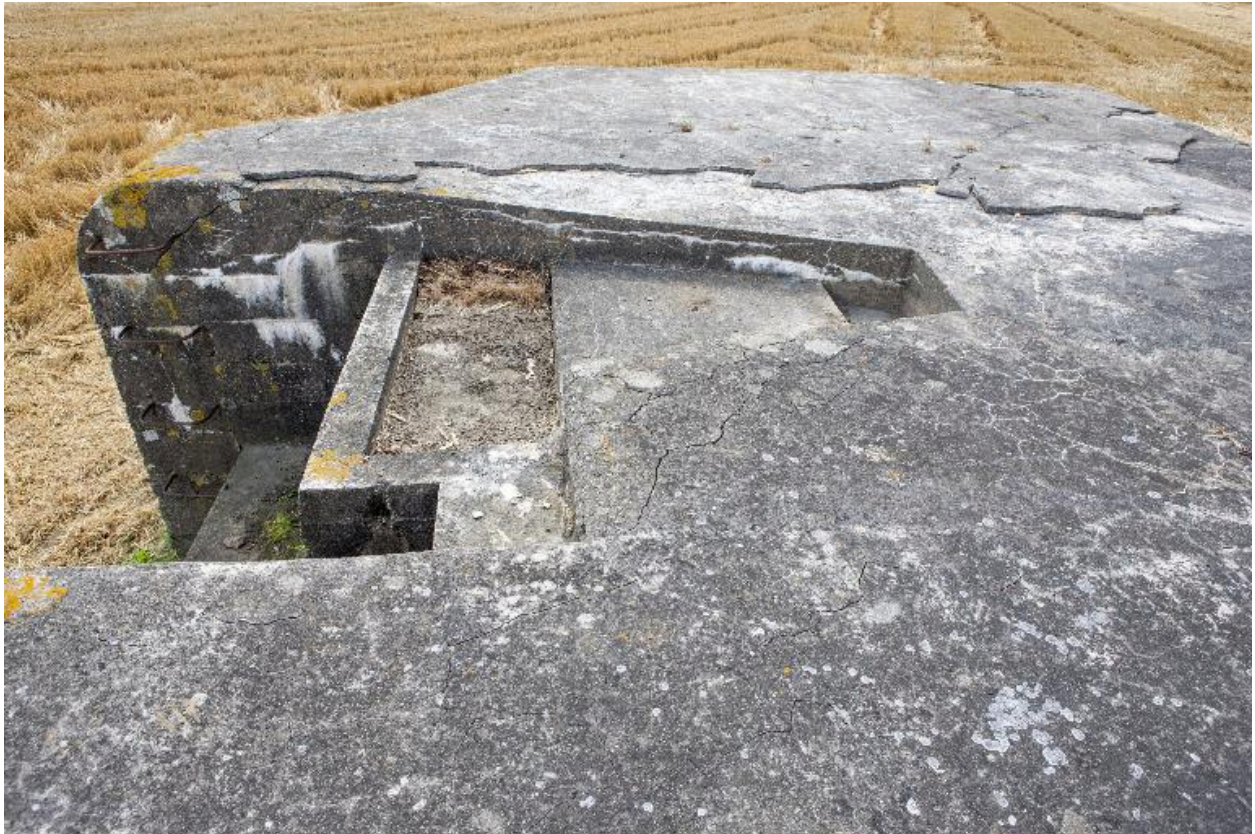
Blocage de l'affût de l'arme
sur le toit, vers le sud-est
Phot. Pierre Thibaut
IVR32_20165901050NUCA

Blocage de l'affût de l'arme sur le toit, vers le sud-est

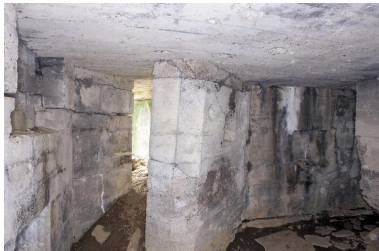
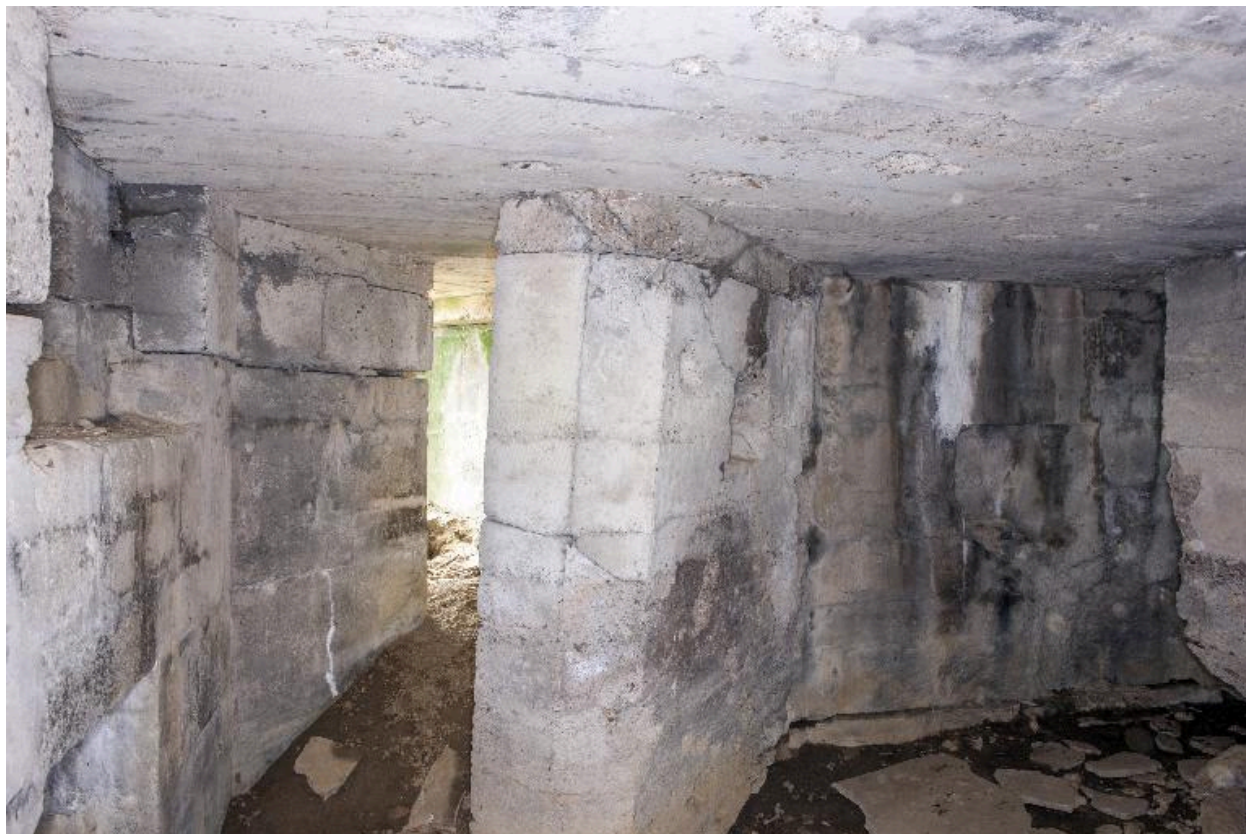
Vue intérieure, entrée en chicane ouest
Phot. Pierre Thibaut
IVR32_20165901055NUCA

Vue intérieure,entrée en chicane ouest

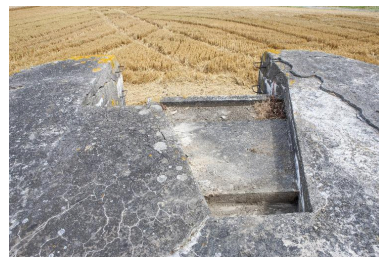
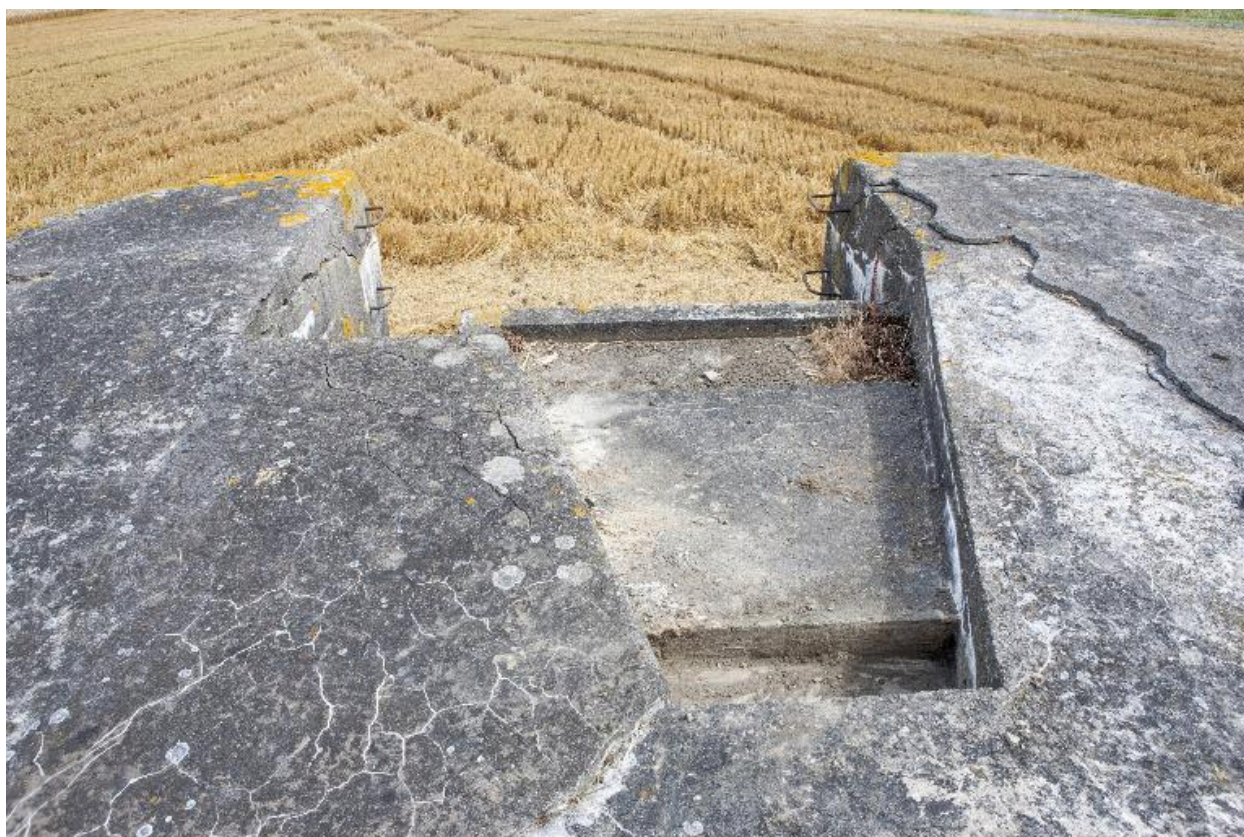
Blocage de l'affût de
l'arme sur le toit, vers sud
Phot. Pierre Thibaut
IVR32_20165901048NUCA

Blocage de l'affût de l'arme sur le toit, vers sud

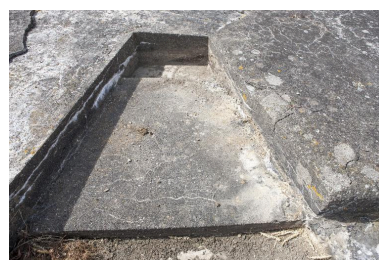
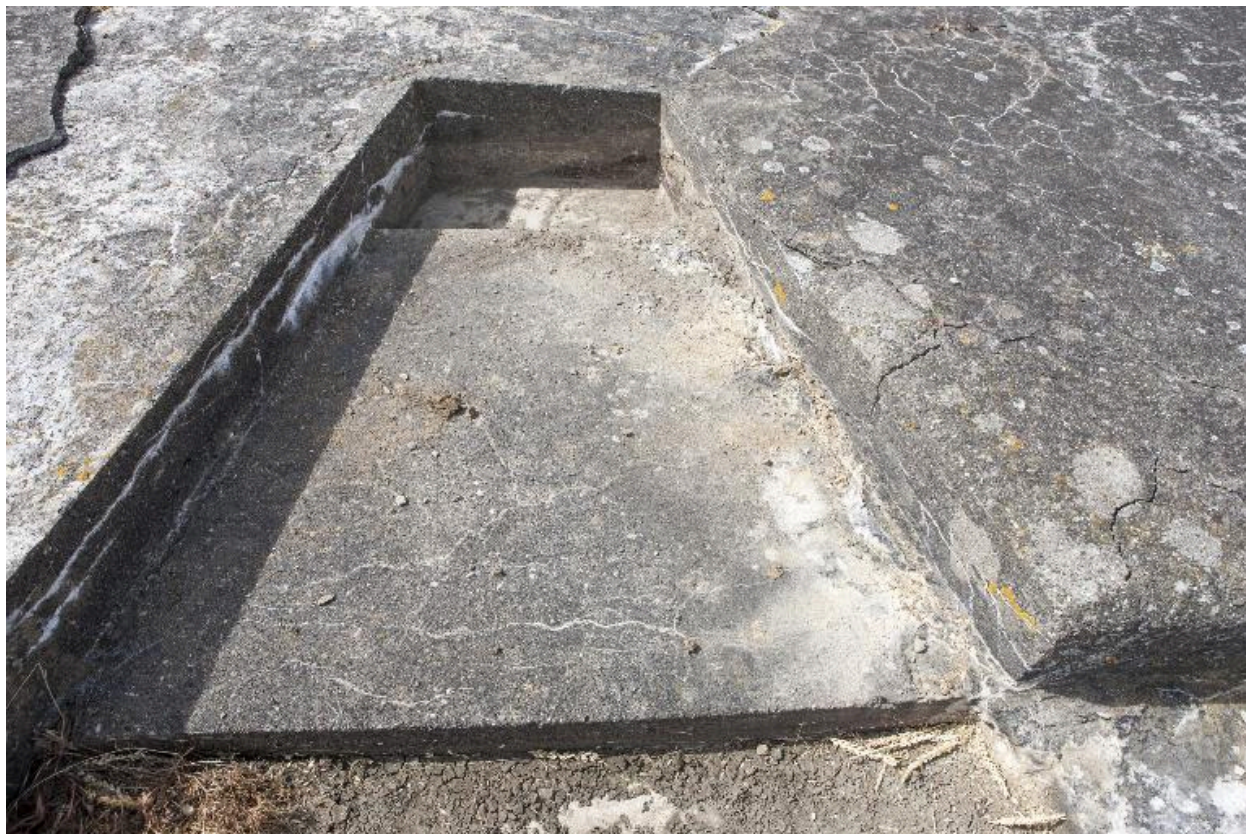
Blocage de l'affût de l'arme
sur le toit, vers le nord
Phot. Pierre Thibaut
IVR32_20165901049NUCA

Blocage de l'affût de l'arme sur le toit, vers le nord

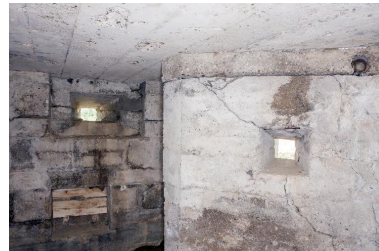
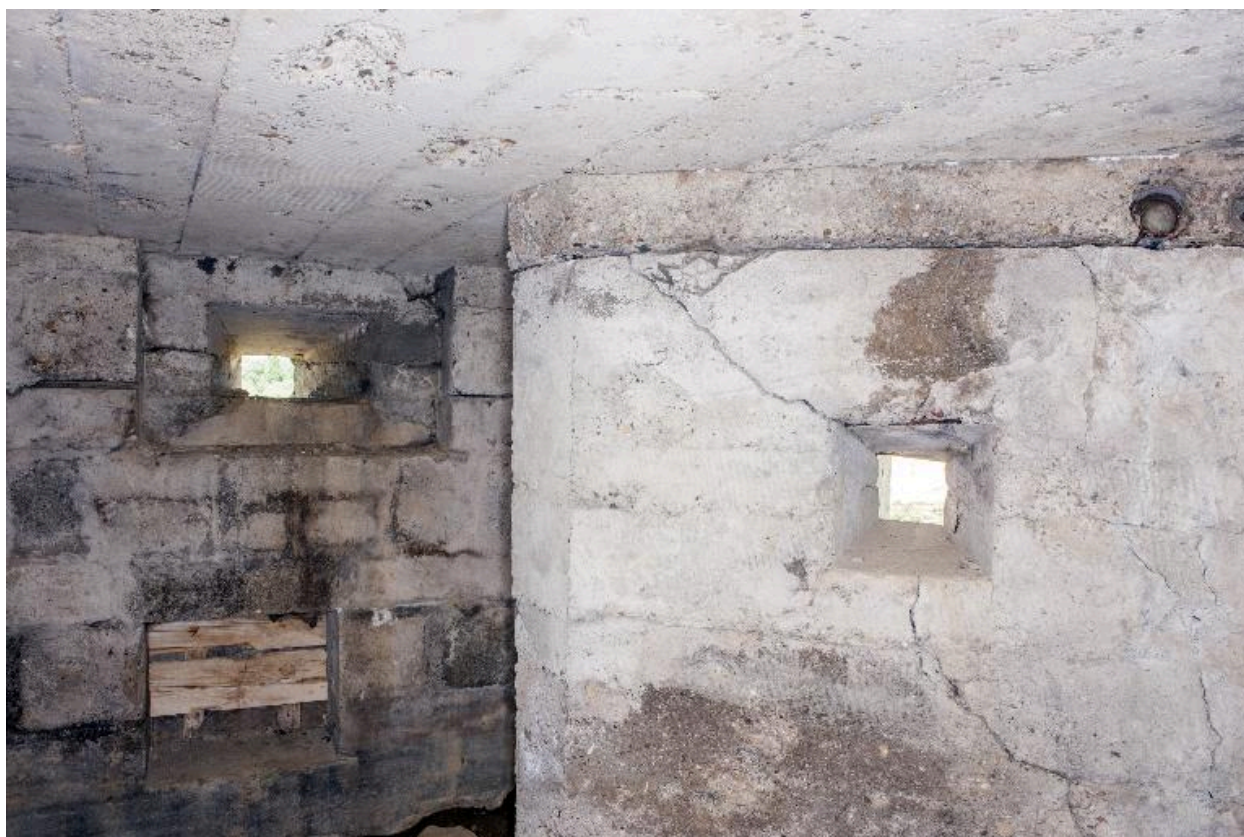
Entrée en chicane ouest et son
créneaux de tir. A gauche, ouverture
de tir de l'élévation ouest et sa
niche à munitions (dessous)
Phot. Pierre Thibaut
IVR32_20165901054NUCA

Entrée en chicane ouest et son créneaux de tir. A gauche, ouverture de tir de l'élévation ouest et sa niche à munitions (dessous)

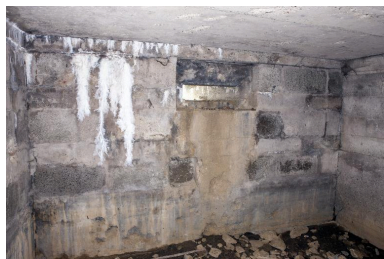
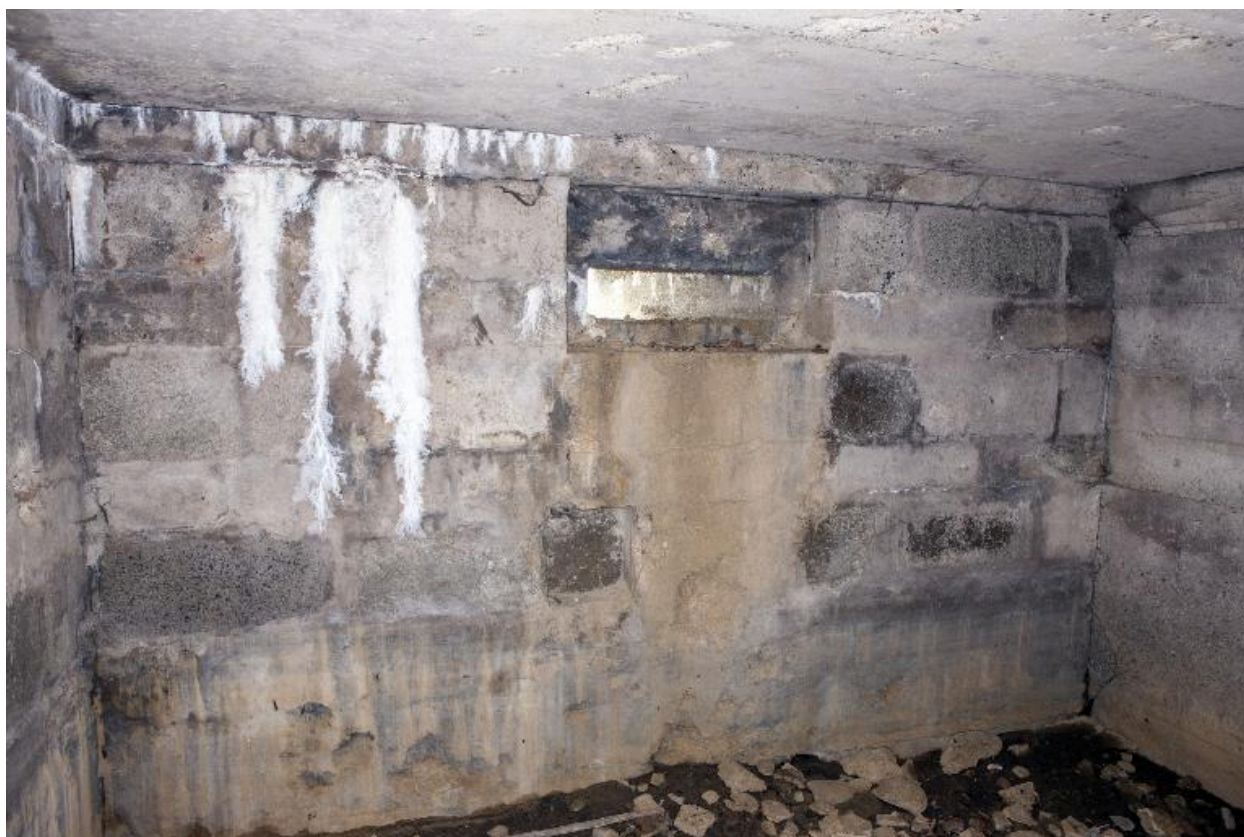
Salle est, créneau de tir vers l'est
Phot. Pierre Thibaut
IVR32_20165901058NUCA

Salle est, créneau de tir vers l'est

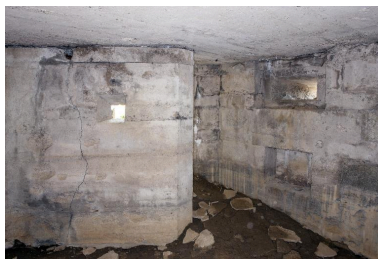
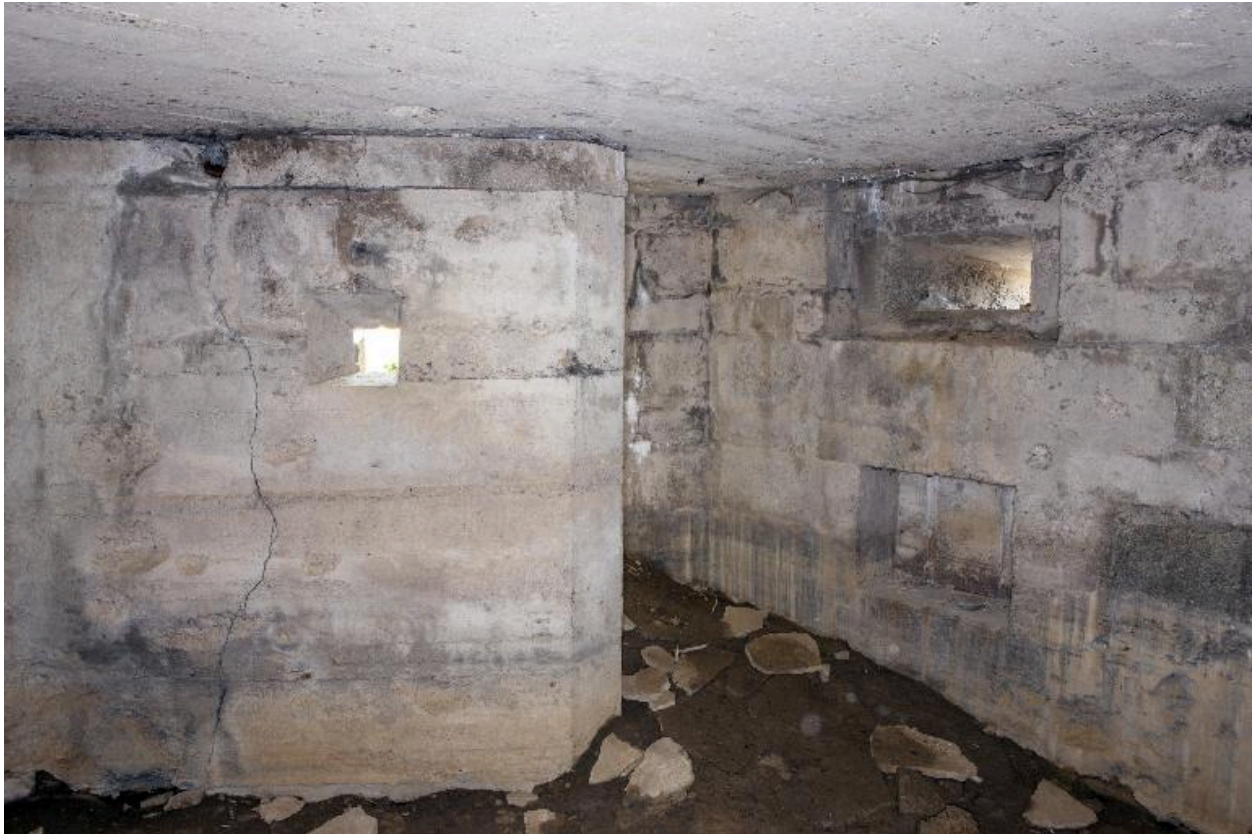
Salle est. couloir de sortie en
chicane avec son créneau de tir.
Phot. Pierre Thibaut
IVR32_20165901056NUCA

Salle est. couloir de sortie en chicane avec son créneau de tir.

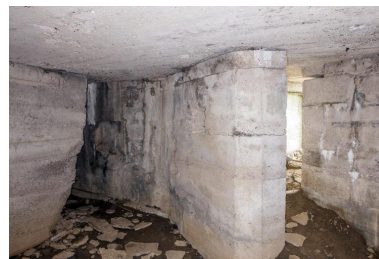
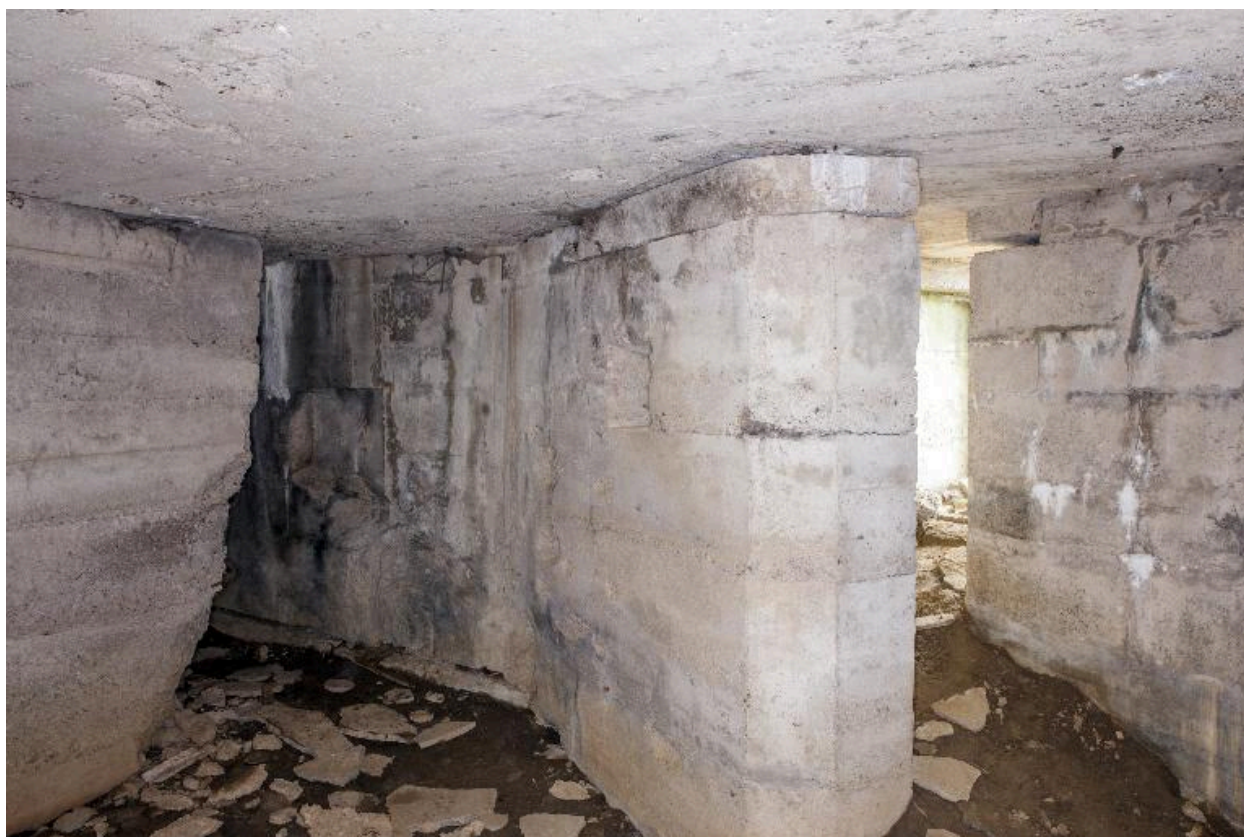
Salle est avec, à gauche, le
mur de refend endommagé et,
à droite, la sortie en chicane
Phot. Pierre Thibaut
IVR32_20165901057NUCA

Salle est avec, à gauche, le mur de refend endommagé et, à droite, la sortie en chicane

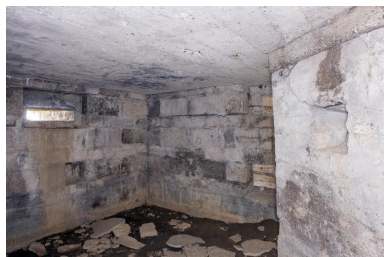
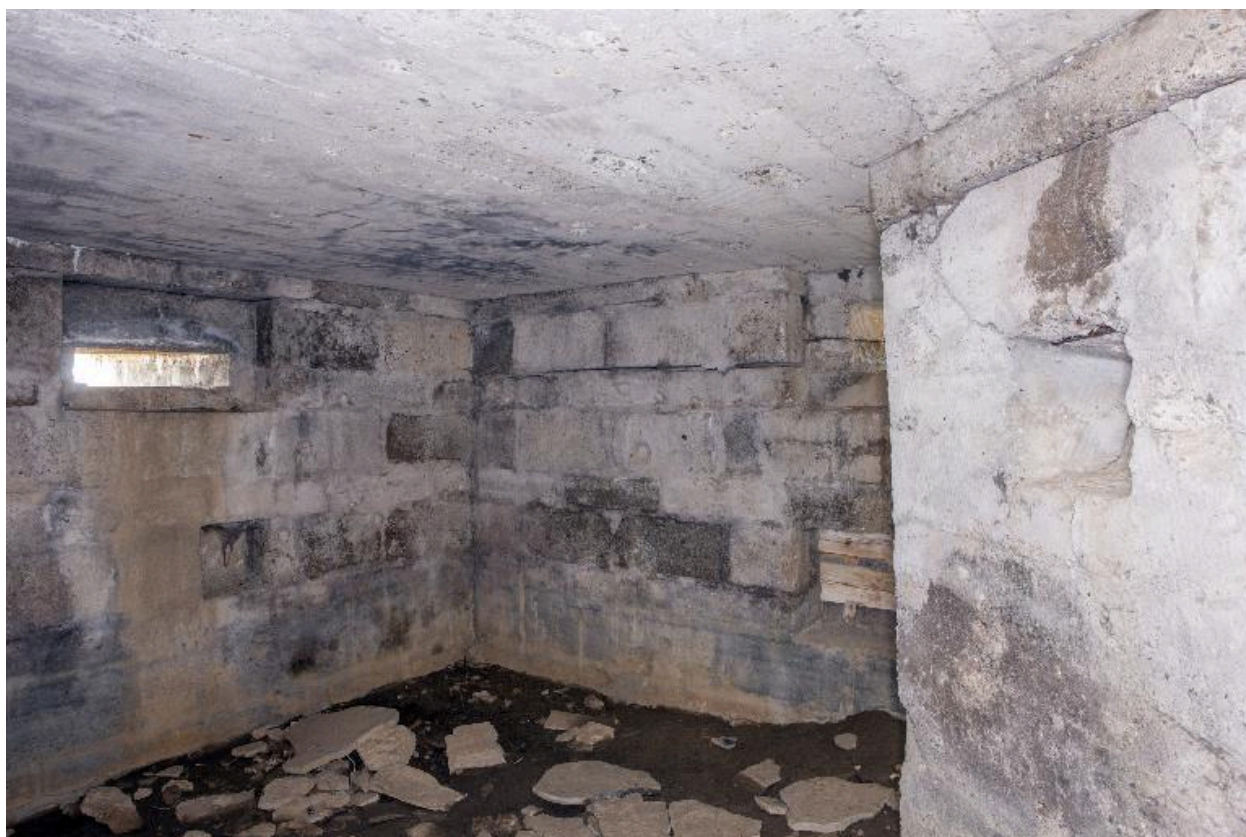
Depuis l'entrée en chicane est,
ouvertures de tir de l'élévation est
Phot. Pierre Thibaut
IVR32_20165901052NUCA

Depuis l'entrée en chicane est, ouvertures de tir de l'élévation est
