Hauts-de-France, Nord
Aubers

Casemate à mitrailleuse 118

Numéro de dossier : IA59004795

Cadre de l'étude : enquête thématique régionale Les ouvrages fortifiés de la Première Guerre mondiale

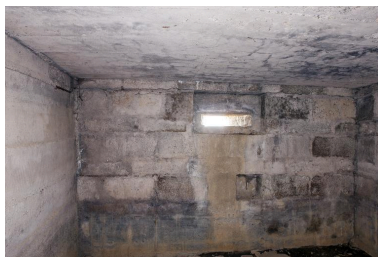
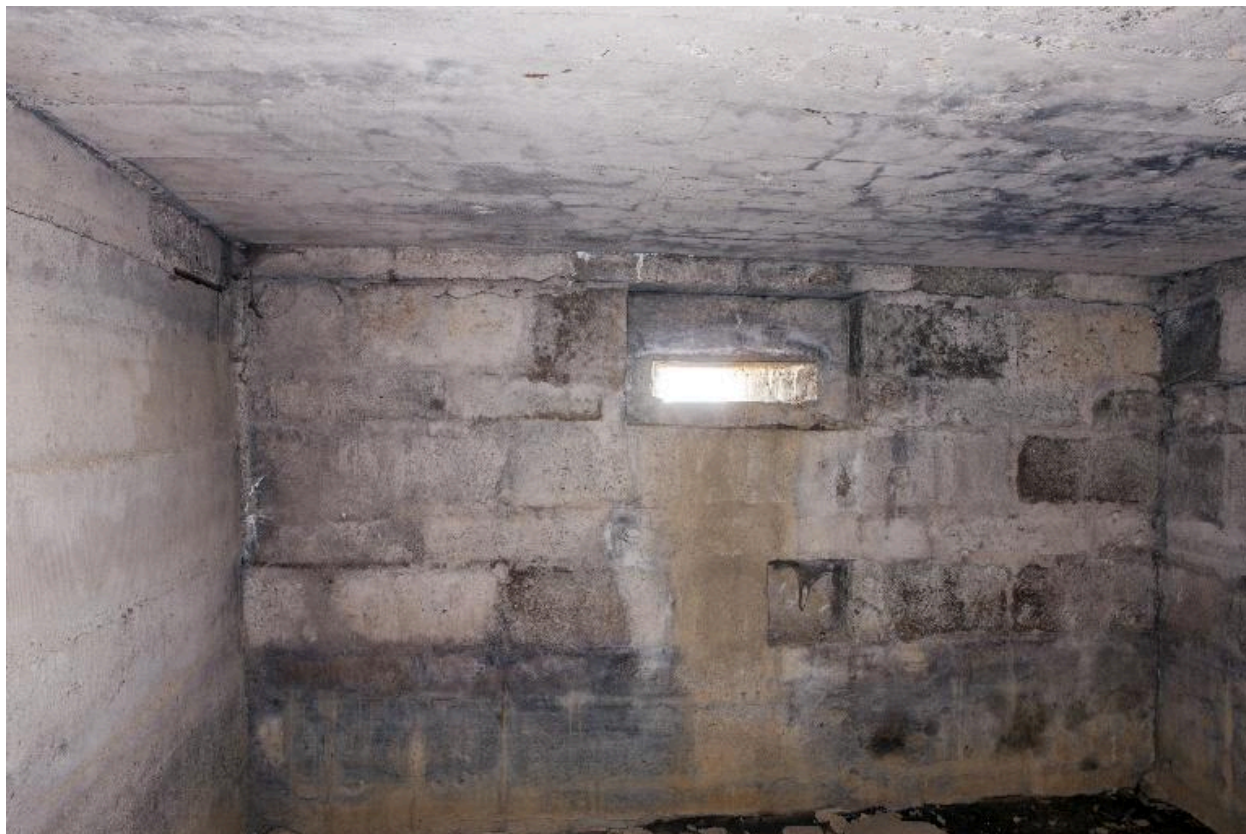
Vue depuis la salle est du mur est
Phot. Pierre Thibaut
IVR32_20165901053NUCA

Vue depuis la salle est du mur est
