Hauts-de-France, Aisne
Martigny
rue de l' Eglise

Chaire à prêcher

Numéro de dossier : IM02001573

Cadre de l'étude : inventaire topographique canton d'Aubenton, mobilier et objets religieux

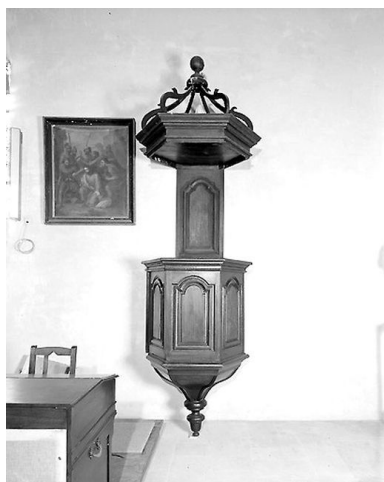
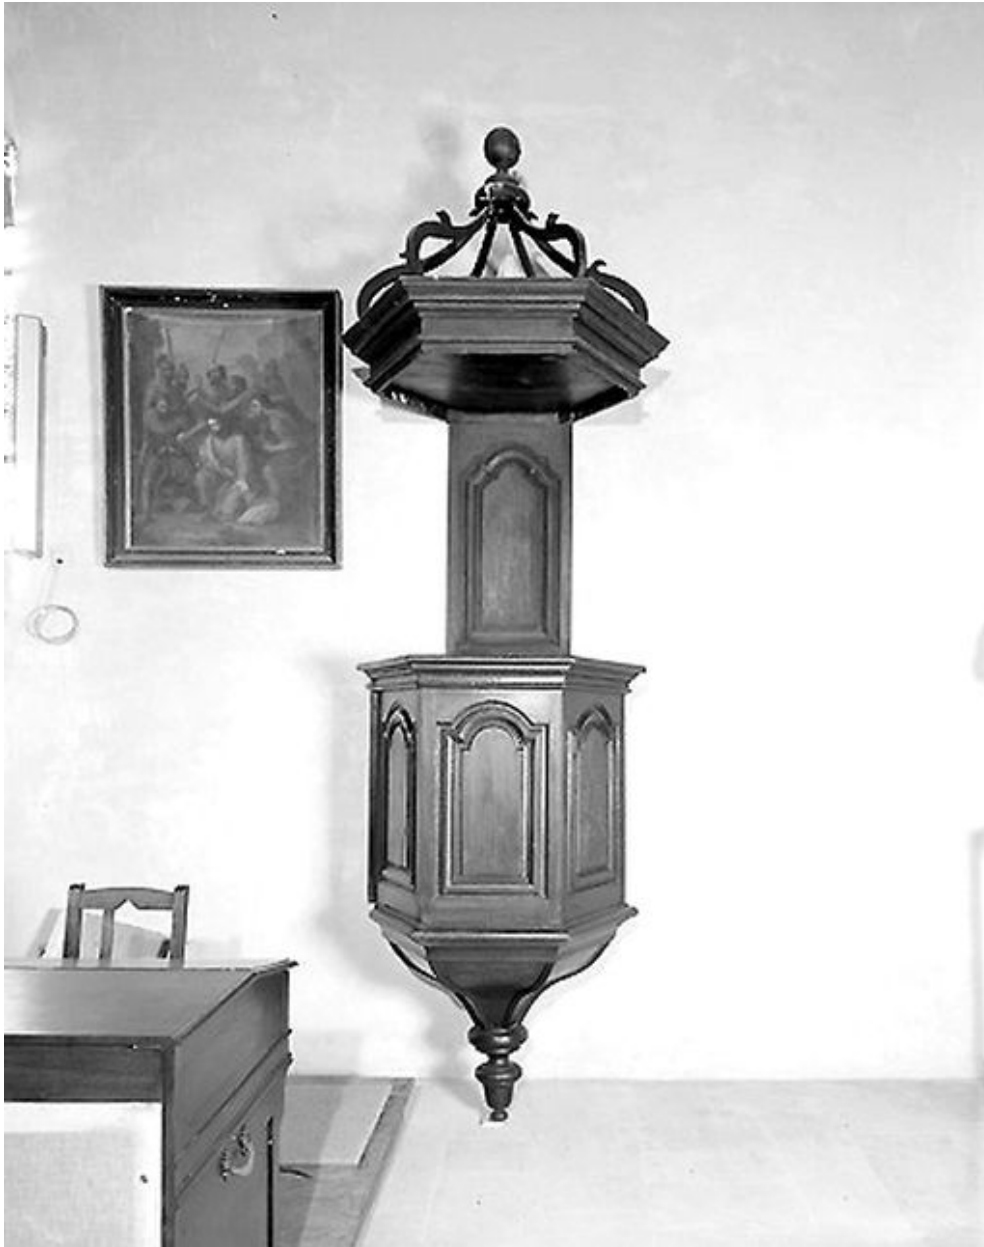
IVR22_19980201180V

La chaire, suspendue et adossée, est en chêne peint faux bois et vernis. La cuve, de plan hexagonal, est sur culot. Les panneaux de la cuve, dont l'un forme battant, et celui du dorsal sont moulurés petit cadre élégi. Ces panneaux, rectangulaires, sont mixtes, leur partie supérieure étant cintrée. La chaire comportait un escalier latéral droit, aujourd'hui disparu.

L' escalier droit latéral a disparu.

Vue générale.
