Hauts-de-France, Aisne Chavignon 3 rue de l' Ecu

Maison

Numéro de dossier : IA02001781 Date de l'enquête initiale : 2003 Date(s) de rédaction : 2003

Cadre de l'étude : patrimoine de la Reconstruction Chemin des Dames

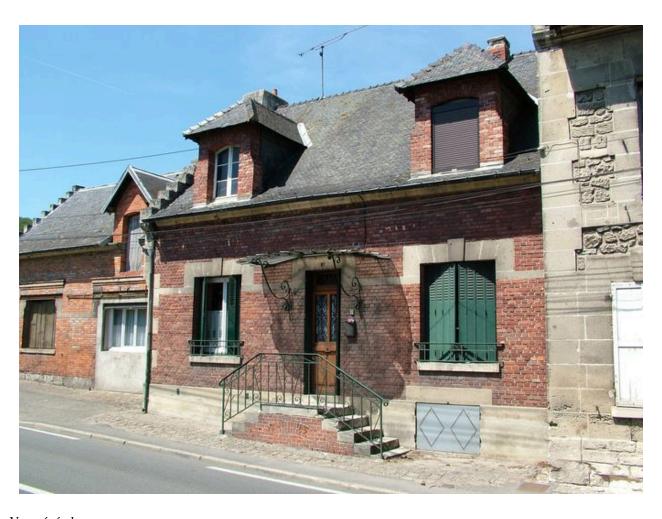
IVR22_20050200797NUCA

Vue générale.

Cette maison, mitoyenne de sa voisine, est située dans le rue principale de Chavignon. Une porte, accessible par un perron à double rampe, ainsi que deux baies percent le rez-de-chaussée surélevé. L'élévation principale est entièrement construite en briques et pierres de taille aux chaînages harpés. Deux lucarnes dites "en chien assis" ajourent l'étage de comble, couvert d'un toit en ardoise soutenu par les pignons à redents en pierre de taille. Un garage, également en brique, flanque le logis. Une lucarne à foin occupe le centre du toit à longs pans couvert en ardoise, indépendant de celui du logis. Une cour, close d'un mur haut, occupe le fond de la propriété.

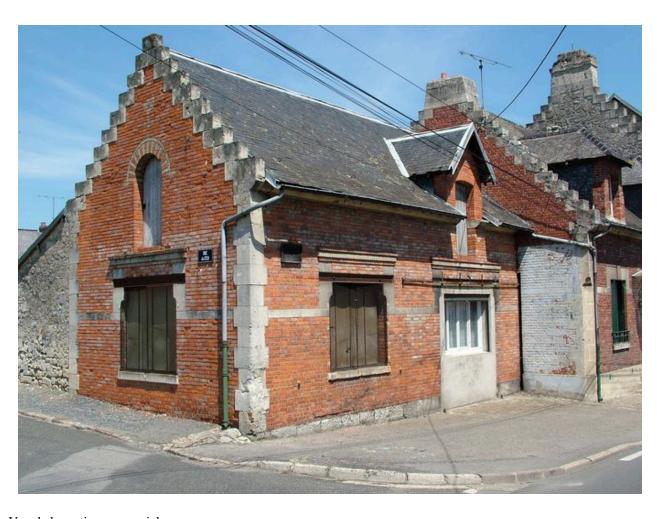
IVR22_20050200635NUCA

Vue de la partie commerciale.

Toutes les maisons de Chavignon ont été construites après 1920. La disposition originale de la brique de couleurs diverses aux linteaux des fenêtres larges anime la façade de la partie professionnelle. L'utilisation de la brique pour l'ensemble de la construction alliée à l'emploi de la pierre de taille en font un édifice original, d'une qualité inattendue.
