Hauts-de-France, Somme
Saint-Quentin-en-Tourmont
le Bout-des-Crocs
8 chemin des Garennes

Maison au Bout-des-Crocs

Numéro de dossier : IA80007746
Date de l'enquête initiale : 2004
Date(s) de rédaction : 2004
Cadre de l'étude : inventaire préliminaire arrière-pays maritime picard
Degré d'étude : étudié

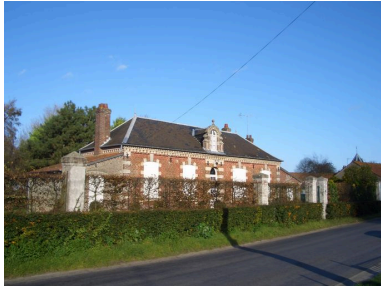
Vue générale.
Phot. Inès Guérin
IVR22_20068005635NUCA

Située parallèlement à la voie de circulation, cette construction est en retrait de celle-ci. Entièrement en brique, elle possède une longueur de cinq travées, pourvue d'un rez-de-chaussée surélevé et d'un comble à surcroît. Deux appentis flanquent le corps central de part et d'autre. Les chaînes d'angle ainsi que le pourtour des ouvertures se composent d'une maçonnerie alternée de brique et de pierre. La lucarne centrale, flanquée d'amortissements rondoïdes, est ornée d'un fronton cintré. Le toit à longs pans et croupes est en ardoise. La corniche présente une frise de billettes composée de boutisses de briques blanches saillantes.

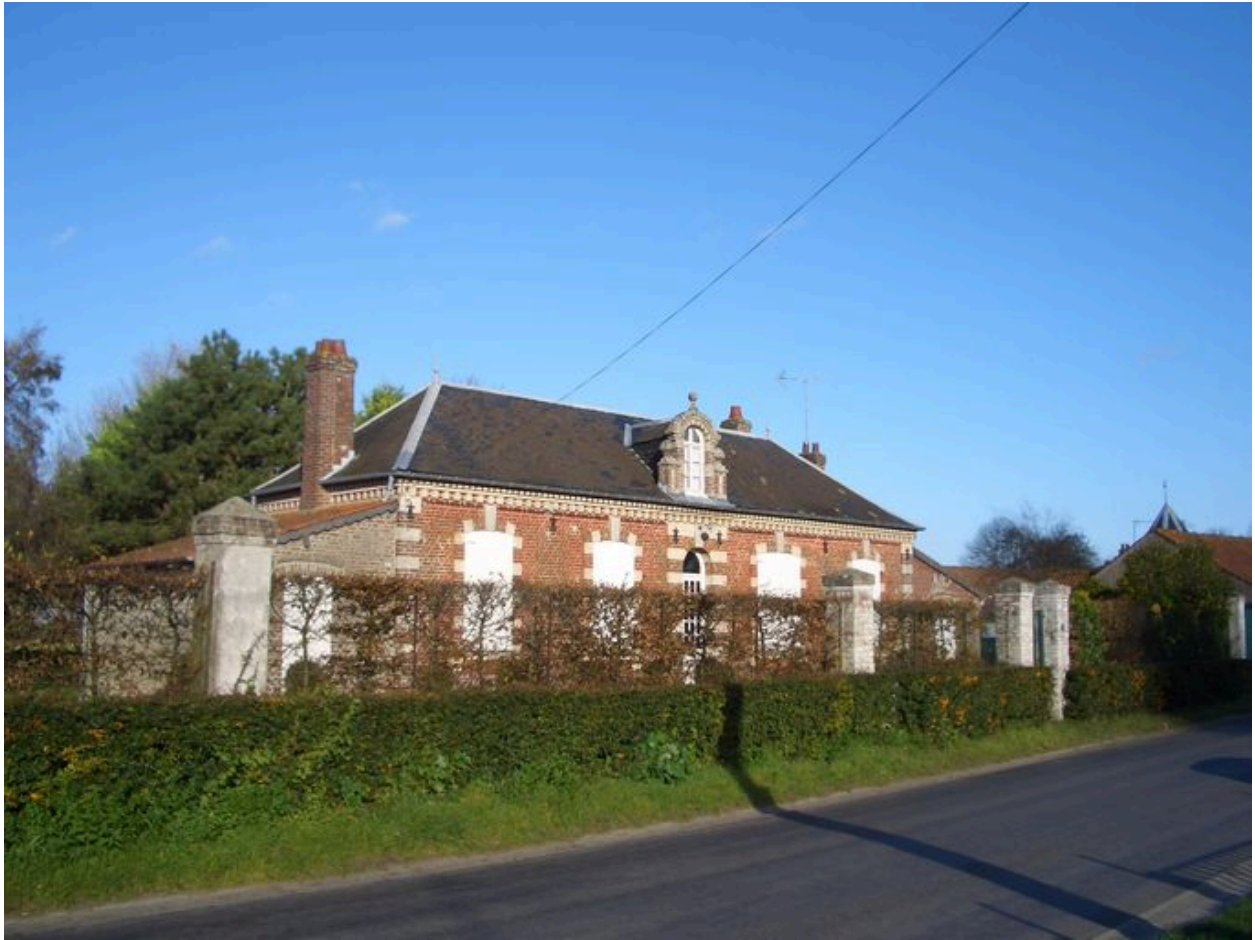
IVR22_20068005635NUCA

Vue générale.
