Hauts-de-France, Somme
Blangy-Tronville

Église paroissiale Saint-Médard de Blangy-Tronville

Numéro de dossier : IA80002413
Date de l'enquête initiale : 2002
Date(s) de rédaction : 2002
Cadre de l'étude : inventaire topographique Amiens métropole
Degré d'étude : étudié

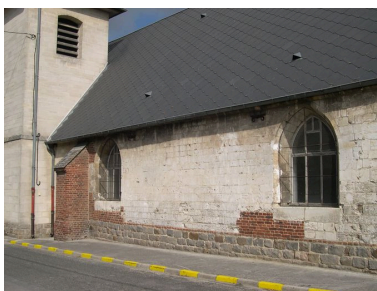
Fenêtres de la nef (mur sud).
Phot. Isabelle Barbedor
IVR22_20038011010NUCA

Fenêtres de la nef (mur sud).

L'édifice orienté de plan allongé est formé d'une nef et d'un chœur à chevet polygonal plus étroit, auquel est accolée une sacristie. La tour de clocher est située à l'angle sud-ouest de la nef. On signalera également l'absence d'espace libre autour de l'église. L'édifice couvert d'ardoises et construit en calcaire, appareillé en pierre de taille sur solin de grès, présente des traces de reprises de maçonnerie en calcaire (pignon occidental) et en briques (contreforts et pignon occidental). Le contrefort sud-est du chœur est construit en briques et calcaire appareillés en assises alternées. La sacristie est en briques. Les six baies de la nef en arc brisé présentent des moulurations différentes (celle du nord-ouest à feuillure), comme celles du chœur en anse de panier (celles du sud et celle du nord-est à feuillure). Une reprise de maçonnerie est visible entre les deux baies nord du chœur. Non visité.

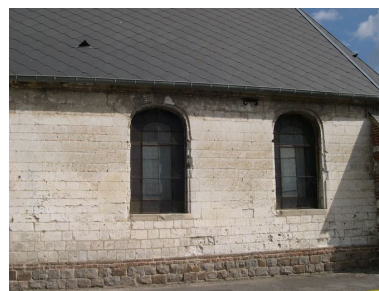
Fenêtres du chœur (mur sud).
Phot. Isabelle Barbedor
IVR22_20038011009NUCA

Fenêtres du choeur (mur sud).
