Église paroissiale Saint-Médard de Blangy-Tronville

Numéro de dossier : IA80002413 Date de l'enquête initiale : 2002 Date(s) de rédaction : 2002

Cadre de l'étude : inventaire topographique Amiens métropole

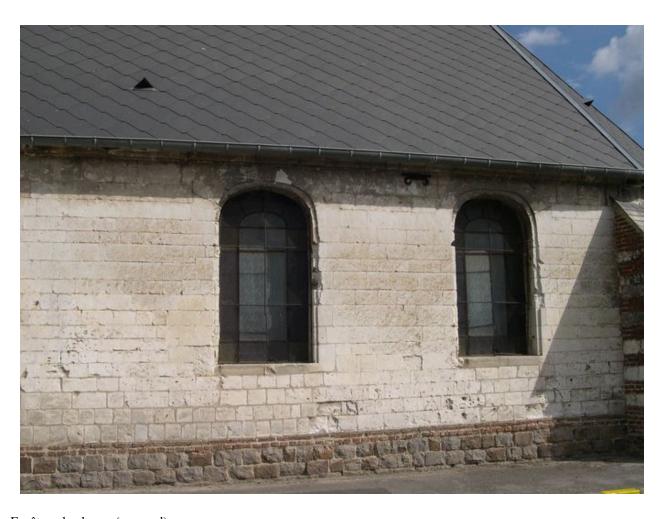
Fenêtres du choeur (mur sud).

L'édifice orienté de plan allongé est formé d'une nef et d'un choeur à chevet polygonal plus étroit, auquel est accolée une sacristie. La tour de clocher est située à l'angle sud-ouest de la nef. On signalera également l'absence d'espace libre autour de l'église. L'édifice couvert d'ardoises et construit en calcaire, appareillé en pierre de taille sur solin de grès, présente des traces de reprises de maçonnerie en calcaire (pignon occidental) et en briques (contreforts et pignon occidental). Le contrefort sud-est du choeur est construit en briques et calcaire appareillés en assises alternées. La sacristie est en briques. Les six baies de la nef en arc brisé présentent des moulurations différentes (celle du nord-ouest à feuillure), comme celles du choeur en anse de panier (celles du sud et celle du nord-est à feuillure). Une reprise de maçonnerie est visible entre les deux baies nord du choeur. Non visité.
