Hauts-de-France, Aisne Craonne route de Pontavert

Église paroissiale Saint-Martin de Craonne

Numéro de dossier : IA02001845 Date de l'enquête initiale : 2003 Date(s) de rédaction : 2003

Cadre de l'étude : patrimoine de la Reconstruction Chemin des Dames

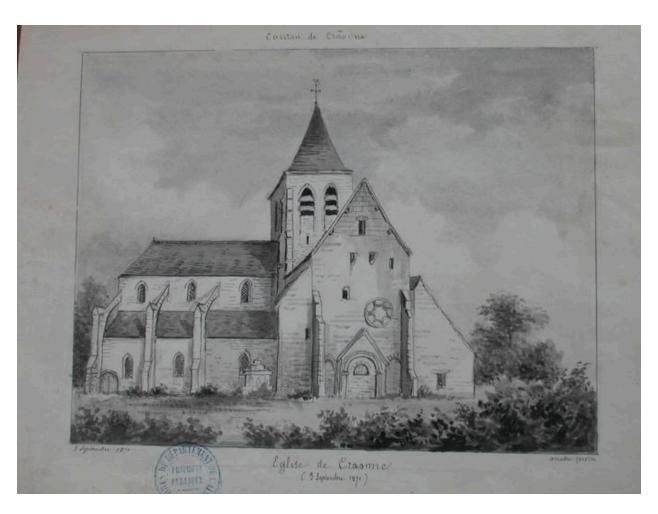
Dessin de l'ancienne église, par Amédée Piette (AD Aisne : 8 Fi Craonne 1).

D'après la monographie de l'instituteur, l'église Saint-Martin de l'ancien village de Craonne fut construite dans la première moitié du 12e siècle. La nef couverte d'ogives était flanquée de bas-côtés et surmontée d'un clocher roman carré à flèche pyramidale. Le choeur à pan unique était précédé d'un transept haut. Trois chapelles du 15e siècle ouvraient sur le bascôté nord. Une deuxième église, consacrée à saint Victor, était mentionnée dans la bulle d'Adrien III en 1154. Après sa disparition (dont nous ignorons la date), il ne restait plus qu'un seul édifice religieux à Craonne. D'après les cartes postales anciennes, cette église, située sur un tertre, de taille imposante puisque pourvue d'arcs-boutant, dominait le vieux Craonne. Une inscription, située au chevet de l'édifice actuel, en fait mention : "En 1154 / une bulle d'Adrien III mentionne l'église saint Victor / de Craonne, une petite ferme au milieu des / bois en rappelait le souvenir sinon / l'emplacement. L'église détruite par la guerre / de 1914-1918 datait du 12e siècle, elle était / d'un style pur et complète dans son plan / le bascôté nord possédait trois chapelles / du 15e siècle. Elle avait quatre cloches / fondues en 1790 et 1832. L'église avait été restaurée / en 1672 et 1746". Au début de l'année 1917, le bâtiment religieux fut amplement touché, mais le clocher ainsi que quelques pans de murs étaient encore in situ. Le 2 juillet de la même année, il est entièrement détruit. Les fondations ont été mises au jour au cours de fouilles archéologiques. Afin de permettre la reconstruction de son édifice religieux, Craonne adhère à la société coopérative de reconstruction des églises du diocèse de Soissons le 5 novembre 1922. Adrien Bastié, architecte de la commune, a pour mission d'élaborer une église dont les plans évoqueraient autant que possible l'ancien édifice. Le comité technique de la Société Coopérative de reconstruction de l'Aisne refusa, d'après les archives, un projet strictement similaire à l'ancienne église puisque l'architecte semblait "ne pas connaître ce genre d'architecture de façon suffisante pour pouvoir l'appliquer dans une construction". De plus, l'église avait subi au cours des siècles de nombreuses modifications ayant affaibli son unité stylistique. A cela, s'ajoutèrent des raisons financières. Le nouveau projet est accepté le 22 mai 1924, au même moment que le presbytère (selon le plan d'alignement, son emplacement était déjà défini en 1923). Le chantier, réalisé par l'entrepreneur Grès, ne débute qu'en 1928. En attendant l'achèvement des travaux, la messe était donnée dans une chapelle provisoire en tôle et planches de bois. Les pierres issues des ruines de Craonne furent réutilisées dans la nouvelle construction. Le nouvel édifice put assurer le culte dès décembre 1930. 1931 voit le changement de la toiture, la destruction du beffroi, sa reconstruction ainsi que la mise en place de la quatrième cloche. Les travaux de finition, ayant employé l'entreprise Warrin pour le gros oeuvre, Parisot, Lorin et Tricot, Flajollet, Picoux, Lefevre, Diemert et Dupuis pour la facture, semblent se poursuivre jusqu'en 1938.

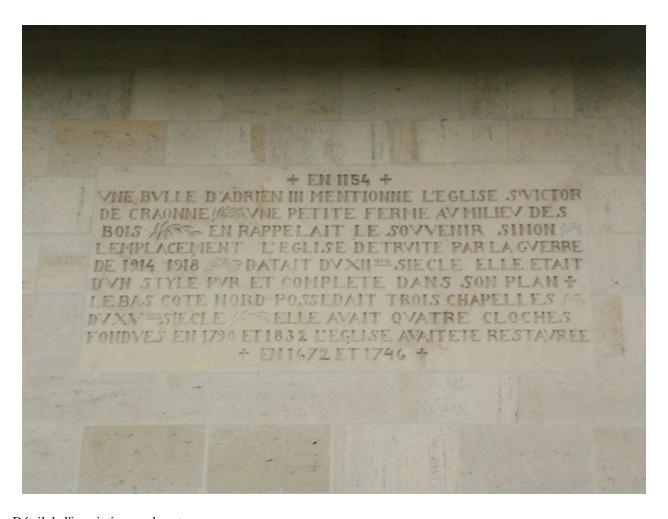
Détail de l'inscription au chevet.
