Hauts-de-France, Aisne
Craonne
route de Pontavert

Église paroissiale Saint-Martin de Craonne

Numéro de dossier : IA02001845
Date de l'enquête initiale : 2003
Date(s) de rédaction : 2003
Cadre de l'étude : patrimoine de la Reconstruction Chemin des Dames
Degré d'étude : étudié

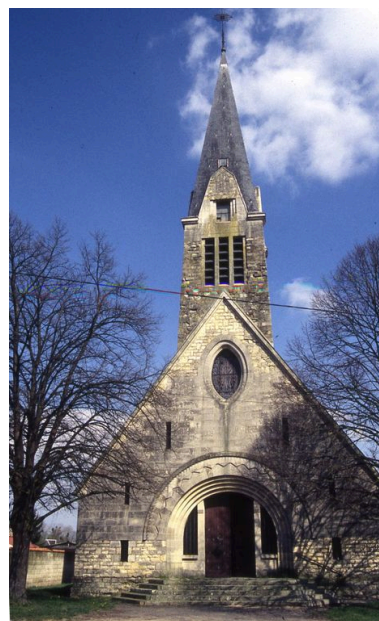
Vue de la façade.
Phot. Inès Guérin
IVR22_20050200490NUCA

Vue de la façade.

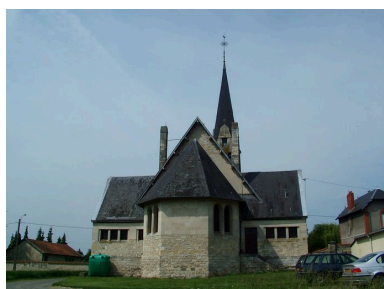
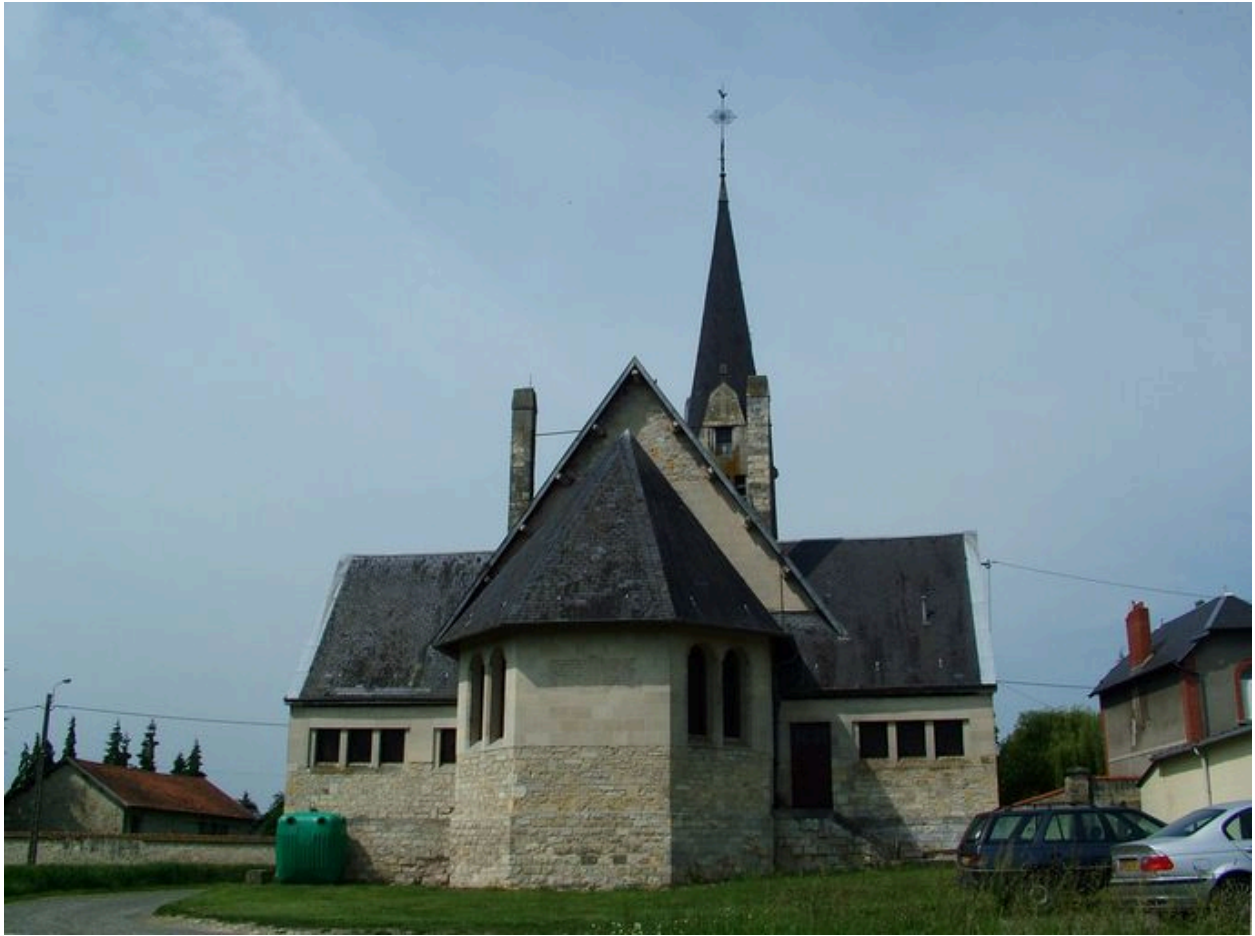
Vue du chevet.
Phot. Inès Guérin
IVR22_20030202569NUCA

Vue du chevet.

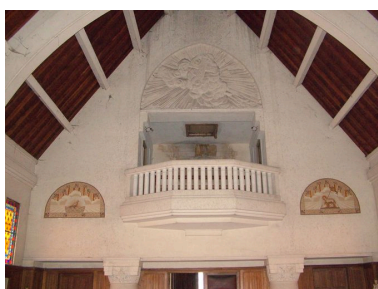
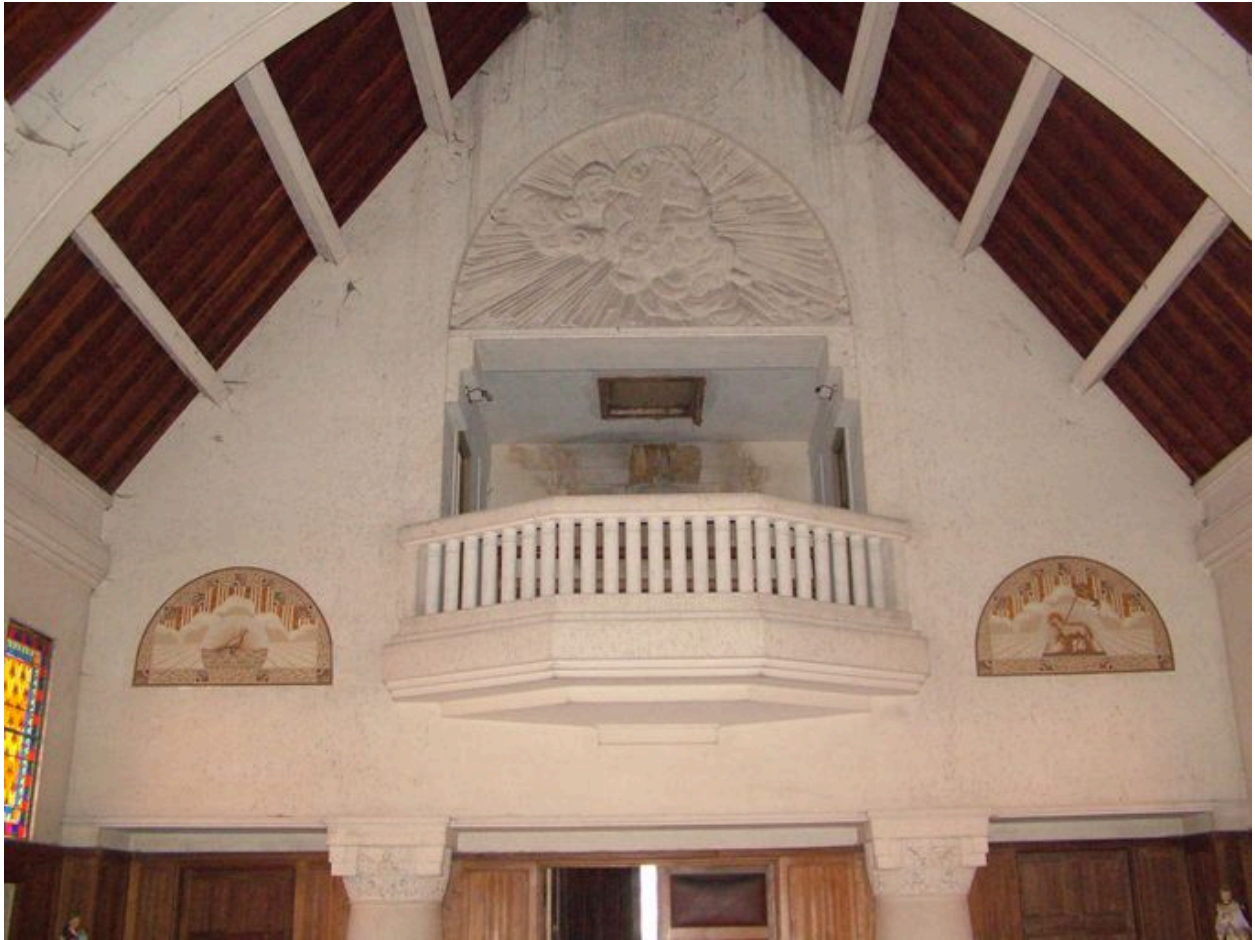
Vue de la tribune.
Phot. Inès Guérin
IVR22_20050200568NUCA

Vue de la tribune.

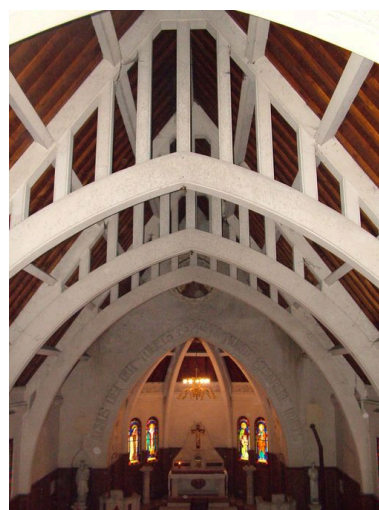
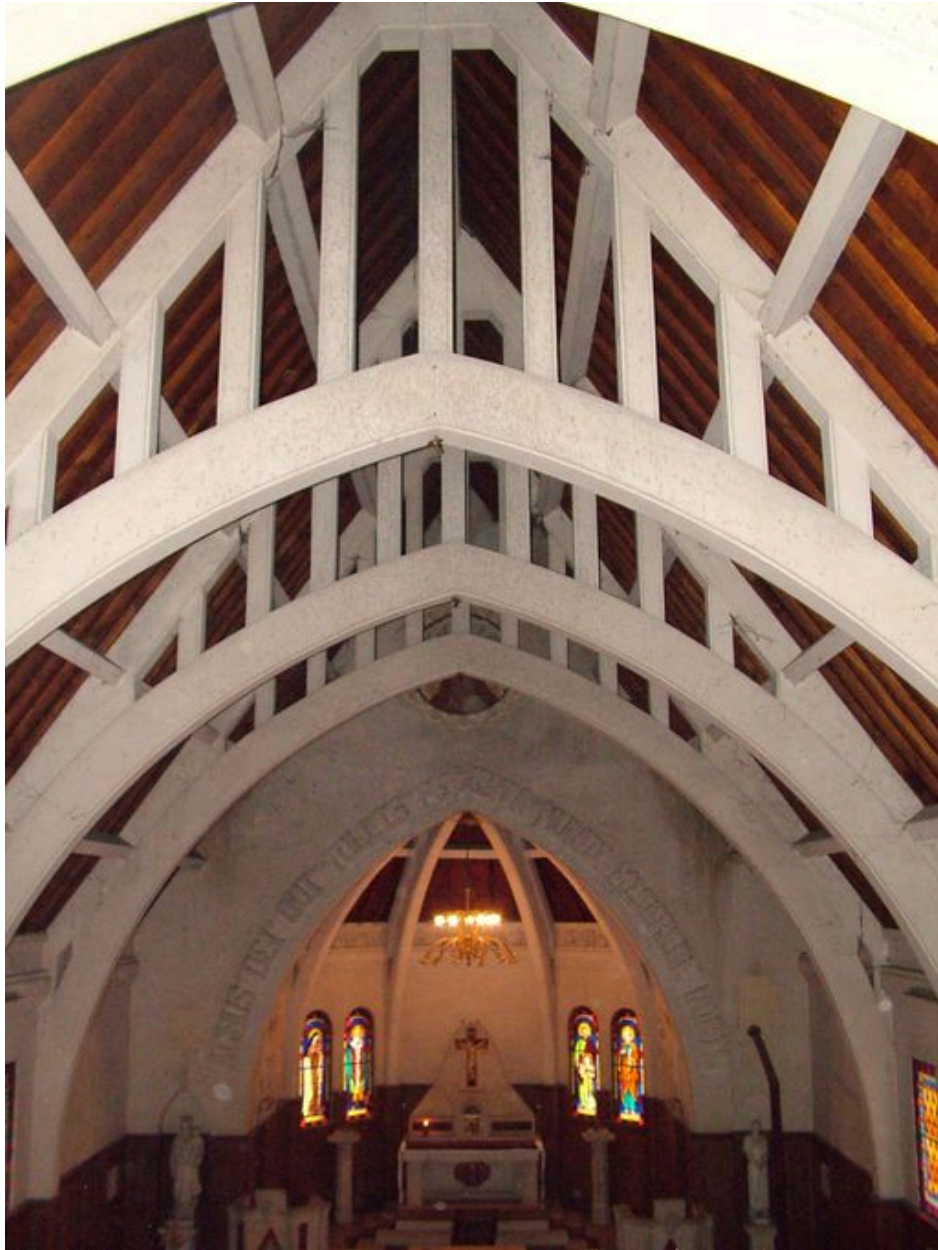
Détail de la charpente.
Phot. Inès Guérin
IVR22_20050200571NUCA

Détail de la charpente.

Couvrements : charpente en bois apparente
