Hauts-de-France, Aisne
Soissons
Cathédrale Saint-Gervais-Saint-Protais, place Cardinal-Binet

Verrière figurée décorative : le Christ en gloire, entouré des prophètes et des apôtres (rose occidentale)

Numéro de dossier : IM02005342
Date de l'enquête initiale : 2004
Date(s) de rédaction : 2012
Cadre de l'étude : mobilier et objets religieux la cathédrale de Soissons
Degré d'étude : étudié

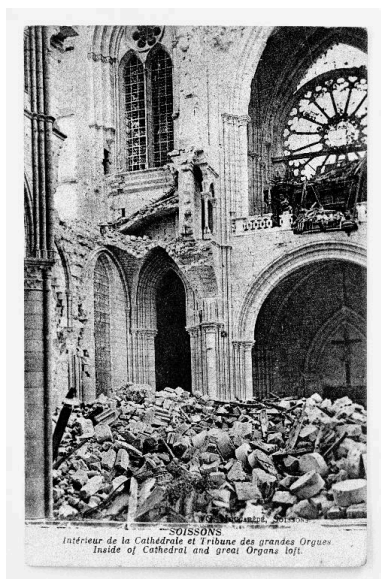
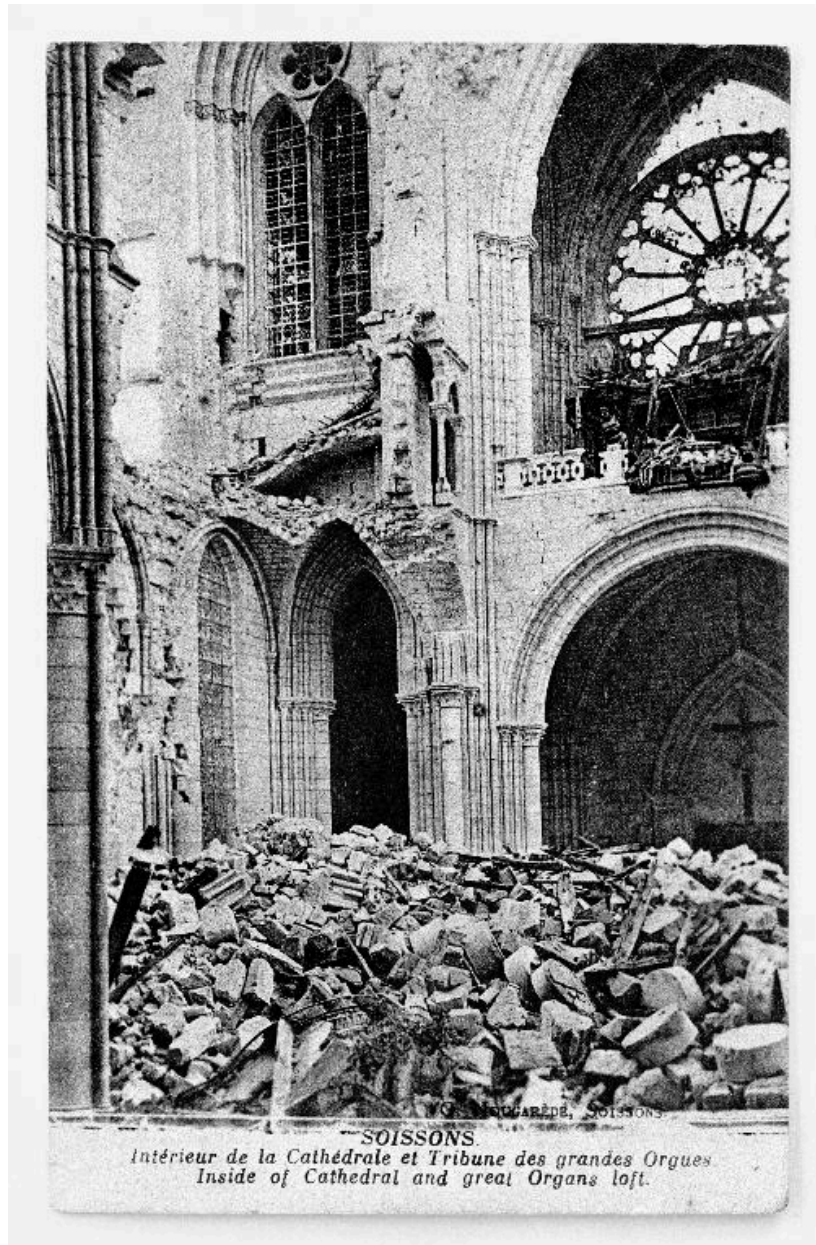
Vue intérieure du massif de façade, de la tribune des orgues et de la précédente rose, vers la fin du premier conflit mondial (A Évêché Soissons : 4 Y, Soissons-Cathédrale).
Phot. Riboulleau Christiane
IVR22_20030200226ZB

Vue intérieure du massif de façade, de la tribune des orgues et de la précédente rose, vers la fin du premier conflit mondial (A Évêché Soissons : 4 Y, Soissons-Cathédrale).

La grande rose occidentale, maintes fois restaurée, est presque totalement détruite au cours de la Première Guerre mondiale. Les quelques éléments subsistant au lendemain du conflit sont soigneusement démontés et conservés. La documentation du service des Monuments historiques et les archives de l'atelier Gaudin permettent de suivre les étapes de la reconstitution du monument et de la création d'une nouvelle rose. La restauration de la cathédrale, commencée par le chœur, moins atteint par les bombardements, gagne la nef vers la fin des années 1920. Un rapport de l'architecte Émile Brunet, du 7 février 1930, fait état de la possibilité de rendre au culte en 1931 la nef et ses collatéraux. Parmi les travaux qui restent à achever, figure la remise en état de la grande rose. Le peintre-verrier parisien Jean Gaudin, qui avait déjà doté de nouvelles verrières le bras nord du transept, soumissionne pour la rose le 28 juillet 1930. Les vestiges de l'ancienne rose, alors conservés dans des caisses au Panthéon, servent de source d'inspiration au verrier qui propose un projet dérivant de l'ancienne disposition. Une première maquette de Gaudin est présentée à la commission des Monuments historiques le 17 octobre 1930. Un certain nombre de corrections sont demandées par l'inspecteur général Eugène Rattier qui, entre autres remarques, recommande de donner un volume plus important au Christ central et de conférer une tonalité rouge à la surface des panneaux rayonnants. L'exécution du travail subit quelque retard, à cause de la réalisation de la verrière de la chapelle du Sacré-Cœur, d'une grève des ouvriers coupeurs et sertisseurs, et de contretemps. La réalisation de la verrière commence enfin au début de l'année 1931, menée de front dans les ateliers de Paris et de Roye-sur-Matz (Oise). Le vitrail achevé est posé à partir du lundi 20 avril 1931, peu de jours avant la grandiose cérémonie de reprise de possession de la nef (dimanche 26 avril 1931). Contrairement aux lancettes du bras nord du transept, il ne semble pas que Louis Mazetier ait participé à la conception de la rose. Son nom n'est jamais mentionné dans les archives de l'atelier Gaudin relatives à cette verrière. En revanche, le rapport de l'inspecteur Rattier semble attribuer la maquette à Jean Gaudin.

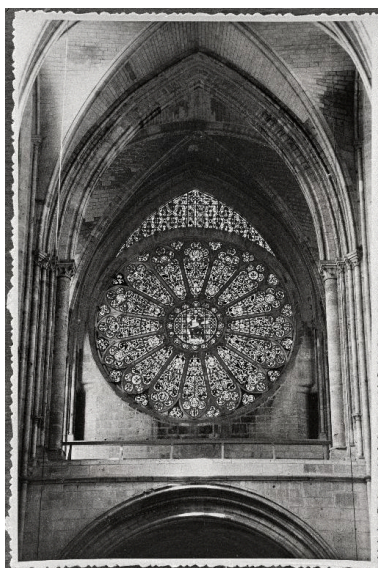
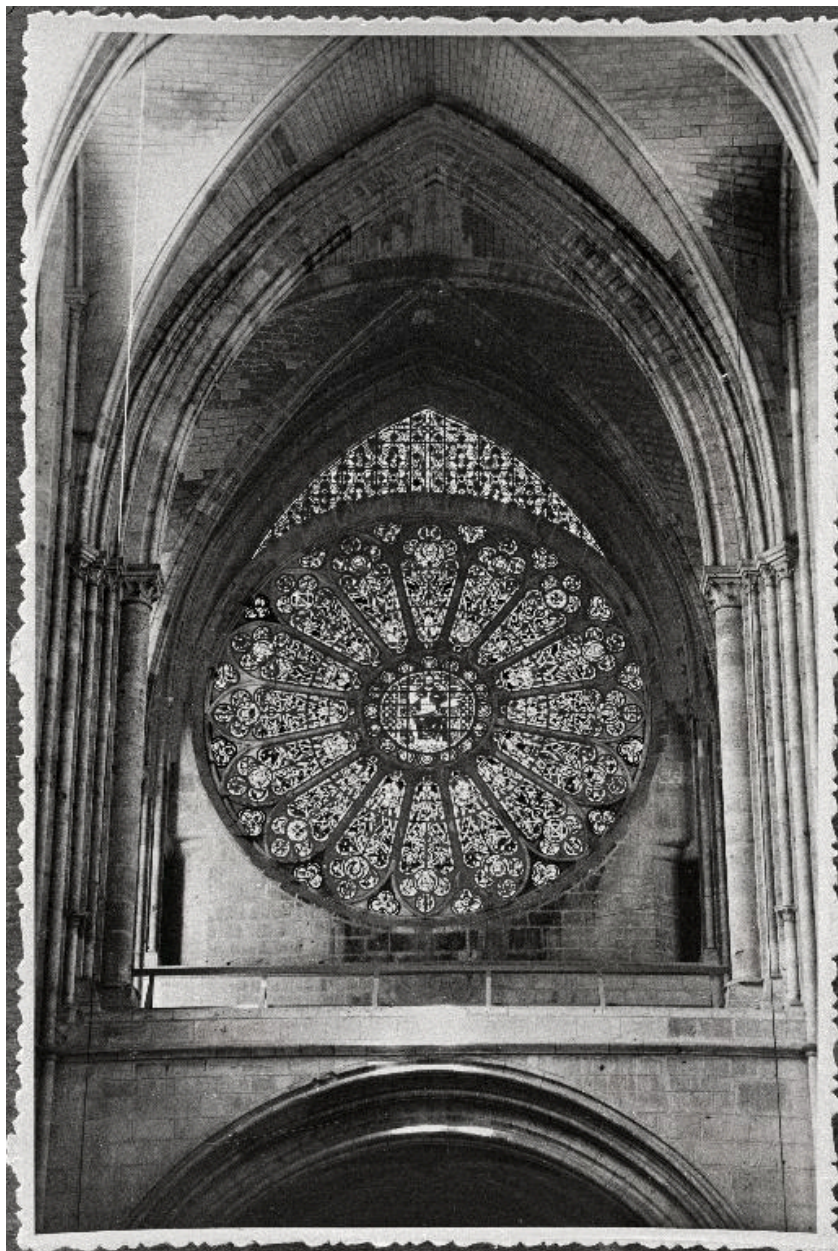
Reproduction d'une photographie de P. Cavin représentant la tribune et la rose vers 1939, avant la reconstruction de l'orgue (A Évêché Soissons : Série Y, Soissons-Cathédrale).
Phot. Riboulleau Christiane
IVR22_20130200113Z

Reproduction d'une photographie de P. Cavin représentant la tribune et la rose vers 1939, avant la reconstruction de l'orgue (A Évêché Soissons : Série Y, Soissons-Cathédrale).

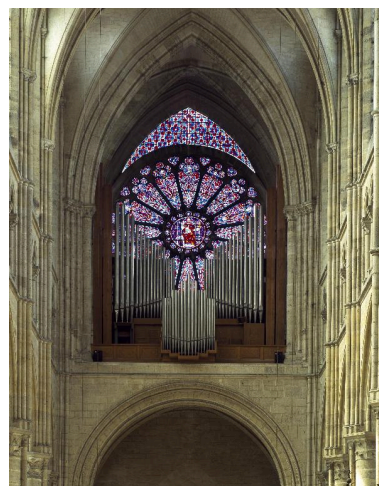
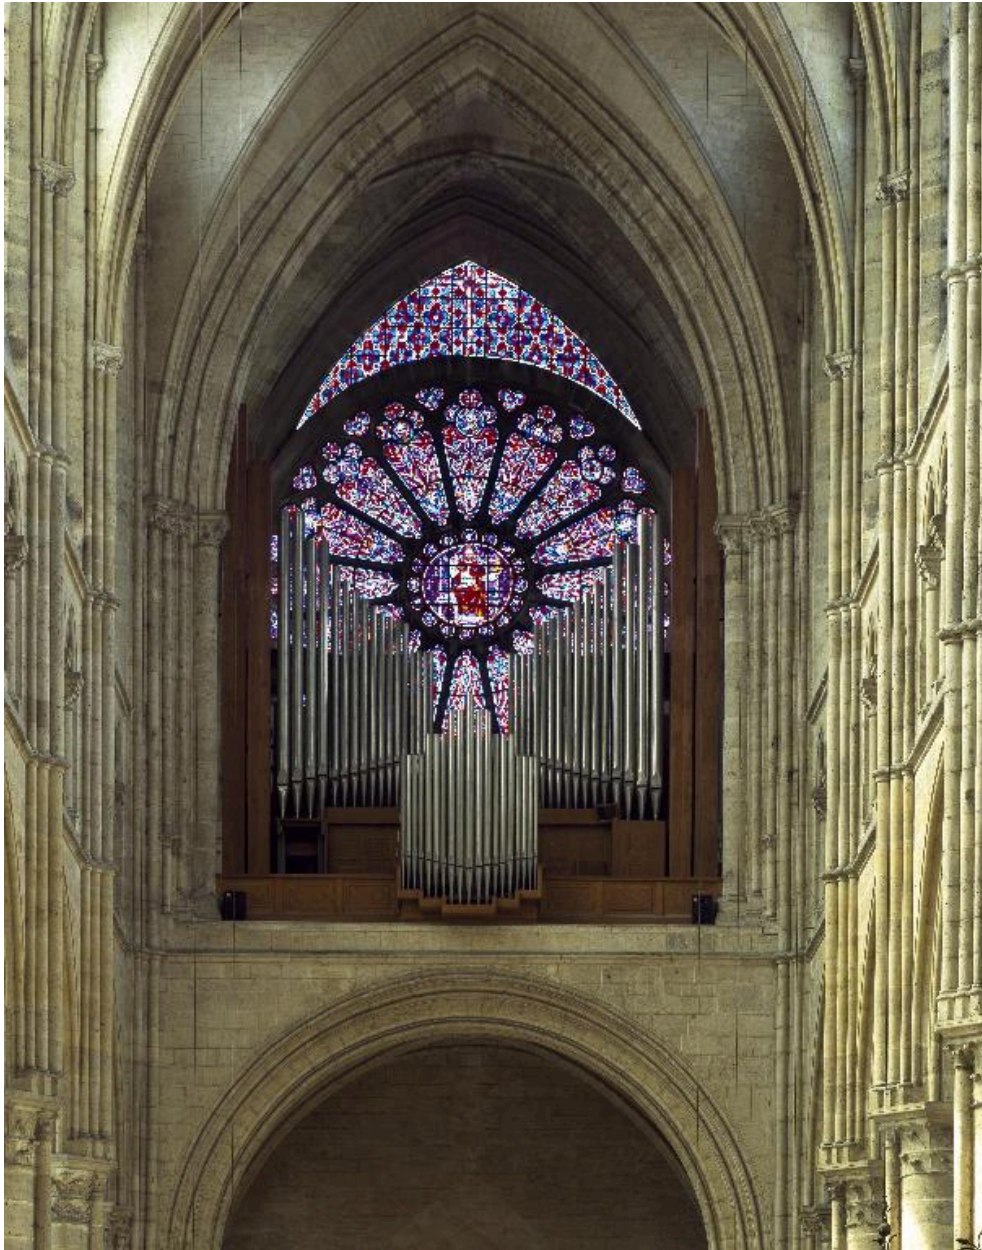
Vue générale de l'orgue et de la rose occidentale.
Phot. Thierry Lefebure
IVR22_19970200249VA

Vue générale de l'orgue et de la rose occidentale.

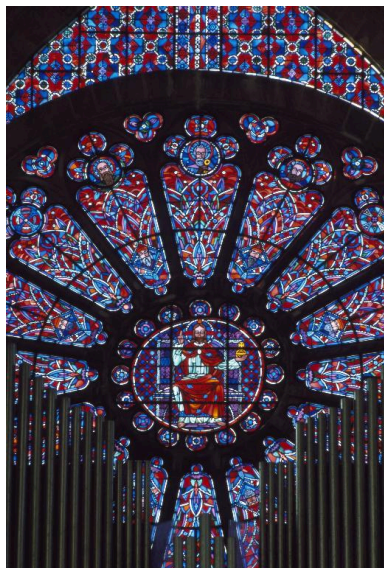
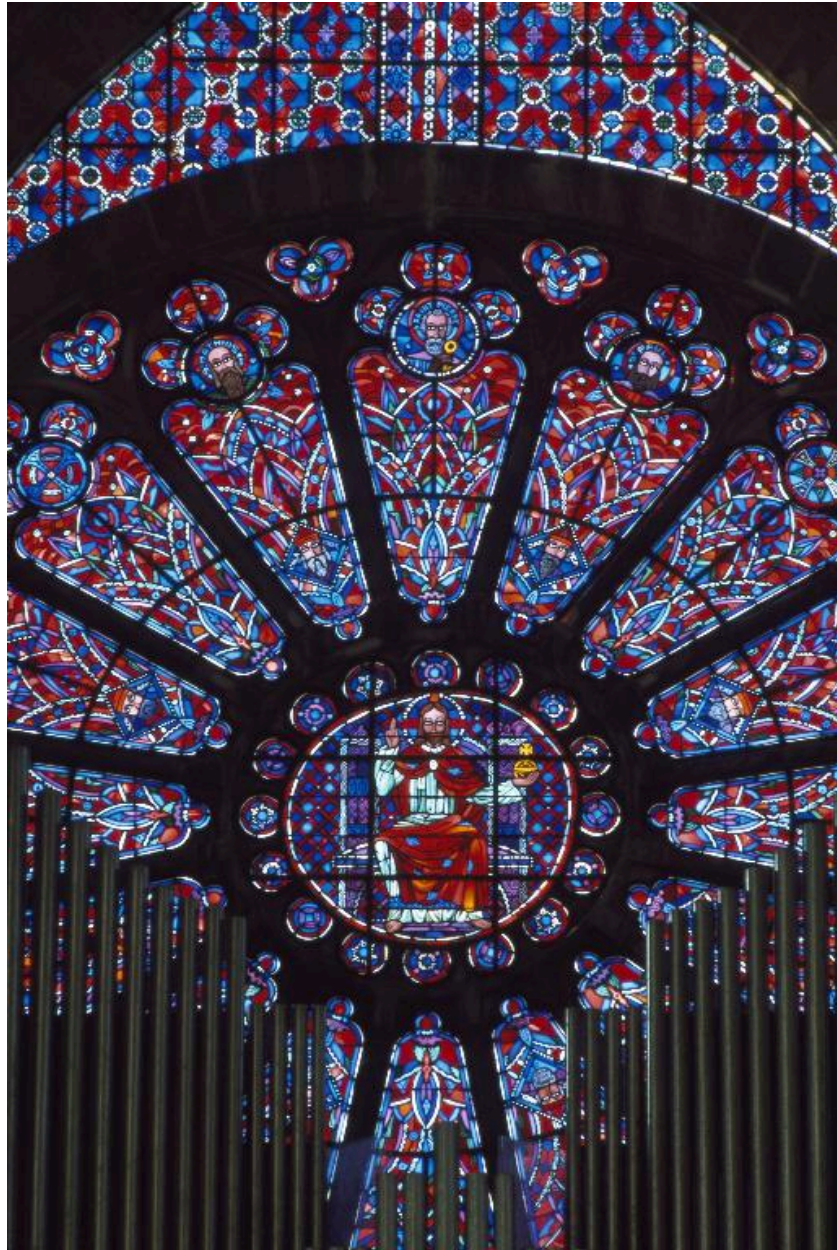
IVR22_20050200080ZA

La verrière prend place dans une rose à remplage. La baie est composée d'un oculus de réseau central, bordé de seize lobes. A partir de cet oculus, rayonnent seize grands jours de réseau qui s'achèvent en trilobe. A la périphérie de la baie, l'extrémité trilobée des rayons alterne avec seize petits jours de réseau en forme de trèfle. La rose est surmontée d'un grand jour de réseau en forme d'arc brisé.

Le vitrail est constitué d'un assemblage de pièces de "verre antique" à dominantes rouge, bleue et blanche. Les détails sont rendus par l'application de grisaille. Un lavis de grisaille est également appliqué à la périphérie des verres bleus. Le verre rouge, qui est un verre doublé, présente souvent un aspect hétérogène.

L'oculus central est occupé par un Christ en gloire, assis de face sur un trône. Il bénit de la main droite et porte dans la main gauche le globe terrestre surmonté d'une croix. Il est entouré par un premier cercle de huit prophètes (Malachie, Daniel, Jérémie, Isaïe, Ezéchiel, Baruch, Jonas, Zacharie), représentés en buste et de face, chacun dans un carré posé sur la pointe. À la périphérie de la rose, prennent place douze apôtres incluant saint Paul. Ils sont également représentés en buste et de face dans des médaillons circulaires. La partie décorative, très importante, combine des croix, étoiles, fleurons et d'autres éléments géométriques, caractéristiques de l'Art déco. Une grande croix occupe le centre du jour supérieur.

bon état

Détail de la rose.
