Hauts-de-France, Aisne  
Soissons  
Cathédrale Saint-Gervais-Saint-Protais, place Cardinal-Binet

## **Verrière légendaire (vitrail archéologique, verrière hagiographique) : scènes de l'histoire de saint Crépin et saint Crépinien (baie 8)**

Numéro de dossier : IM02005317  
Date de l'enquête initiale : 2004  
Date(s) de rédaction : 2004  
Cadre de l'étude : mobilier et objets religieux la cathédrale de Soissons  
Degré d'étude : étudié

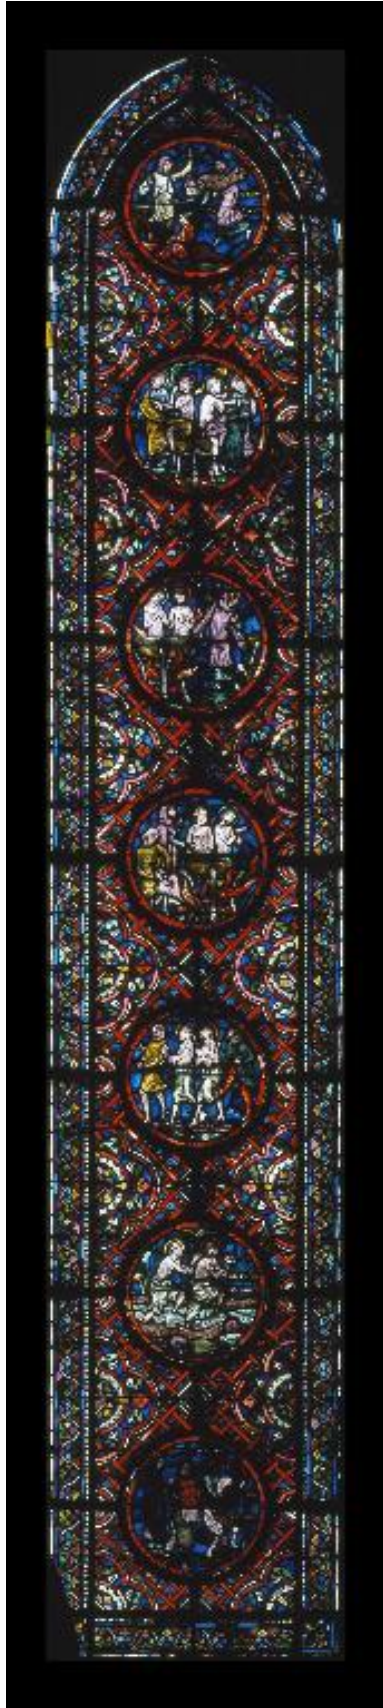
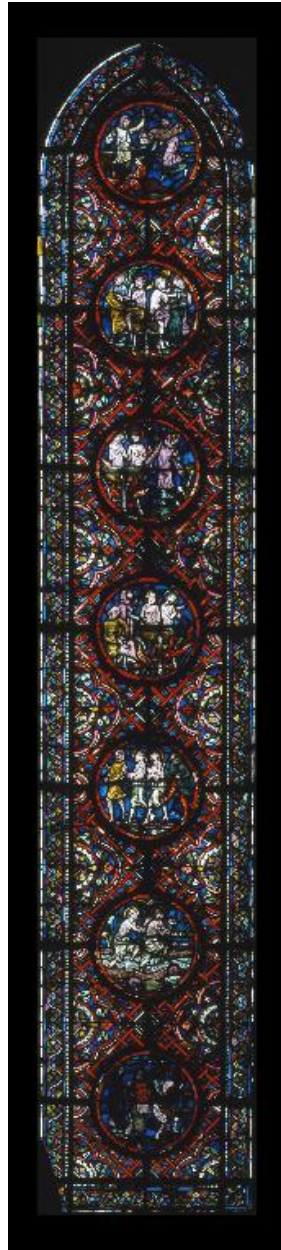
Vue générale de la verrière.  
Phot. Irwin Leullier  
IVR22\_20010202922XA

Vue générale de la verrière.

La verrière prend place dans une baie en forme de lancette, qui s'achève en arc brisé à sa partie supérieure. Comme la verrière 4, elle est composée de neuf registres superposés de panneaux. Elle est formée d'un assemblage de pièces de "verre antique" rehaussées de grisaille, parmi lesquelles se remarquent des pièces de verre rouge hétérogène.

Cette verrière représente la suite de l'histoire de saint Crépin et saint Crépinien, telle qu'elle a été racontée au 16e siècle par le chartreux allemand Laurent Surius qui a fait la synthèse de récits plus anciens. Elle est consacrée aux divers épisodes du martyre subi par les deux frères. La verrière comporte sept médaillons circulaires figurés, superposés. Ils se détachent sur un fond ornemental de croisillons, de motifs feuillagés et de fleurettes, combinés parfois en rosaces. L'histoire se déroule de bas en haut.

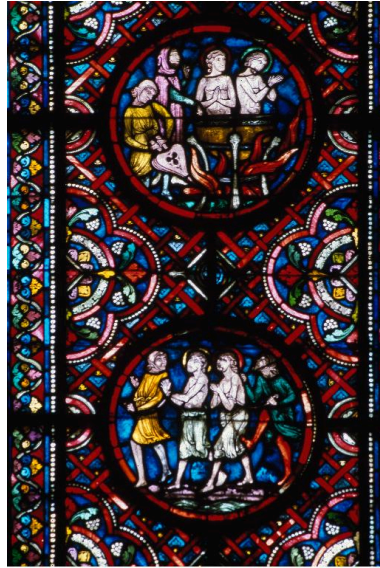
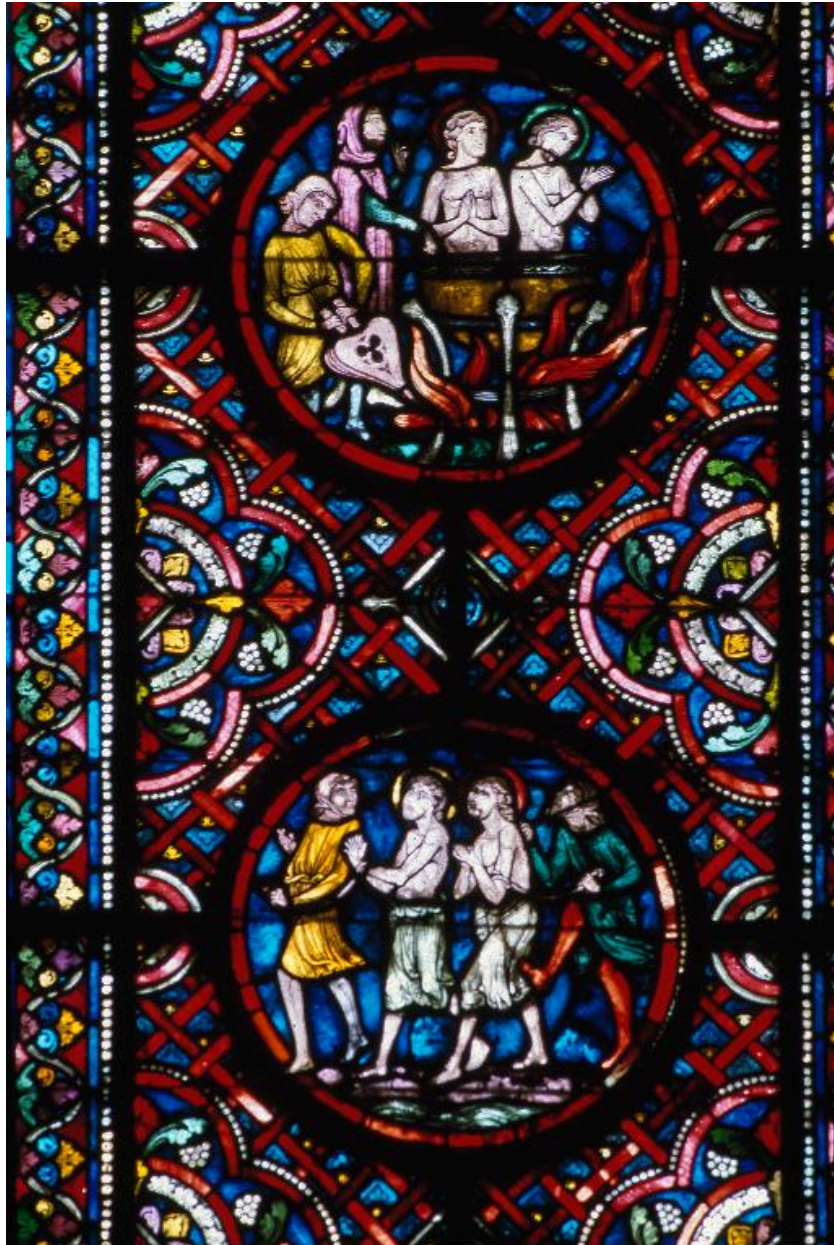
Détail de la verrière de la baie  
8 : les deux frères, chargés  
de liens, sont conduits au  
supplice ; puis ils sont plongés  
dans une cuve de plomb fondu.  
Phot. Christiane Riboulleau  
IVR22\_20050200022ZA

Détail de la verrière de la baie 8 : les deux frères, chargés de liens, sont conduits au supplice ; puis ils sont plongés dans une cuve de plomb fondu.

- Troisième médaillon : Rictiovarus les fait charger de liens. Les deux saints longent la rivière, torse nu. Un homme tient la corde qui lie les poignets du premier frère, tandis que le second est attaché par les bras et reçoit des coups de pied d'un autre bourreau.

- Quatrième médaillon : Rictiovarus fait fondre du plomb et fait plonger les deux saints dans le métal liquide, mais ils ne souffrent d'aucune brûlure. Rictiovarus est représenté debout et de profil, à côté de la cuve remplie de plomb. Les deux saints, entièrement nus, sont debout dans la cuve et prient. Un bourreau, muni d'un gros soufflet, attise le feu sous la cuve.
