Hauts-de-France, Aisne
Aubenton
25 rue de Beaumé

Demeure, dite château Lamotte

Numéro de dossier : IA02000585
Date de l'enquête initiale : 1998
Date(s) de rédaction : 1998
Cadre de l'étude : inventaire topographique canton d'Aubenton
Degré d'étude : étudié

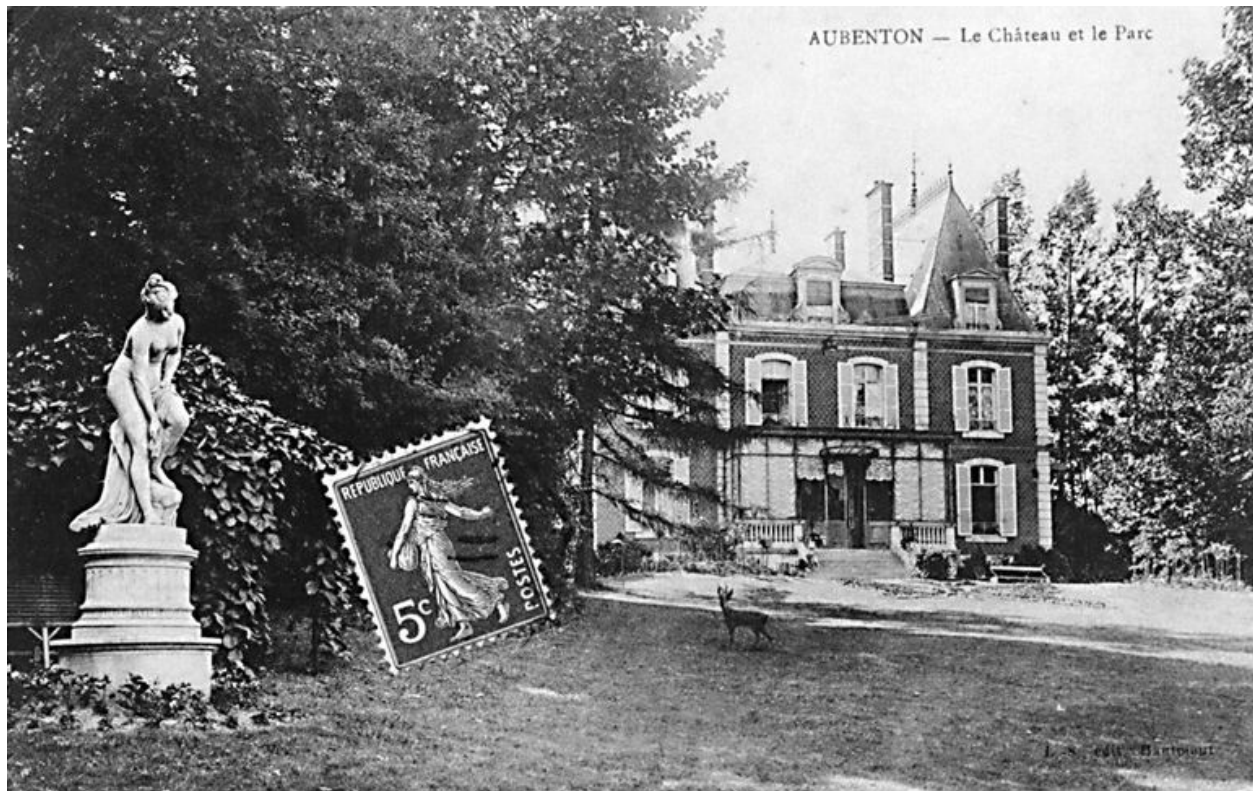
Vue, depuis l'est, de l'élévation sur parc (AP).
Phot. Bürjes Franck (reproduction)
IVR22_19980205089ZB

Vue, depuis l'est, de l'élévation sur parc (AP).

La maison de maître est en brique, sur un solin en pierre de taille calcaire. Ses quatre élévations sont ordonnancées. L'élévation antérieure, à 4 travées, comporte une marquise vitrée en fonte. L'encadrement des ouvertures est en pierre de taille calcaire, tout comme le chaînage des angles des deux pavillons encadrant le corps central imitant le bossage continu en table. L'élévation postérieure présente 6 travées. Le corps central est couvert d'un toit brisé en pavillon, les deux ailes de toit en pavillon, l'ensemble est en ardoise. Les pièces du rez-de-chaussée comportent outre un décor de lambris de revêtement de style néo-rocaille en chêne, un carrelage en céramique polychrome. Le bâtiment abritant l'écurie et le chenil est en brique, comportant une tour carré à étage de comble, est couvert d'un toit à longs pans et pignon couvert en ardoise synthétique. Le kiosque, de plan octogonal, dans le parc est en ciment, couvert d'un toit en pavillon. Le parc paysager comporte un mur de clôture en moellon et pierre de taille calcaire.
