Hauts-de-France, Aisne  
Martigny  
la Grande-Boulhoye  
12 chemin départemental n° 74 de Bucilly à Chaourse

## Ferme

Numéro de dossier : IA02000650  
Date de l'enquête initiale : 1998  
Date(s) de rédaction : 1998  
Cadre de l'étude : inventaire topographique canton d'Aubenton  
Degré d'étude : étudié

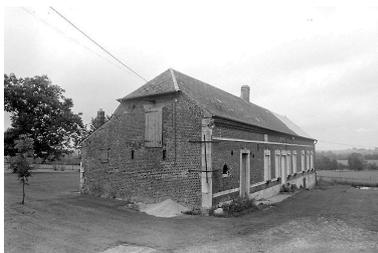
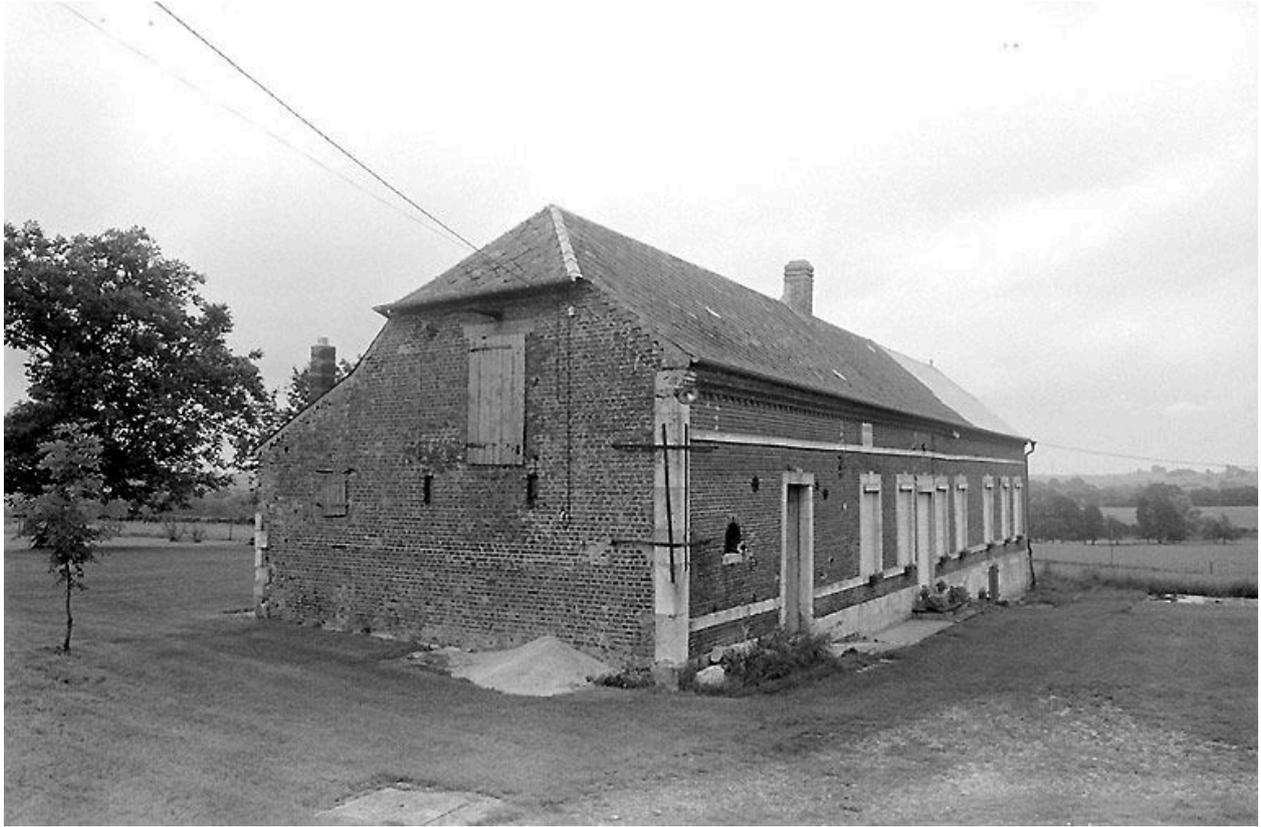
Vue du logis depuis le sud-ouest.  
Phot. Xavier-Philippe Guiochon  
IVR22\_19980201636Z

Vue du logis depuis le sud-ouest.

Le logis primitif est en pan de bois, torchis et brique, avec un essentage de planches, couvert d'une demi-croupe en ardoise. Le logis de 1876, avec son étable à vaches sous le même toit est en brique, avec un solin en pierre de taille calcaire sur l'élévation antérieure. L'encadrement des ouvertures est en pierre de taille calcaire. Comportant un sous-sol et un rez-de-chaussée surélevé, le logis est couvert d'une demi-croupe en ardoise synthétique. La grange traversante et l'étable à vaches en pan de bois, torchis et enduit, sont couvertes d'une demi-croupe en tôle ondulée. L'étable à vaches et la porcherie sont en brique, couvertes d'une croupe en ardoise.

Le logis est cantonné de deux pilastres à ordre toscan.

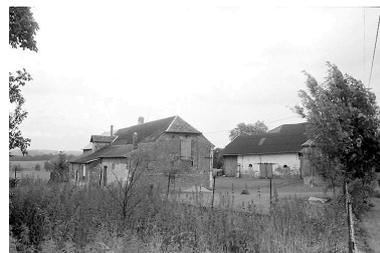
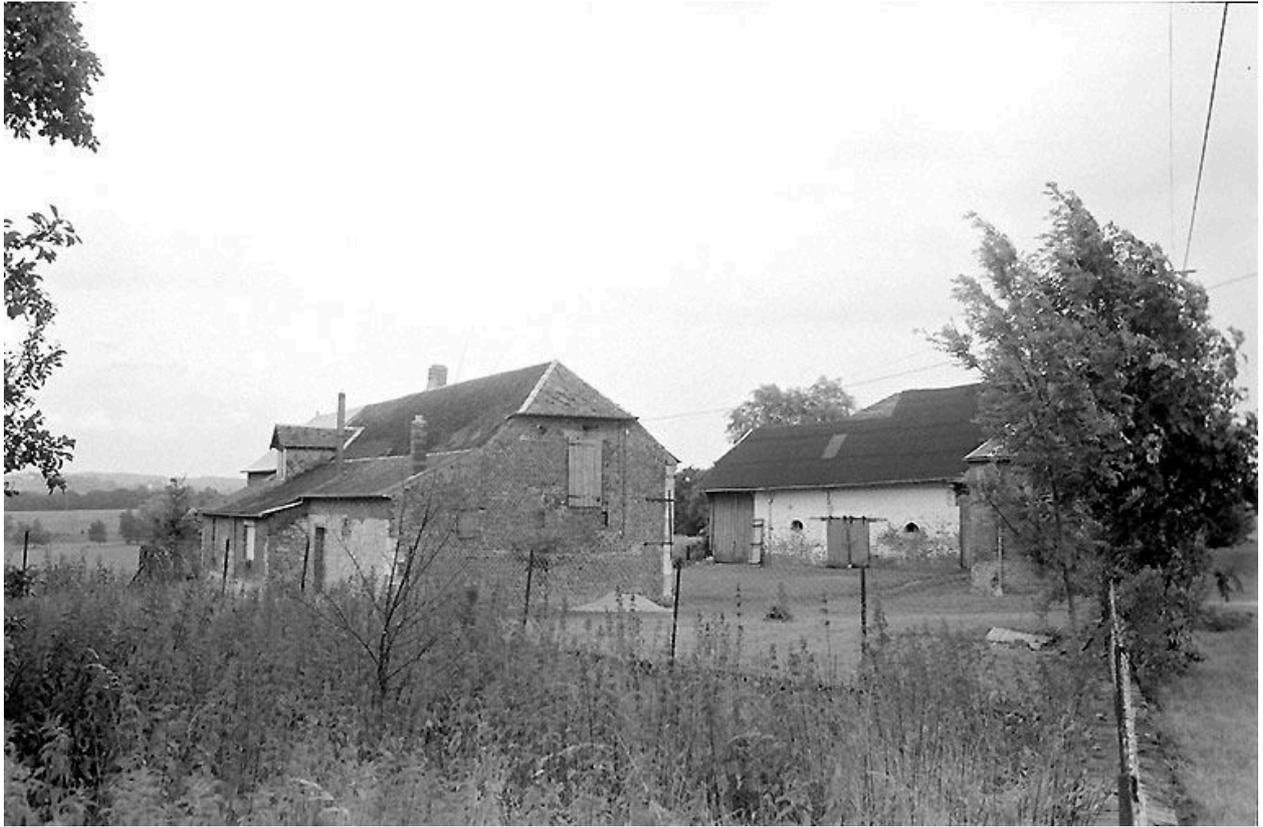
Élévation postérieure  
du logis et étables.  
Phot. Xavier-Philippe Guiochon  
IVR22\_19980201637Z

Elévation postérieure du logis et étables.

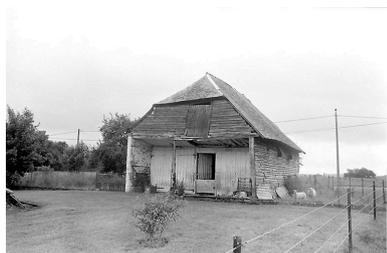
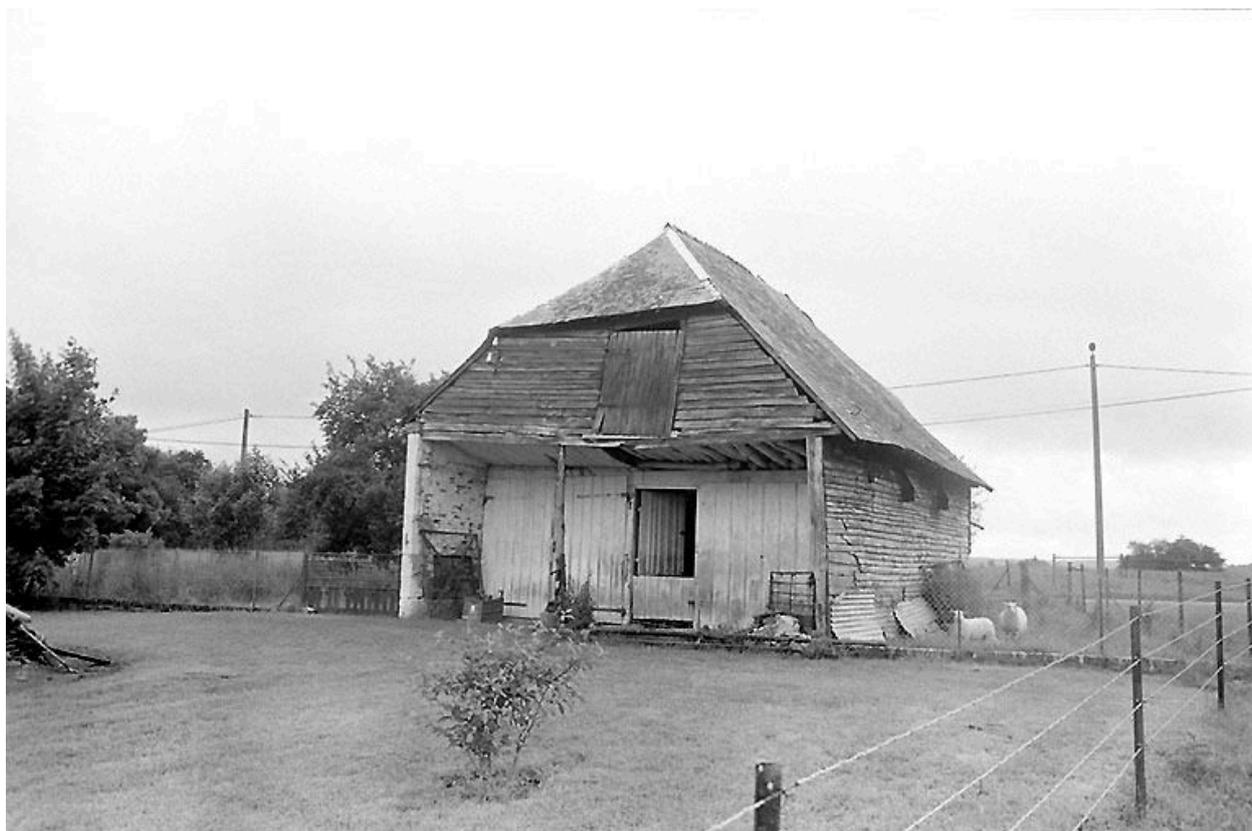
Ancien logis transformé en bergerie.  
Phot. Xavier-Philippe Guiochon  
IVR22\_19980201638Z

Ancien logis transformé en bergerie.

Les bâtiments primitifs de cette exploitation agricole dont le premier logis aujourd'hui transformé en bergerie, la grange-étable à vaches en pan de bois et torchis datent de la 1<sup>ère</sup> moitié du 19<sup>e</sup> siècle. La ferme a été partiellement reconstruite au cours du 4<sup>e</sup> quart du 19<sup>e</sup> siècle. Le logis porte en fers d'ancrage la date de 1876, l'étable et la porcherie datent vraisemblablement également de cette période.

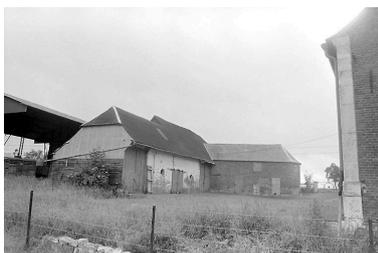
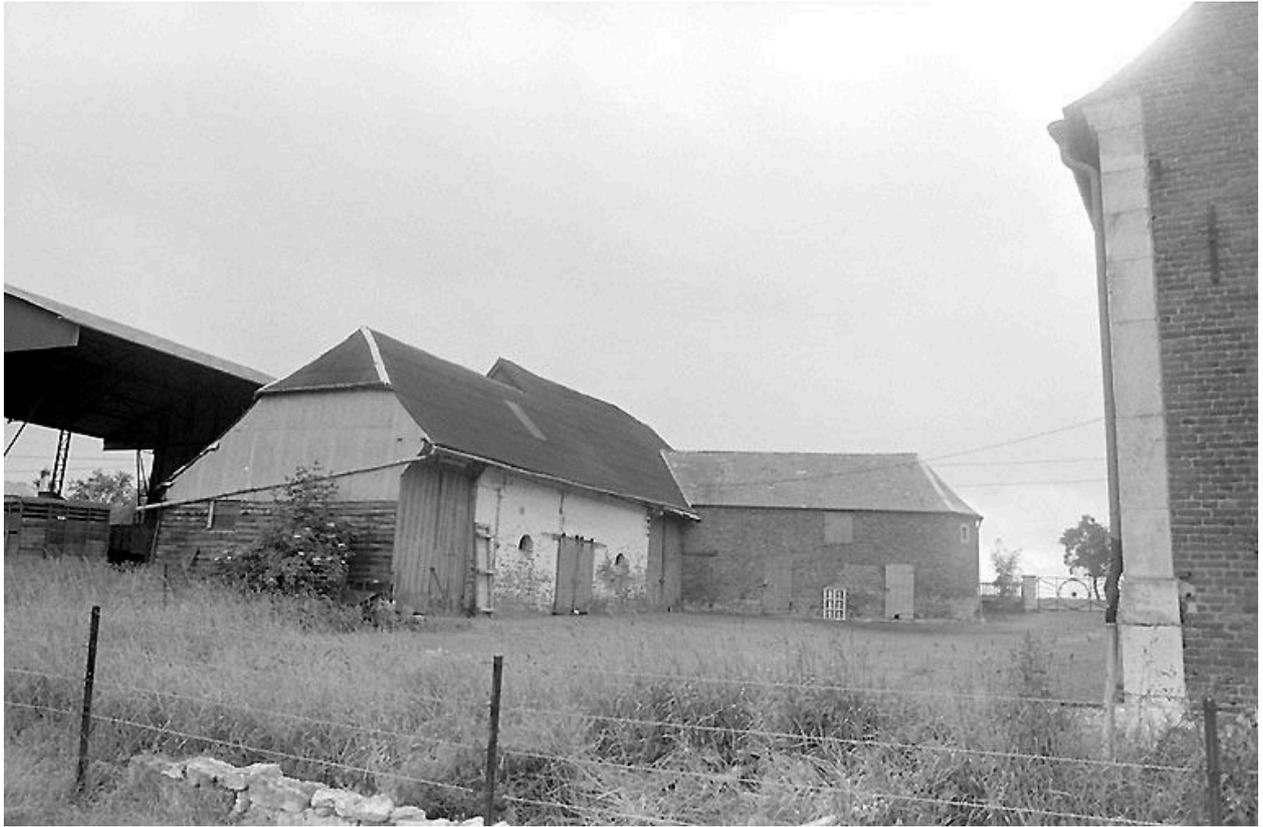
Dépendances agricoles :  
grange traversante, étable  
à vaches, porcherie.  
Phot. Xavier-Philippe Guiochon  
IVR22\_19980201640Z

Dépendances agricoles : grange traversante, étable à vaches, porcherie.
