Hauts-de-France, Aisne
Saint-Quentin
Ancienne collégiale royale, actuellement basilique Saint-Quentin

Élément de verrière à personnages : saint Paul (baie 16)

Numéro de dossier : IM02004599
Date de l'enquête initiale : 2002
Date(s) de rédaction : 2008
Cadre de l'étude : enquête thématique régionale la basilique de Saint-Quentin
Degré d'étude : étudié
Référence du dossier Monument Historique : PA00115910

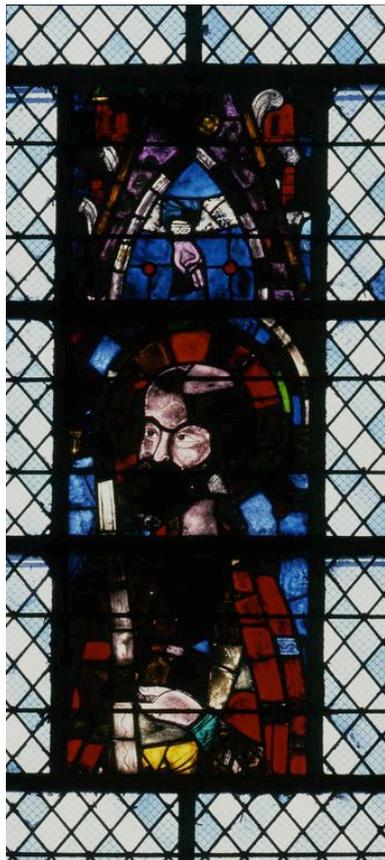
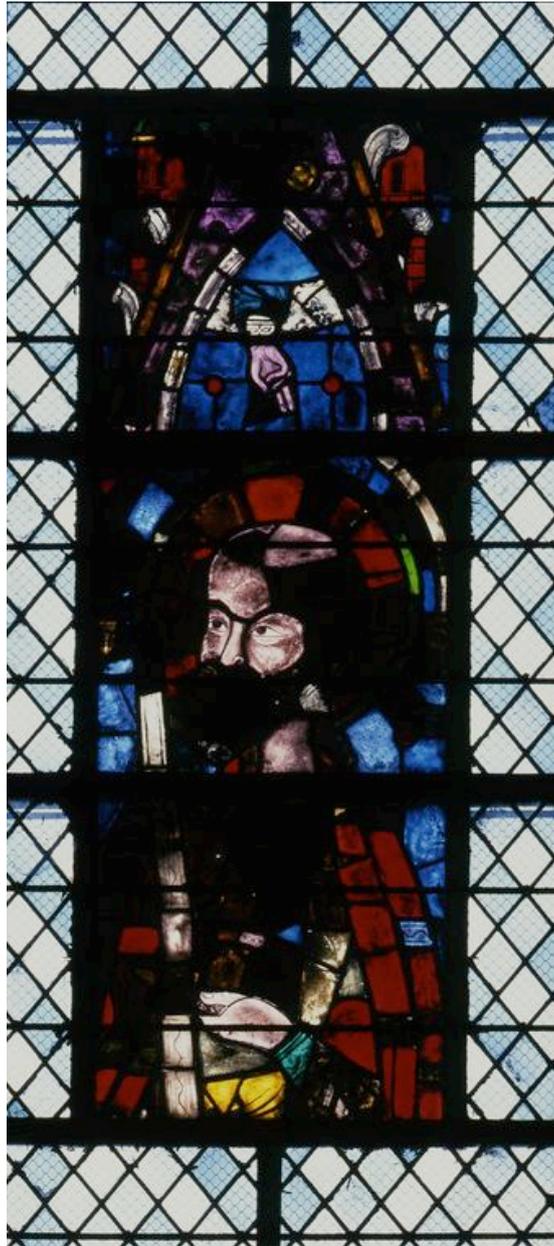
La partie conservée de saint Paul, montre l'apôtre à mi-corps et de trois-quarts, la tête auréolée. Le personnage barbu tient de la main droite une épée (instrument de son martyre) la pointe tournée vers le haut, et de la main gauche soutient un livre. Depuis une nuée, la main de Dieu le bénit. Comme les autres apôtres, il est surmonté d'un dais architectural à arc trilobé.

Les panneaux figurés remontés au coeur d'une verrière incolore ne sont qu'un élément d'une verrière qui ornait l'une des baies hautes du choeur, vraisemblablement la baie 204. Depuis sa création, l'oeuvre a plusieurs fois bénéficié de restaurations, ce dont témoigne la présence de plombs de casse. La dernière de ces restaurations a eu lieu dans les années 1950. Les verres originaux sont extrêmement corrodés.

Vue générale.
Phot. Thierry Lefébure
IVR22_20010203084XA

Vue générale.
