Hauts-de-France, Aisne  
Vassogne  
rue du Thour

## Église paroissiale Sainte-Geneviève de Vassogne

Numéro de dossier : IA02001990  
Date de l'enquête initiale : 2003  
Date(s) de rédaction : 2003  
Cadre de l'étude : patrimoine de la Reconstruction Chemin des Dames  
Degré d'étude : étudié

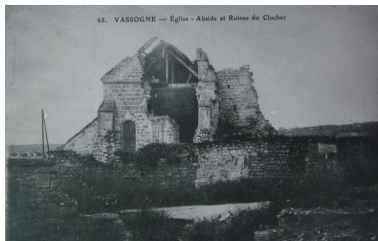
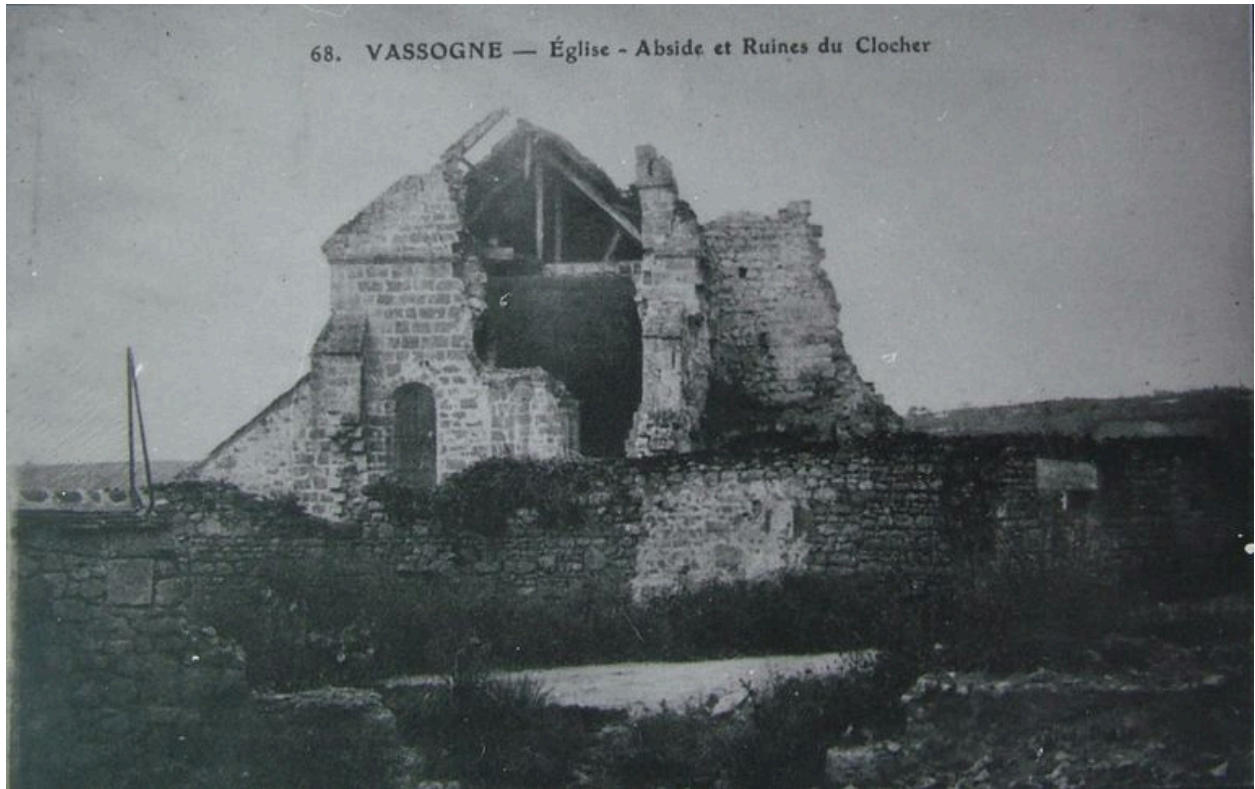
Vue de l'abside de l'église  
en ruines (coll. part).  
Phot. Inès Guérin  
IVR22\_20050200685NUCAB

Vue de l'abside de l'église en ruines (coll. part).

D'après les archives communales, l'édifice d'avant-guerre était construit en pierres de taille disposées en appareil régulier. La nef, longue de trois travées, éclairée de baies étroites et flanquée de bas-côtés plus bas, s'achevait sur un chevet plat. L'intérieur de l'édifice était entièrement recouvert d'un badigeon à la chaux. L'église avait bénéficié d'une restauration en juillet 1886 (réfection du toit, réparation des pièces de maçonneries de la partie supérieure des bas-côtés), réalisée par l'architecte Georges Ermant à Laon et Emile Maroteaux, entrepreneur. D'après les photographies anciennes, en août 1915, l'église avait déjà subi de forts dommages. Elle fut entièrement détruite dès le mois de décembre 1917. Une baraque provisoire fut installée afin de pouvoir assurer le culte en mars 1920. D'après le dossier de dommages de guerre, Daniel Beylard fut désigné en tant qu'architecte attitré à la reconstruction de l'église. Ce fut Cabaret, entrepreneur à Vassogne, qui effectua les travaux de maçonnerie (ainsi que celle du presbytère construit au sud de l'église). Pour ce faire, la commune adhéra à la société coopérative de reconstruction des églises dévastées en mars 1926. Les travaux de finition, réalisés par de nombreux entrepreneurs (Bertand et Marotis à Laon, Chauvet à Reims, Cassegrain à Moulins, Gutton à Beurieux, Henry à Beurieux, Ch. Cazier et Verdal à Reims) s'étalèrent de 1929 à 1933 : en février 1930, le gros oeuvre était terminé. En novembre 1931, la reconstruction était définitivement achevée. L'édifice, utilisé par l'ennemi comme observatoire, fut pris pour cible par l'artillerie française pendant la bataille de l'Aisne en mai 1940. Il fut, à cette occasion, fortement endommagé : la toiture, la voûte en brique de la nef, les plâtres intérieurs sur les murs latéraux ainsi que les maçonneries de la façade sud. La chute d'un obus sur la base sud du clocher a déplacé la charpente.

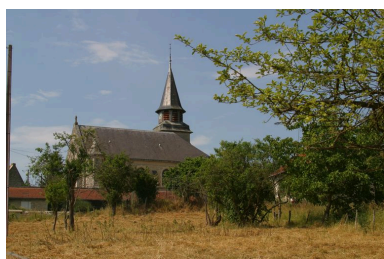
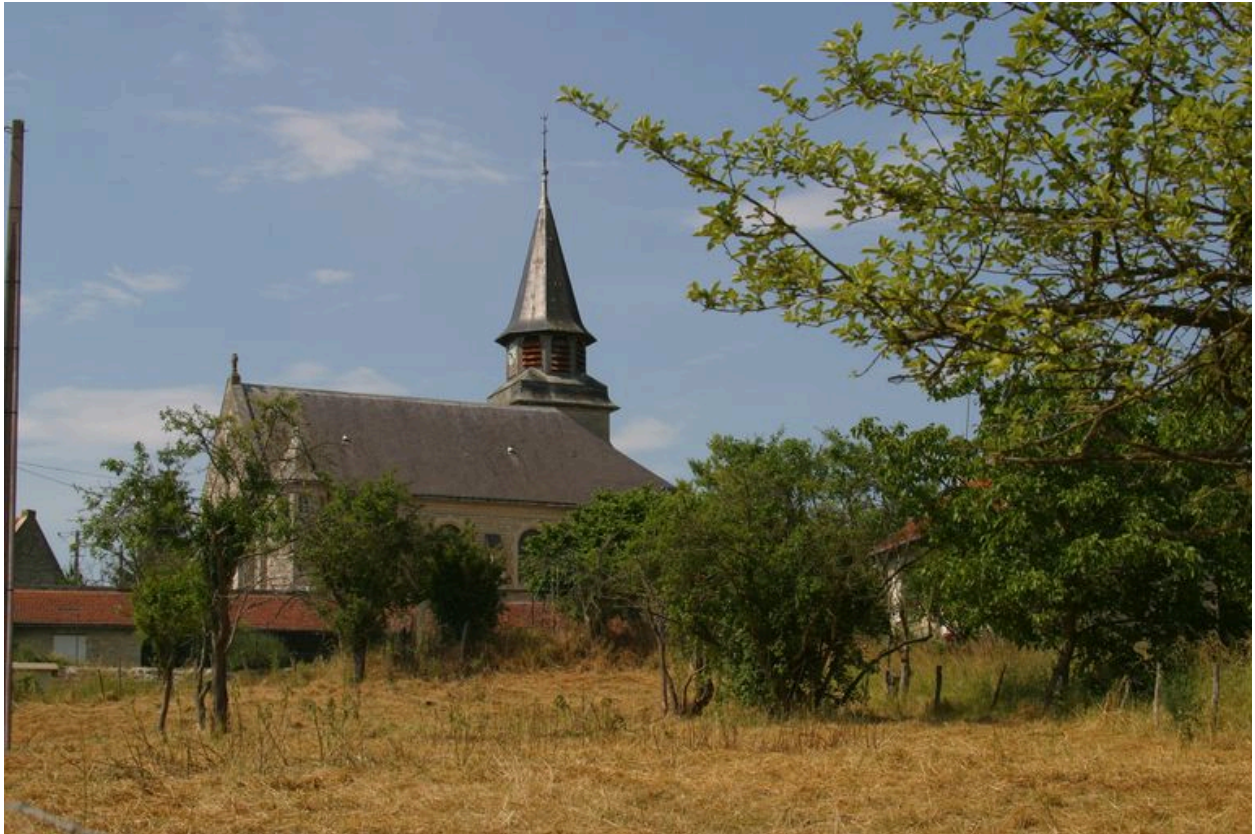
Vue latérale de l'église.  
Phot. Irwin Leullier  
IVR22\_20050200809NUCA

Vue latérale de l'église.

par des chapiteaux à décors floraux. L'ensemble de l'édifice est composé d'un blocage de moellon calcaire d'appareillage irrégulier. Les murs gouttereaux sont épaulés par des contreforts étroits. Le clocher, situé au croisillon nord et renforcé par une ceinture supplémentaire en ciment armé, est en fait une tour de plan carré, coiffée d'un toit à section octogonale. Le chevet plat est percé d'une baie cintrée munie de remplages. La couverture en ardoises de Remognes à longs pans est supportée par une moulure en pierre. L'intérieur de l'édifice est entièrement recouvert d'un badigeon blanc. La voûte en brique de la nef, recouverte d'enduit, est soutenue par une charpente en bois apparente. Les baies sont flanquées de colonnes géminées, surmontées de chapiteaux à décors floraux de style néo-roman répondant à ceux du portail d'entrée.

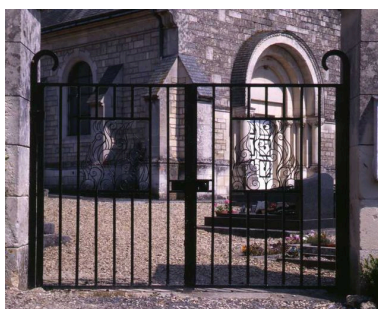
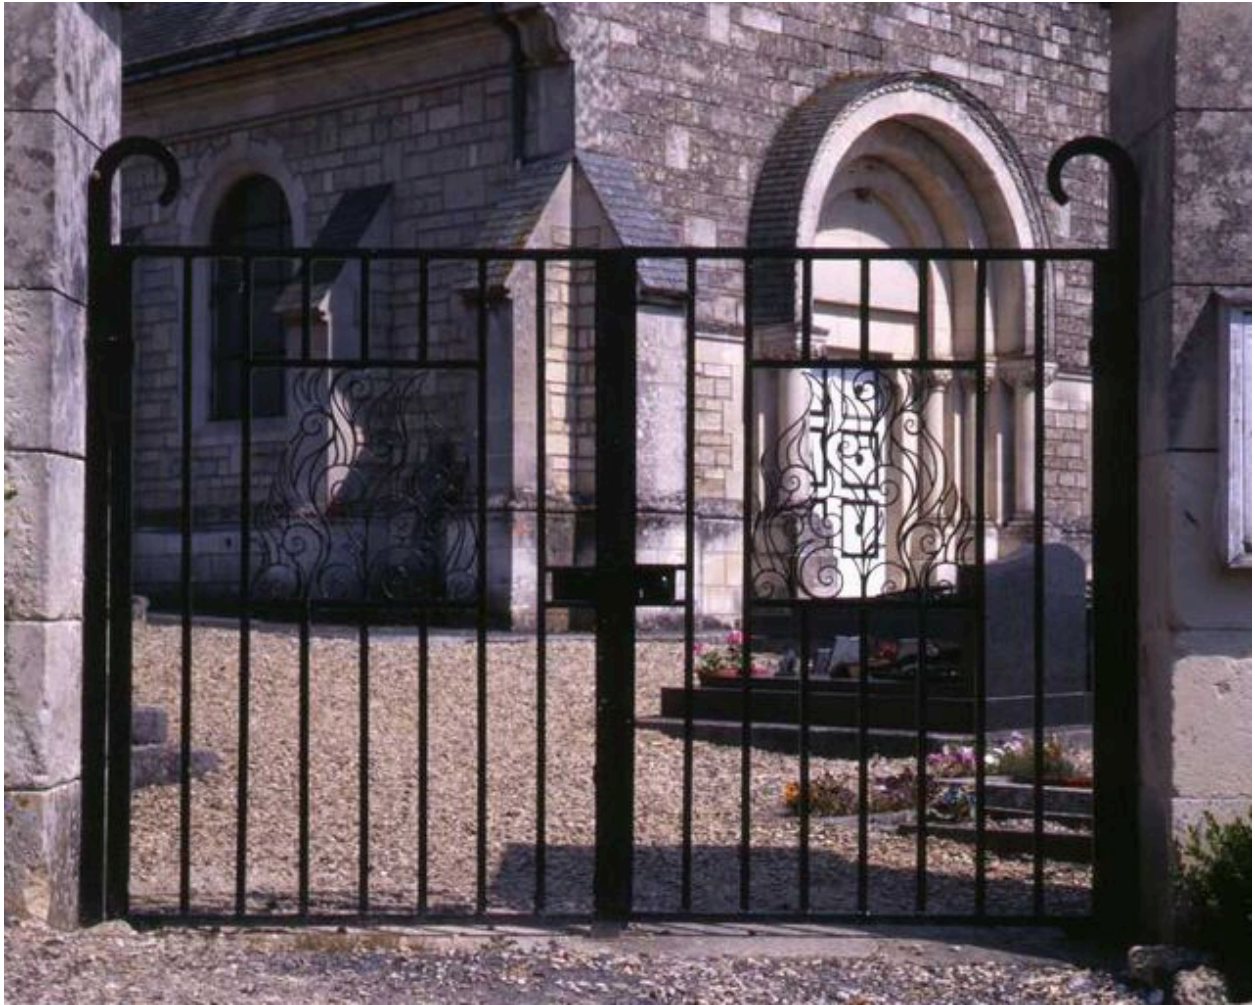
Vue de la grille du cimetière.  
Phot. Irwin Leullier  
IVR22\_20050200827NUCA

Vue de la grille du cimetière.

Placée au coeur du village, légèrement en retrait de la place centrale, l'église est entourée d'un muret, protégeant également le cimetière dans lequel des tombes militaires sont inhumées. Le portail d'entrée est constitué d'une grille en fer forgé à motifs flammés maintenue par deux piliers en pierre de taille. L'église, bâtie sur un plan allongé, possède une nef unique, longue de trois travées, dans laquelle le visiteur accède par un portail de style néo-roman à voussures multiples, supportées

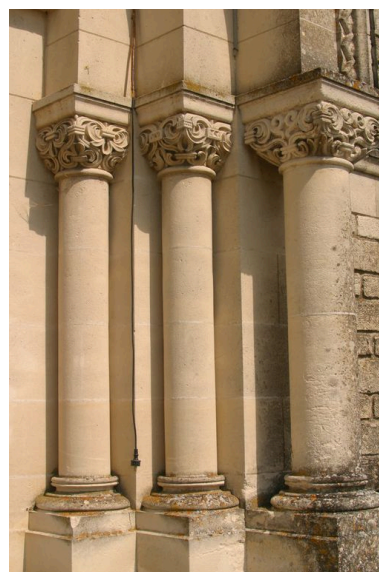
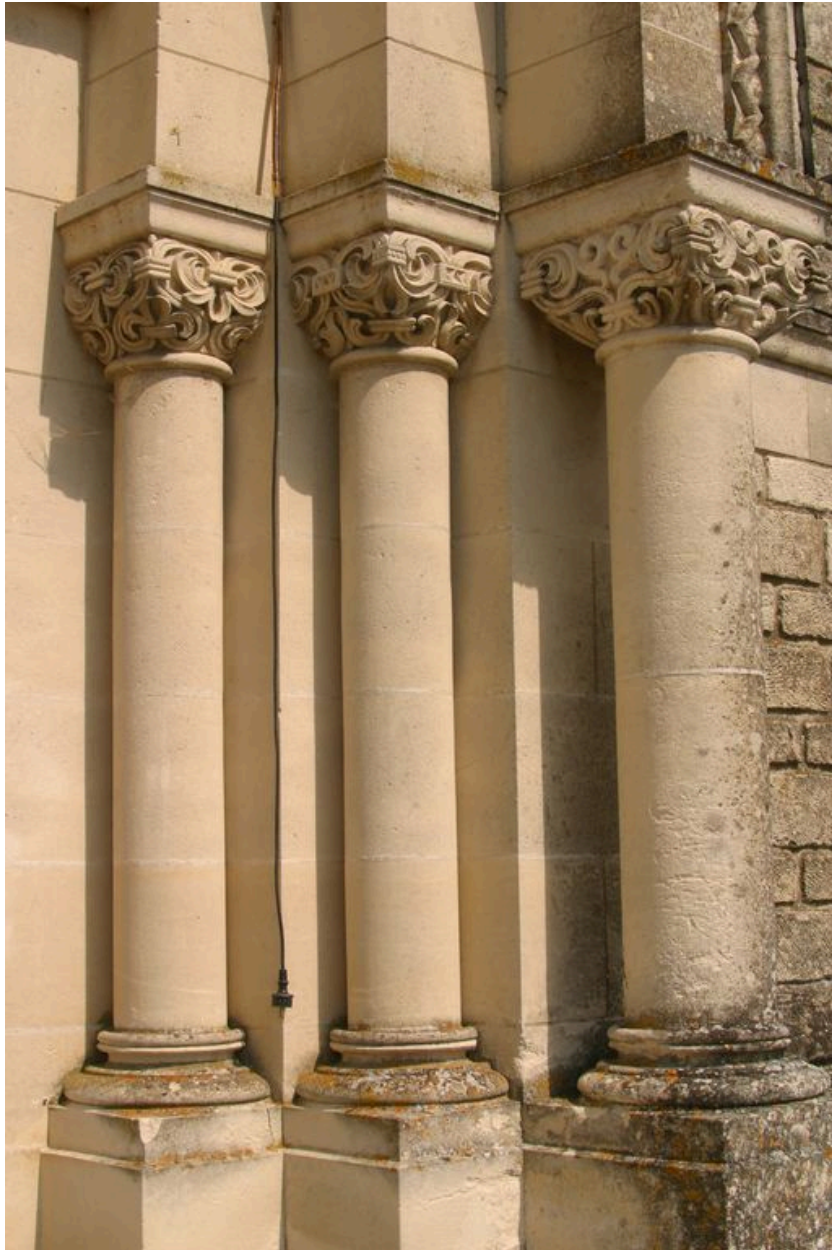
Détail des colonnes du portail.  
Phot. Inès Guérin  
IVR22\_20050200808NUCA

Détail des colonnes du portail.
