Hauts-de-France, Somme  
Saint-Quentin-en-Tourmont  
12 rue des Ecoles

## Ancienne ferme de journalier

Numéro de dossier : IA80007783  
Date de l'enquête initiale : 2004  
Date(s) de rédaction : 2004  
Cadre de l'étude : inventaire préliminaire arrière-pays maritime picard  
Degré d'étude : étudié

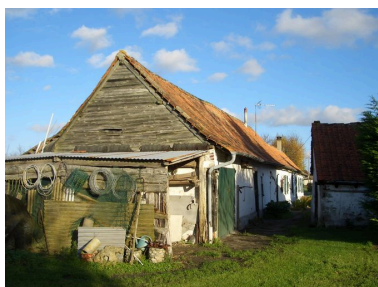
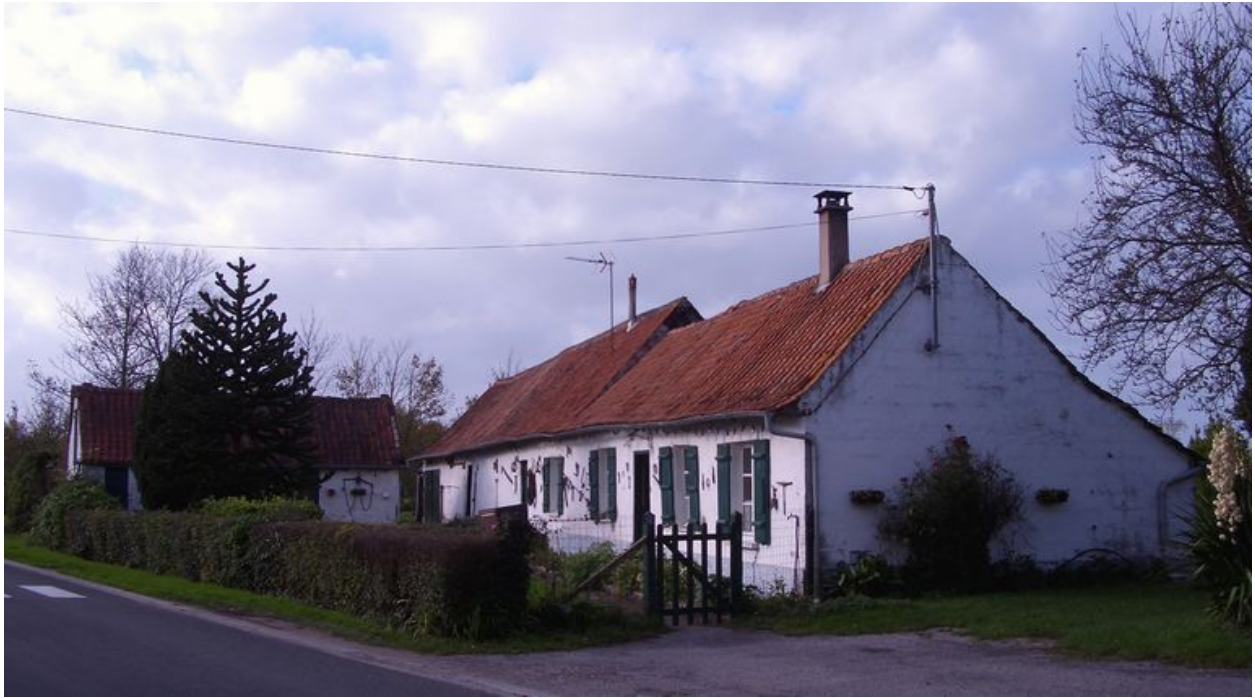
Vue générale.  
Phot. Inès Guérin  
IVR22\_20078005042NUCA

Vue générale.

La construction se situe parallèlement à la rue, en biais et en léger retrait par rapport à l'espace public. L'ensemble, en torchis et pans de bois, possède un alignement des différentes fonctions sous le même toit en pannes picardes, avec coyau prononcé. Sur la partie annexe, le faitage est pourvu d'une rangée de brique (dite cornière). Orientée au sud, l'habitation est longue de cinq travées. Le pignon oriental est aujourd'hui reconstruit en parpaings. Une extension a été ajoutée au nord, permettant l'élargissement du logis. Le pignon occidental est couvert d'un essentage de planches. On pénètre dans le logis par la salle commune, à la droite de laquelle se situe une chambre. La cloison de gauche est percée d'une porte par laquelle on accède à la salle dite d'apparat qui était à l'origine une chambre. Le plafond à solives ainsi que le plancher d'origine sont encore en place. La cheminée du salon, aujourd'hui condamnée, a conservé sa tablette moulurée. La porte d'accès à la chambre est située à droite de la cheminée ; relativement basse, elle est surmontée d'un placard. Les huisseries sont d'origine pour une majeure partie d'entre elles. Le plafond de la salle est percé d'une trappe permettant l'accès au grenier.

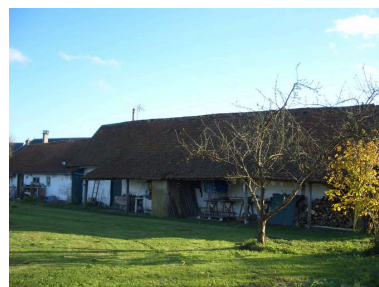
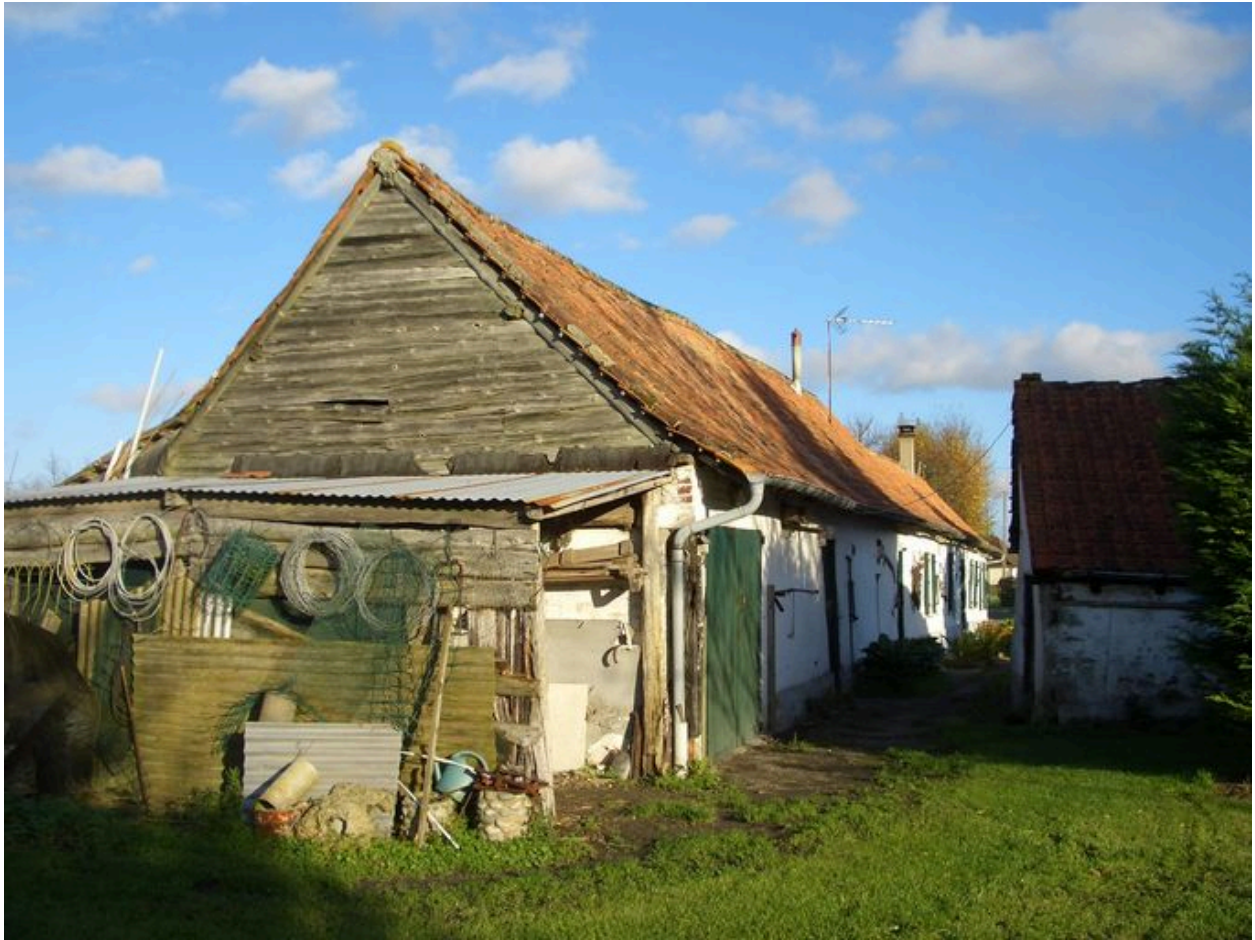
Vue latérale.  
Phot. Inès Guérin  
IVR22\_20078005043NUCA

Vue latérale.

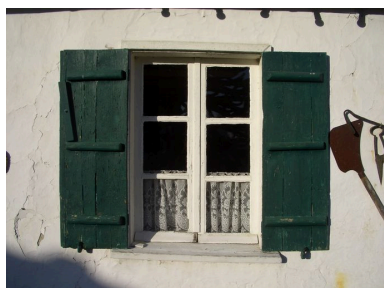
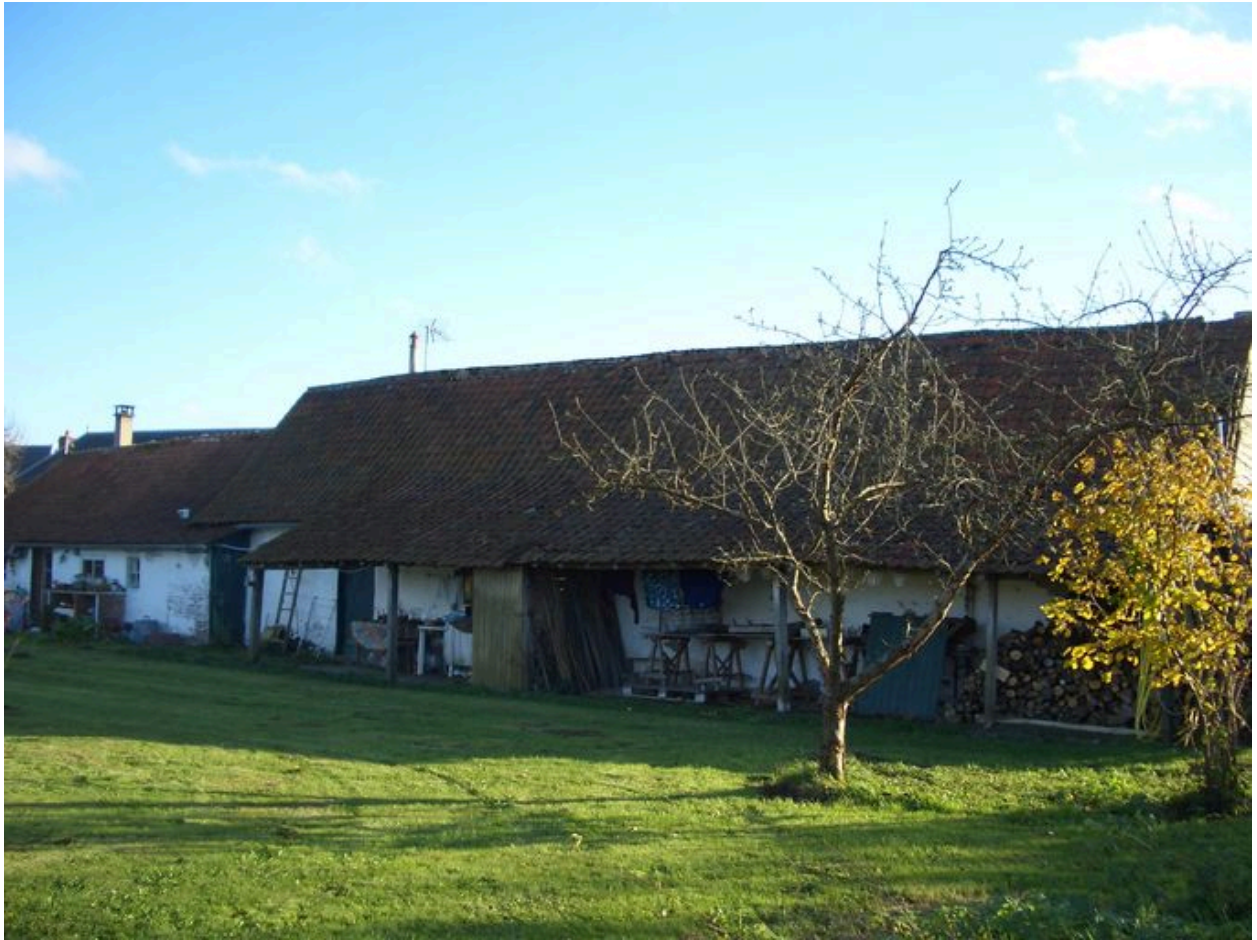
Vue postérieure.  
Phot. Inès Guérin  
IVR22\_20078005044NUCA

Vue postérieure.

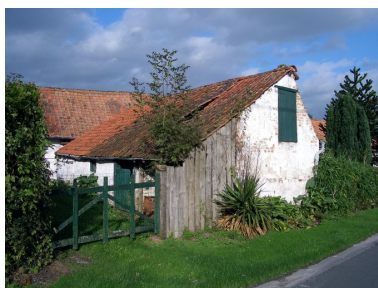
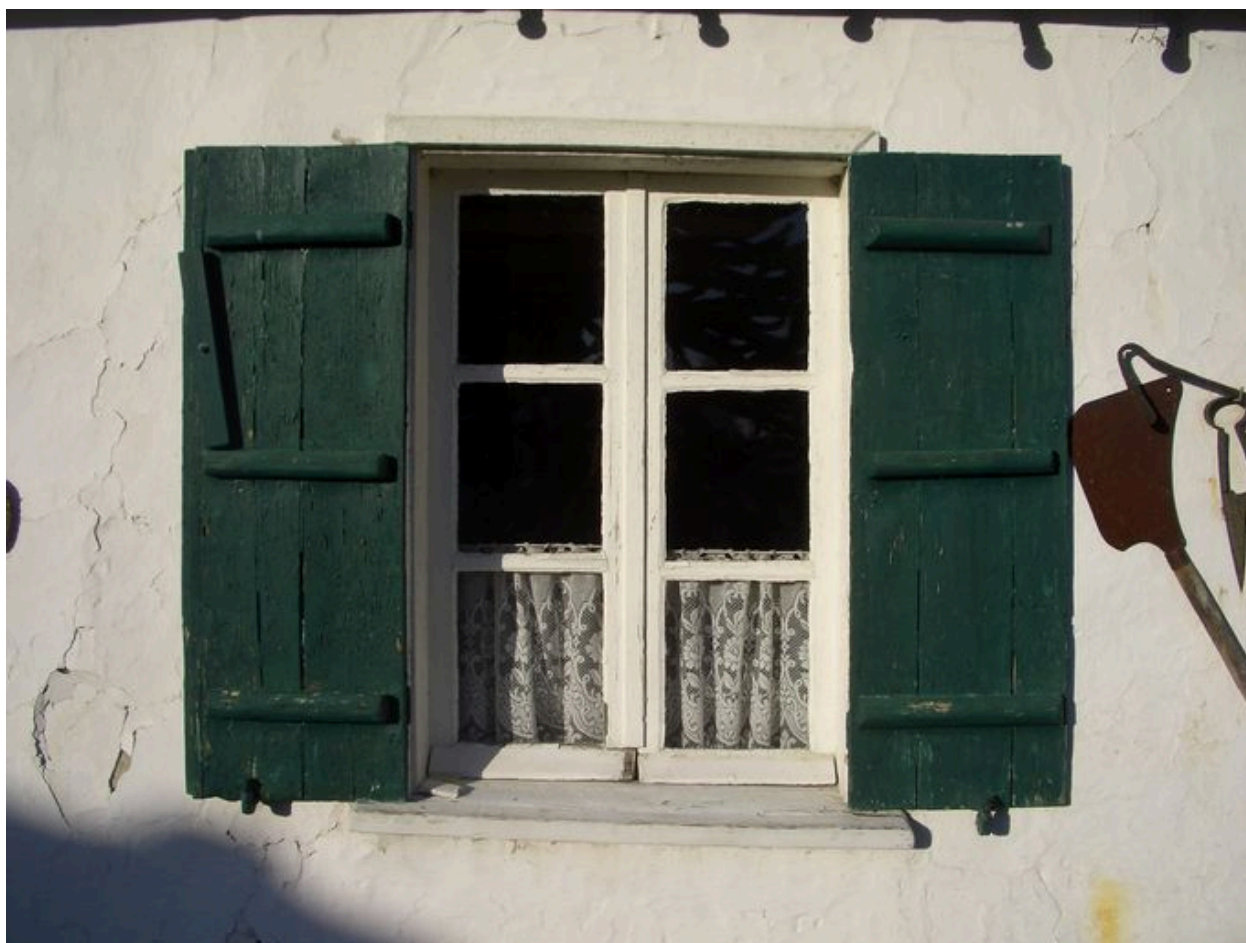
Détail de la fenêtre  
et de son contrevent.  
Phot. Inès Guérin  
IVR22\_20078005045NUCA

Détail de la fenêtre et de son contrevent.

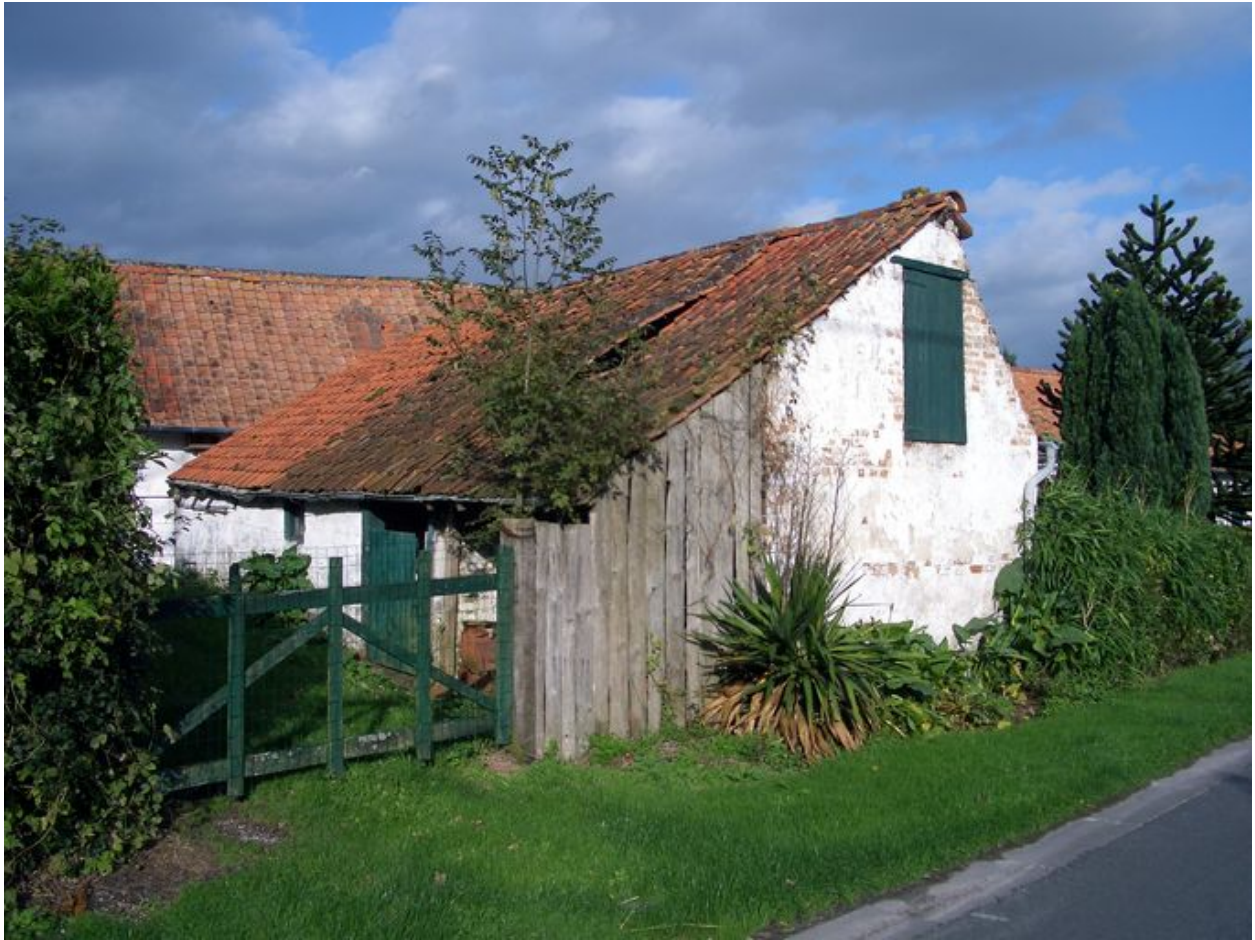
Vue postérieure de l'annexe.  
Phot. Inès Guérin  
IVR22\_20078005052NUCA

Vue postérieure de l'annexe.

Dans le prolongement de l'habitation, se situe l'écurie et une étable à vache tout à fait à l'ouest, sous un toit plus haut. L'écurie dispose d'une cheminée indépendante pour la cuisson des aliments destinés aux animaux. Le mur gouttereau nord des annexes est flanqué d'un appentis pour le stockage du bois. Le bâtiment situé à l'ouest de la cour, placé perpendiculairement à la rue, est une étable à veaux. Les murs pignons sont en brique et l'un d'eux (celui au sud) est percé
