Hauts-de-France, Aisne
Boué
place de l' Eglise, rue des Marchands

Eglise paroissiale Saint-Nicolas de Boué

Numéro de dossier : IA02000028
Date de l'enquête initiale : 1993
Date(s) de rédaction : 1995
Cadre de l'étude : inventaire topographique canton du Nouvion-en-Thiérache
Degré d'étude : étudié

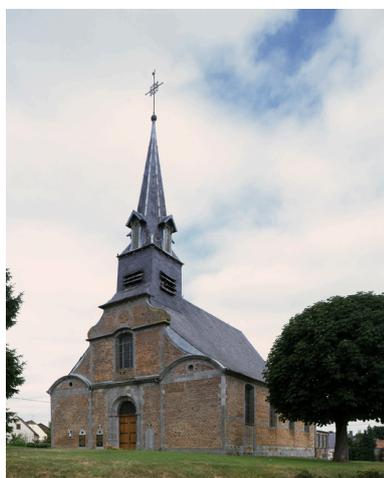
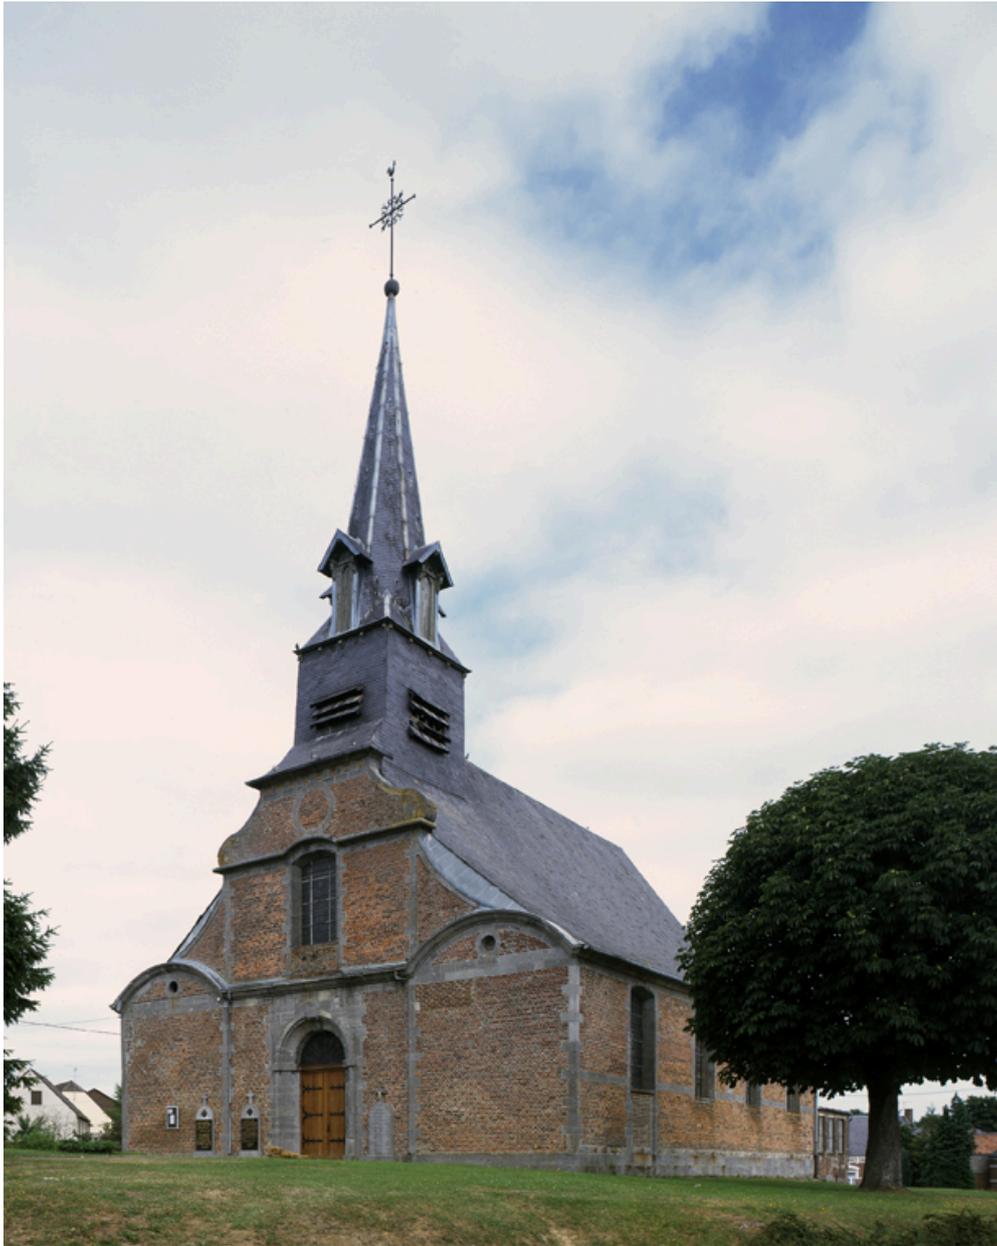
Vue générale sud-ouest.
Phot. Thierry Lefébure
IVR22_19960200598VA

Vue générale sud-ouest.

Chœur et mur oriental de la nef bâtis en pierre de taille calcaire ; le reste de l'édifice est en brique. La voûte d'ogives recouvre la nef et le chœur mais chaque collatéral est couvert moitié par une voûte d'arêtes, moitié par une voûte en demi-berceau. La demi-croupe surplombe la façade. Le clocher est couvert d'un essentage d'ardoise ; un toit en appentis en métal protège la sacristie.

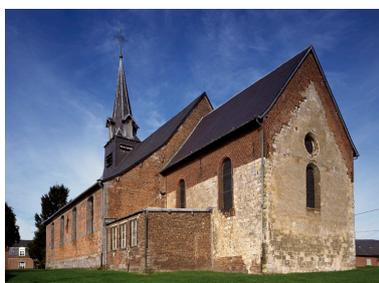
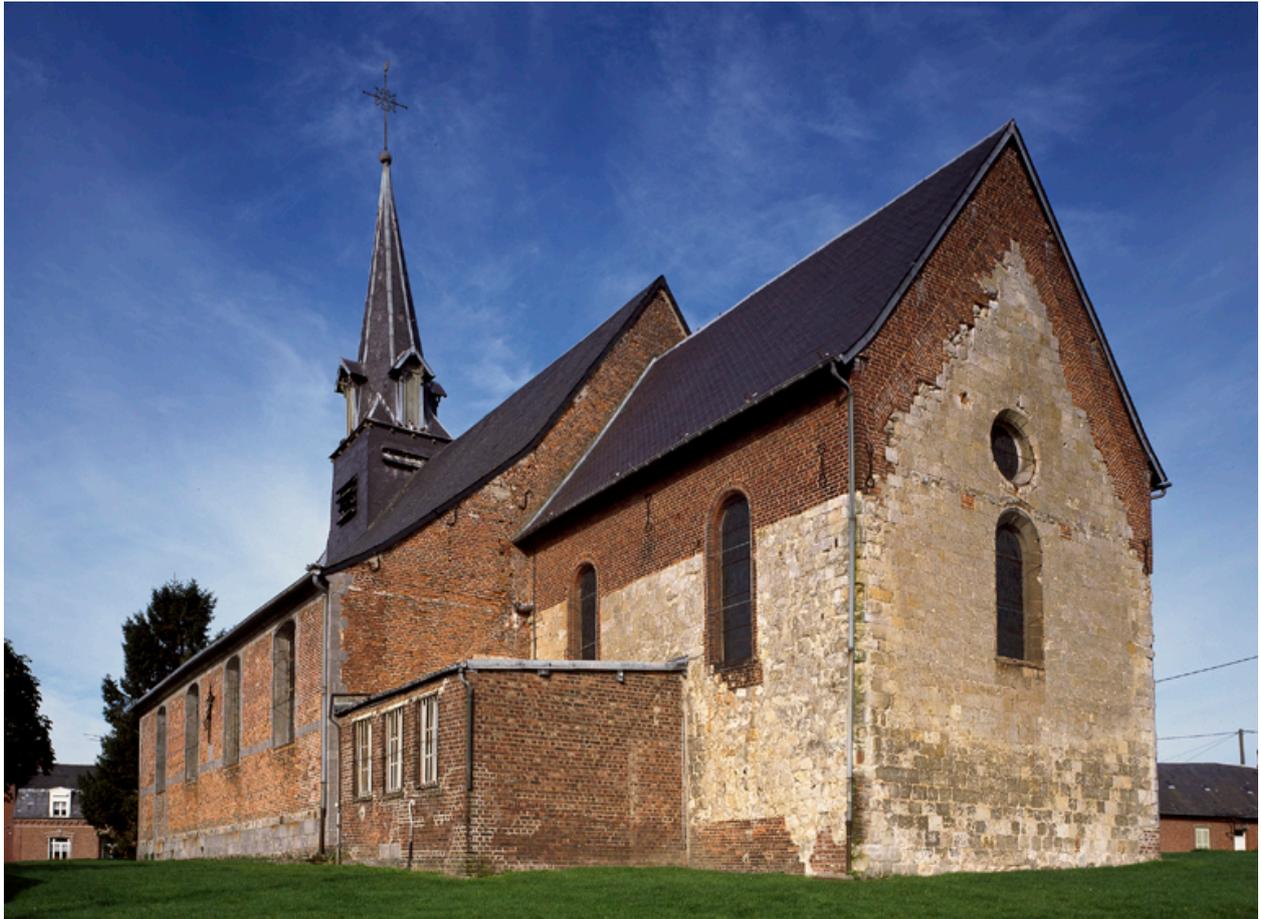
Vue générale, depuis l'est.
Phot. Thierry Lefébure
IVR22_19950202890VA

Vue générale, depuis l'est.

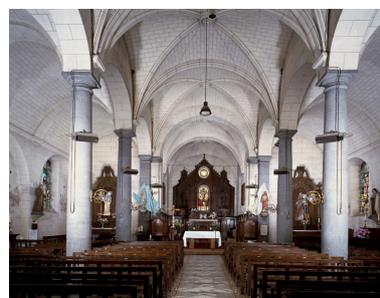
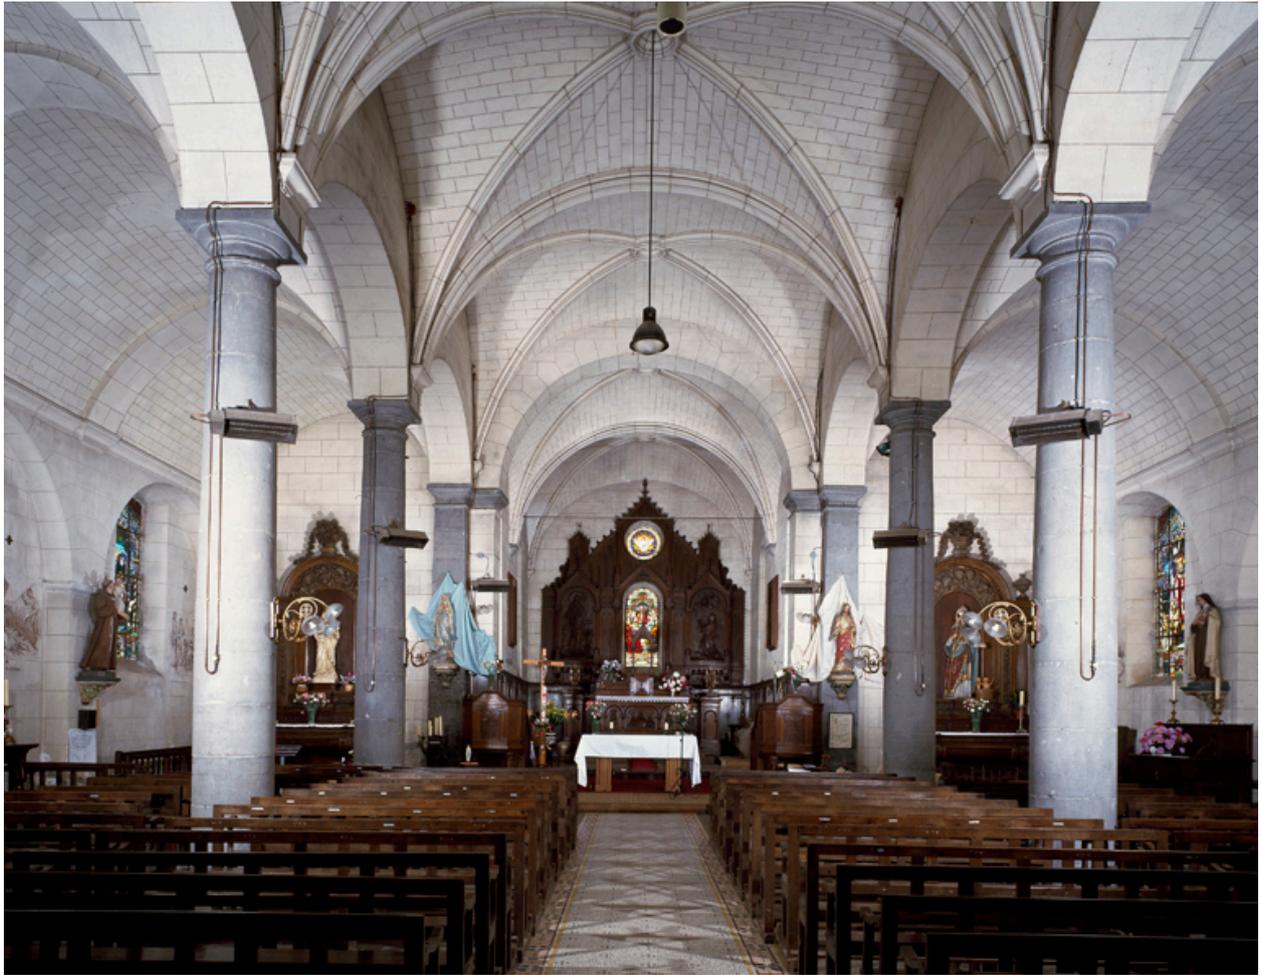
Vue intérieure vers le chœur.
Phot. Thierry Lefébure
IVR22_19950202891VA

Vue intérieure vers le chœur.

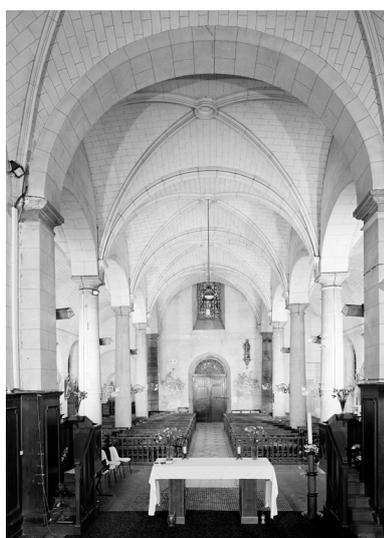
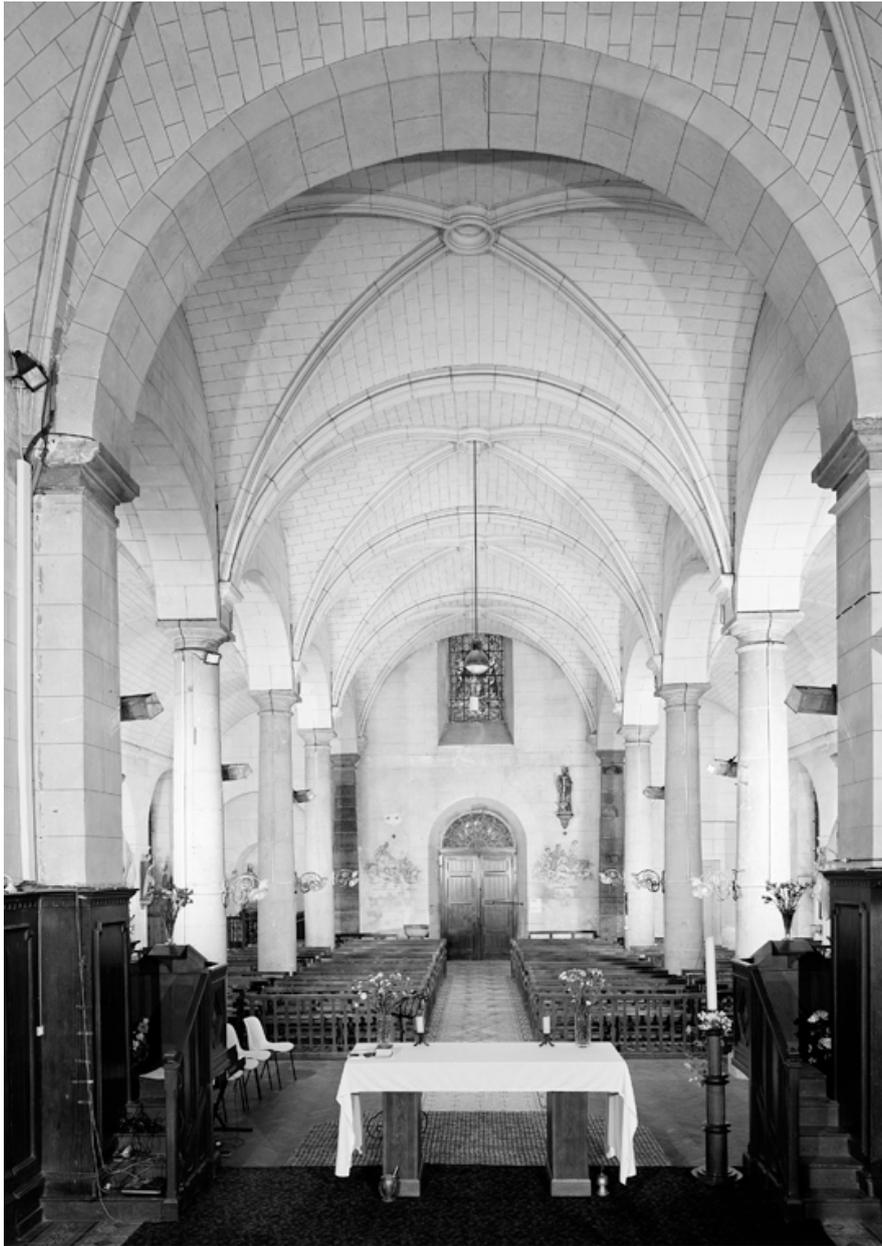
Vue intérieure depuis le chœur.
Phot. Thierry Lefébure
IVR22_19950202853V

Vue intérieure depuis le chœur.
