# Eglise paroissiale Saint-Martin de Vadencourt

Numéro de dossier : IA80000180 Date de l'enquête initiale : 1998 Date(s) de rédaction : 1998

Cadre de l'étude : inventaire topographique canton de Villers-Bocage

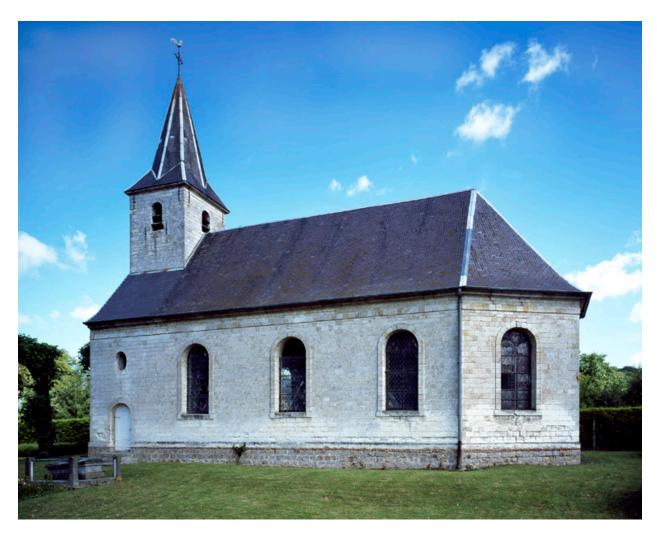
# IVR22\_19988000733VA

Vue générale depuis le sud.

L'église a un plan très simple : une nef à un seul vaisseau prolongée par une abside à trois pans. Elle est construite en craie sur un soubassement fait de grès et d'une rangée de briques. La façade est surmontée d'un clocher de section carrée, également en craie, avec une flèche polygonale en ardoise. Le décor extérieur est limité à quelques éléments en relief sur le nu du mur : deux pilastres et un fronton triangulaire orné d'une croix sur la façade, une corniche moulurée et des encadrements de fenêtre en léger ressaut pour le reste de l'église. La première travée de la nef, sous le clocher, est percée d'oculus. Les autres fenêtres sont de grandes baies en plein cintre.
