## Eglise paroissiale Saint-Martin de Vadencourt

Numéro de dossier : IA80000180  
Date de l'enquête initiale : 1998  
Date(s) de rédaction : 1998  
Cadre de l'étude : inventaire topographique canton de Villers-Bocage  
Degré d'étude : étudié

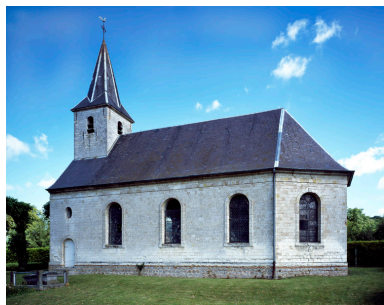
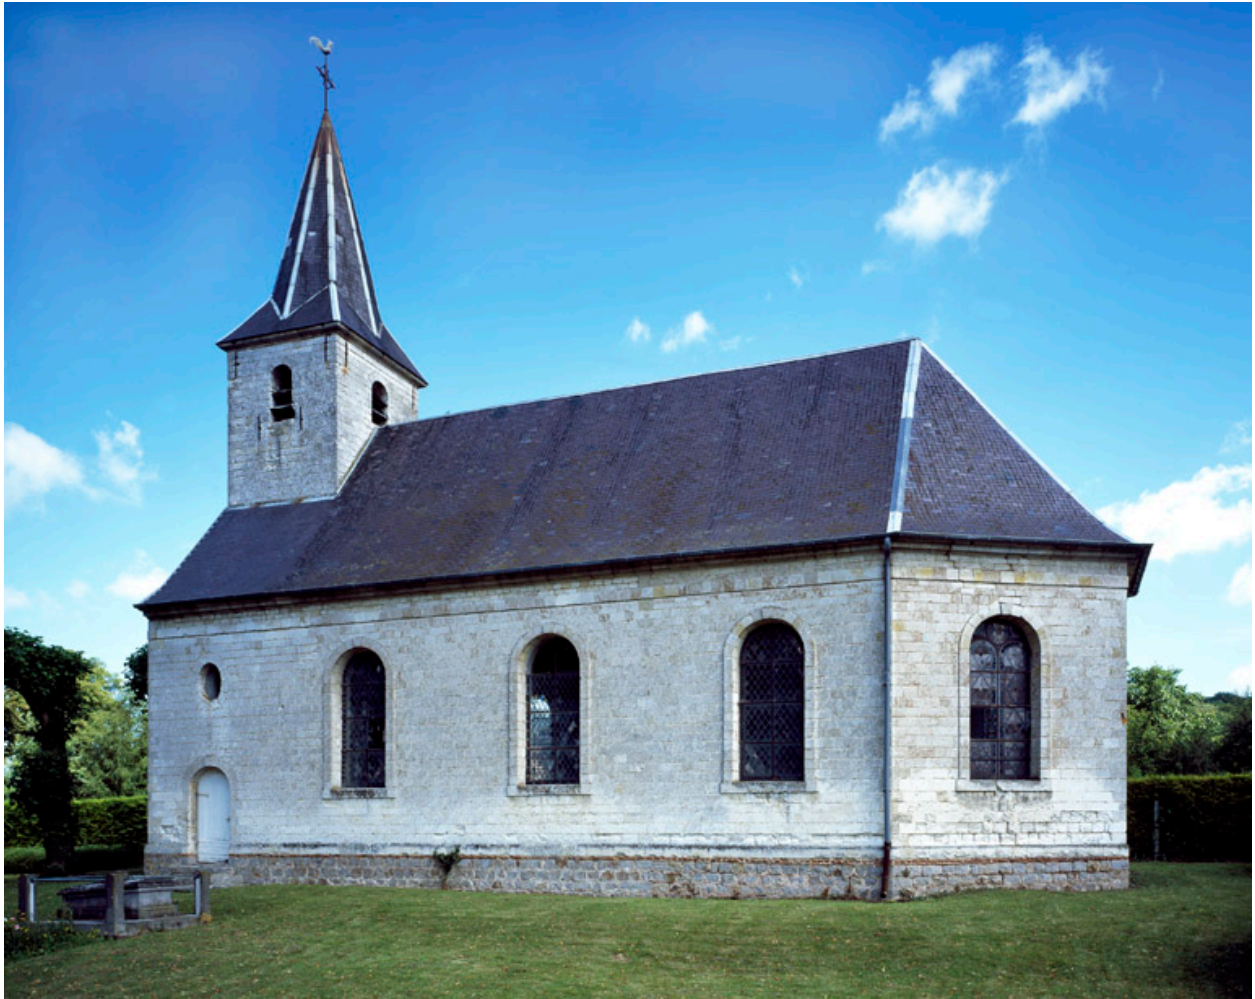
Vue générale depuis le sud.  
Phot. Irwin Leullier  
IVR22\_19988000733VA

Vue générale depuis le sud.

L'église a un plan très simple : une nef à un seul vaisseau prolongée par une abside à trois pans. Elle est construite en craie sur un soubassement fait de grès et d'une rangée de briques. La façade est surmontée d'un clocher de section carrée, également en craie, avec une flèche polygonale en ardoise. Le décor extérieur est limité à quelques éléments en relief sur le nu du mur : deux pilastres et un fronton triangulaire orné d'une croix sur la façade, une corniche moulurée et des encadrements de fenêtre en léger ressaut pour le reste de l'église. La première travée de la nef, sous le clocher, est percée d'oculus. Les autres fenêtres sont de grandes baies en plein cintre.

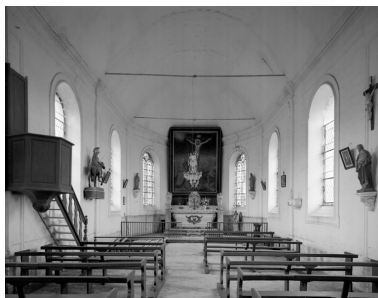
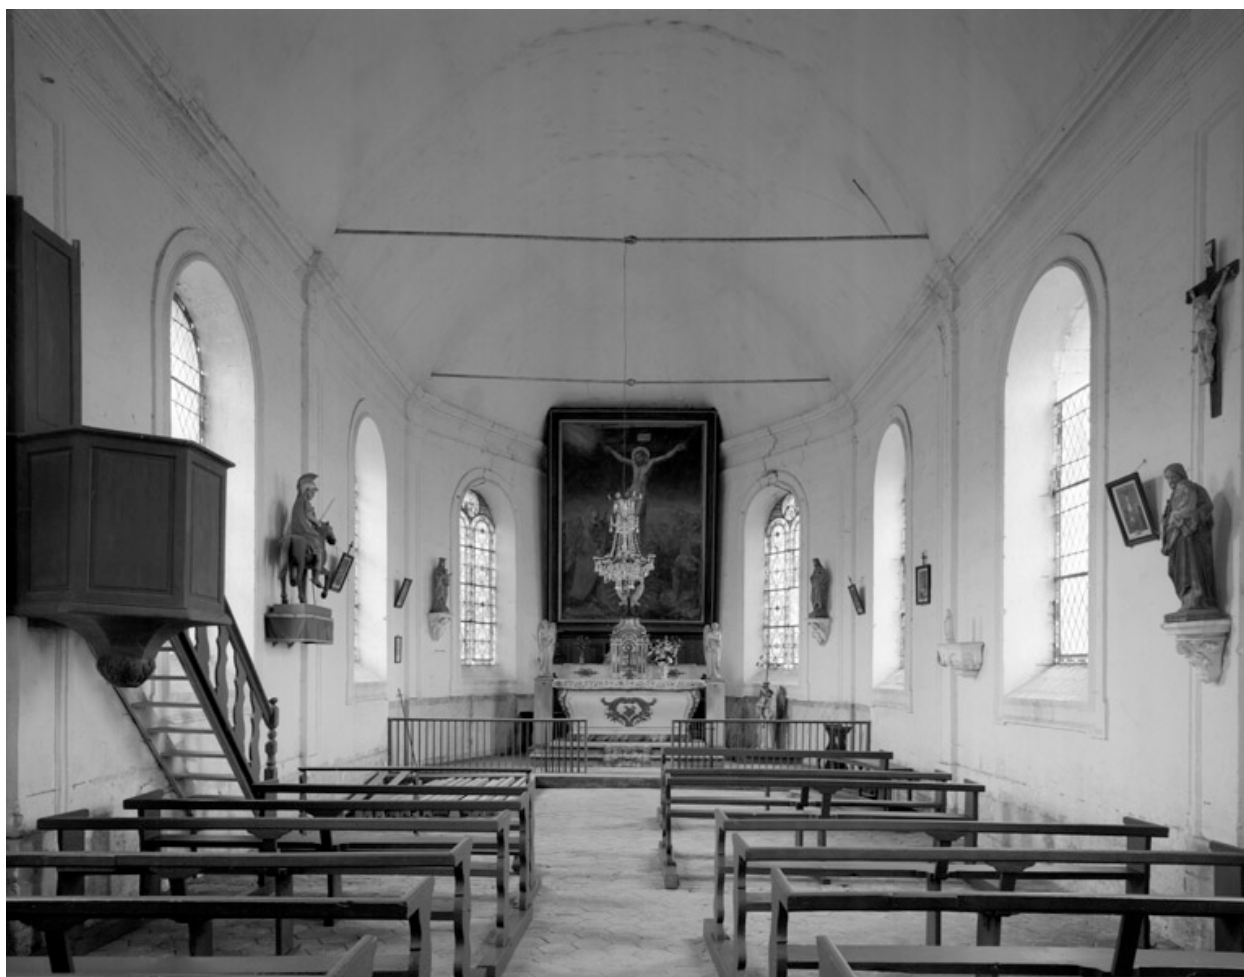
Vue intérieure, vers le chœur.  
Phot. Irwin Leullier  
IVR22\_19998000862V

Vue intérieure, vers le chœur.
