Hauts-de-France, Somme
Noyelles-sur-Mer
11, 13 route départementale R.D. 140

Ancienne ferme

Numéro de dossier : IA80007493
Date de l'enquête initiale : 2005
Date(s) de rédaction : 2005
Cadre de l'étude : inventaire préliminaire arrière-pays maritime picard
Degré d'étude : repéré

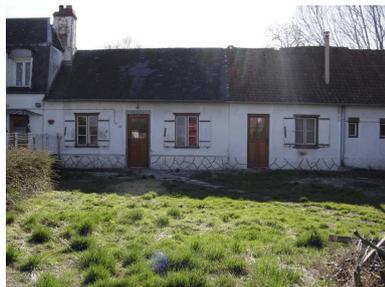
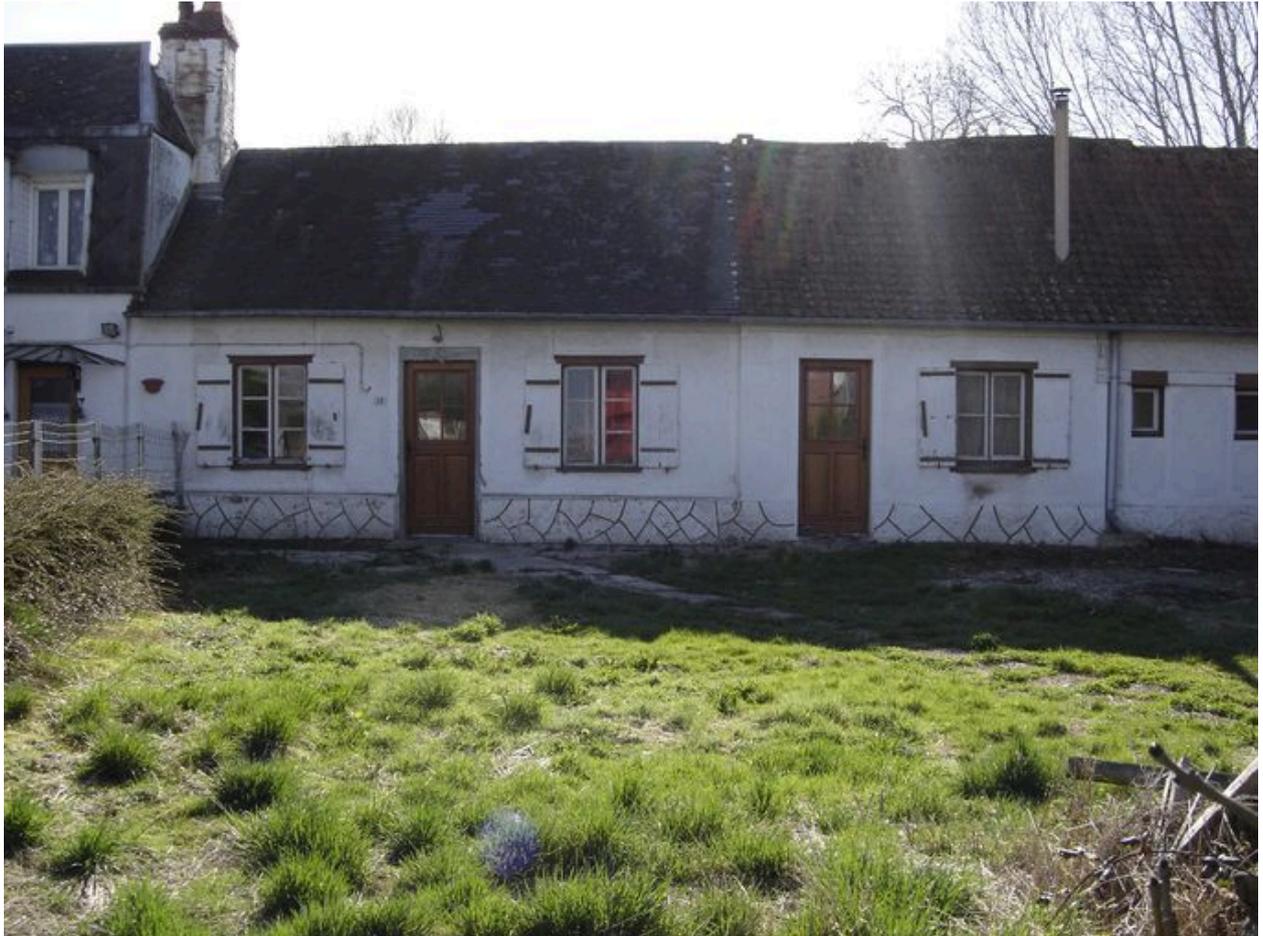
Vue du logis.
Phot. Inès Guérin
IVR22_20058005411NUCA

Vue du logis.

Long de six travées, le logis est situé en fond de cour. Il est composé d'une ossature en bois avec hourdis au torchis, entièrement recouvert d'un enduit de ciment. Il abrite aujourd'hui deux habitations. Les ouvertures sont distribuées de manière régulière. Le toit à longs pans est couvert en ardoise pour le n°13 et en tuile pour le n°11. Les dépendances agricoles sont situées en retour d'équerre. Il s'agit d'étables dont l'ossature en bois a perdu son hourdis au torchis. Le remplissage se fait aujourd'hui à la brique, au parpaing et à la planche. Le comble abritait un pigeonnier. La charpente est encore en place et permet d'apprécier l'ossature en bois de ces parties annexes. Les cloisons intérieures sont réalisées en maçonnerie de briques.

Il semble, d'après le profil de cet édifice, que la partie nord du logis ait abrité à l'origine les écuries. Les matériaux utilisés indiquent une construction de la seconde moitié du 19e siècle.

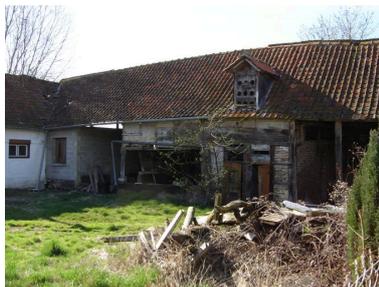
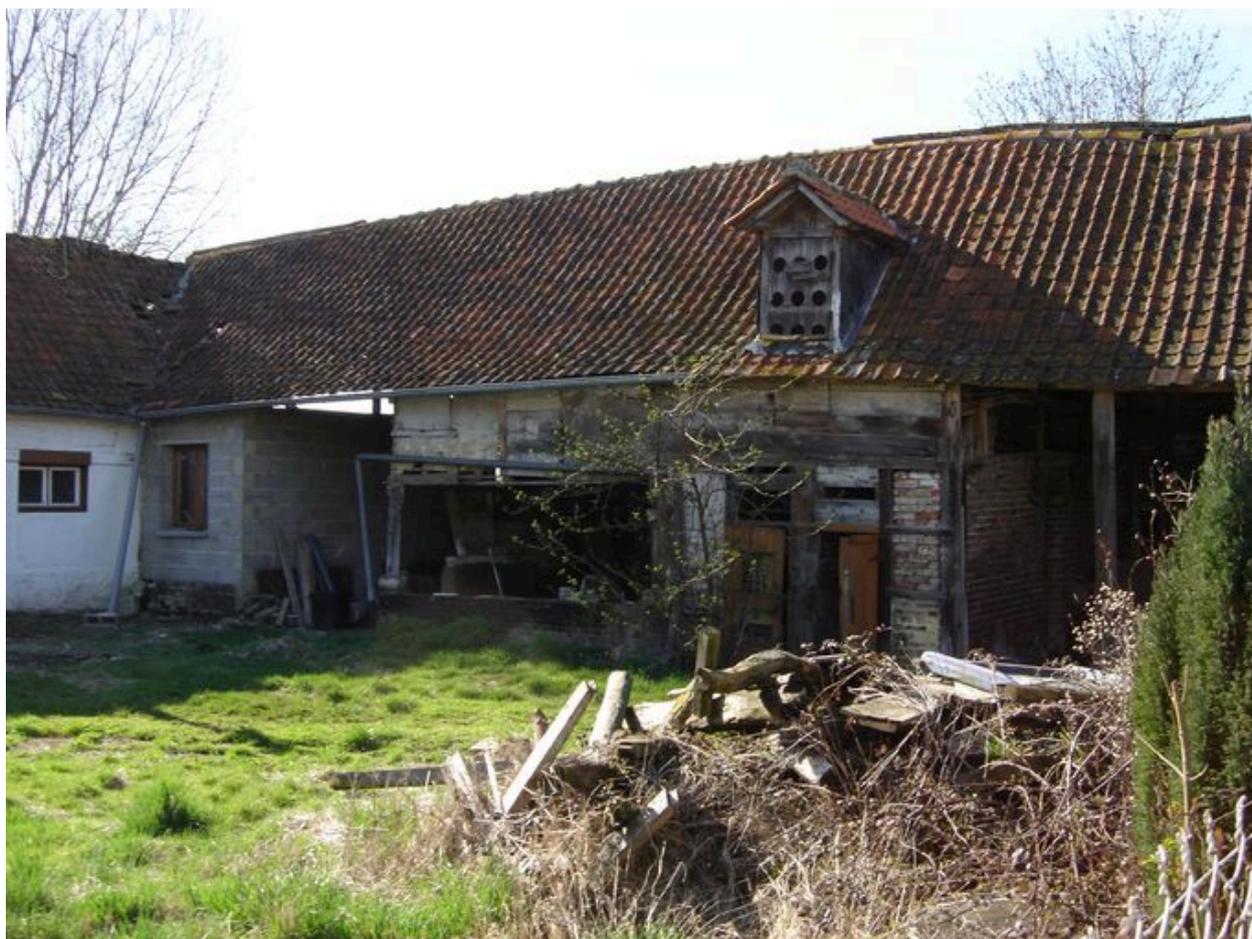
Vue des anciennes
dépendances agricoles.
Phot. Inès Guérin
IVR22_20058005412NUCA

Vue des anciennes dépendances agricoles.

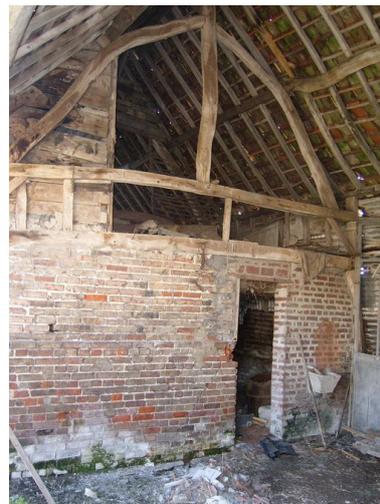
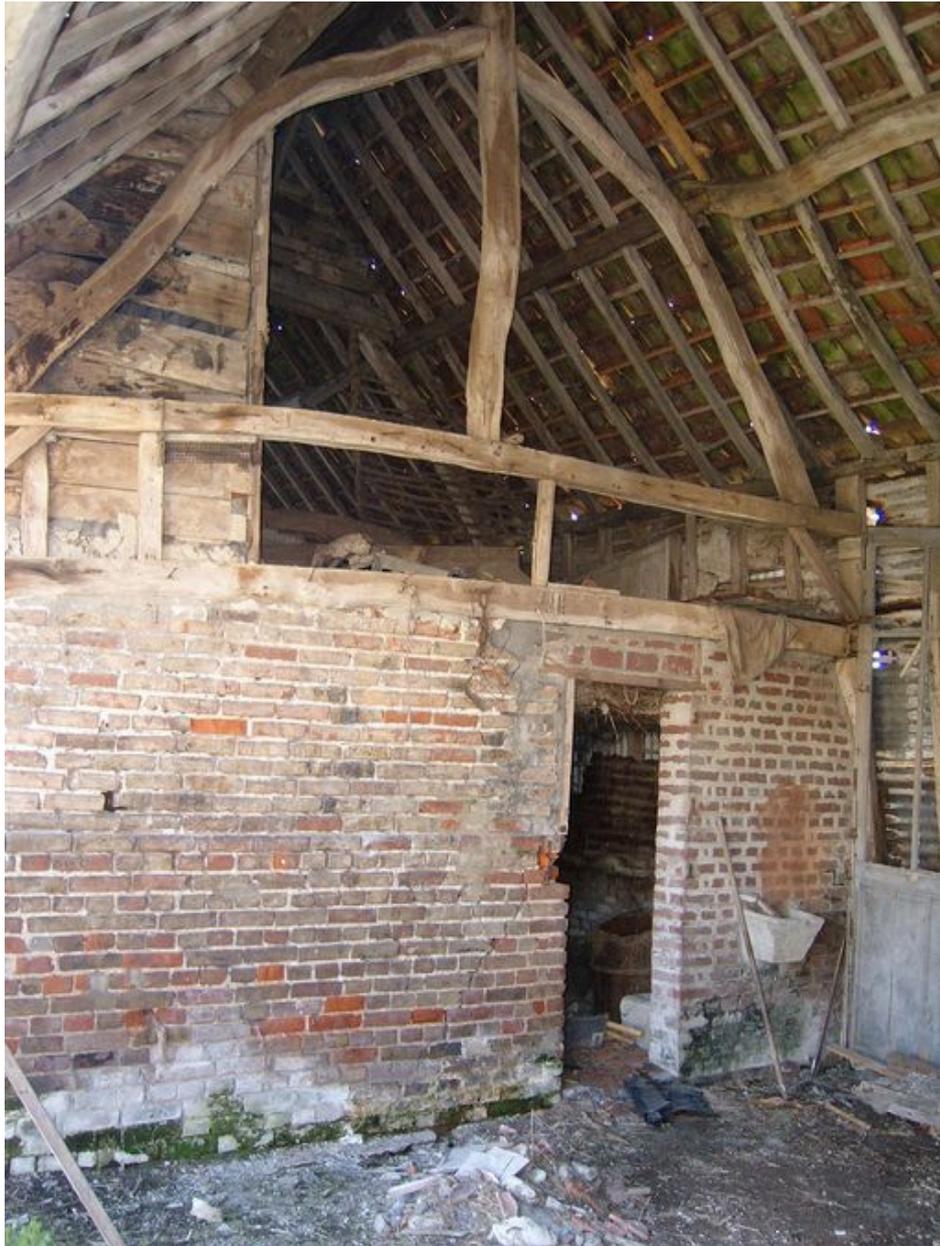
Vue de la charpente de la grange.
Phot. Inès Guérin
IVR22_20058005413NUCA

Vue de la charpente de la grange.
