## L'église paroissiale Saint-Pierre de Puisieux-en-Retz

Numéro de dossier : IA00067103  
Date de l'enquête initiale : 1985  
Date(s) de rédaction : 1989, 2018  
Cadre de l'étude : inventaire topographique canton de Villers-Cotterêts  
Degré d'étude : étudié

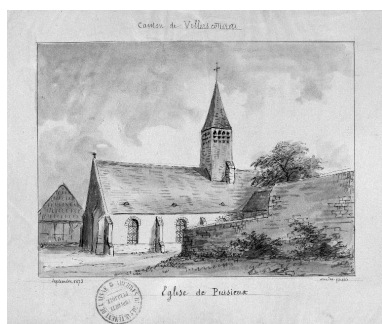
Vue sud de l'église, dessinée  
en septembre 1873 par  
Amédée Piette (AD Aisne :  
[nouvelle cote] 8 Fi 1219).  
Phot. Patrick Glotain  
IVR22\_19880201930X

Vue sud de l'église, dessinée en septembre 1873 par Amédée Piette (AD Aisne : [nouvelle cote] 8 Fi 1219).

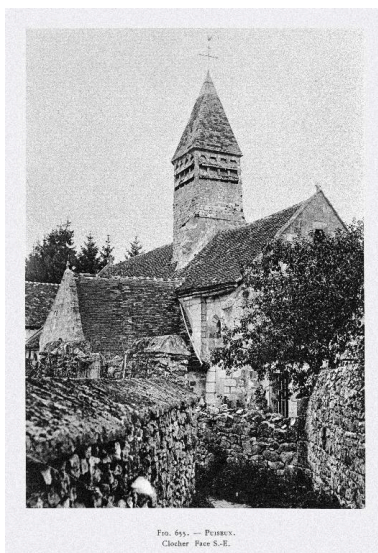
L'extérieur de l'église, photographié  
depuis l'est par Étienne Moreau-  
Nélaton en septembre 1910 (Les  
Églises de chez nous. Arrondissement  
de Soissons, t. 3, fig. 655).  
Phot. Thierry Lefébure  
IVR22\_19950202454ZB

L'extérieur de l'église, photographié depuis l'est par Étienne Moreau-Nélaton en septembre 1910 (Les Églises de chez nous. Arrondissement de Soissons, t. 3, fig. 655).

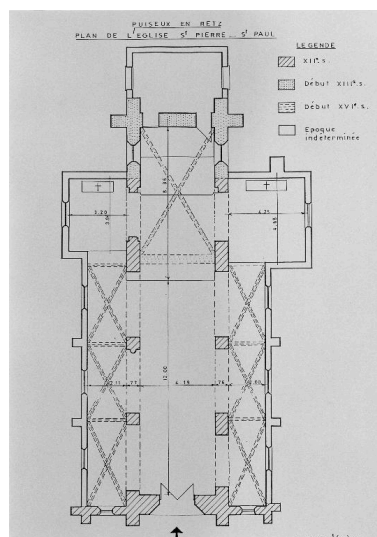
Plan de l'église (AC Puiseux).  
Phot. Thierry Lefébure  
IVR22\_19920201713XB

Plan de l'église (AC Puiseux).

L'église Saint-Pierre de Puiseux-en-Retz est située au cœur du village, sur un terrain qui occupe, depuis la fin de l'Ancien Régime, l'angle rentrant formé par l'emplacement du dernier château et par celui de sa ferme. L'édifice adopte un plan en croix latine. Il est composé d'une nef de trois travées flanquée de deux collatéraux, d'un chœur suivi d'un sanctuaire, enfin de deux chapelles qui – à l'extrémité orientale des collatéraux – encadrent le chœur et donnent l'illusion d'un transept. La nef communique avec chacun des bas-côtés par trois arcades en arc-brisé séparées par des piliers quadrangulaires. À l'origine, une colonne engagée dans chaque côté des piliers portait les retombées du rouleau inférieur de l'arc. Il n'en subsiste plus qu'une, surmontée d'un chapiteau à feuilles, les autres colonnes ayant été supprimées et leur chapiteau transformé en corbeau. Une sacristie de plan rectangulaire est greffée à l'arrière du chevet plat. Le clocher est posé à cheval sur la nef et le chœur.

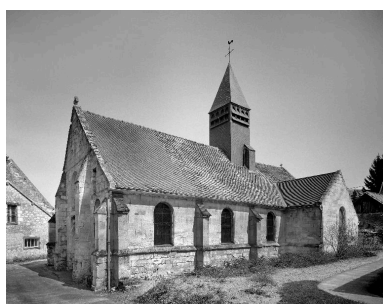
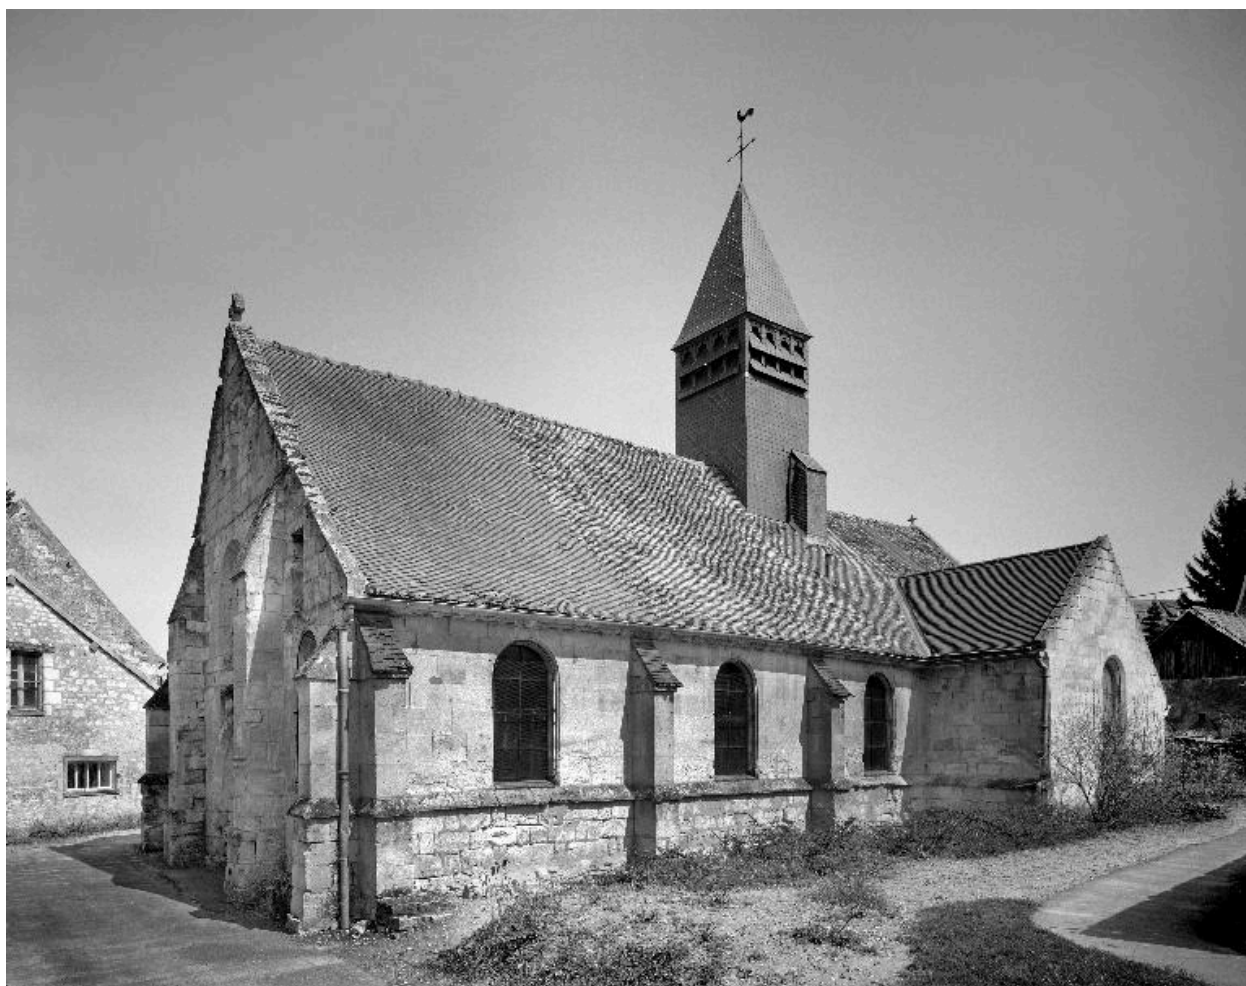
Vue générale sud-ouest de l'église.  
Phot. Fabrice Charrondière  
IVR22\_19860200347V

Vue générale sud-ouest de l'église.

L'édifice est bâti en pierre de taille calcaire, de moyen appareil. Le clocher en charpente est protégé par un essentage d'ardoise. La moitié nord de la toiture est recouverte de tuiles mécaniques, et la moitié sud de tuiles plates. Toutefois, la flèche du clocher est couverte en ardoise.

Un toit à longs pans et pignons découverts recouvre la totalité du vaisseau central et des deux bas-côtés, dominé par le clocher et sa flèche carrée. Les deux chapelles s'abritent sous un toit à deux pans, à pignon couvert pour la chapelle nord et pignon découvert pour la chapelle sud. Un toit à deux pans et pignon couvert protège la sacristie.

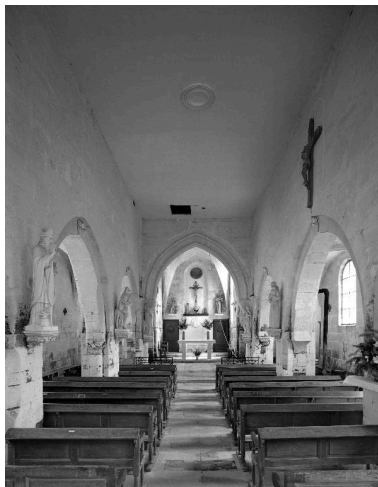
Vue intérieure du vaisseau  
central, depuis l'entrée de l'église.  
Phot. Fabrice Charrondière  
IVR22\_19860200358V

Vue intérieure du vaisseau central, depuis l'entrée de l'église.

À l'intérieur, la nef est surmontée d'un plafond. Ses deux bas-côtés et le chœur - sanctuaire compris - sont voûtés d'ogives. Les deux chapelles qui encadrent le chœur sont couvertes d'une fausse-voûte en berceau brisé.

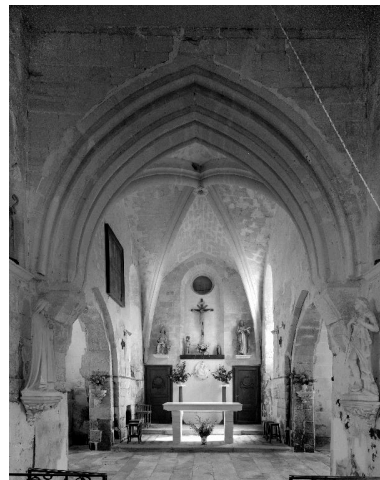
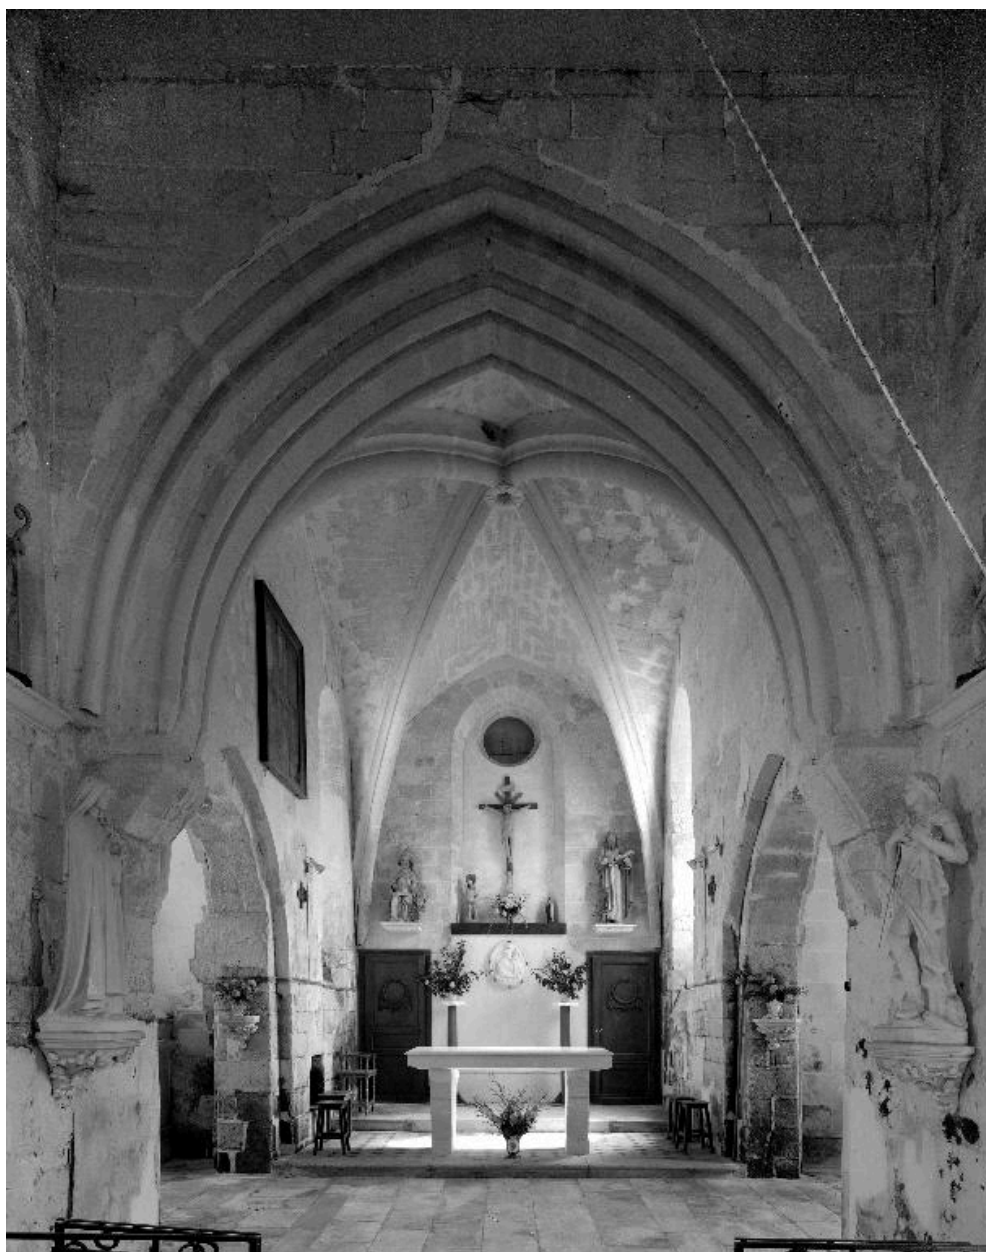
Vue intérieure du chœur.  
Phot. Fabrice Charrondière  
IVR22\_19860200357V

Vue intérieure du chœur.

Un décor sculpté se remarque uniquement sur un chapiteau de la nef, orné de feuillage, et sur quelques clefs de voûte. Celle du chœur est ornée de feuillage. En revanche, les clefs de voûte du bas-côté sud comportent une étoile à six branches, traitée en relief engagé.

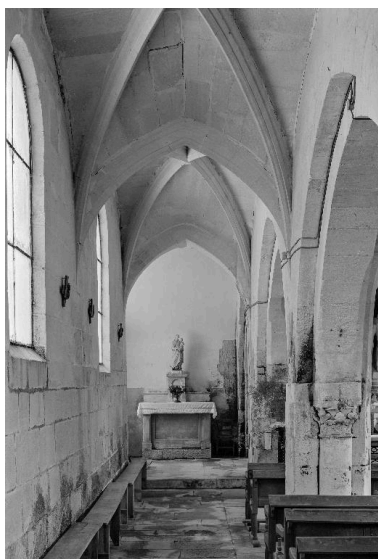
Vue du bas-côté nord,  
prise d'ouest en est.  
Phot. Christiane Riboulleau  
IVR22\_19880200824X

Vue du bas-côté nord, prise d'ouest en est.

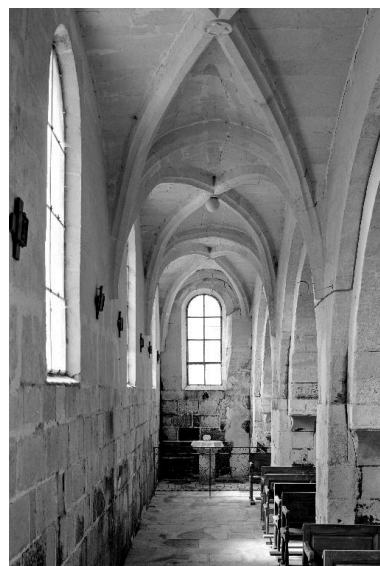
Vue du bas-côté sud,  
prise d'est en ouest.  
Phot. Christiane Riboulleau  
IVR22\_19880200823X

Vue du bas-côté sud, prise d'est en ouest.

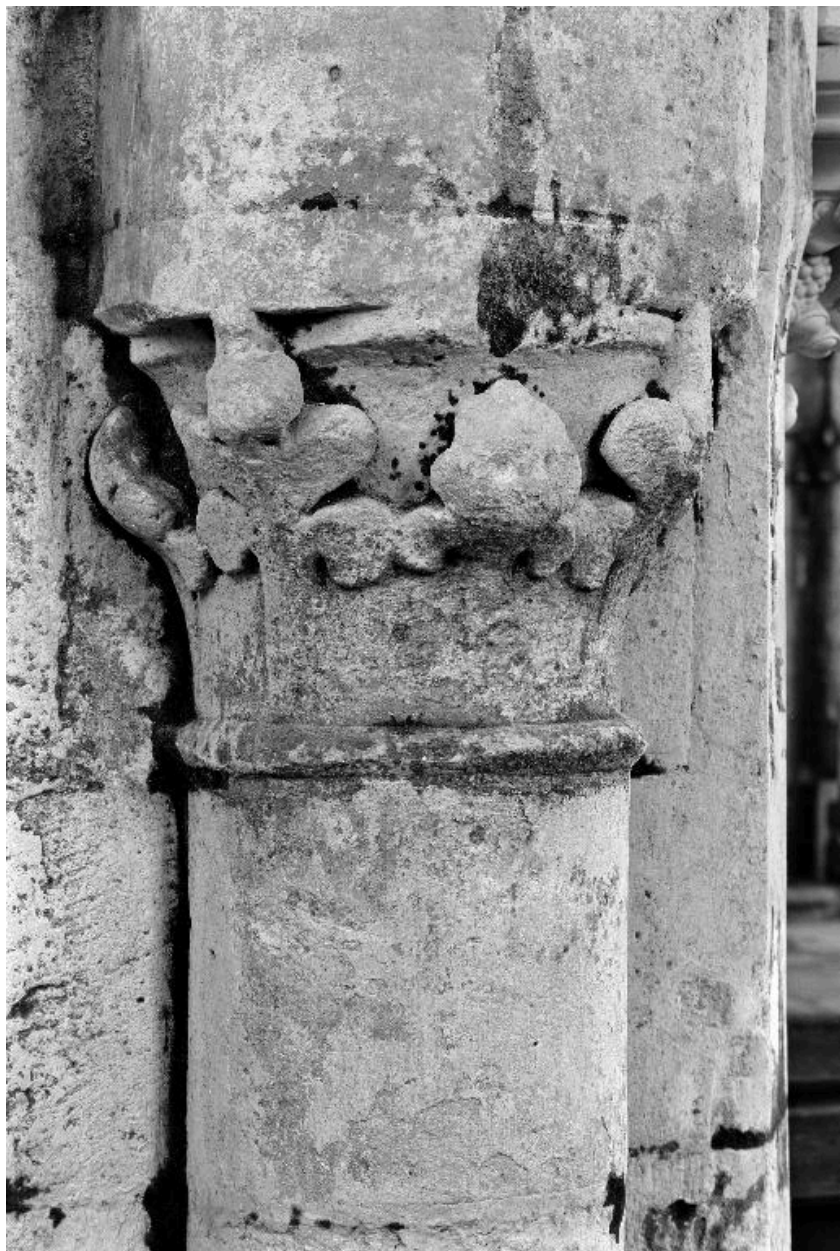
Chapiteau d'une colonne,  
au nord de la nef.

Chapiteau d'une colonne, au nord de la nef.
