Hauts-de-France, Aisne  
Craonnelle  
7 rue du Château

## Château de Craonnelle

Numéro de dossier : IA02001870  
Date de l'enquête initiale : 2003  
Date(s) de rédaction : 2003  
Cadre de l'étude : patrimoine de la Reconstruction Chemin des Dames  
Degré d'étude : étudié

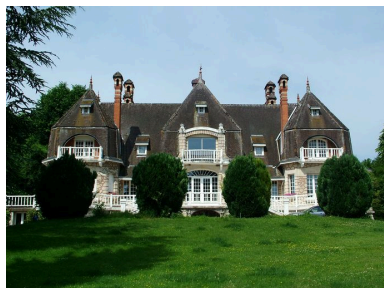
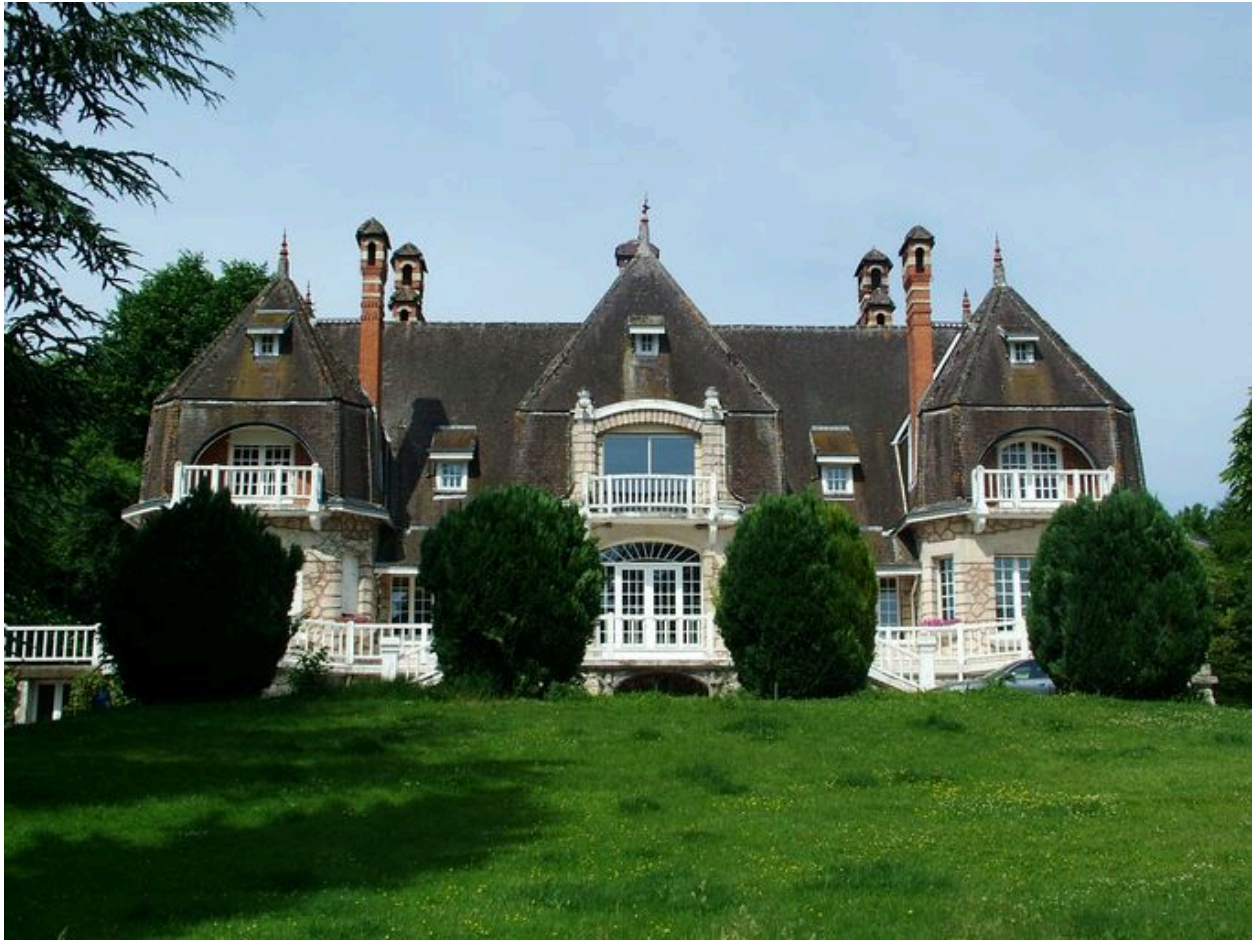
Vue générale.  
Phot. Inès Guérin  
IVR22\_20030202631NUCA

Vue générale.

L'édifice occupe son emplacement primitif, sur le tertre faisant face à l'église. L'entrée de la propriété est jouxtée à gauche des dépendances agricoles, et à droite de la maison du gardien, édifice modeste entièrement construit en pierre de taille. Les annexes (composées de plusieurs bâtiments, dont un pigeonnier) reprennent le style de construction du logis. La maison, dont le volume imposant est accentué par la forme élancé de la toiture, est entièrement composée d'un soubassement en moellon à layures grossières et joints en retrait. Le soubassement haut, sur lequel une terrasse a été aménagée, abrite les caves voûtées. L'élévation des murs est constituée d'un blocage de moellons à tête dressée et joints rouges. La façade est scandée par trois avancées, chacune percée d'une baie large à laquelle répond celle du niveau supérieur, cette dernière étant agrémentée d'un balcon et d'un toit indépendant brisé en pavillon. La hauteur de la toiture de forme complexe permet d'abriter deux étages de comble.

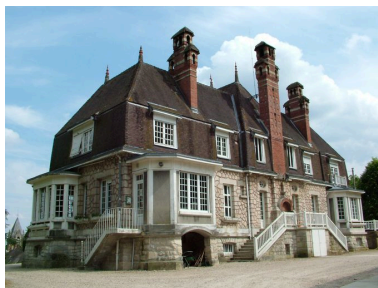
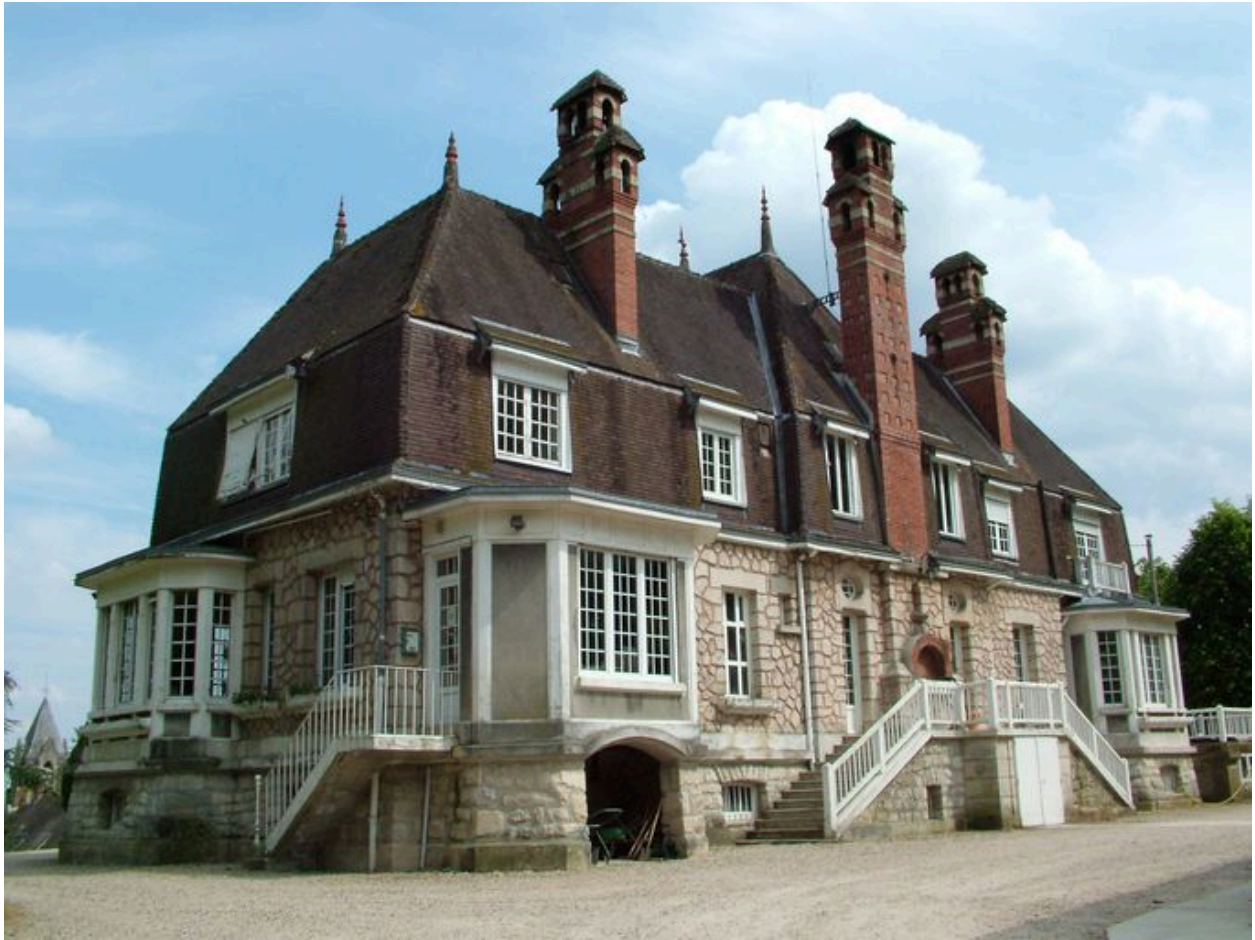
Vue postérieure de l'habitation.  
Phot. Inès Guérin  
IVR22\_20030202632NUCA

Vue postérieure de l'habitation.

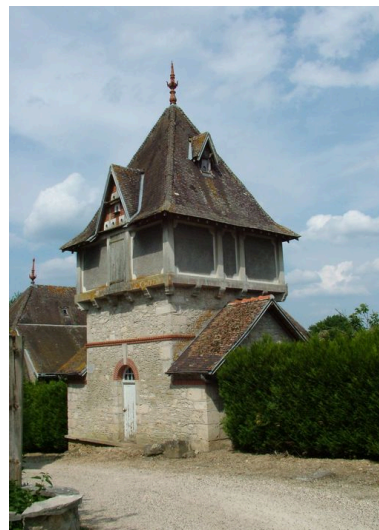
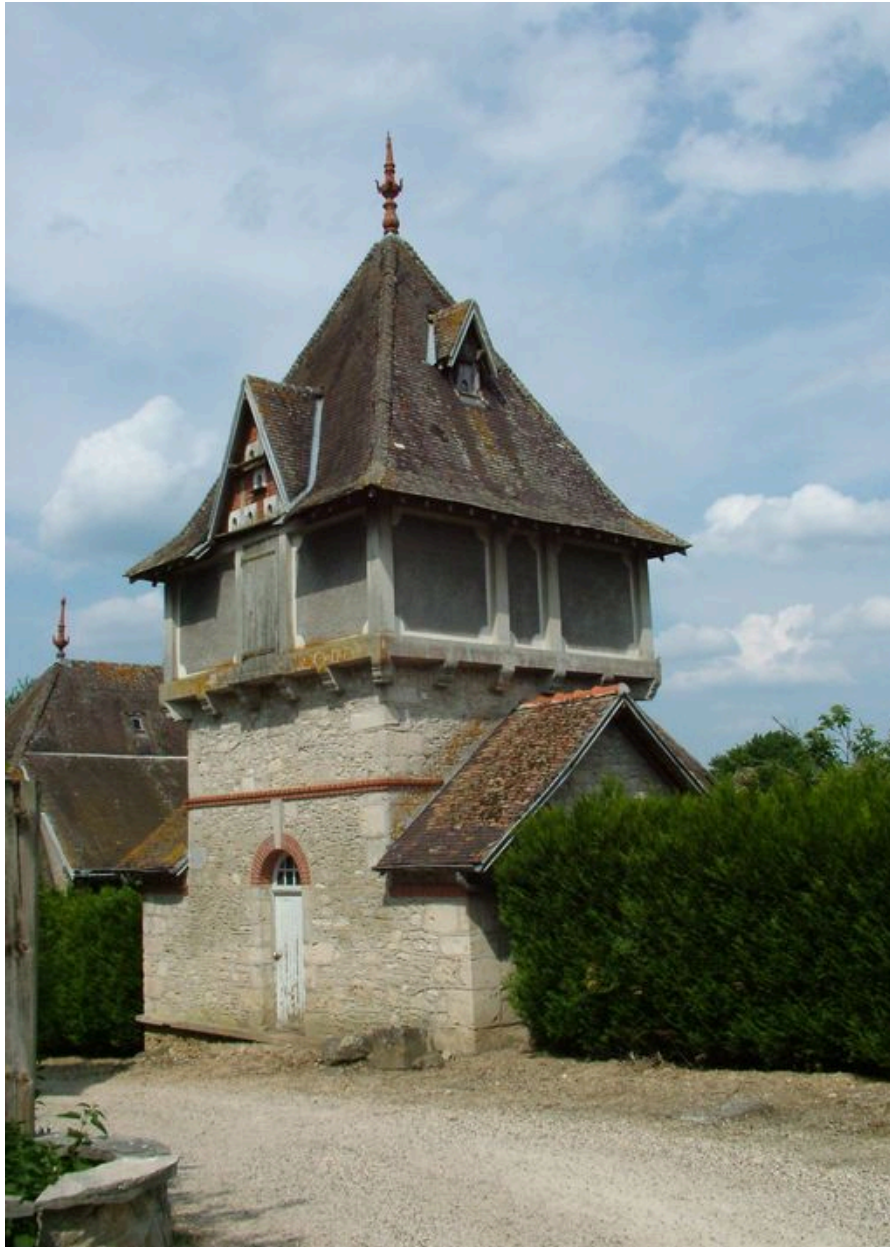
Vue du pigeonnier.  
Phot. Inès Guérin  
IVR22\_20030202633NUCA

Vue du pigeonnier.

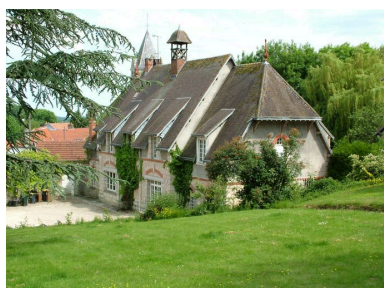
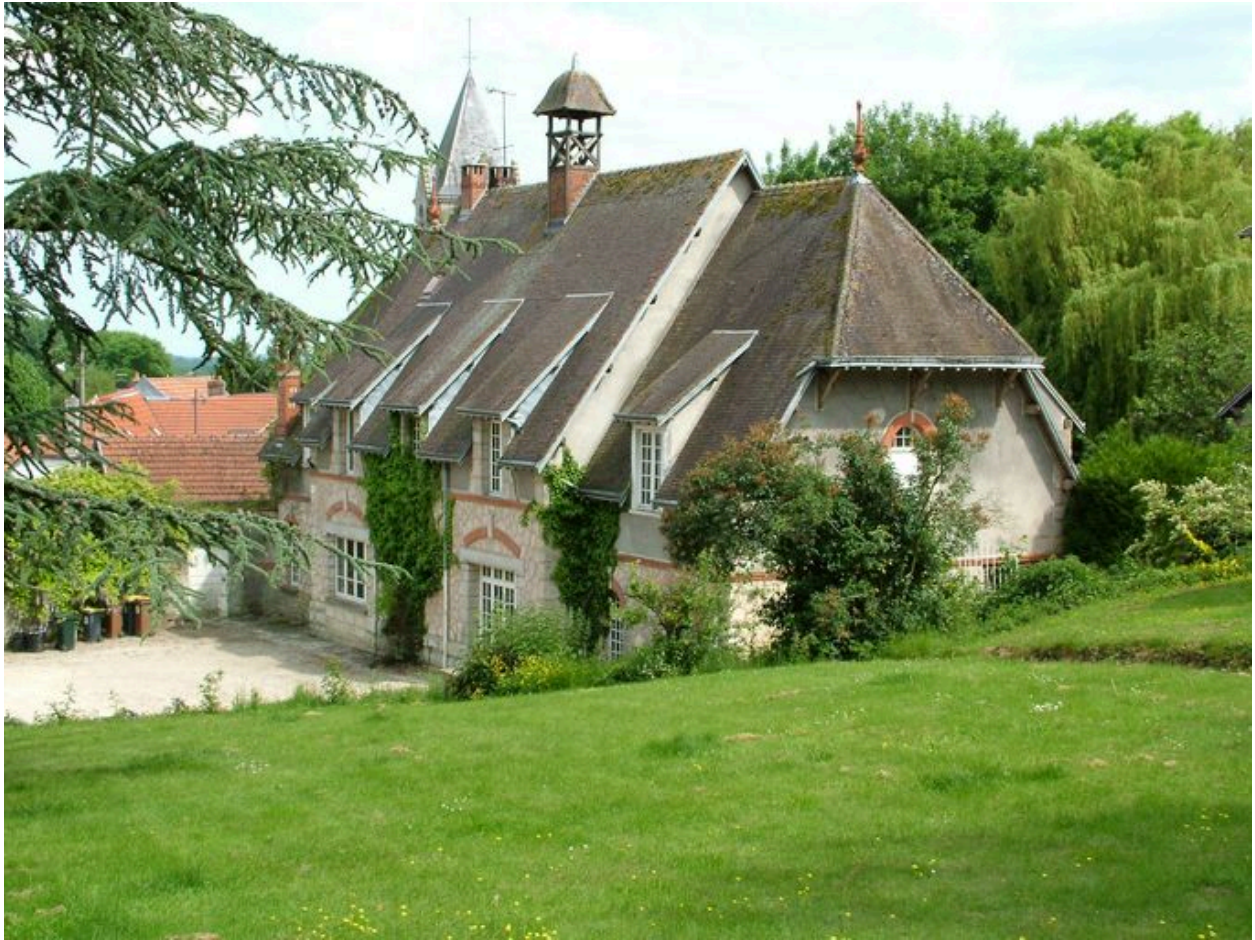
Vue des dépendances à  
l'entrée de la propriété.  
Phot. Inès Guérin  
IVR22\_20030202634NUCA

Vue des dépendances à l'entrée de la propriété.

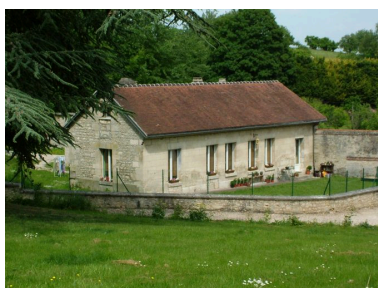
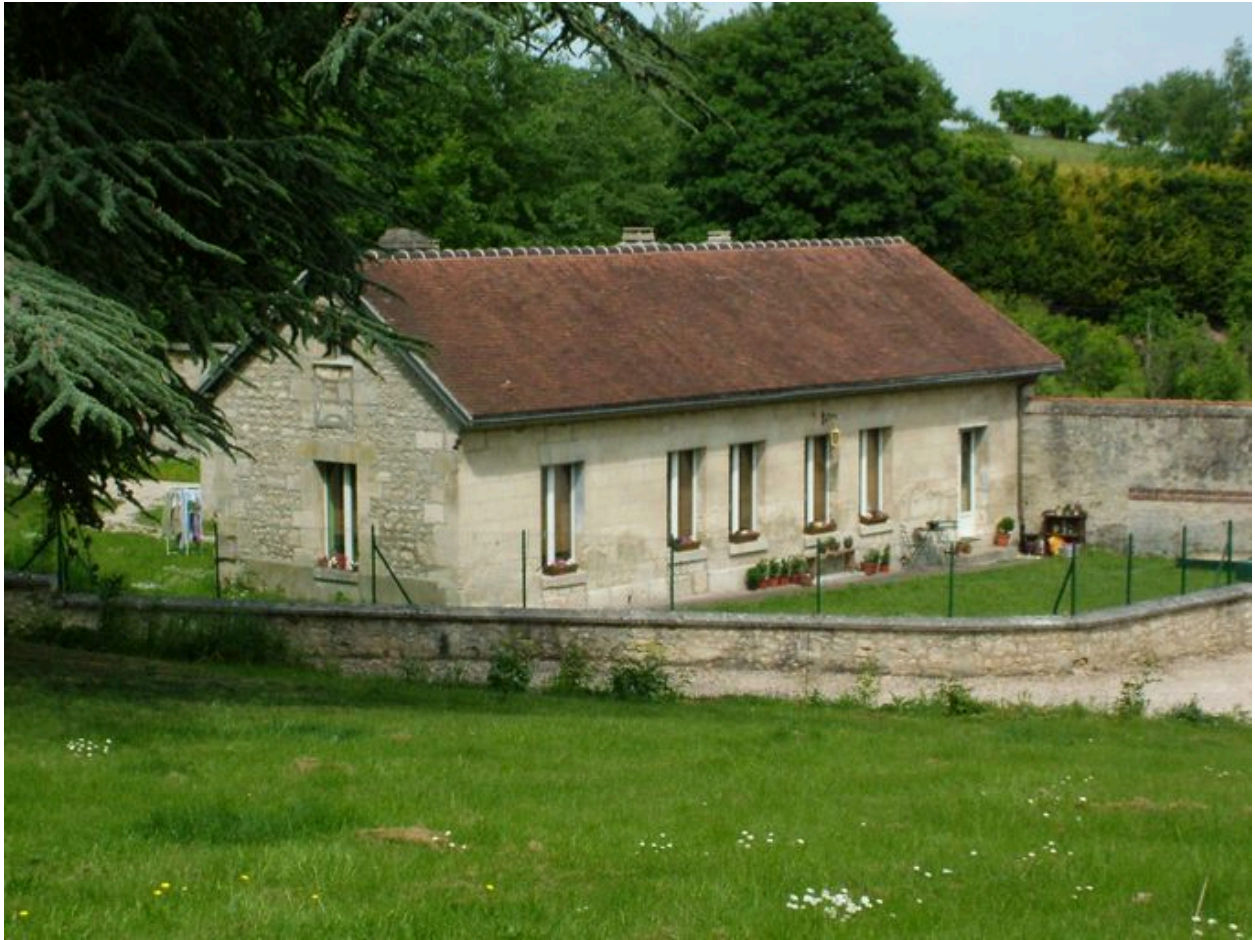
Vue de la maison du gardien.  
Phot. Inès Guérin  
IVR22\_20030202635NUCA

Vue de la maison du gardien.
