Hauts-de-France, Aisne  
Aubenton  
1 rue du Cimetière

## Maison

Numéro de dossier : IA02000579  
Date de l'enquête initiale : 1998  
Date(s) de rédaction : 1998  
Cadre de l'étude : inventaire topographique canton d'Aubenton  
Degré d'étude : étudié

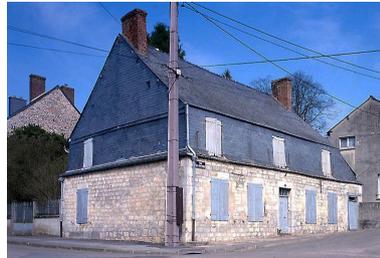
Vue générale.  
Phot. Franck Bürjes  
IVR22\_19990200918XA

Les élévations sont en moellon calcaire et pierre de taille moyen appareil avec un appareillage de mortier. L'encadrement des ouvertures est en pierre de taille calcaire. Le logis, dont la façade antérieure est à élévation ordonnancée sans travées, est triple en profondeur. Comportant un étage de comble, il est couvert par un toit à longs pans brisés et pignon couvert. Le mur pignon sud comporte un essentage d'ardoise. La pièce principale du logis comporte un ensemble de lambris de revêtement en chêne. Le grattoir en fonte est orné d'un décor en relief dans la masse.

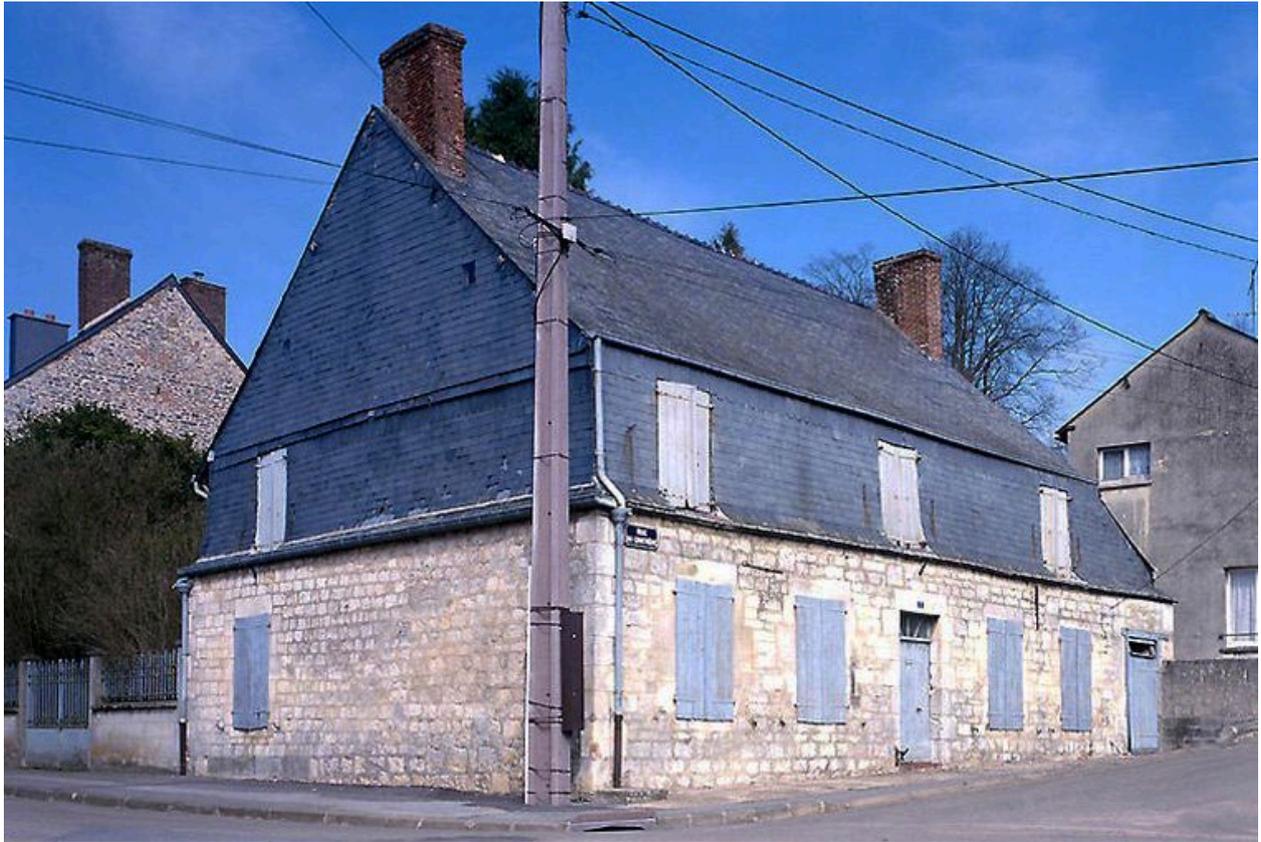
Vue générale.
