Hauts-de-France, Nord  
Le Maisnil

## Casemate 165

Numéro de dossier : IA59004940

Cadre de l'étude : enquête thématique régionale Les ouvrages fortifiés de la Première Guerre mondiale

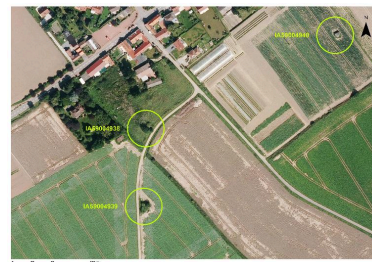
Situation de l'édifice (en haut à droite) sur une photographie de 2014  
Phot. Jean-Marc Ramette  
IVR32\_20175900913NUCA

Situation de l'édifice (en haut à droite) sur une photographie de 2014

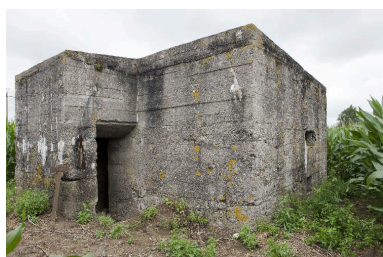
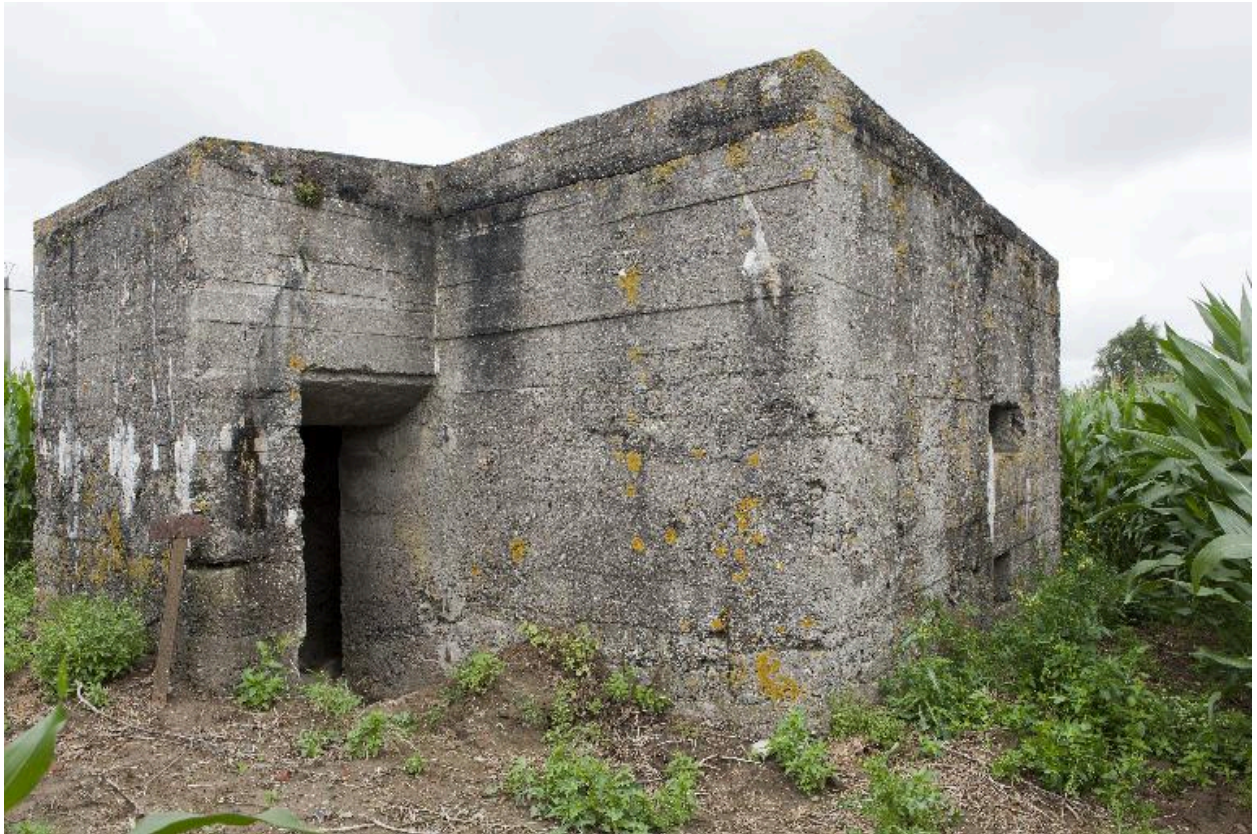
vue de trois-quarts vers le nord-ouest. L'entrée  
Phot. Jean-Marc Ramette  
IVR31\_20145905477NUCA

vue de trois-quarts vers le nord-ouest. L'entrée

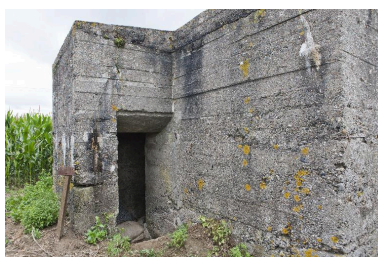
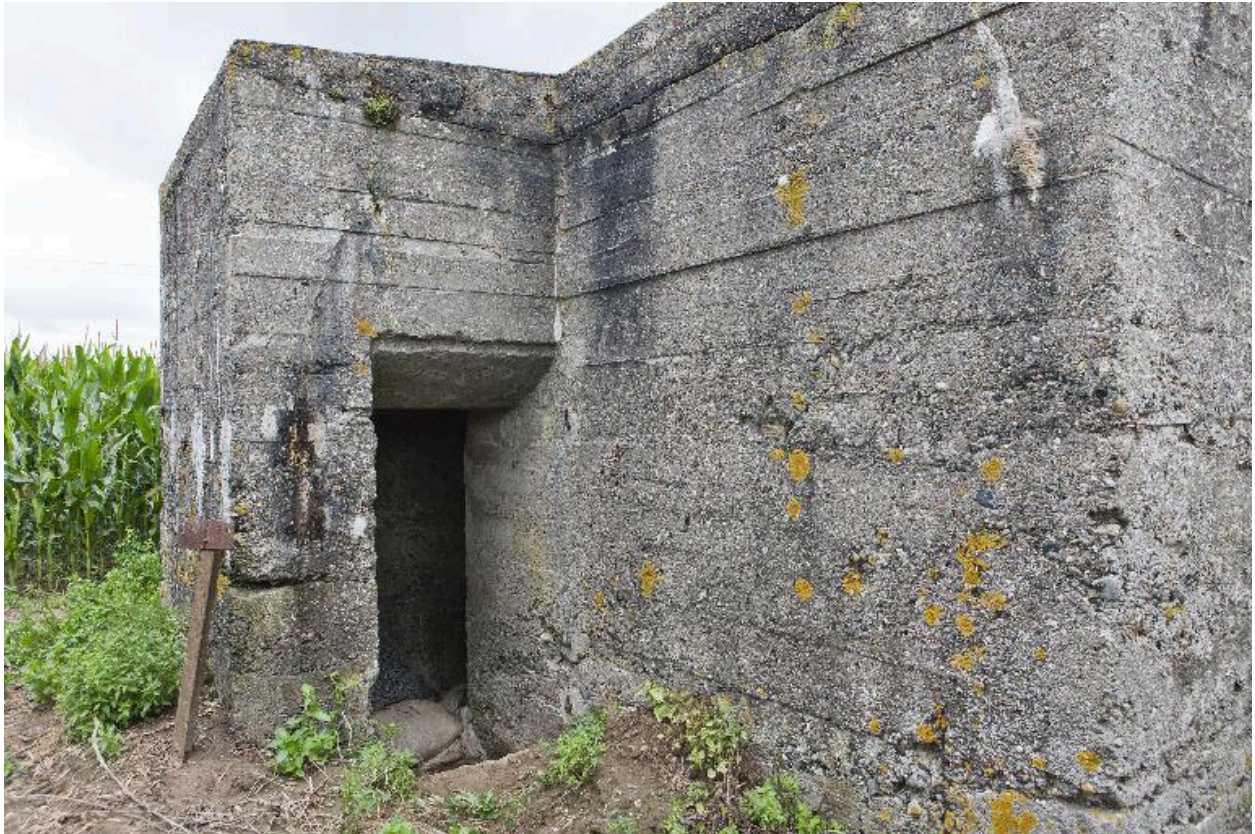
Elévation sud  
Phot. Jean-Marc Ramette  
IVR31\_20145905476NUCA

Elévation sud

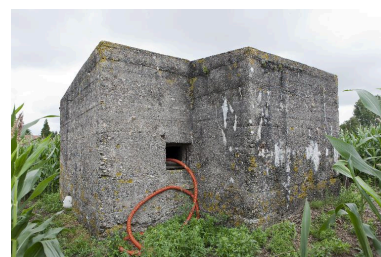
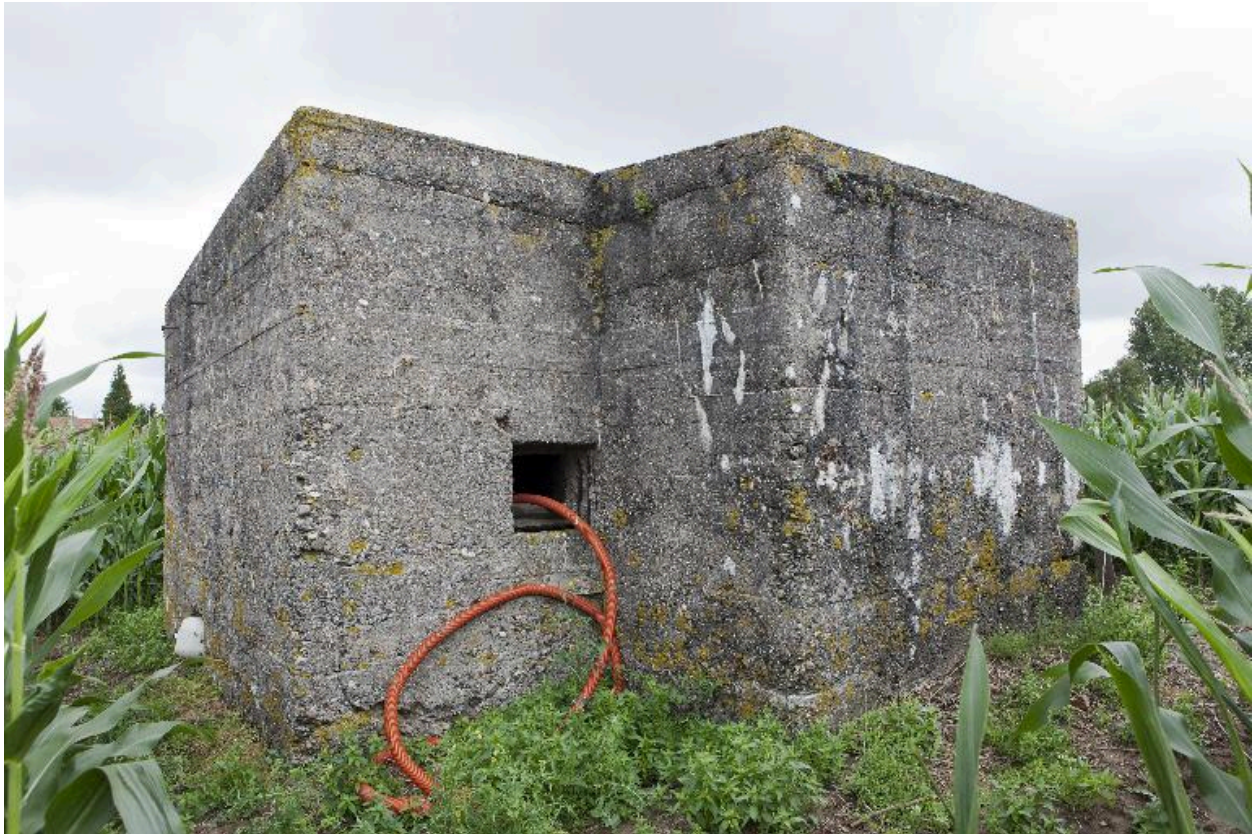
Vue de trois-quarts vers le nord-est  
Phot. Jean-Marc Ramette  
IVR31\_20145905478NUCA

Vue de trois-quarts vers le nord-est

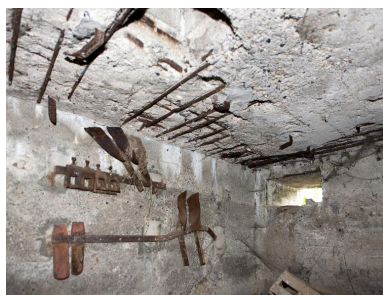
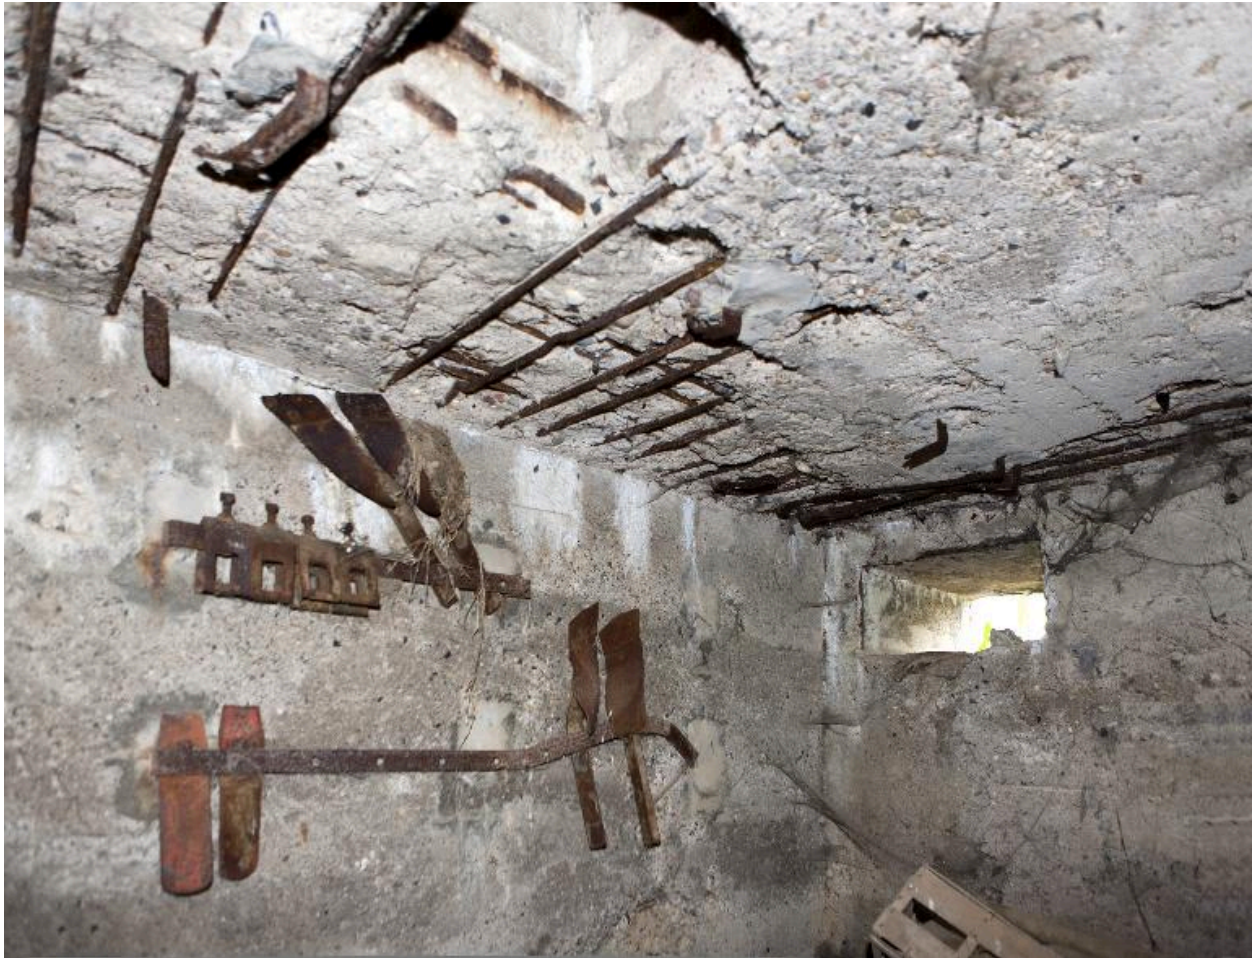
Vue intérieure, vers le nord-est  
Phot. Jean-Marc Ramette  
IVR31\_20145905479NUCA

Vue intérieure, vers le nord-est

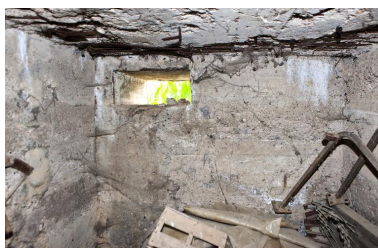
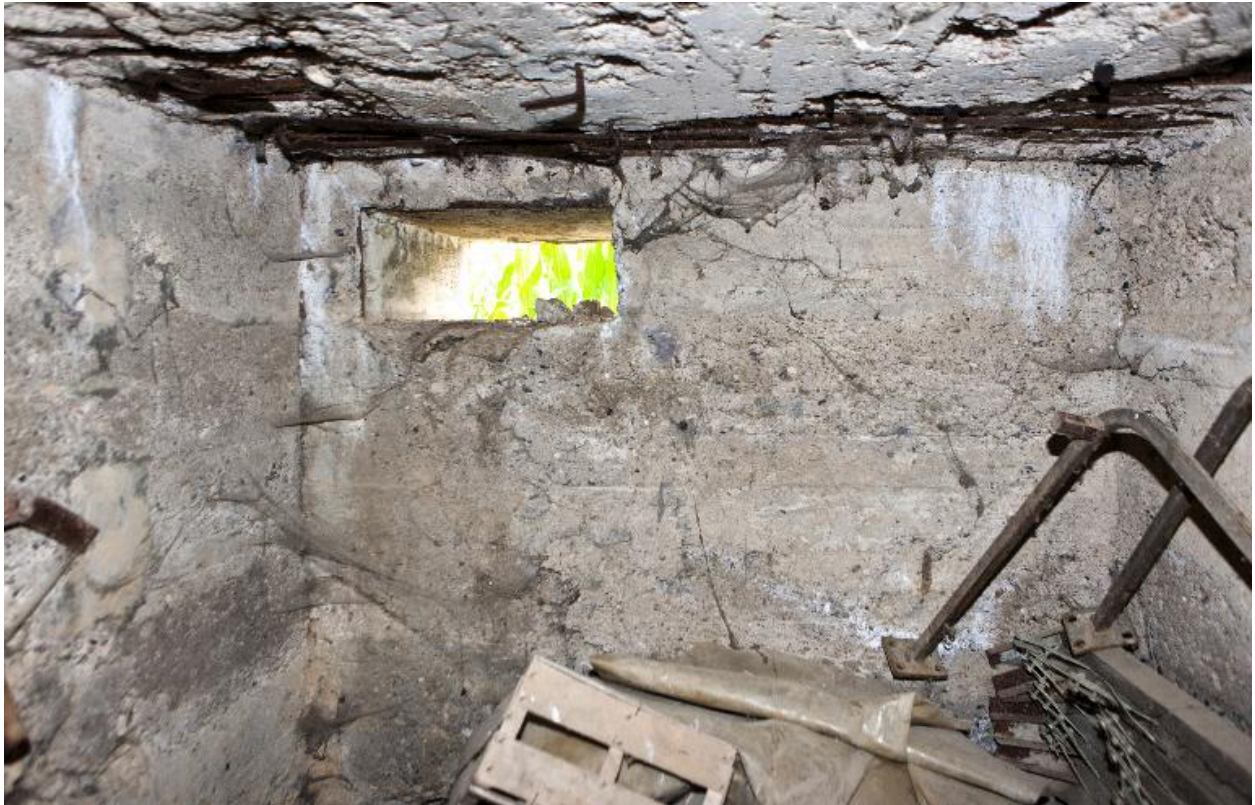
Vue intérieure, vers l'est  
Phot. Jean-Marc Ramette  
IVR31\_20145905480NUCA

Vue intérieure, vers l'est
