Hauts-de-France, Somme
Allonville

Église paroissiale et ancien cimetière de la Décollation-de-Saint-Jean-Baptiste d'Allonville

Numéro de dossier : IA80002529

Cadre de l'étude : inventaire topographique Amiens métropole, patrimoine funéraire

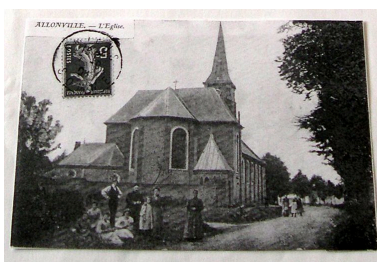
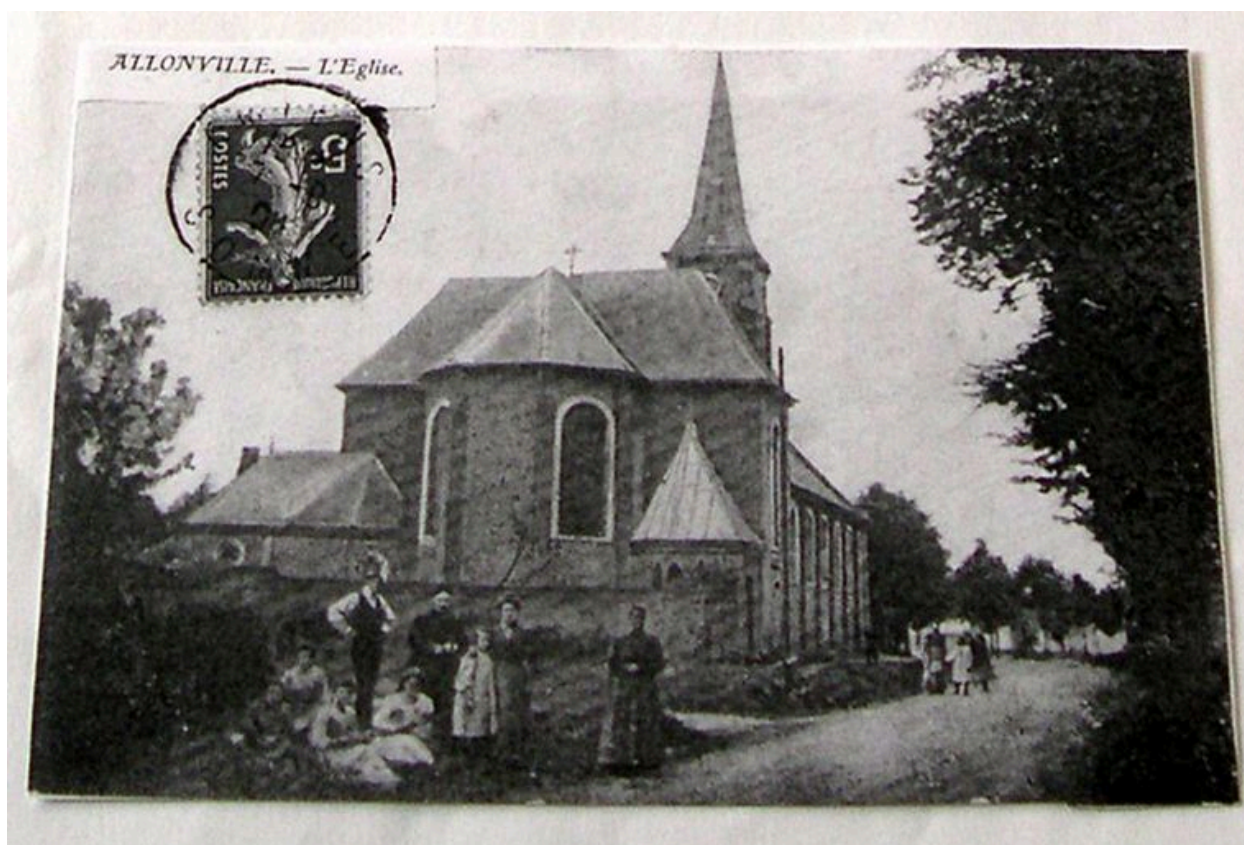
La chapelle funéraire visible sur
une vue ancienne de l'église (AP).
Phot. Isabelle Barbedor
IVR22_20068010294NUCA

La chapelle funéraire visible sur une vue ancienne de l'église (AP).

Comme celle de Bertangles, l'église d'Allonville comprend une chapelle seigneuriale, ici placée dans le bras nord du transept qui dispose d'un accès particulier, et une chapelle funéraire, aujourd'hui détruite, qui s'élevait au-dessus de la crypte et dont témoignent les stèles funéraires de la famille Vaysse de Rainneville.

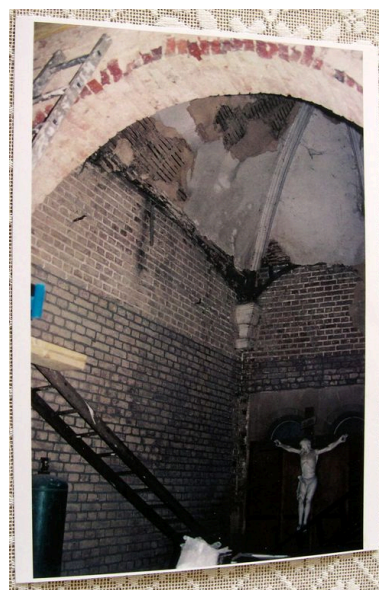
Les voûtes de la sacristie
avant travaux (AP).
Phot. Isabelle Barbedor
IVR22_20068010293NUCA

Les voûtes de la sacristie avant travaux (AP).

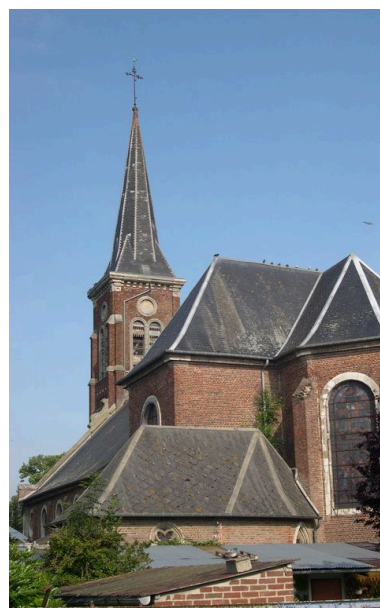
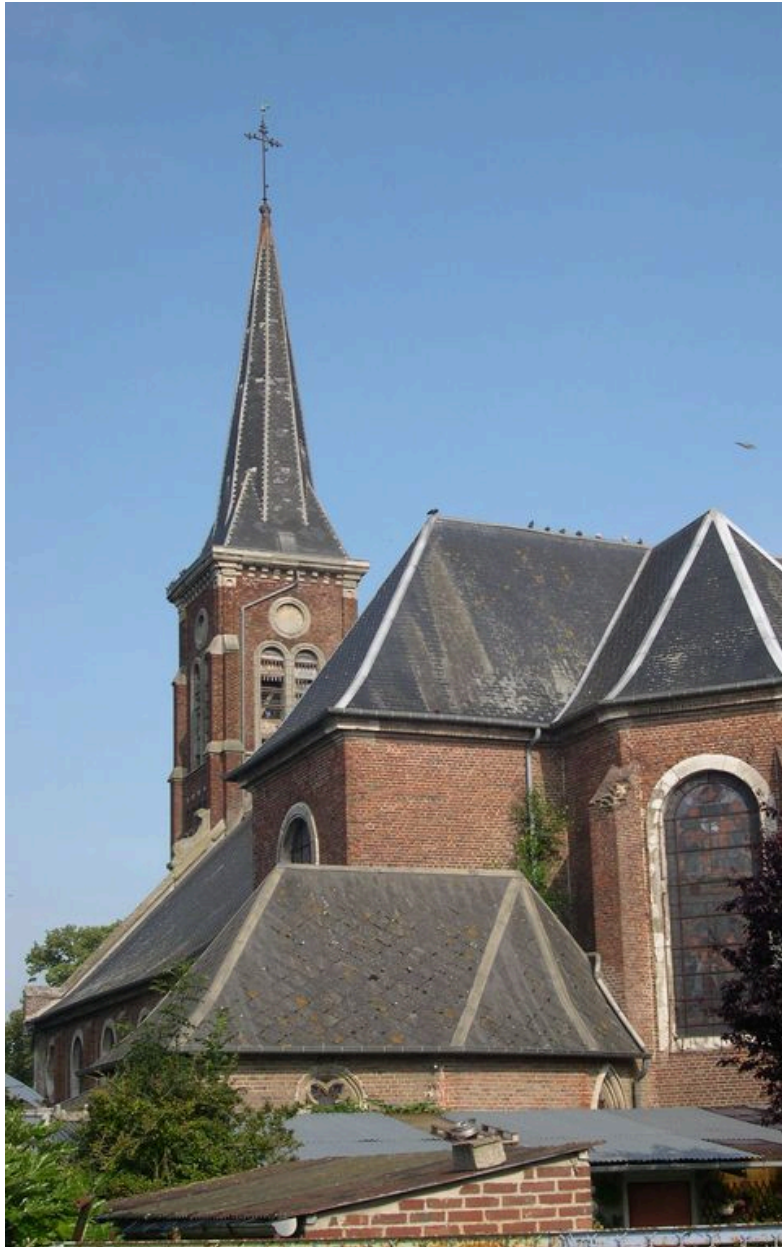
Vue du chevet et des
sacristies, depuis l'est.
Phot. Isabelle Barbedor
IVR22_20068010295NUCA

Vue du chevet et des sacristies, depuis l'est.

L'édifice orienté, implanté en parcelle d'angle, est construit en briques et couvert d'ardoises. De plan allongé à trois vaisseaux et faux transept, il présente un chevet à pans coupés et comprend une tour de clocher-porche occidentale. Deux sacristies sont accolées au sud du chœur. L'église dispose d'une entrée principale à l'ouest, et de deux accès secondaires, au nord et au sud de la nef ; ce dernier (actuellement bouché) donnait sur le jardin du presbytère. La chapelle seigneuriale, qui occupait le bras nord du transept, disposait d'un accès indépendant. Remaniements : Traces d'arrachement sur le mur est du transept nord, sur lequel sont fixées trois stèles funéraires. Ancien accès à la crypte (fermé). Accès (fermés) à la nef et à la sacristie (fig. 9), depuis le jardin du presbytère. A l'intérieur, les trois vaisseaux sont séparés par des colonnes supportant un entablement. La nef est couverte d'une fausse voûte en berceau. Le chœur, matérialisé par un emmarchement qui s'étend jusqu'à la première travée de la nef, est séparé des chapelles latérales par des clôtures en fonte. Le sanctuaire, également matérialisé par un emmarchement est éclairé au nord et au sud par deux baies doubles au nord et au sud, où elles permettent de voir la sacristie (fig. 14). L'accès à la sacristie s'effectue par une porte ménagée dans le mur sud du bras sud du transept (chapelle de la Vierge). Les chapelles latérales, matérialisées par un emmarchement, sont délimitées par des clôtures en fer forgé. Celle qui occupe le bras nord du transept (chapelle du Sacré-Coeur) dispose d'un accès indépendant ménagé dans le mur nord. Les arcades de la croisée du transept comportent un décor en relief. La tribune courant sur les trois vaisseaux est accessible par des escaliers dérobés (portes dans le mur). La chapelle des Fonts est située à l'extrémité ouest du bas-côté nord. La petite sacristie, prolongeant le bras sud du transept est éclairée par deux fenêtres semi-circulaires. A l'est, une porte donne accès à une seconde sacristie, éclairée par des baies en remploi (fig. 15 et 16).

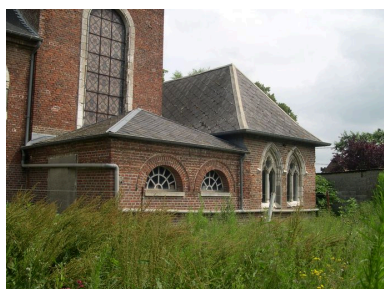
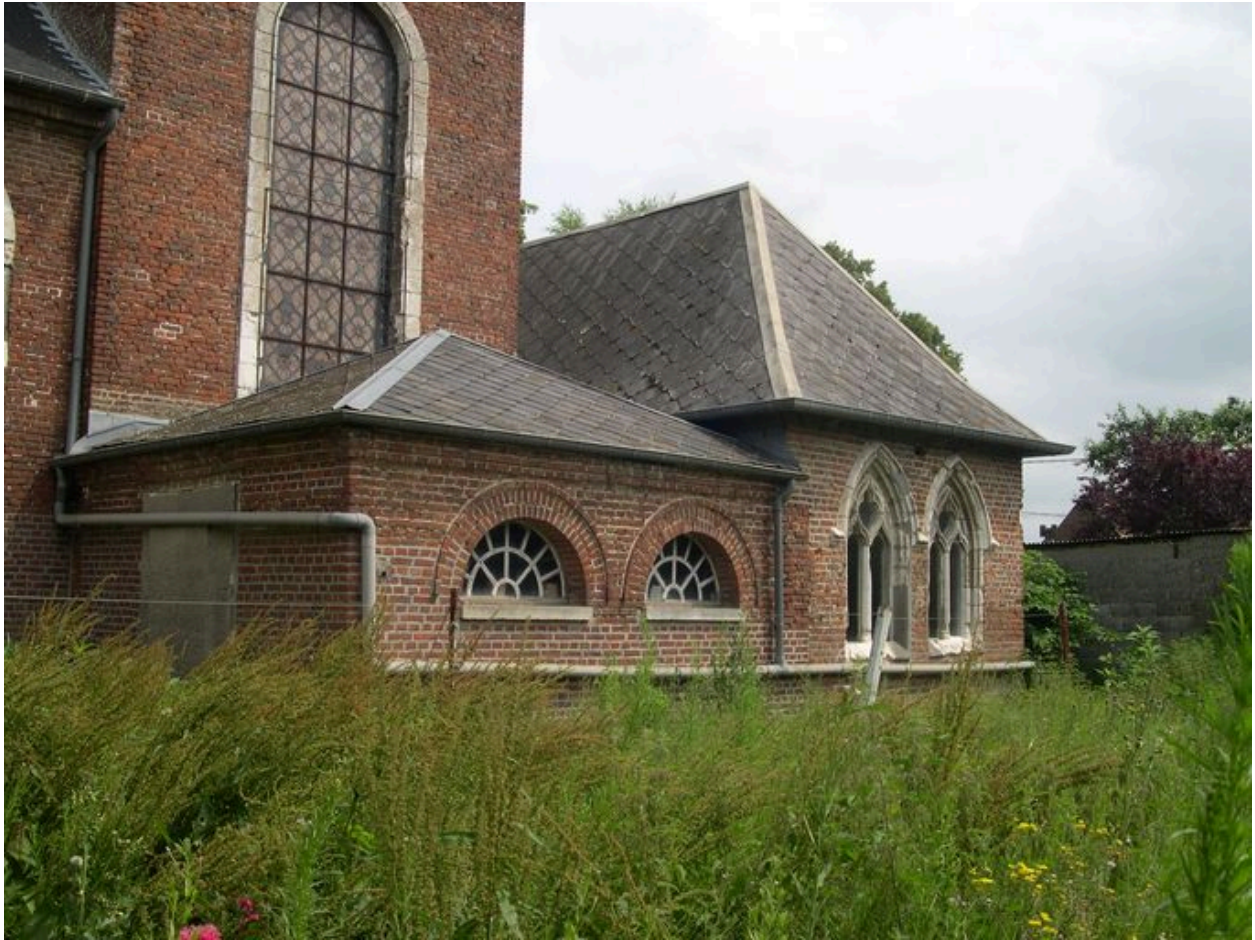
Vue des sacristies depuis le sud-ouest.
Phot. Isabelle Barbedor
IVR22_20068010056NUCA

Vue des sacristies depuis le sud-ouest.

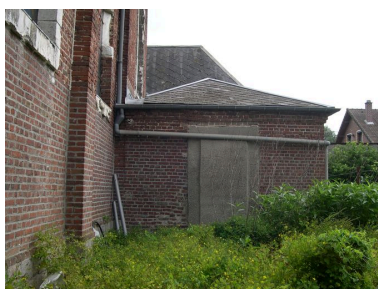
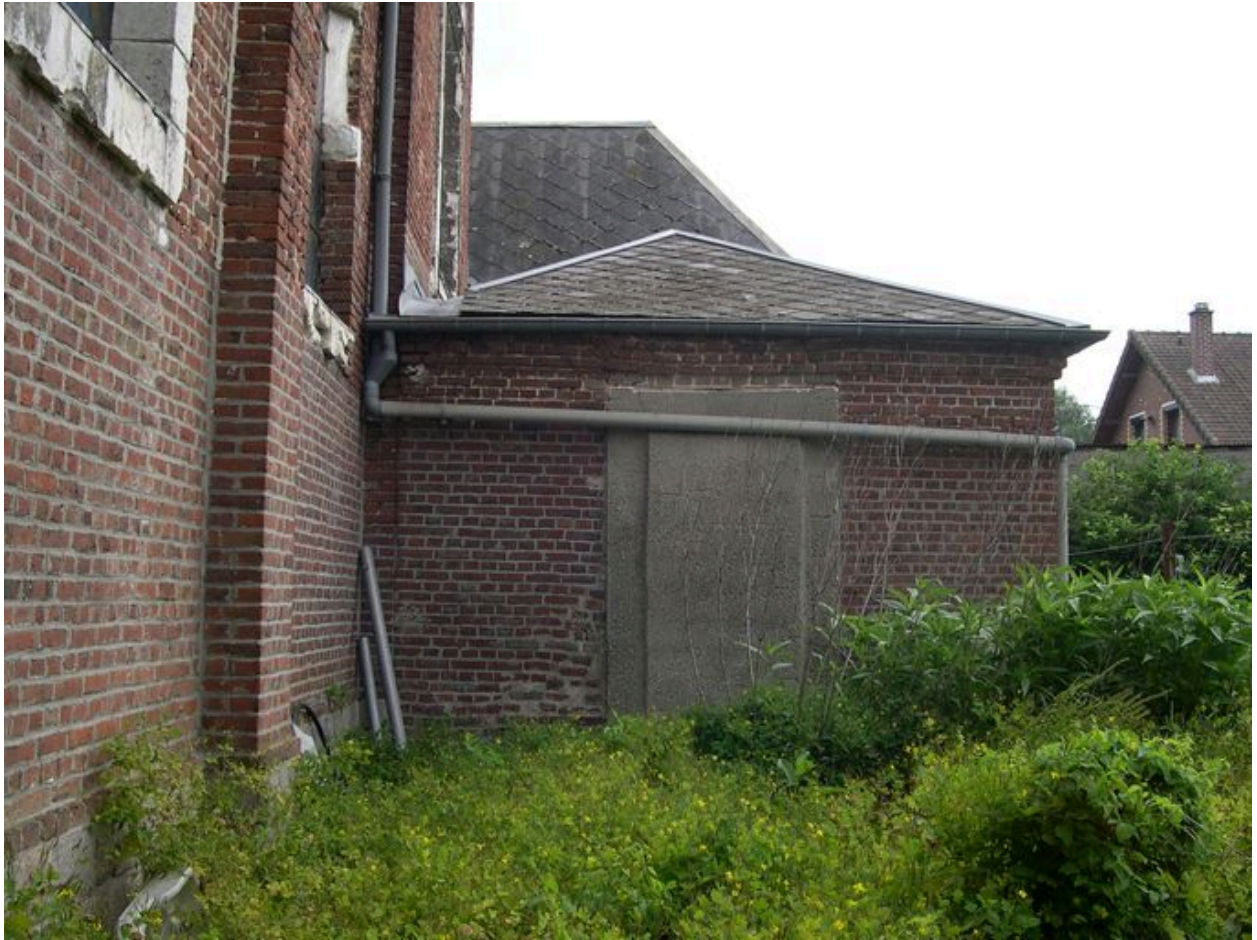
Ancien accès à la sacristie
depuis le presbytère.
Phot. Isabelle Barbedor
IVR22_20068010057NUCA

Ancien accès à la sacristie depuis le presbytère.

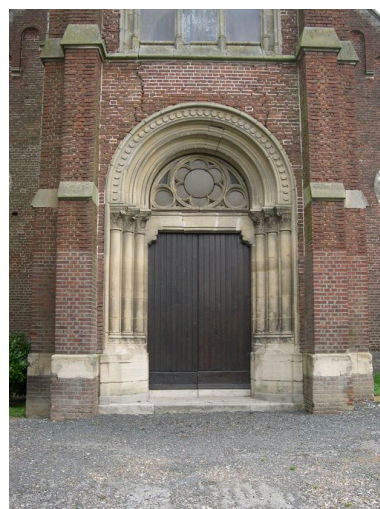
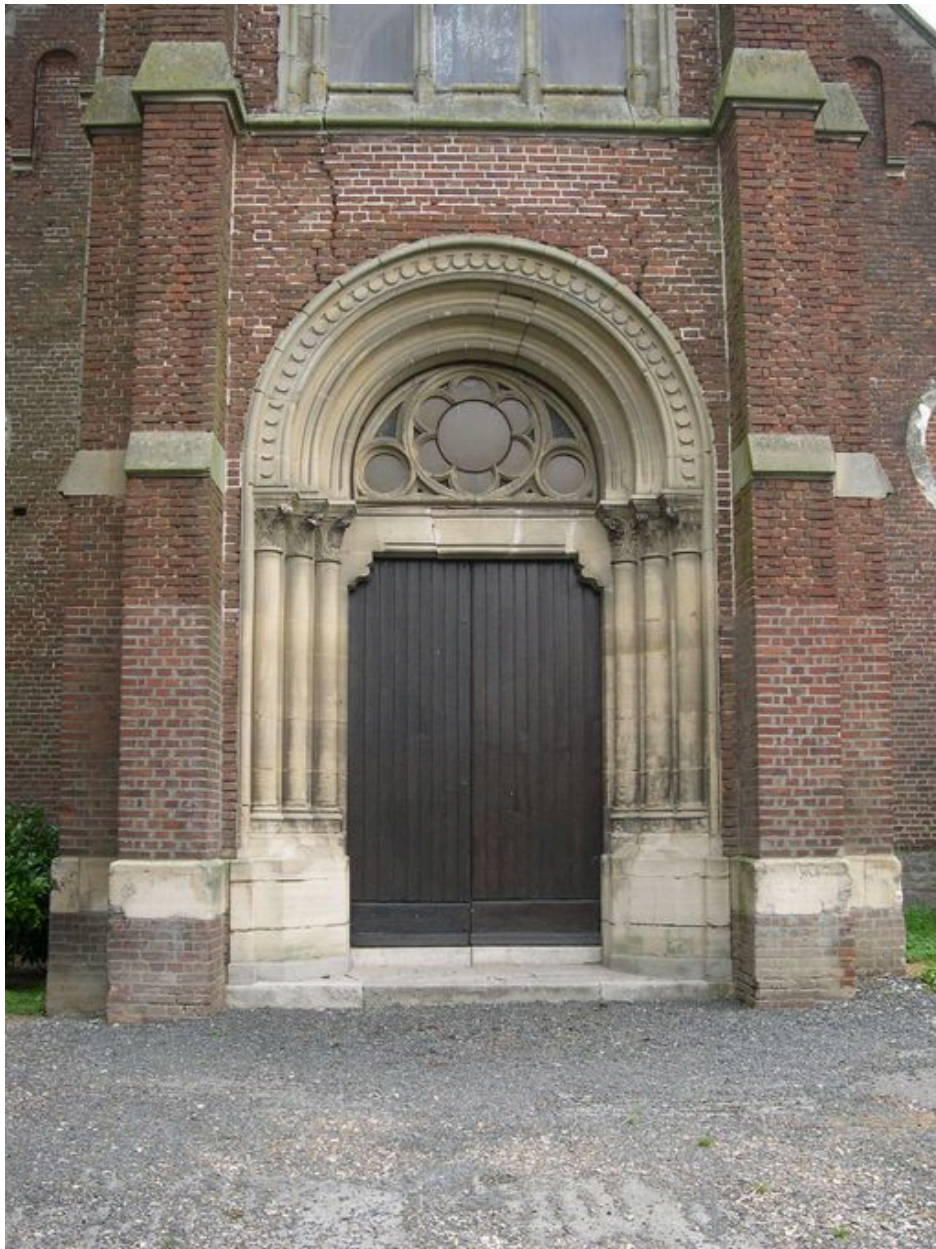
Portail occidental.
Phot. Isabelle Barbedor
IVR22_20068010058NUCA

Portail occidental.

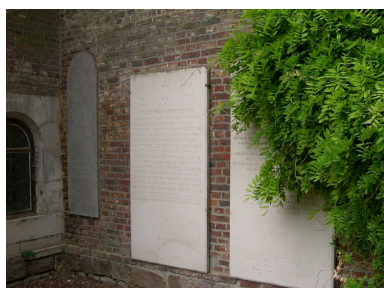
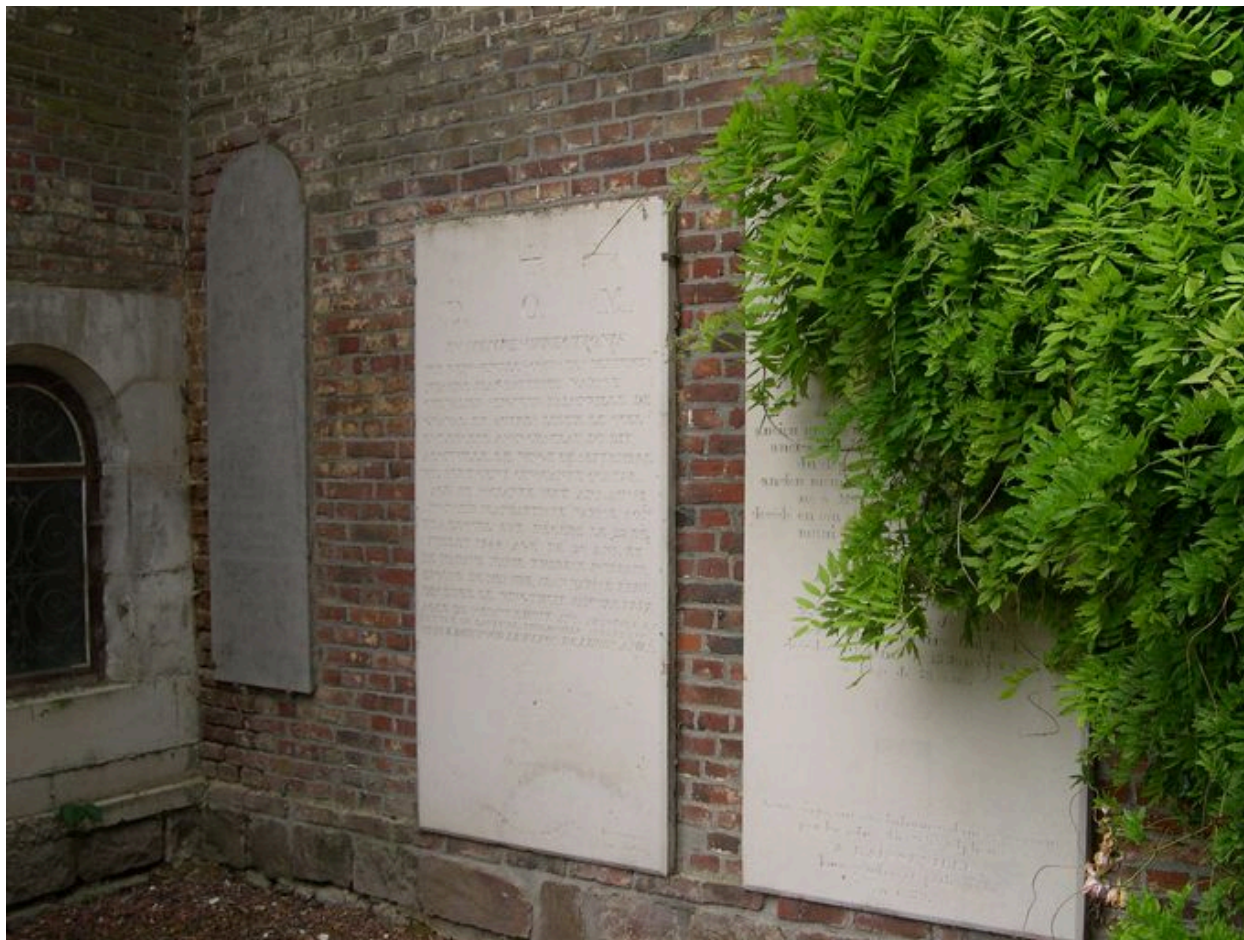
Stèles funéraires, mur
est du transept nord.
Phot. Isabelle Barbedor
IVR22_20068010059NUCA

Stèles funéraires, mur est du transept nord.

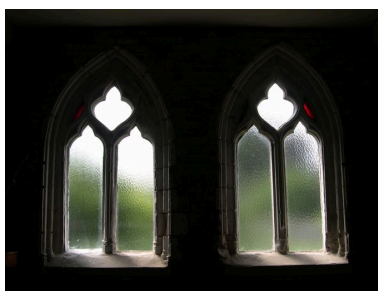
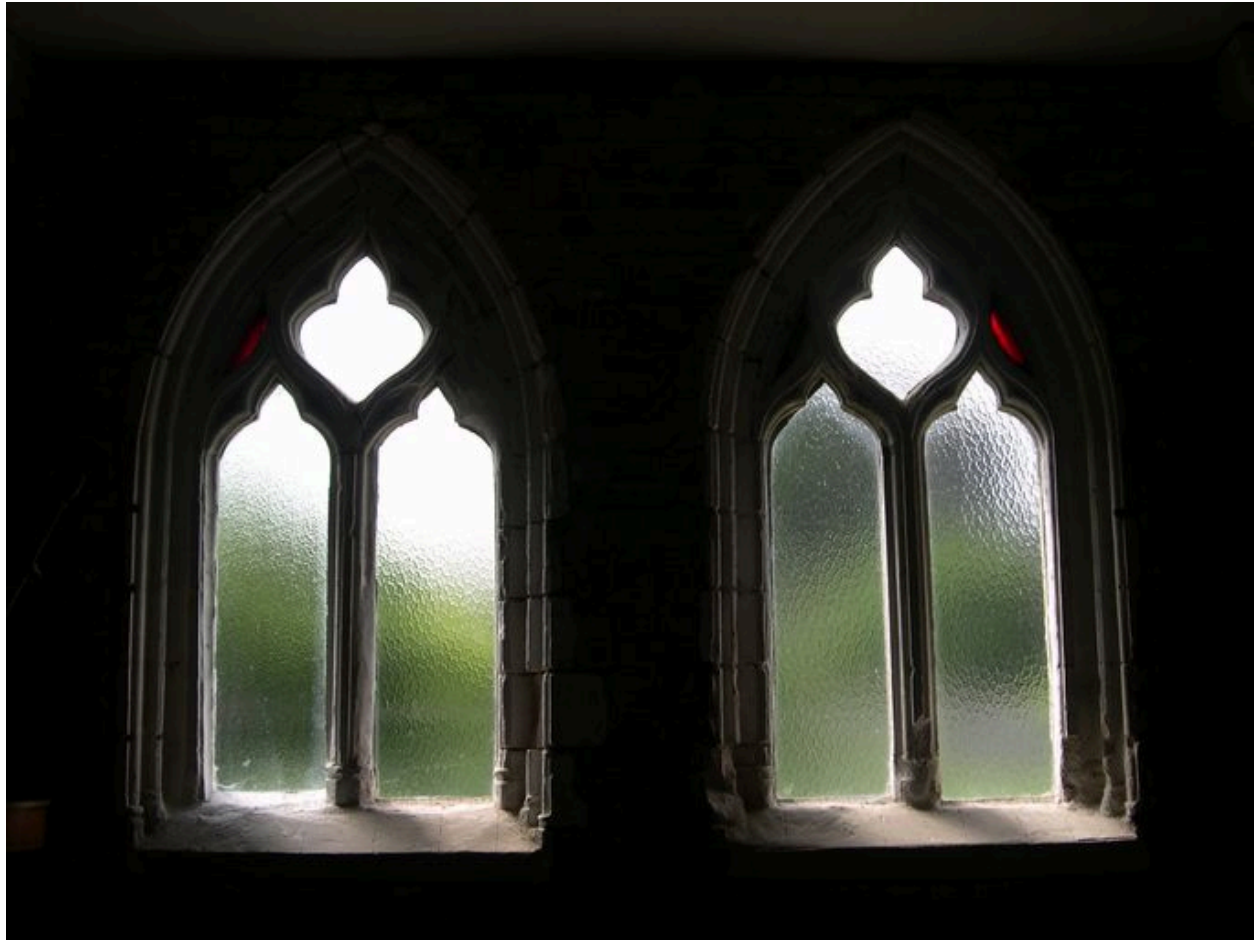
Baies en emploi dans la sacristie (mur sud).
Phot. Isabelle Barbedor
IVR22_20068010292NUCA

Baies en rempli dans la sacristie (mur sud).

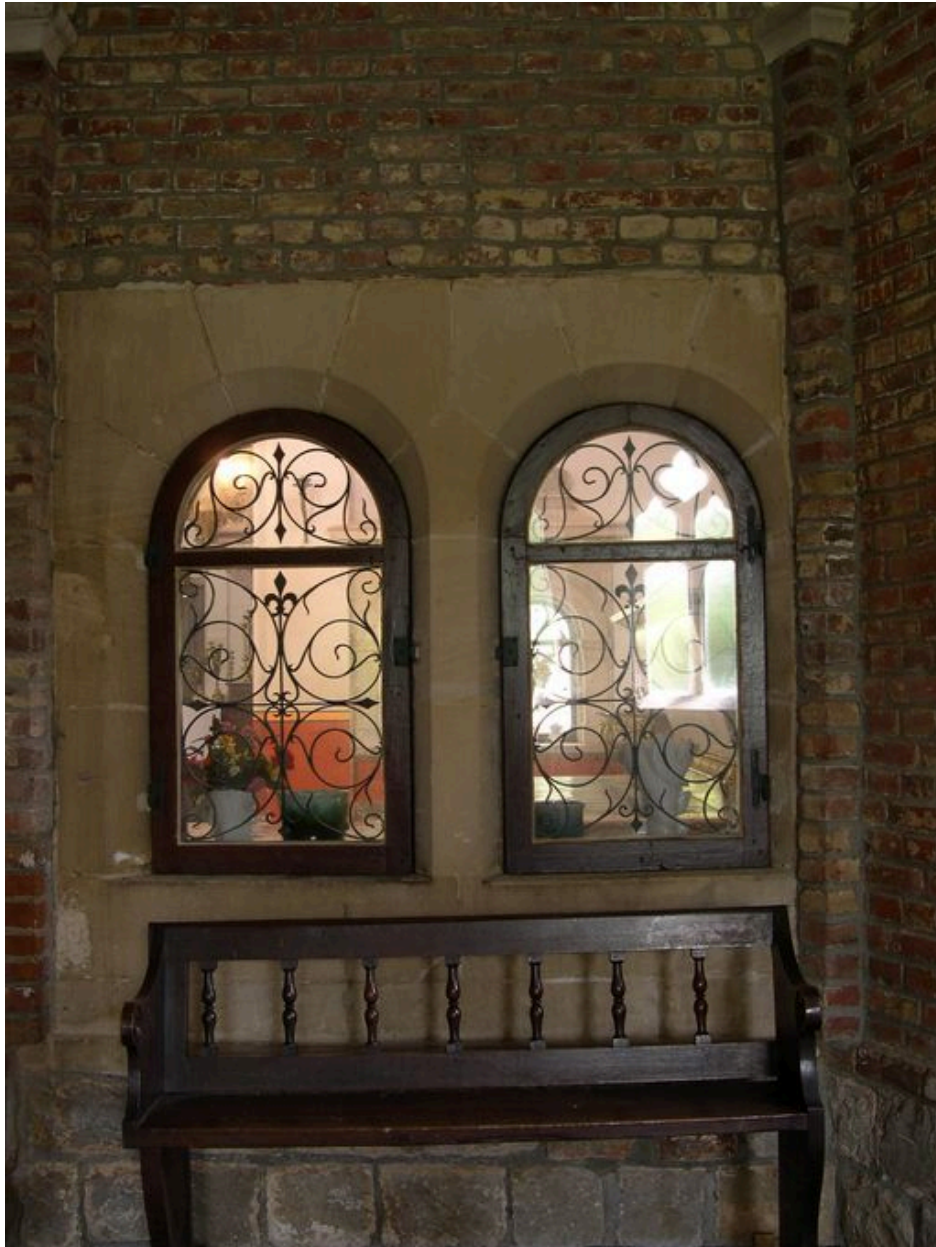
Baie ouvrant sur le sanctuaire depuis la sacristie.
Phot. Isabelle Barbedor
IVR22_20068010290NUCA

Baie ouvrant sur le sanctuaire depuis la sacristie.

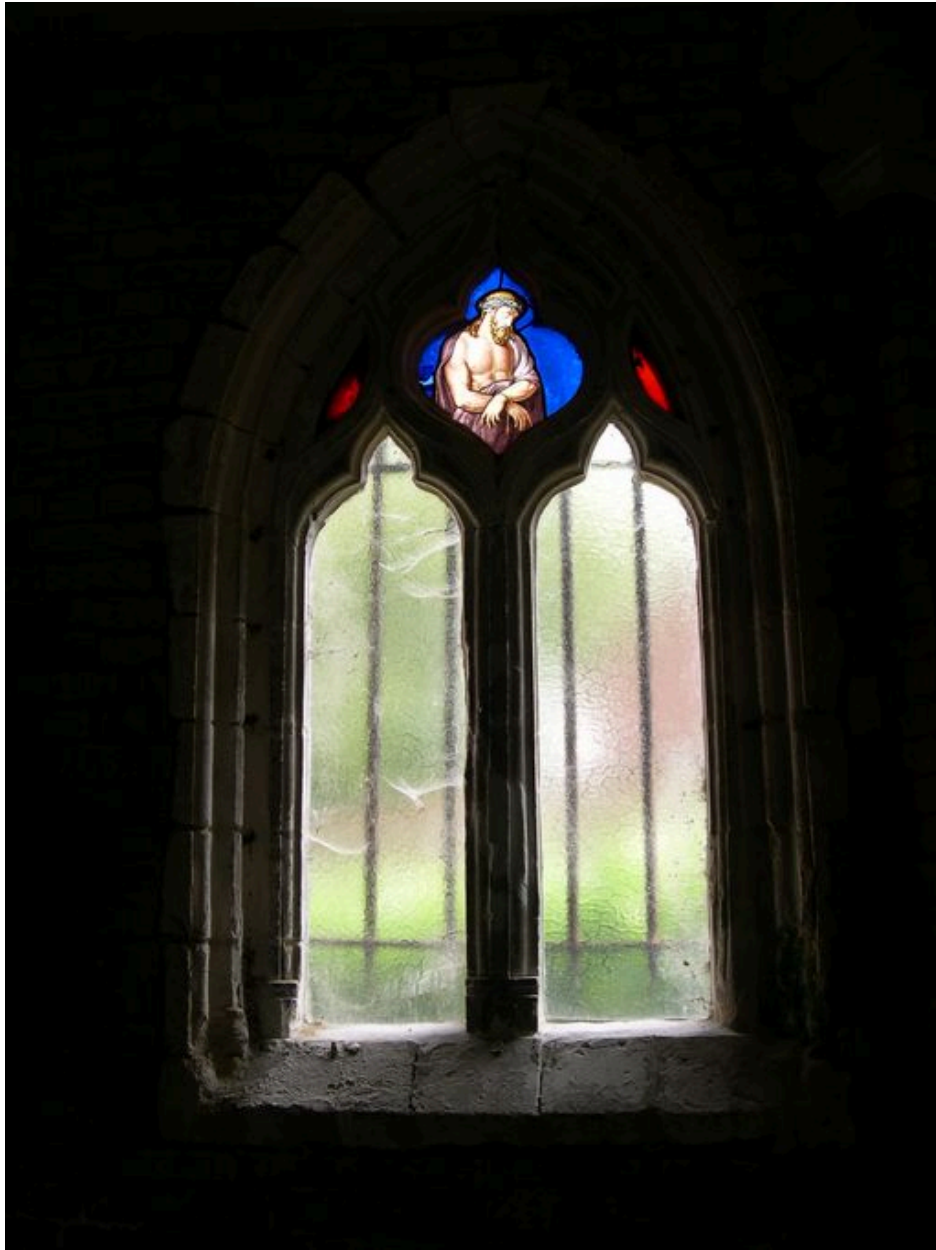
Baie en emploi dans la sacristie (mur nord-est).
Phot. Isabelle Barbedor
IVR22_20068010291NUCA

Baie en remploi dans la sacristie (mur nord-est).
