Hauts-de-France, Somme  
Noyelles-sur-Mer  
Sailly-Bray  
31 rue du Marais

## Ferme

Numéro de dossier : IA80007517  
Date de l'enquête initiale : 2005  
Date(s) de rédaction : 2005  
Cadre de l'étude : inventaire préliminaire arrière-pays maritime picard  
Degré d'étude : étudié

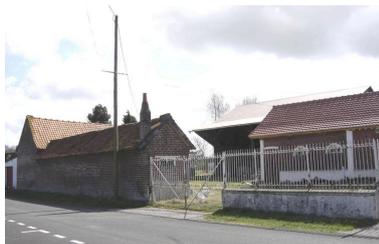
Vue générale.  
Phot. Irwin Leullier  
IVR22\_20078000087XA

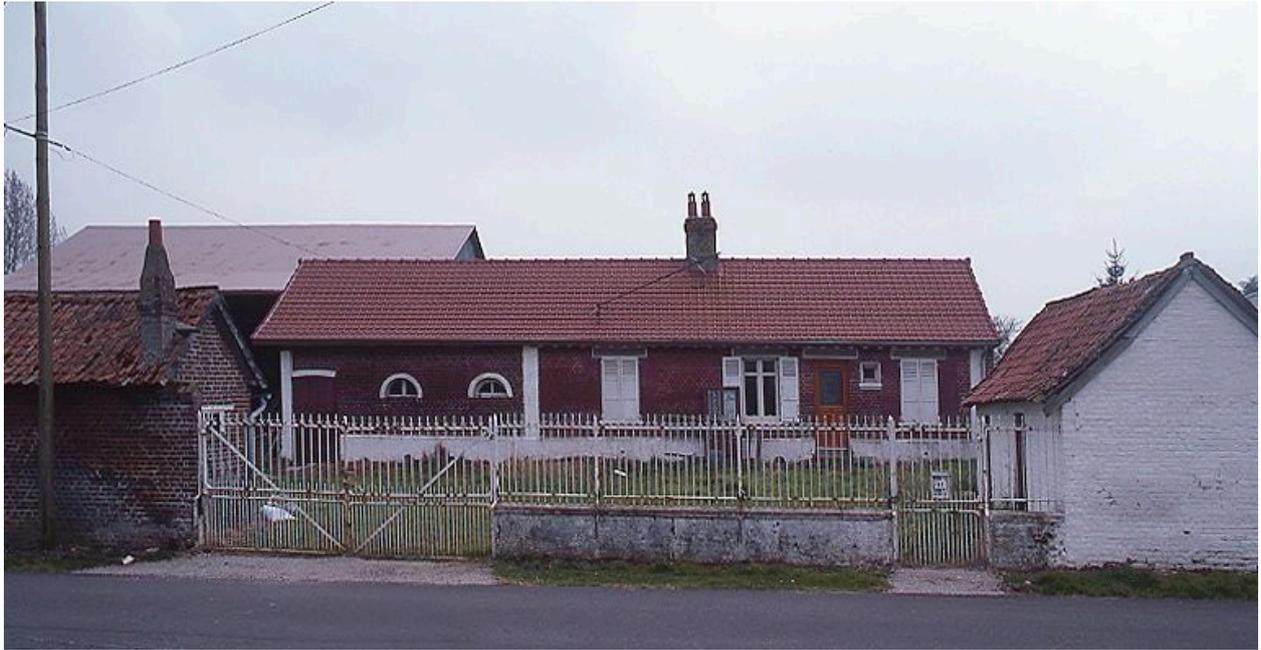
IVR22\_20078000087XA

Vue générale.

Cette ancienne ferme se compose de bâtiments distribués autour d'une cour. L'ensemble est construit en brique et possède une toiture en pannes picardes ou en tuiles flamandes mécaniques. Le logis, en fond de cour, est long de quatre travées et orienté plein nord. Le solin, légèrement saillant, est ajouré de petites aérations carrées, trahissant la présence d'une cave. Les ouvertures rectangulaires sont plus hautes que larges. Le toit à longs pans observe un léger coyau. Le décor se limite à la corniche ornée de denticules. Dans le prolongement du logis, bénéficiant de la même couverture, s'étend l'écurie pourvue d'une porte à deux vantaux verticaux et de deux ouvertures semi-circulaires. Les deux fonctions de cette construction sont séparées par un pilastre saillant. Le hangar pourvu d'un solin en brique est situé au sud de la propriété. D'après la taille et la présence des aérations verticales, le bâtiment était à l'origine destiné à accueillir des animaux. D'autres abris pour animaux (bovins et porcs) sont présents au nord de la cour : les étables au nord-est, de plan en L, avec ouvertures en demi-lune, et, de l'autre côté du portail, les étables à cochons à deux boxes. Ces deux éléments ont conservé une toiture en pannes picardes avec cornière (rangée de briques) au sommet.

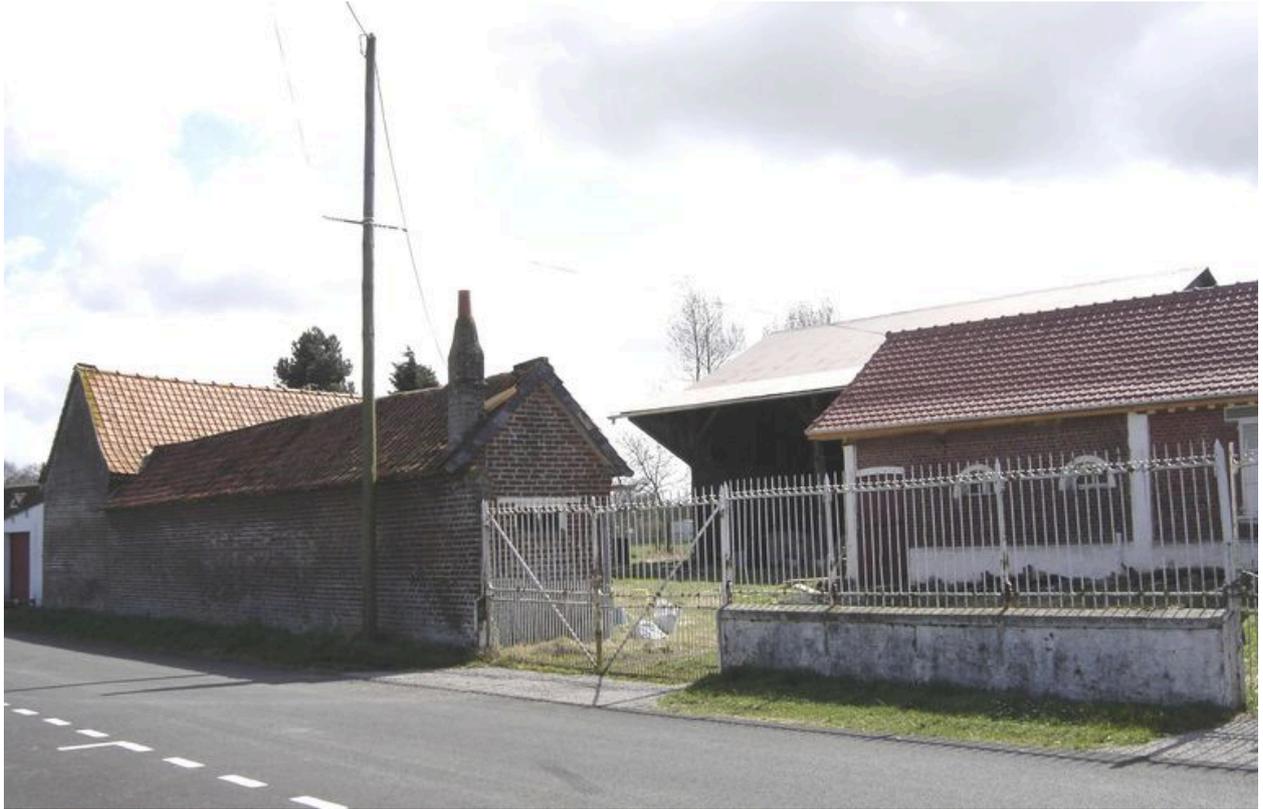
IVR22\_20058005608NUCA

Vue des étables sur rue depuis l'extérieur de la propriété.
