Hauts-de-France, Somme
Havernas
6 et 9 place de l'Église

Communs, dépendances et ferme du château

Numéro de dossier : IA80009841
Date de l'enquête initiale : 2010
Date(s) de rédaction : 2010
Cadre de l'étude : inventaire topographique Val-de-Nièvre
Degré d'étude : étudié

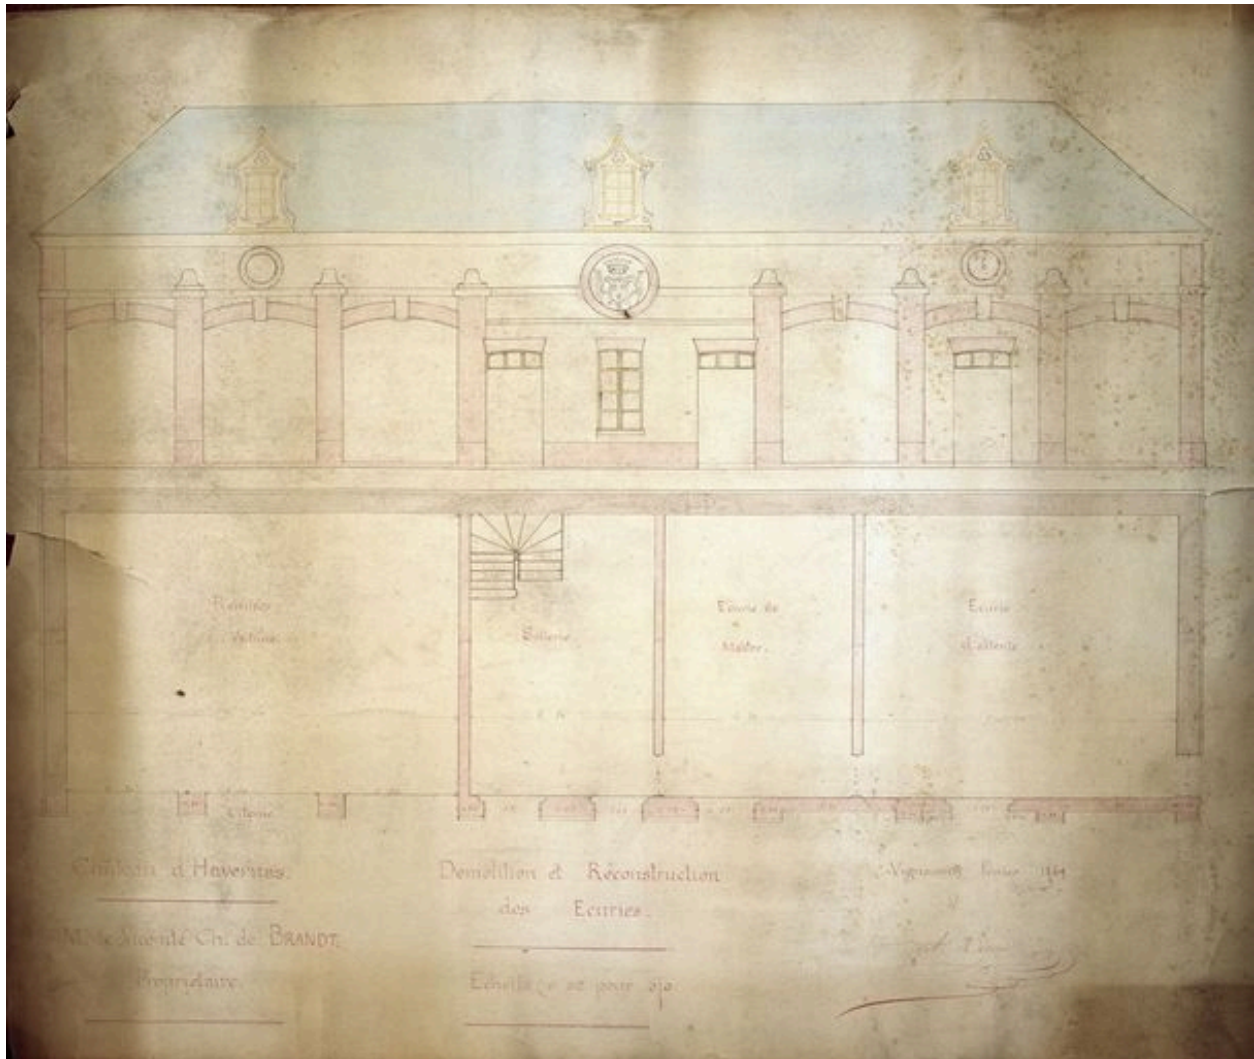
Plans par A. Hervier, février 1869 (arch. privées).

La plupart des bâtiments formant les communs et entourant l'ancienne cour du château figurent sur le plan cadastral de 1832. Construits en pierre de taille, et pour partie en brique et pierre à assises alternées, l'actuel bûcher et le bâtiment des communs pourraient dater de la construction du château, dont ils semblent reprendre l'élévation simple. Un projet de reconstruction des communs par l'architecte A. Hervier, de Vignacourt, en 1869, n'a pas été réalisé.

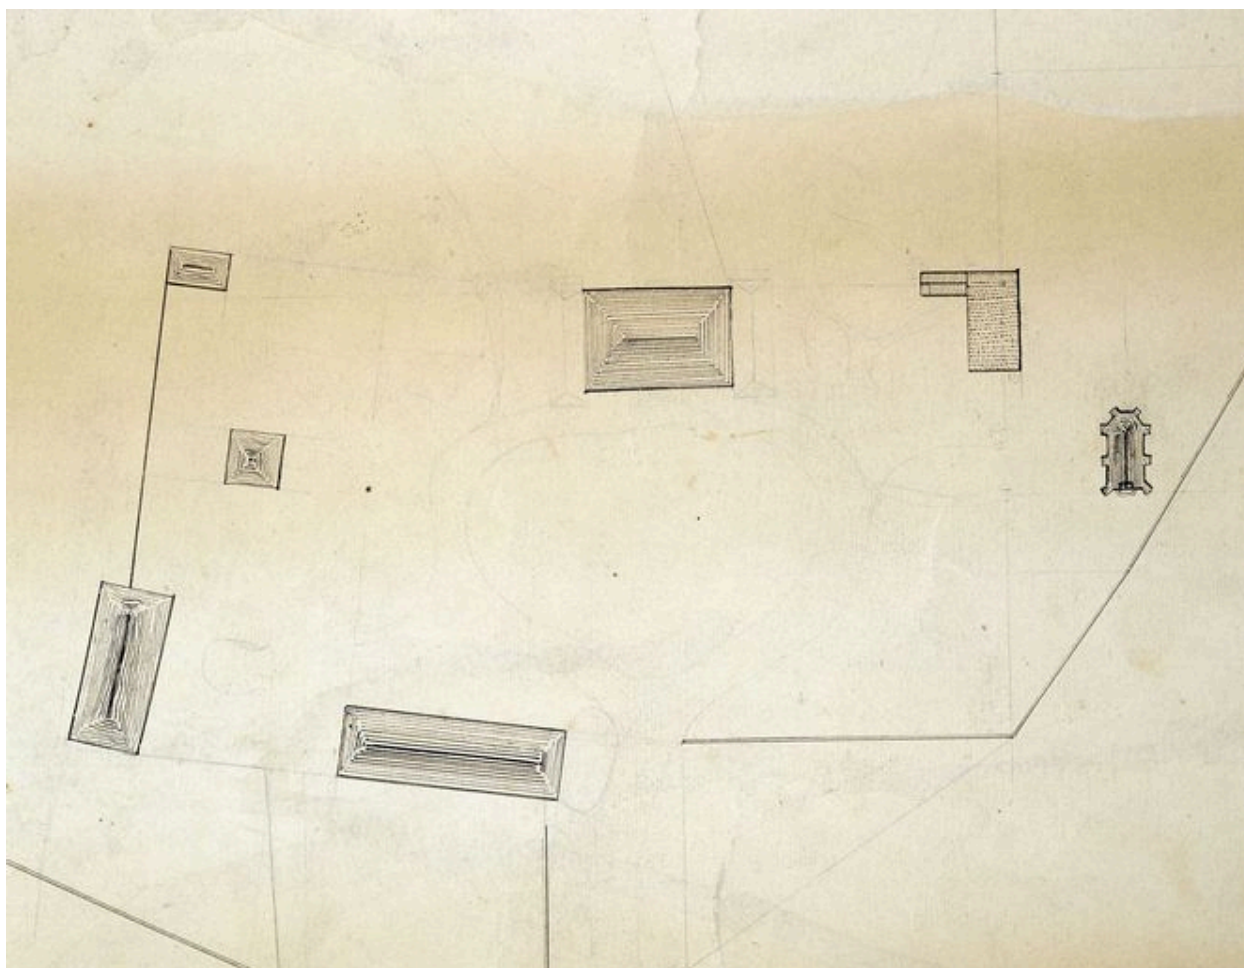
Dessin à l'encre, vers 1870 (arch. privées).

La matrice des propriétés foncières mentionne une nouvelle construction en 1860, probablement le colombier qui apparaît, avec les précédents bâtiments (à l'exception de l'étable qui n'a pas été dessinée), sur le plan-masse du château, datable vers 1870. Le projet de jardin paysager autour du château, contemporain ou postérieur de peu, représente cet ensemble en perspective cavalière et permet de voir l'aspect de la "maison du jardinier" et de la serre attenante. Ce bâtiment, comme le signale le sous-sol, reprend l'emplacement d'un bâtiment ancien, mais a certainement été reconstruit à cette époque avec la serre.

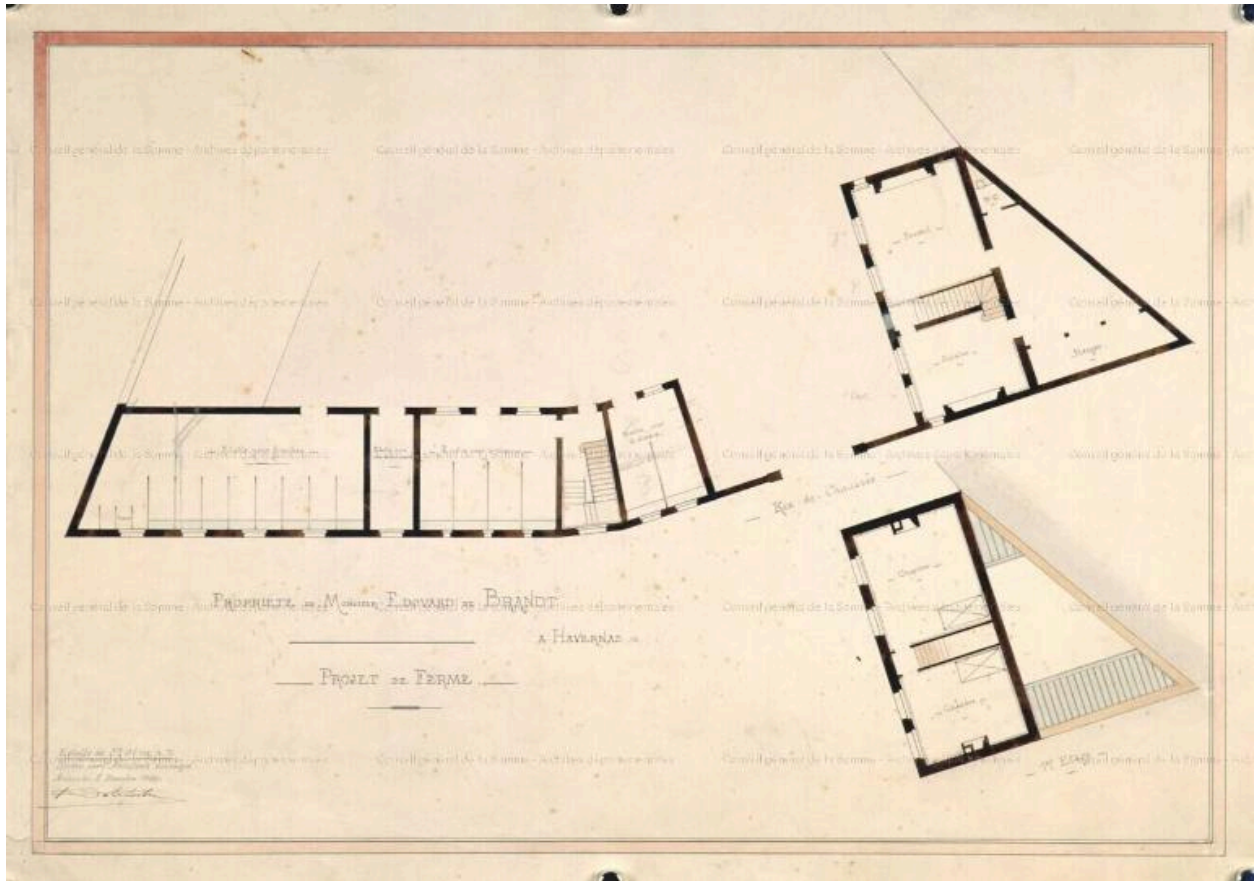
Projet pour la ferme du château par Victor Delefortrie, 6 décembre 1899 (AD Somme ; 13 Fi 1882).

La ferme du château a été construite tardivement au nord de la propriété. Les deux bâtiments construits en bordure de rue (logement et étables) sont une variante du projet établi le 6 décembre 1899 par Paul Delefortrie pour Charles Marie René de Brandt, et non pour Édouard de Brandt comme le mentionne le plan. Ces éléments forment avec un petit colombier original, un ensemble homogène, qui peut être attribué avec une quasi-certitude à l'architecte.

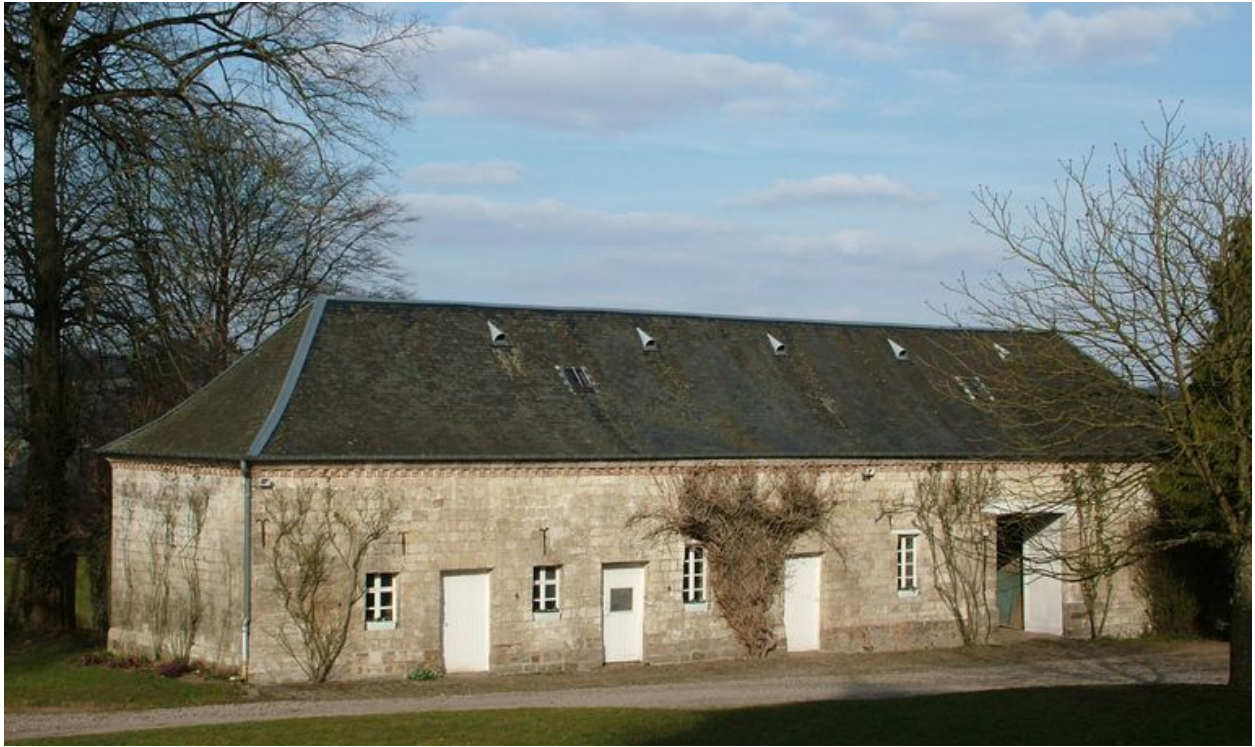
Communs (écurie, remise, sellerie, étable à chevaux).

La partie antérieure du parc, qui correspond à l'ancienne cour, est bordée de communs et dépendances. Le bâtiment des communs faisant face au logis est construit en pierre de taille avec un bandeau de brique mouluré sous la corniche à talon droit, et couvert d'un toit d'ardoise à longs pans et croupes ; les élévations intègrent des vestiges d'appareil à assises alternées en brique et pierre. Il conserve des aménagements de son ancienne utilisation (écurie, remise, sellerie, étable à chevaux). Le bûcher, situé à l'ouest du logis, est couvert d'un toit de tuile à longs pans et croupes, soutenu par trois murs en pierre de taille complétée de brique, et quatre poteaux sur le côté ouvert. Dans l'angle nord-est de la cour, l'étable et la remise (agricole ?) en brique, avec bandeaux et clés en pierre de taille, sont également couvertes d'un toit de tuile à longs pans et croupes. L'ancien mur de clôture de la cour, en pierre de taille avec couronnement de brique, subsiste à l'est entre la remise et le logement du jardinier. Ce mur est ouvert en son milieu par un portail à montants de brique menant à l'ancien potager, près duquel s'élève le colombier de plan carré, construit en brique enduite et coiffé d'un toit d'ardoise en pavillon. L'étage de soubassement voûté abrite un cellier, tandis que le premier niveau surélevé est occupé par un pressoir à cidre toujours équipé de son matériel. Le logement du jardinier est construit en brique sur deux niveaux de travées avec comble. Les baies, ainsi que les lucarnes du pan sud, sont cintrées et entourées d'un cadre mouluré. Ce bâtiment est aligné sur une autre partie de l'ancien mur de clôture au sud, et une serre est adossé au premier niveau de la façade méridionale du bâtiment. Le sous-sol en est occupé par la cave d'un bâtiment antérieur, paré d'assises alternées de brique et de pierre et voûté de brique en plein cintre. La ferme est organisée autour des bâtiments en brique couverts d'ardoise qui en marquent l'entrée sur la place de l'Église, à savoir le logement, l'étable et le petit colombier central de forme circulaire, couvert d'un toit conique et bordé de clapiers en partie inférieure. L'exploitation est aujourd'hui complétée de hangars agricoles couverts de tôle et largement ouverte sur la rue de l'Église au nord pour faciliter le passage des engins agricoles. La superstructure maçonnée en brique d'un puits circulaire subsiste au fond de la cour. Enfin, un pavillon est érigé en brique à l'extrémité du parc, à l'angle du mur de clôture du parc sur la route d'Amiens. Couvert d'ardoise en pavillon, il est éclairé par une baie unique.

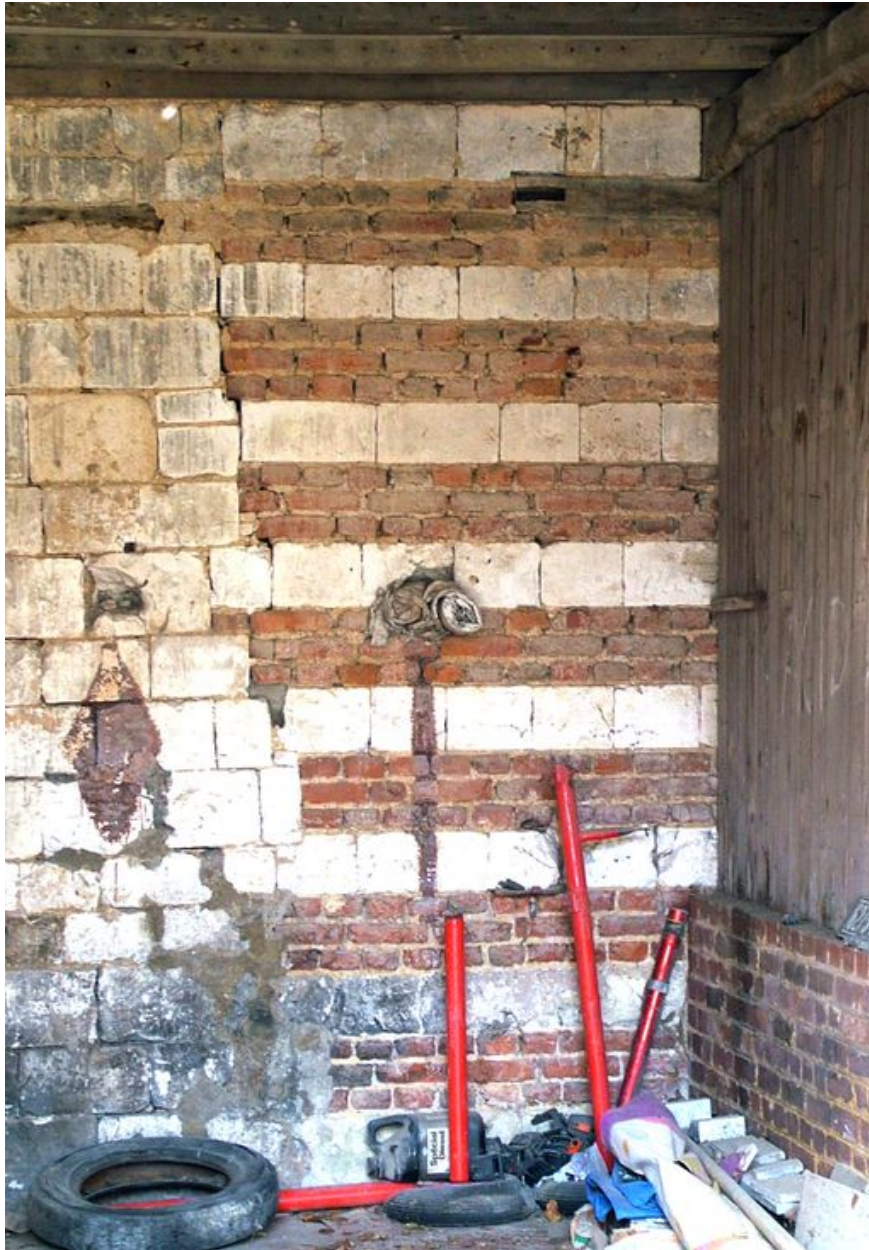
Détail de l'appareil mixte du mur arrière des communs.

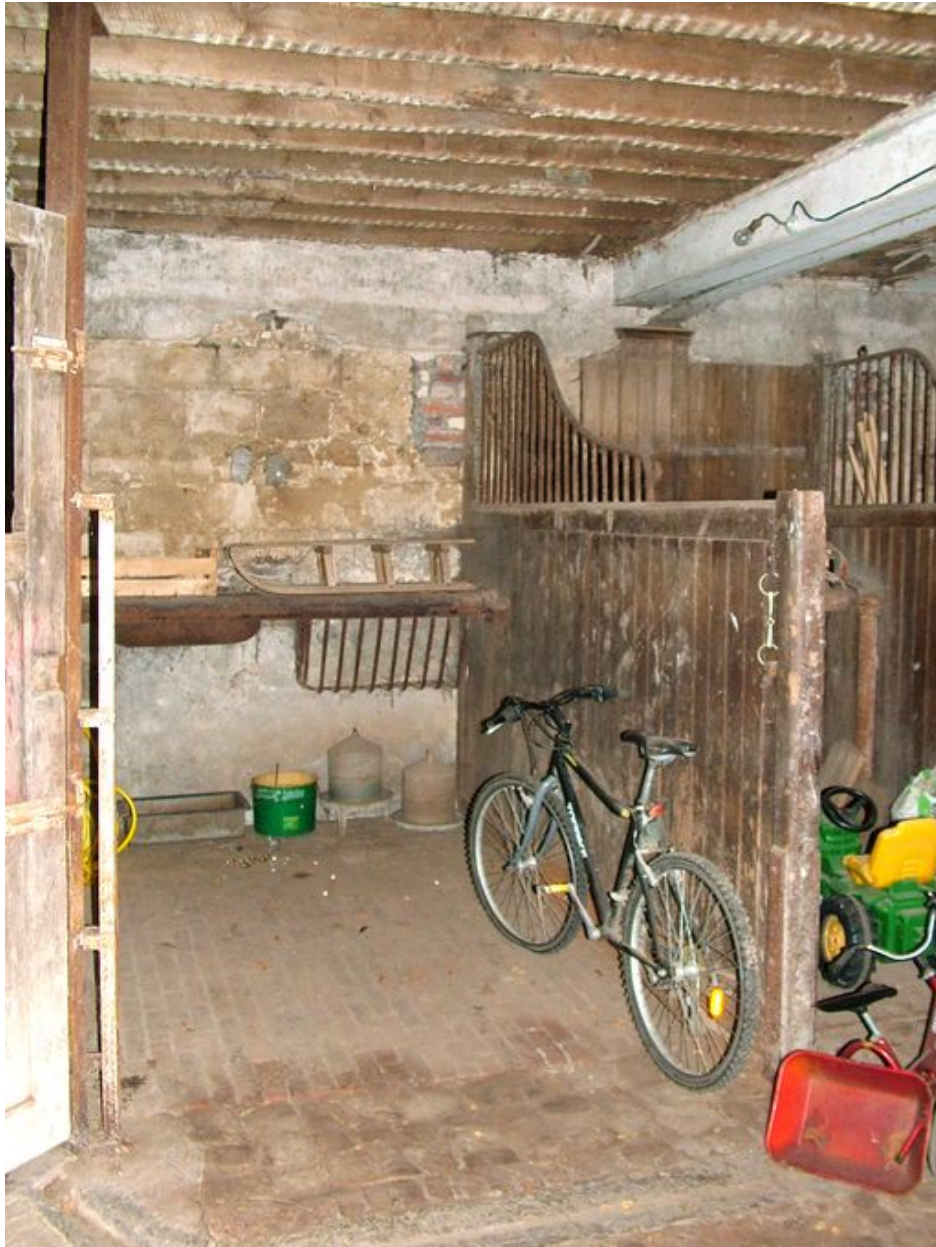
Intérieur de l'écurie.

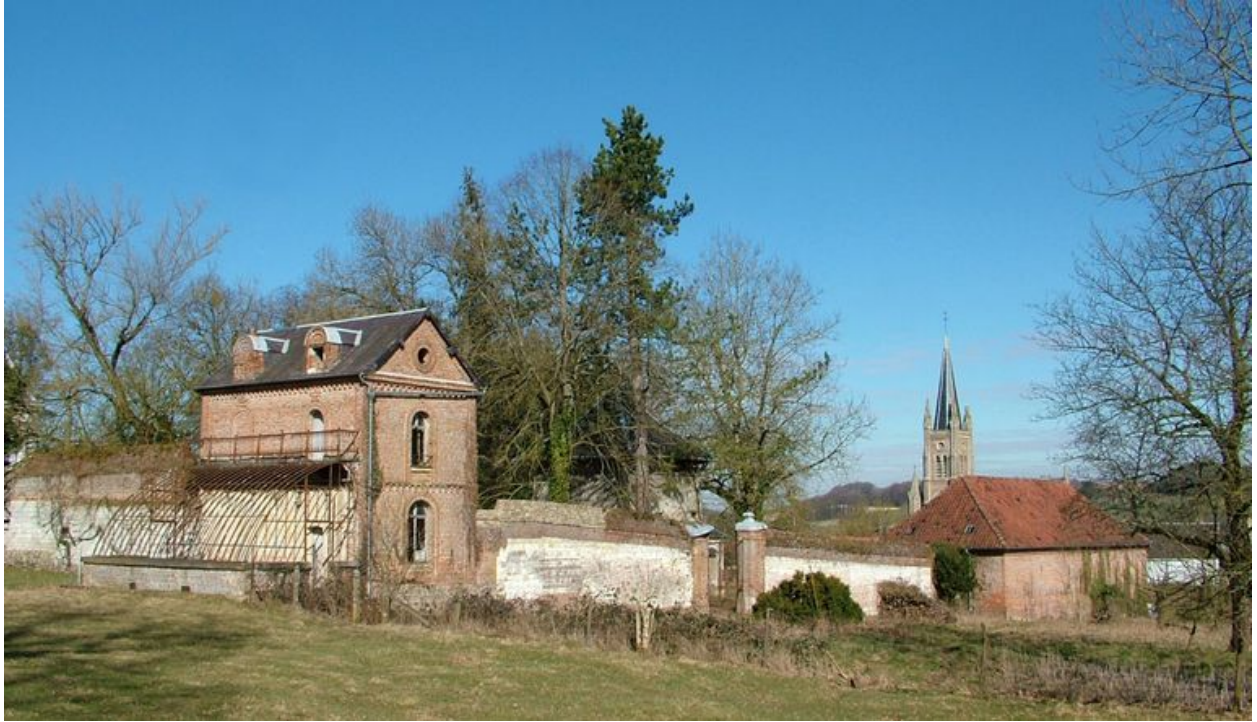
Mur de clôture de l'ancienne cour sur l'ancien potager à l'est, bordé par la maison du jardinier avec la serre et par la remise.

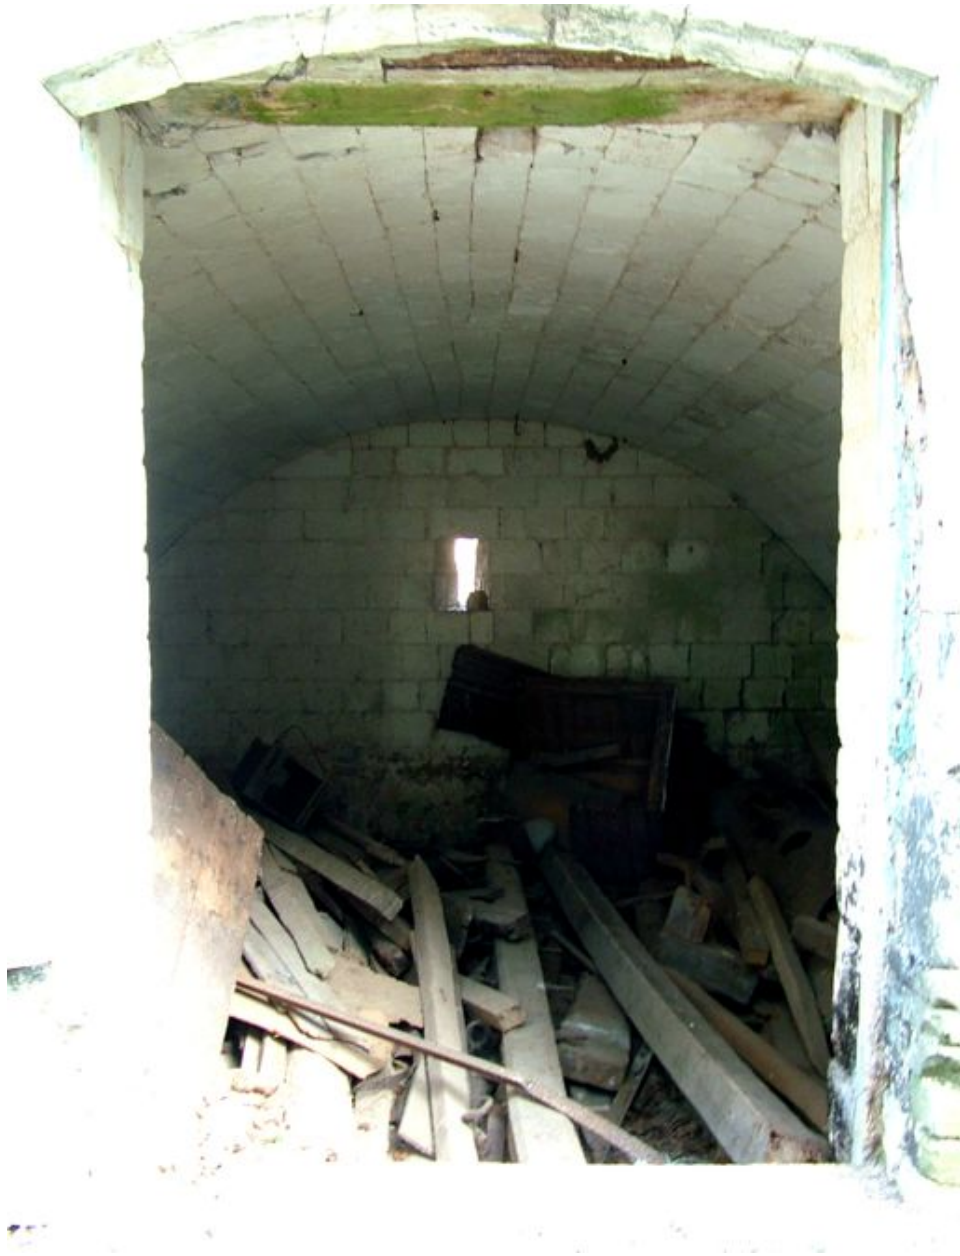
Porte et voûte en berceau du cellier dans le soubassement du colombier.

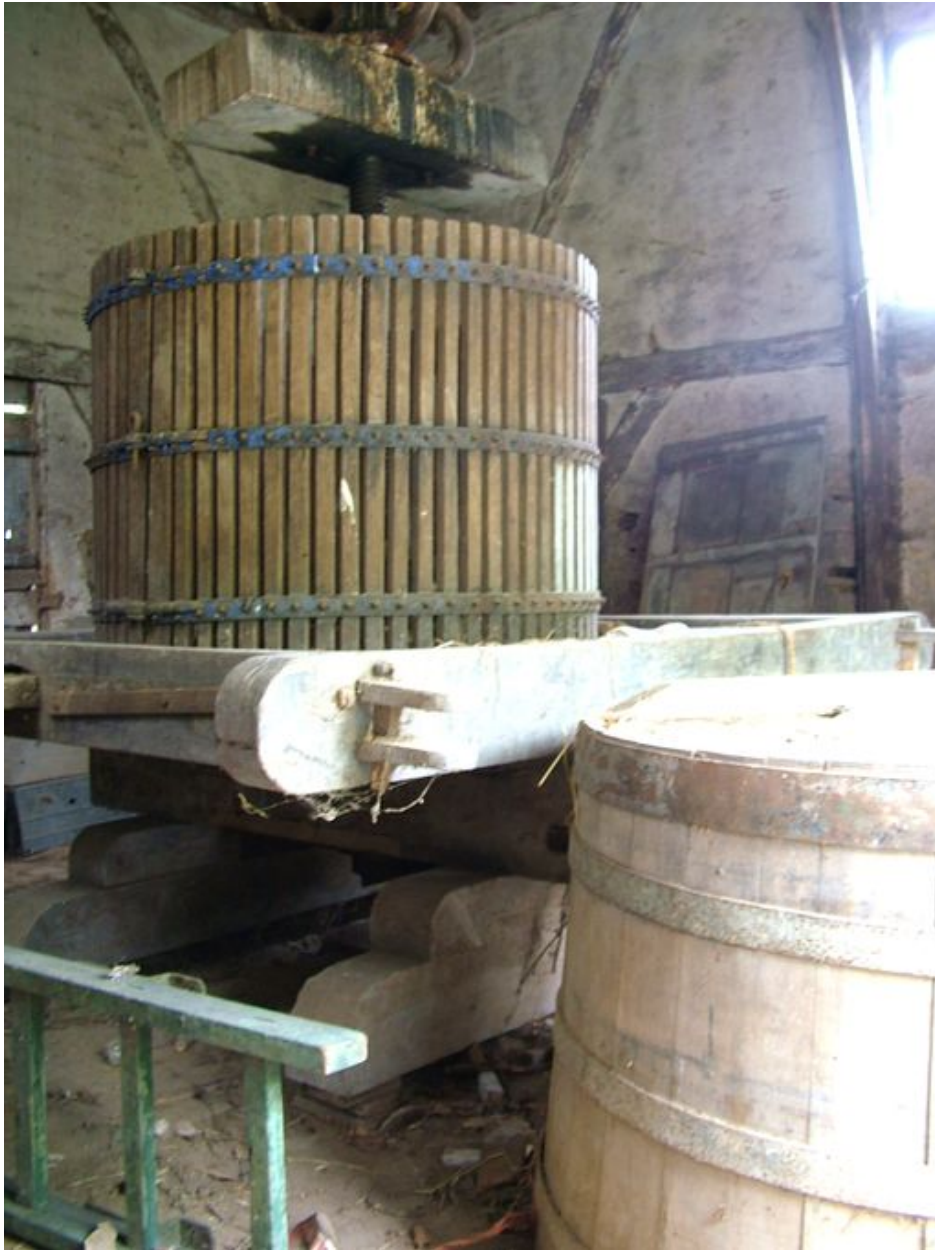
Aménagement du pressoir au premier niveau du colombier.

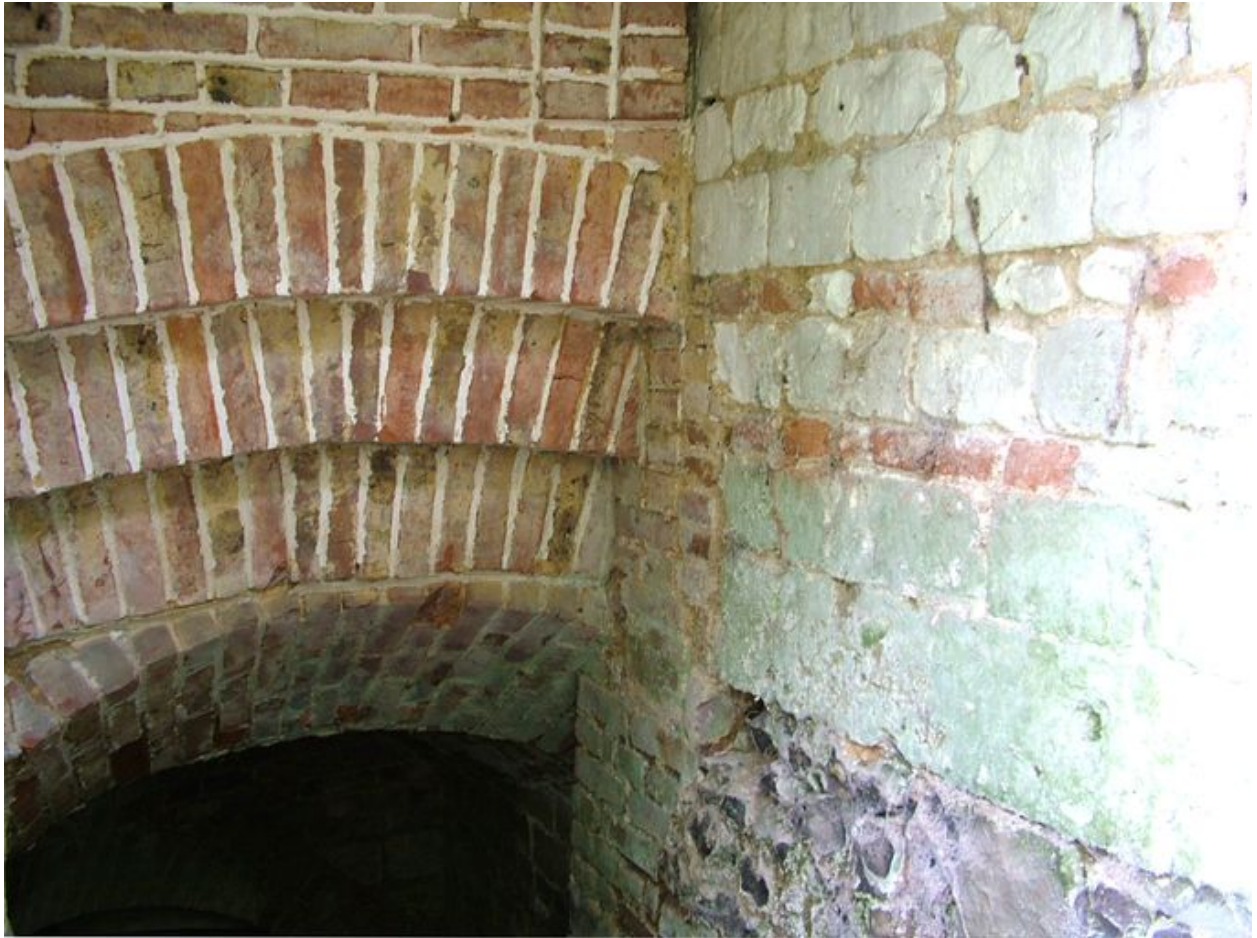
Voûte à ressaut de l'escalier d'accès au sous-sol de la maison du jardinier.

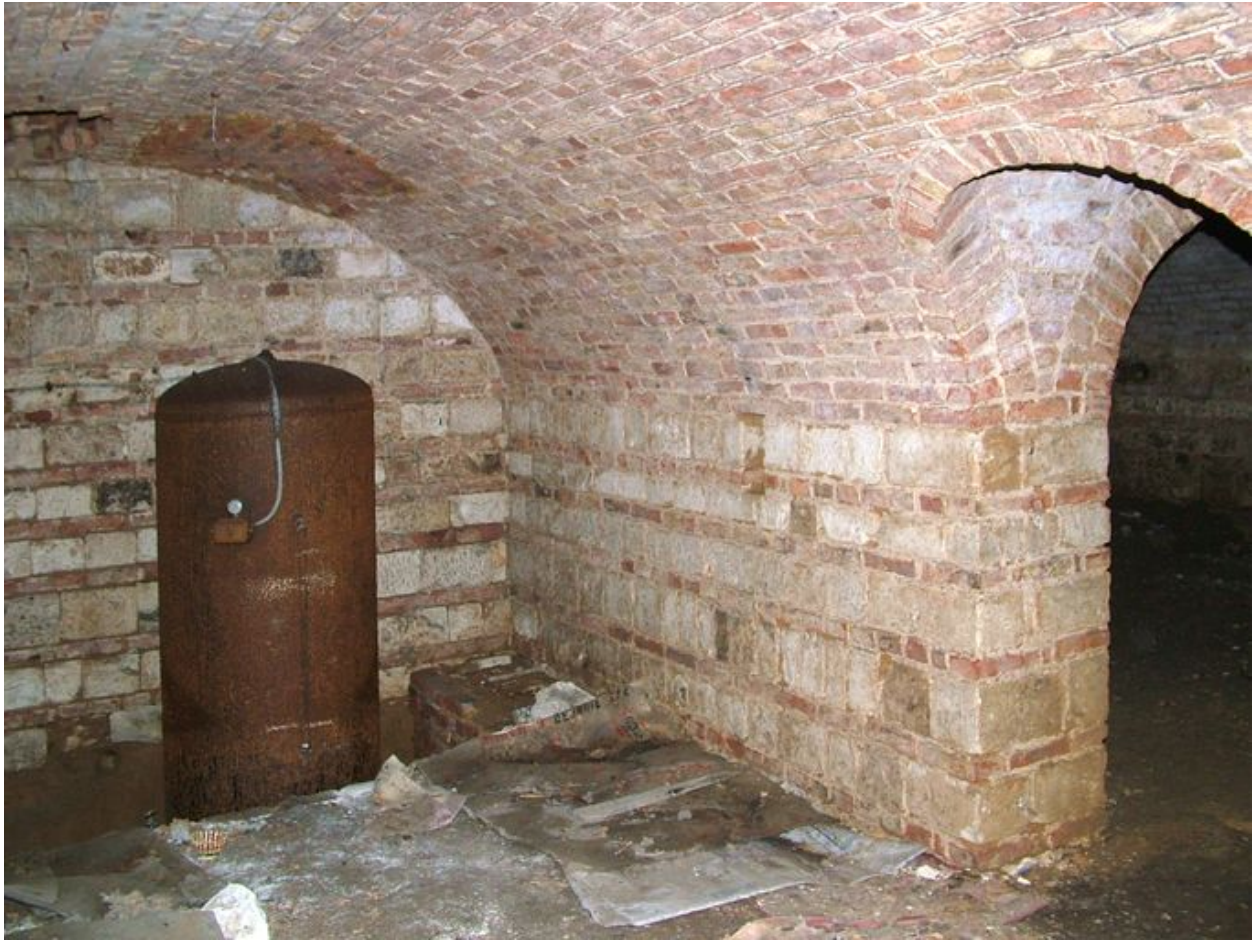
Pièce voûtée en sous-sol de la maison du jardinier.

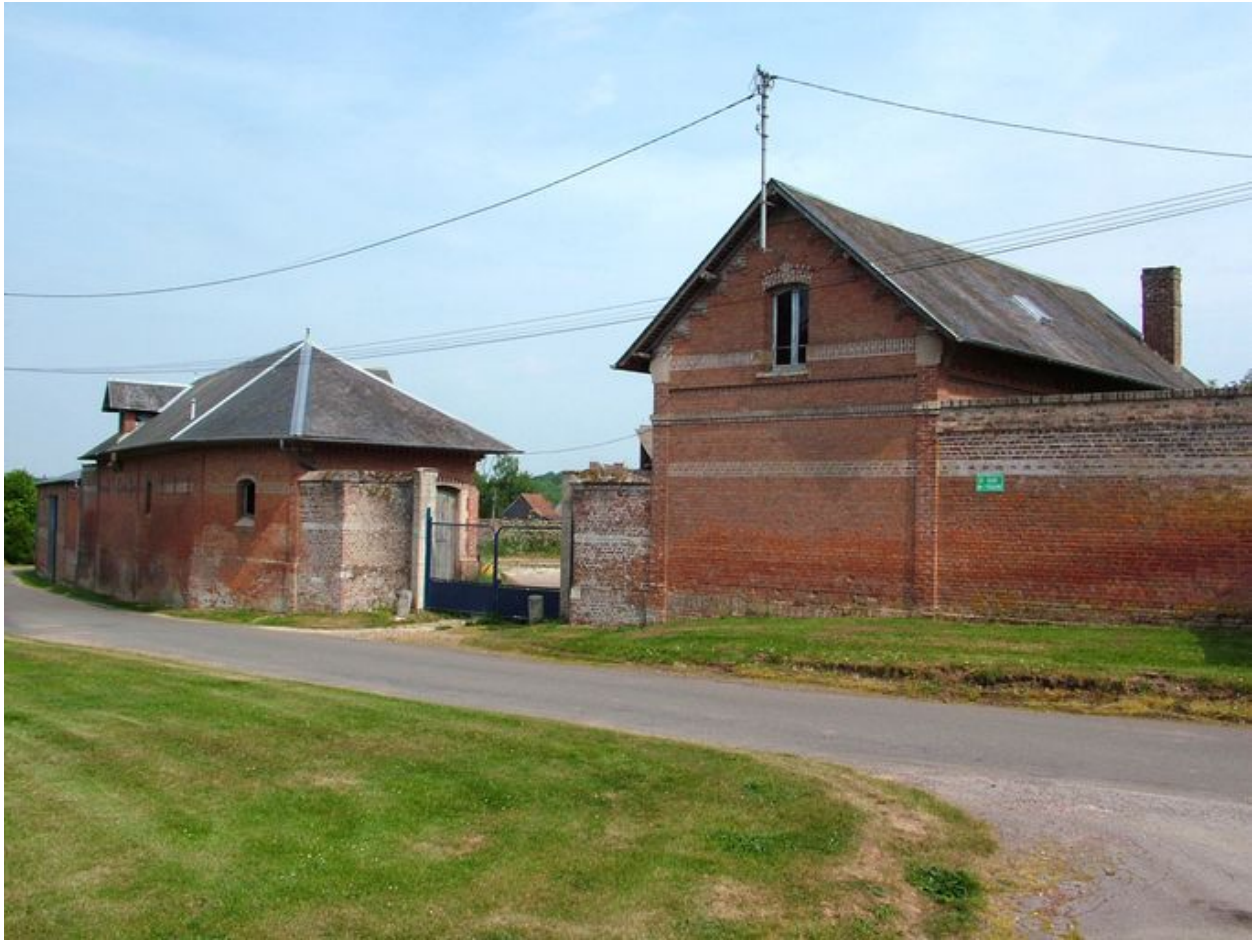
Ferme du château : élévation des bâtiments sur la place.

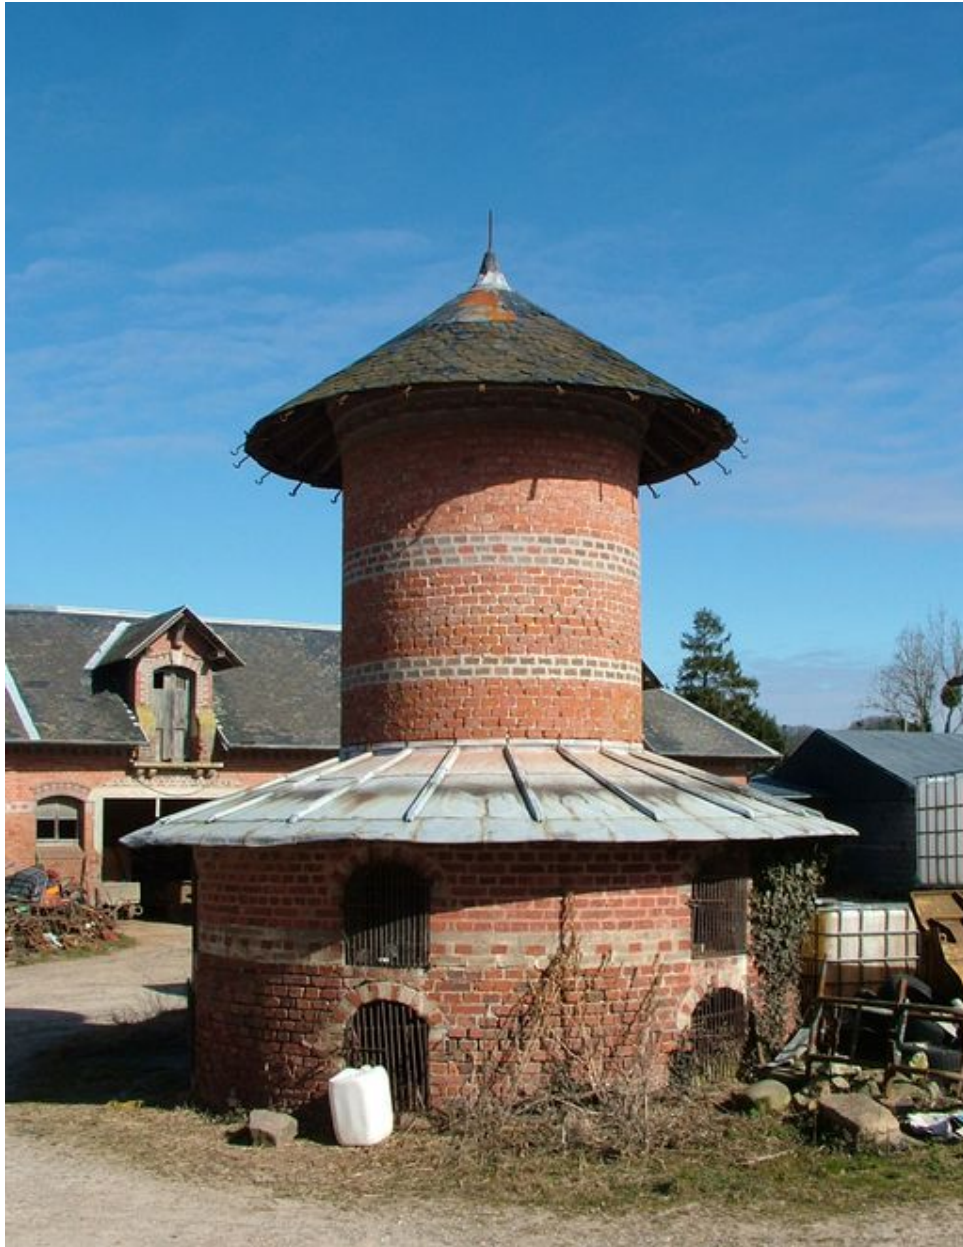
Ferme du château : colombier formant clapiers en soubassement.
