Hauts-de-France, Somme  
Amiens  
faubourg Saint-Maurice  
rue des Teinturiers, rue Guérard, ancienne rue du Pont-de-Pierre

## Ancienne usine de teinturerie et d'apprêts Guénin, puis filature de la Somme et SA Les fils de Louis Mulliez (vestiges)

Numéro de dossier : IA00076685  
Date de l'enquête initiale : 1985  
Date(s) de rédaction : 2002  
Cadre de l'étude : patrimoine industriel Somme, inventaire topographique Amiens métropole  
Degré d'étude : étudié

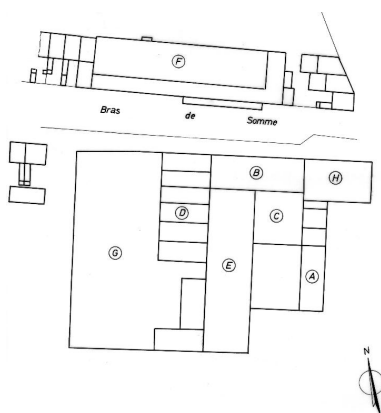
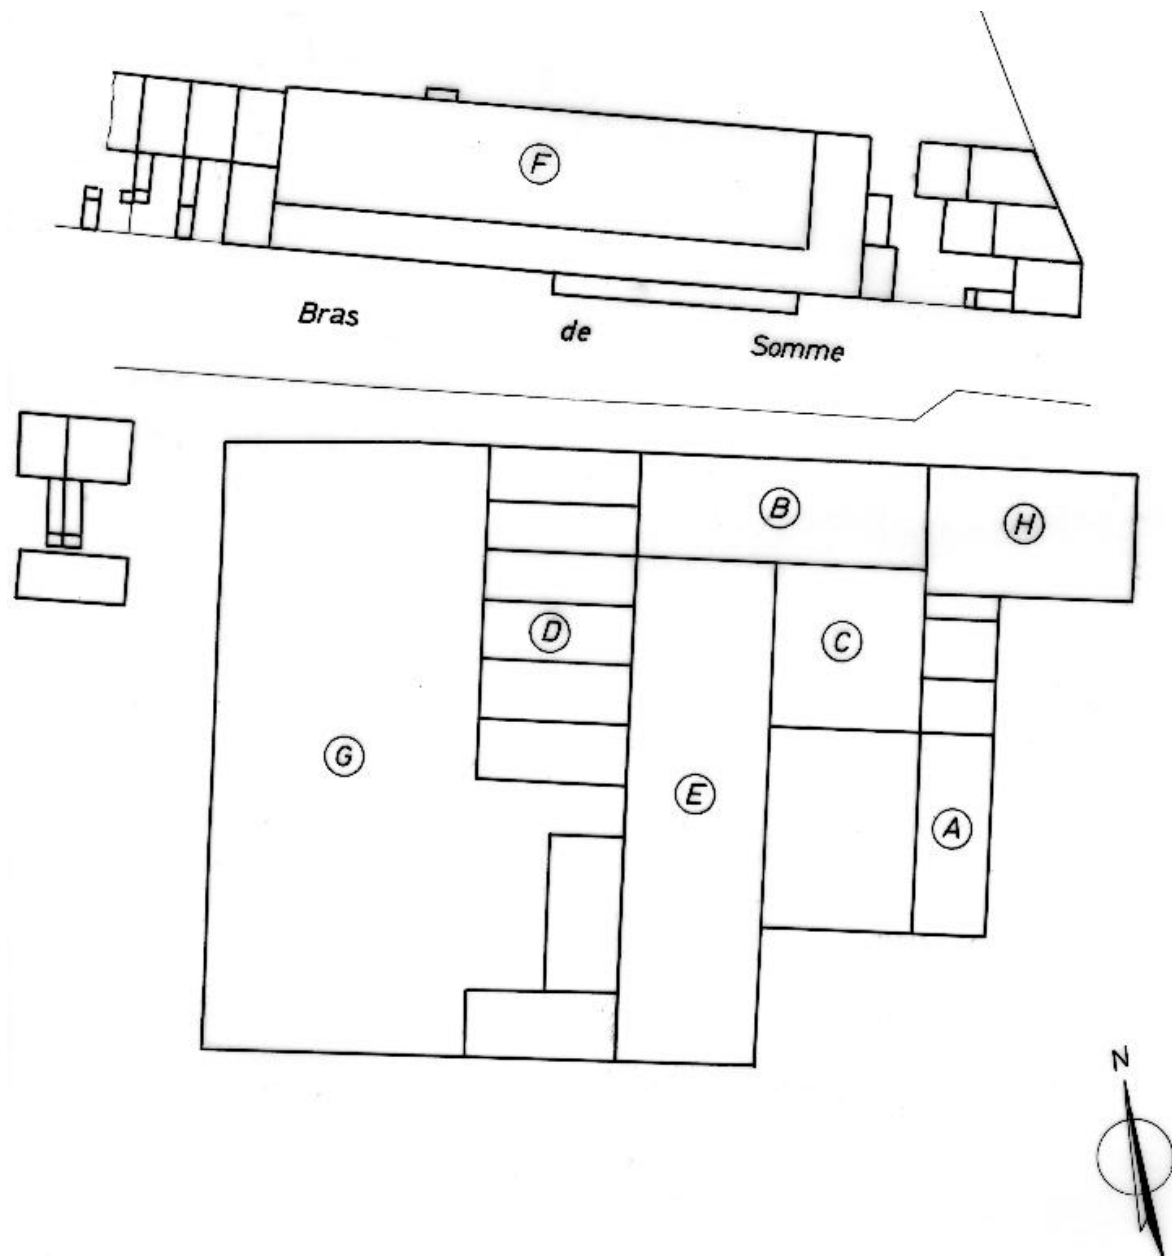
Schéma de situation : A. Bureau, logement patronal, B. Magasin industriel, C.D. Ateliers de fabrication n°4, E. Ateliers n°5, magasin industriel, F. Ateliers de filature, G. Magasins, ateliers, H. Chaufferie.  
Dess. Monnehay-Vulliet Marie-Laure , Autr. Stéphane Gonet  
IVR32\_20168000828NUD

Schéma de situation : A. Bureau, logement patronal, B. Magasin industriel, C.D. Ateliers de fabrication n°4, E. Ateliers n°5, magasin industriel, F. Ateliers de filature, G. Magasins, ateliers, H. Chaufferie.

Le site industriel est établi sur les deux rives du canal des Teinturiers, au niveau d'un pont. Les deux pôles sont reliés par une passerelle enjambant le canal.

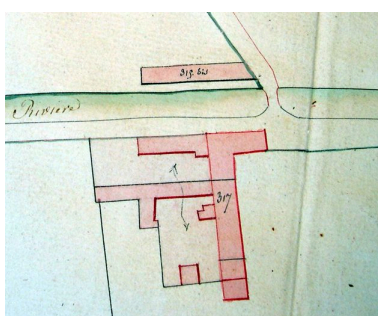
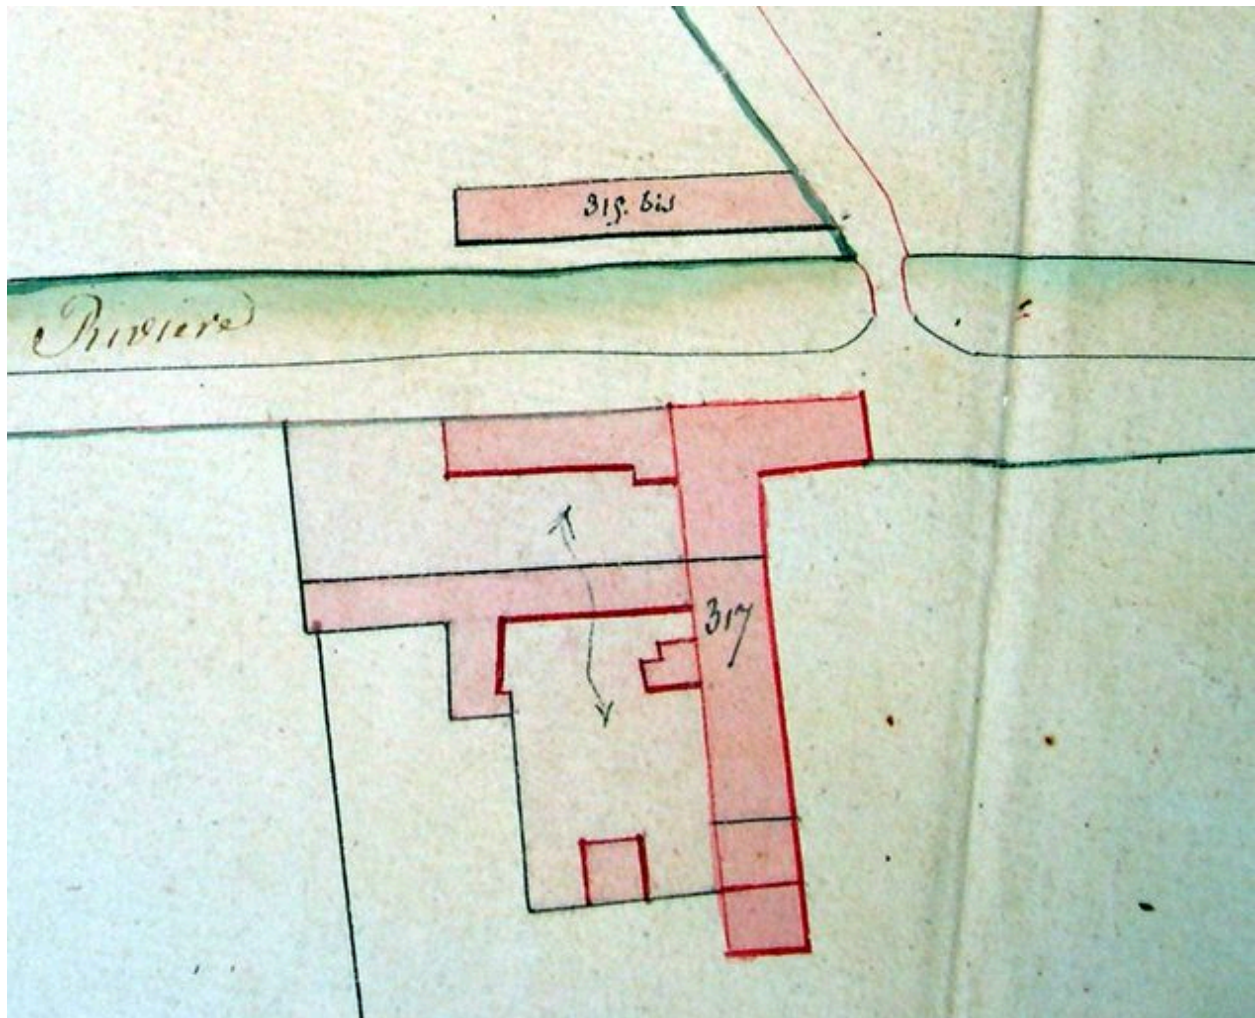
Extrait du cadastre de 1813 (AD Somme).  
Phot. Isabelle Barbedor  
IVR22\_20078012513NUCA

Extrait du cadastre de 1813 (AD Somme).

Le site est visible sur le plan de 1727 et sur le cadastre de 1813 (ill.). Le plan d'Amiens de 1823 montre qu'il est déjà occupé par des teintureries. Des transformations importantes apparaissent sur cadastre de 1852 (ill.), au sud comme au nord du canal, où ont été construits de nouveaux bâtiments.

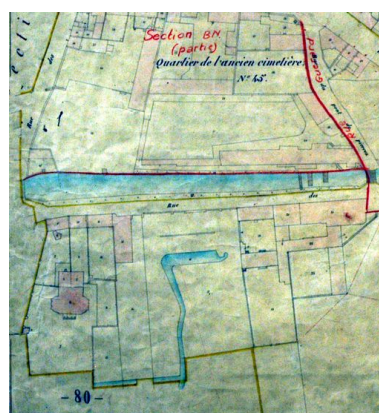
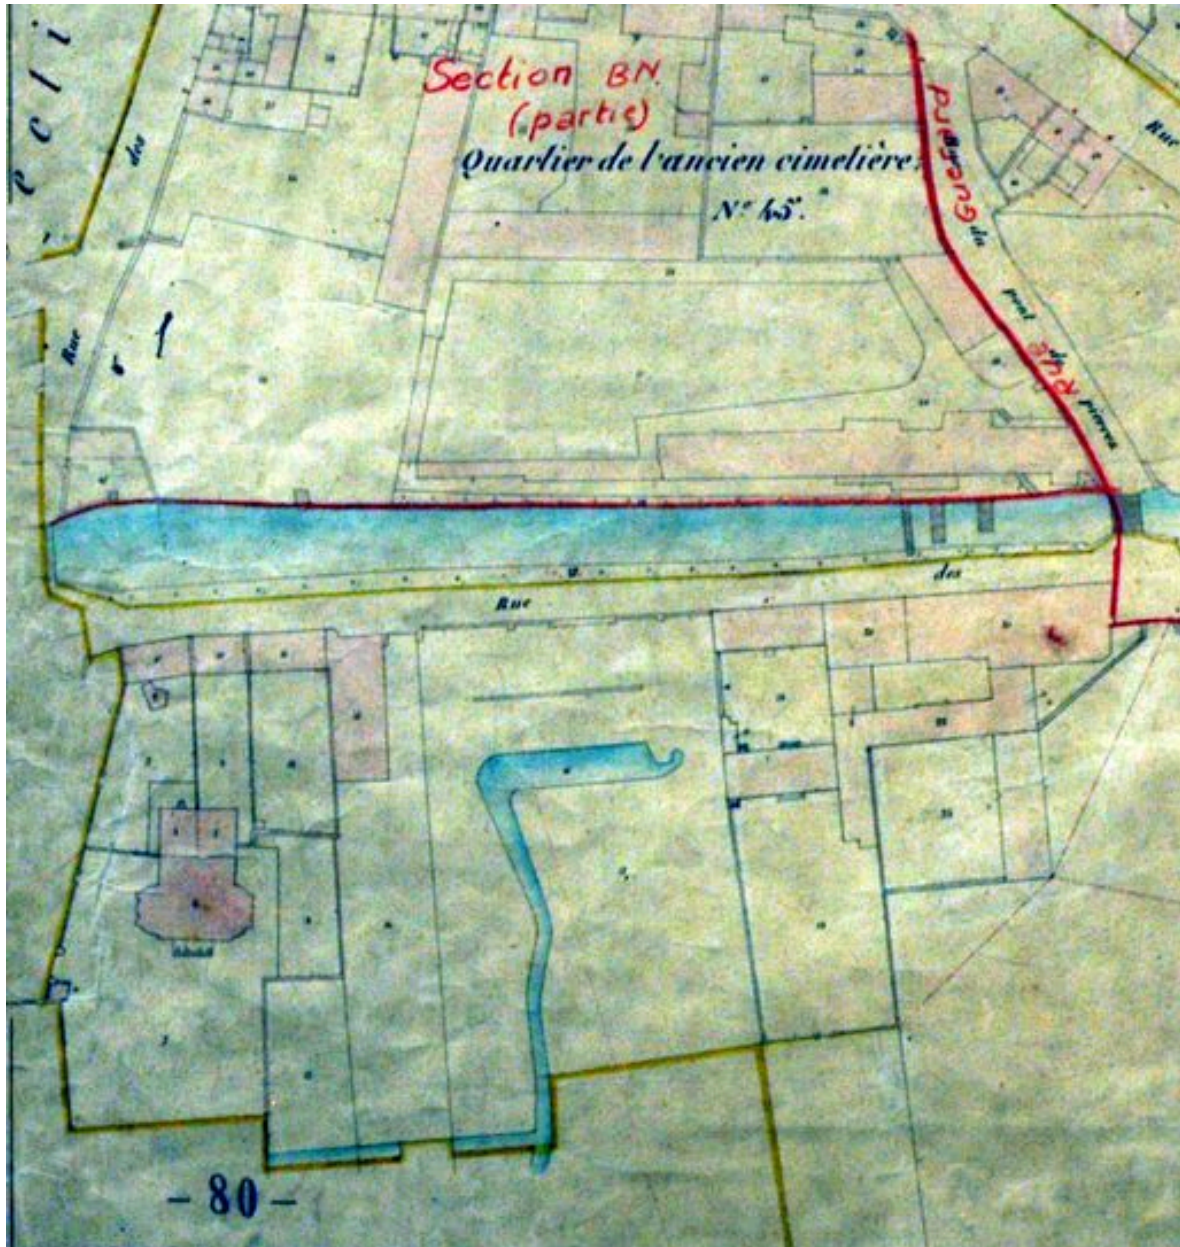
Extrait du cadastre de 1852 (DGI).  
Phot. Isabelle Barbedor  
IVR22\_20038010441NUCA

Extrait du cadastre de 1852 (DGI).

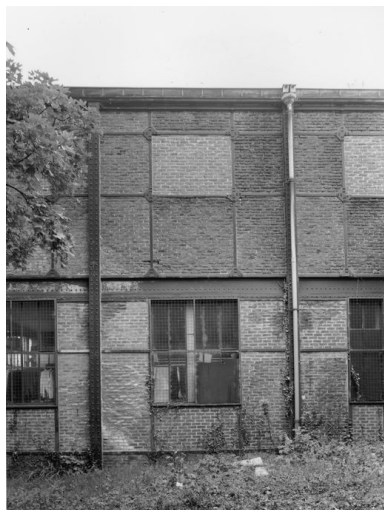
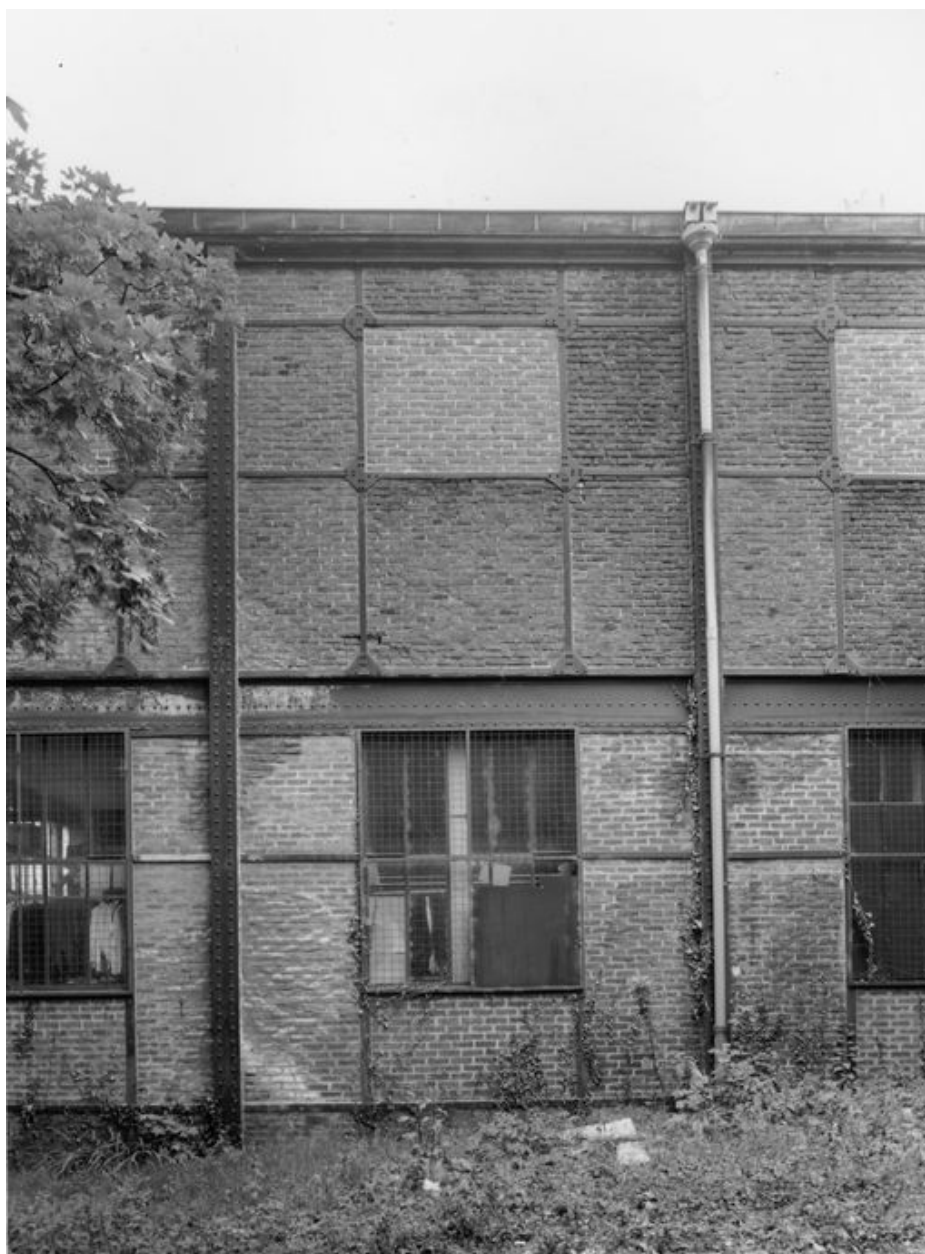
Atelier de fabrication, au sud du canal des Teinturiers, vue depuis l'est.  
Phot. Thierry Lefébure  
IVR22\_19908001589X

Atelier de fabrication, au sud du canal des Teinturiers, vue depuis l'est.

Au sud du canal, un bâtiment de plan rectangulaire construit en briques et couvert d'un toit à croupes est implanté suivant une orientation est-ouest, perpendiculairement à la voie et précédé d'une cour (ill.). Comportant un étage carré et un étage de comble, il présente une façade à 7 travées avec deux accès protégés par des marquises, à l'est. La fenêtre du rez-de-chaussée, au nord, est plus large que les autres.

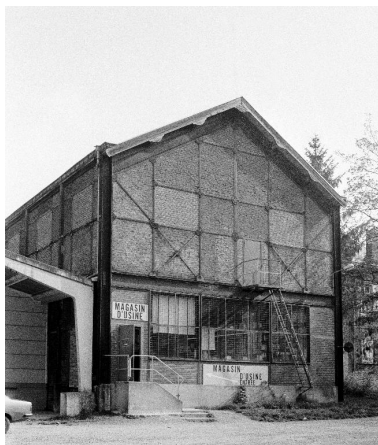
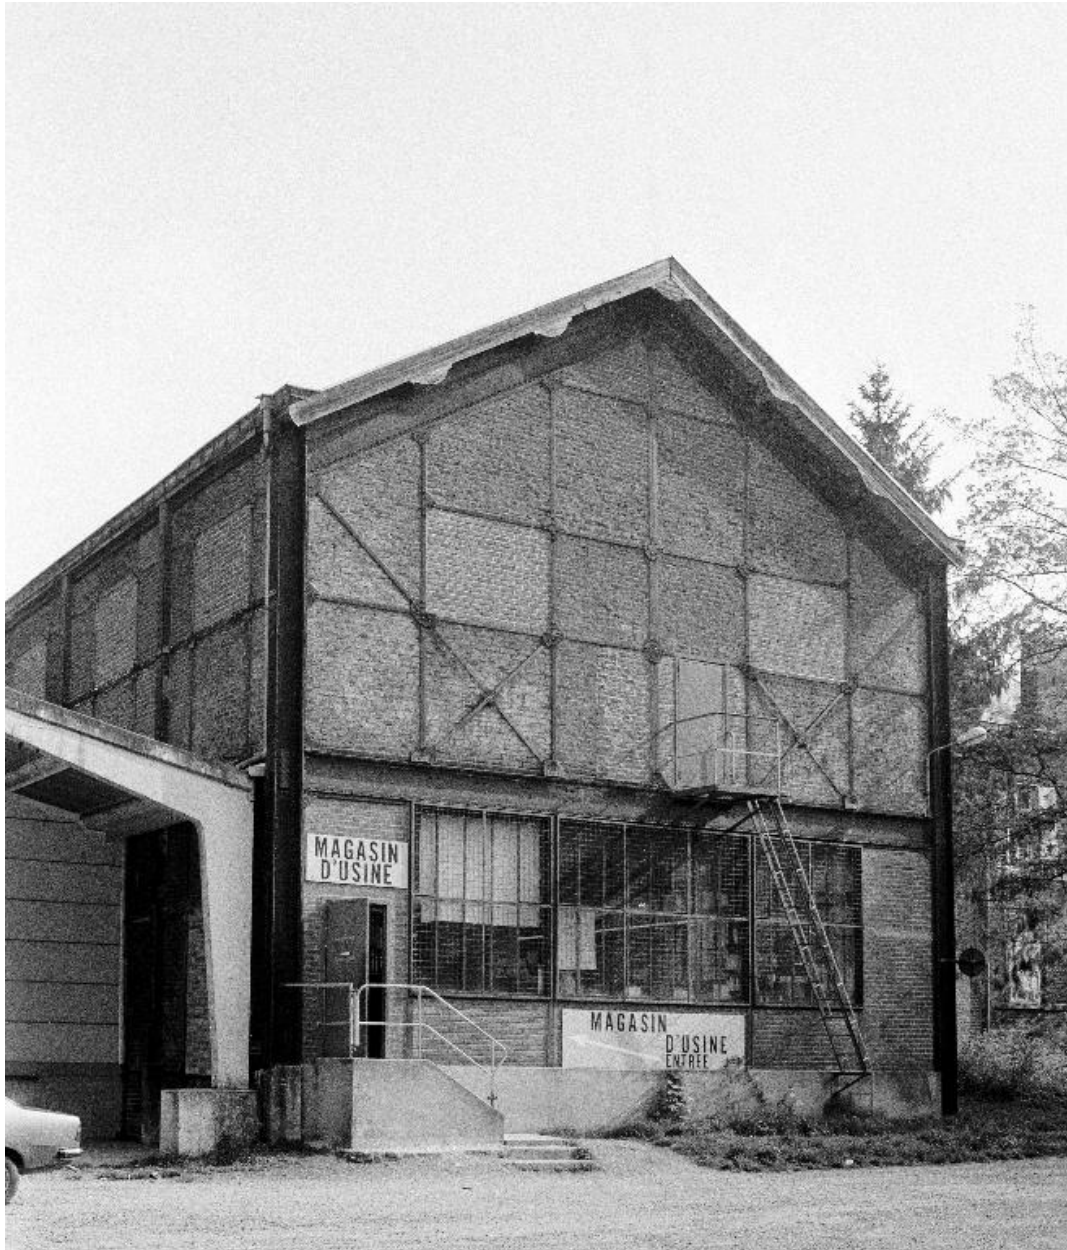
Atelier de fabrication, au sud du canal des Teinturiers, vue depuis le sud).  
Phot. Benoît Dufournier  
IVR22\_19888000527Z

Atelier de fabrication, au sud du canal des Teinturiers, vue depuis le sud).

Des ateliers identifiables par leur couverture de tuiles en sheds lui sont accolés au nord et au nord-ouest. Construits en briques, ils présentent une façade masquée par un enduit tyrolien à l'est et des oculi en pignon à l'ouest (ill.).

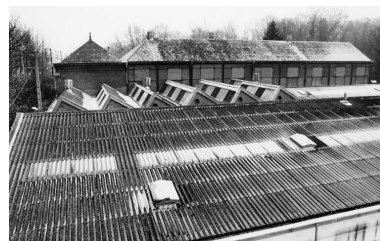
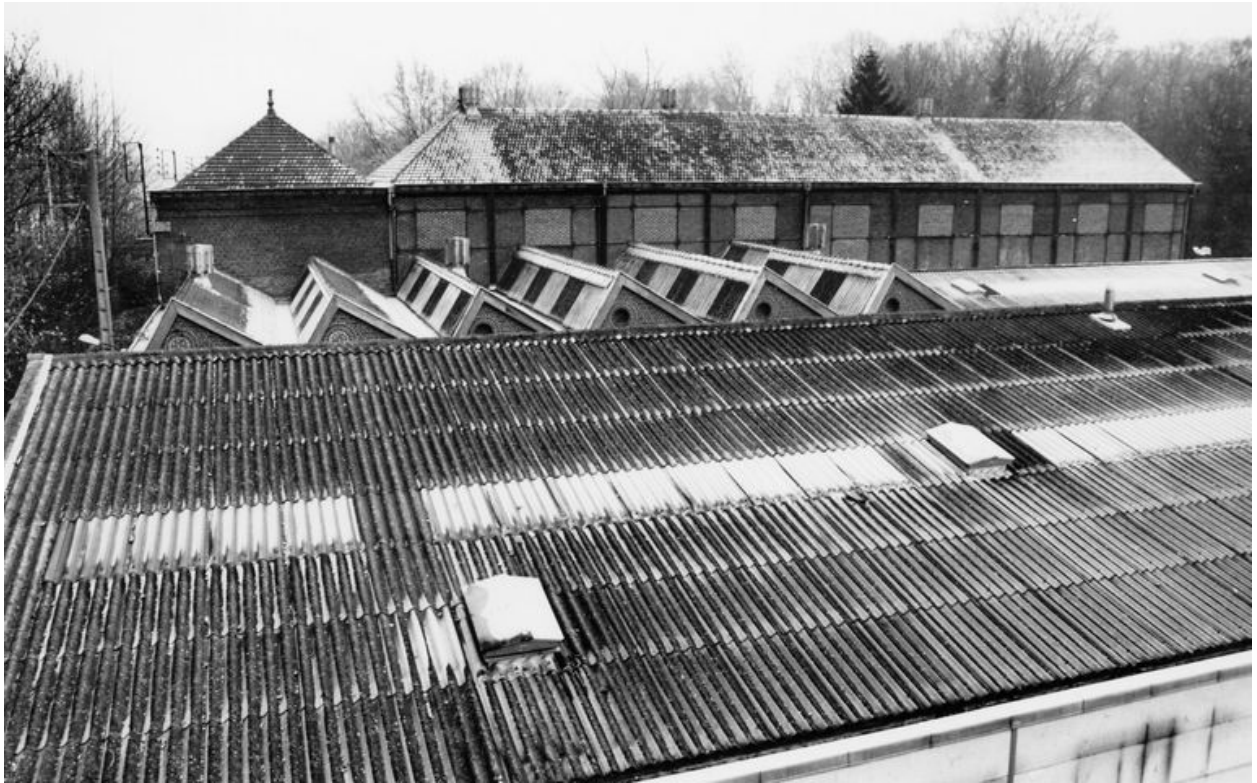
Atelier de fabrication, au sud du canal des Teinturiers, vue depuis le nord-ouest.  
Phot. Benoît Dufournier  
IVR22\_19898000539Z

Atelier de fabrication, au sud du canal des Teinturiers, vue depuis le nord-ouest.

Des extensions couvertes en fibro-ciment ondulé lui sont accolées à l'ouest (ill.).

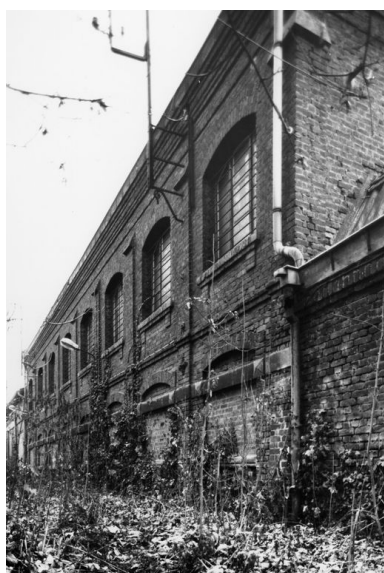
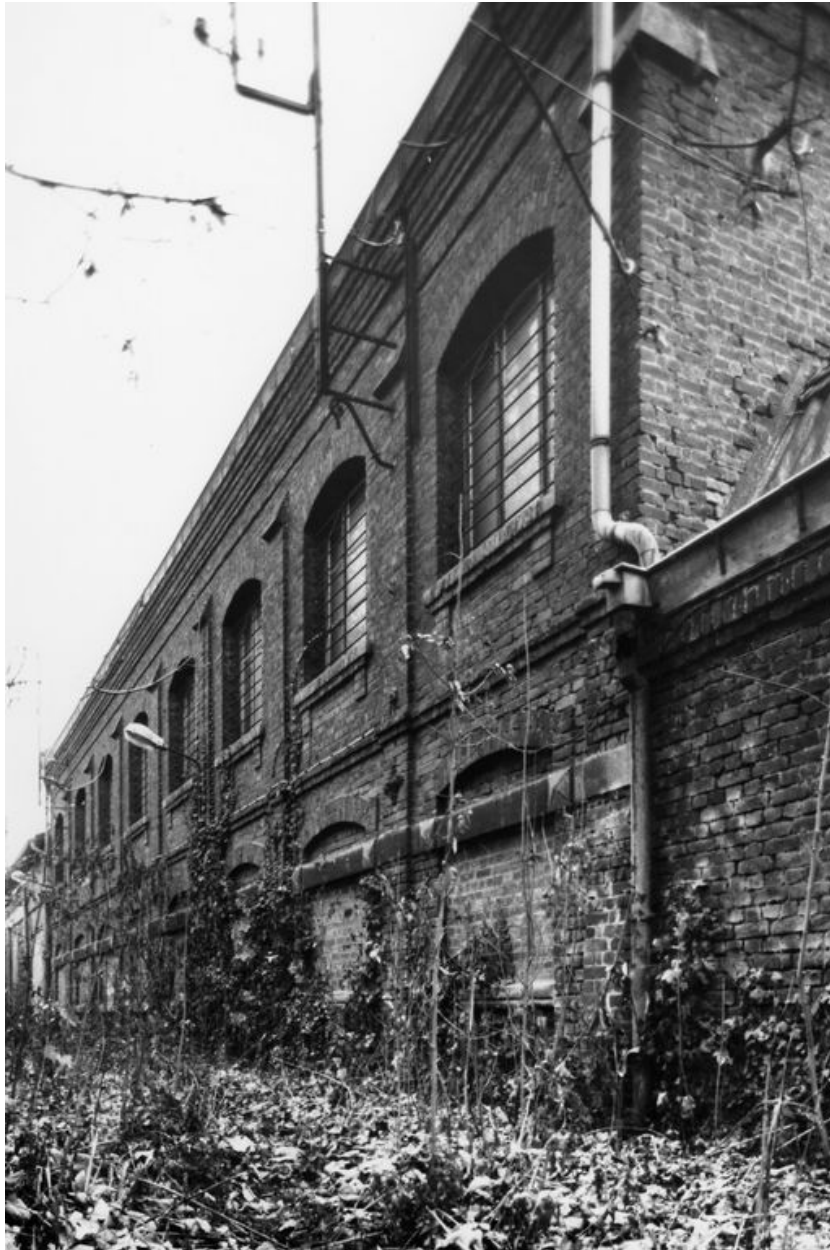
Atelier de fabrication, façade sur le canal des Teinturiers.  
Phot. Benoît Dufournier  
IVR22\_19898000542Z

Atelier de fabrication, façade sur le canal des Teinturiers.

Ce bâtiment, longeant le canal, prolonge un corps de bâtiment construit en briques et couvert en tuiles de gabarit plus élevé. Il présente un pignon découvert à l'est et une croupe à l'ouest. La façade nord, orientée sur le canal, compte 8 travées rythmées par des pilastres-contreforts : les baies à arc segmentaire semblent avoir été murées (?) au rez-de-chaussée (ill.). Un second bâtiment à étage est construit en retour d'équerre avec une ossature en pan de fer hourdie en briques et couvert de tuiles. Il présente un pignon couvert au sud et une croupe au nord. Les ouvertures hautes ont été murées avec des parpaings de béton (ill.).

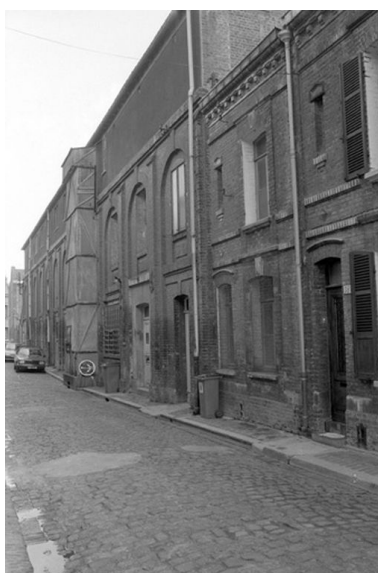
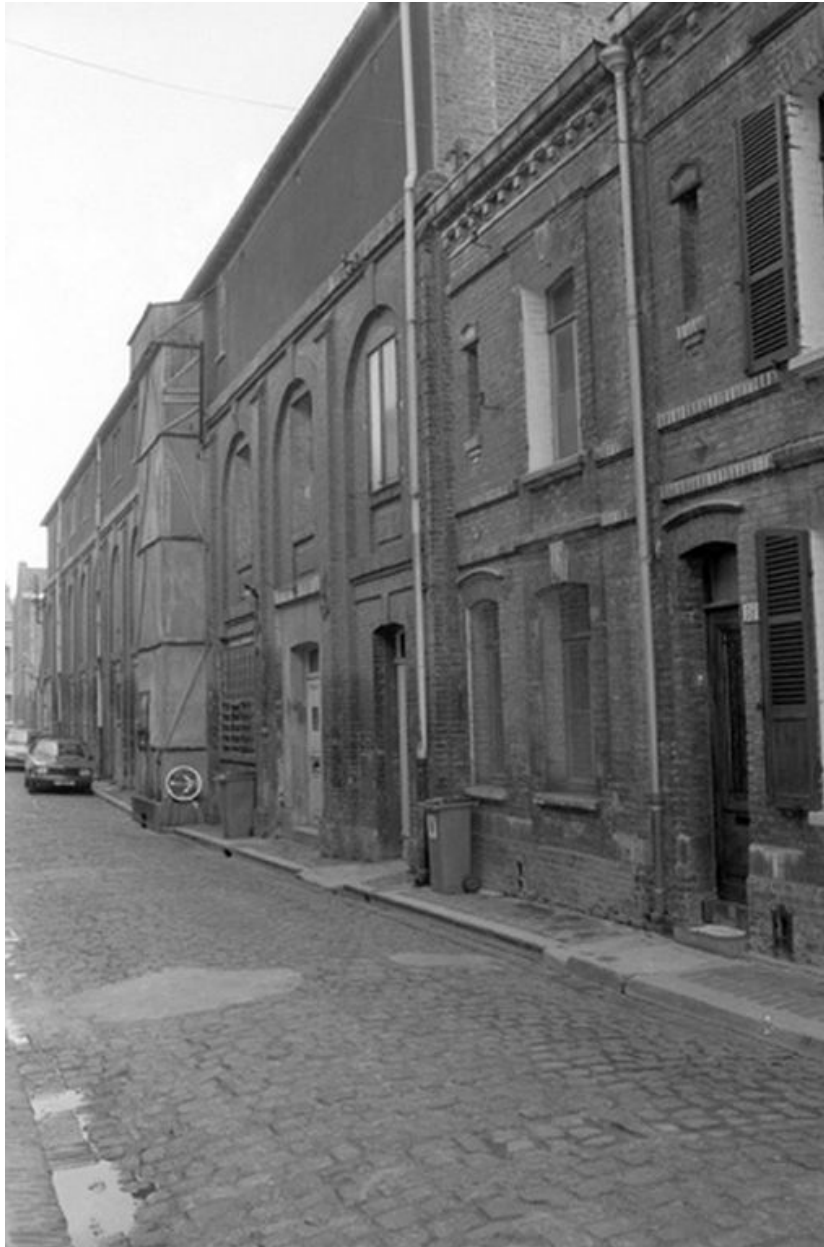
Atelier de la rue Guérard, façade nord.  
Phot. Benoît Dufournier  
IVR22\_19888000532Z

Atelier de la rue Guérard, façade nord.

Au nord du canal et parallèlement à celui-ci, un corps de bâtiment de plan rectangulaire construit en briques et couvert en tuiles est desservi par une impasse bordée de logements. Il présente un pignon découvert à l'ouest ; des appentis lui sont accolés à l'ouest et au sud. La façade nord compte 12 travées rythmées par des pilastres-contreforts. Les baies à arc segmentaires (remaniées pour certaines) sont inscrites en renforcement d'un arc en plein cintre montant de fond. Une colonne de descente à ossature en pan de fer dont la maçonnerie est masquée par un enduit tyrolien est accolée à la façade. Le niveau supérieur en briques (visibles en pignon) est également masqué par un enduit tyrolien en façade sur rue. Des ouvertures murées sont visibles en pignon (ill.).

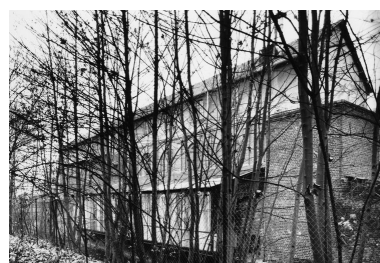
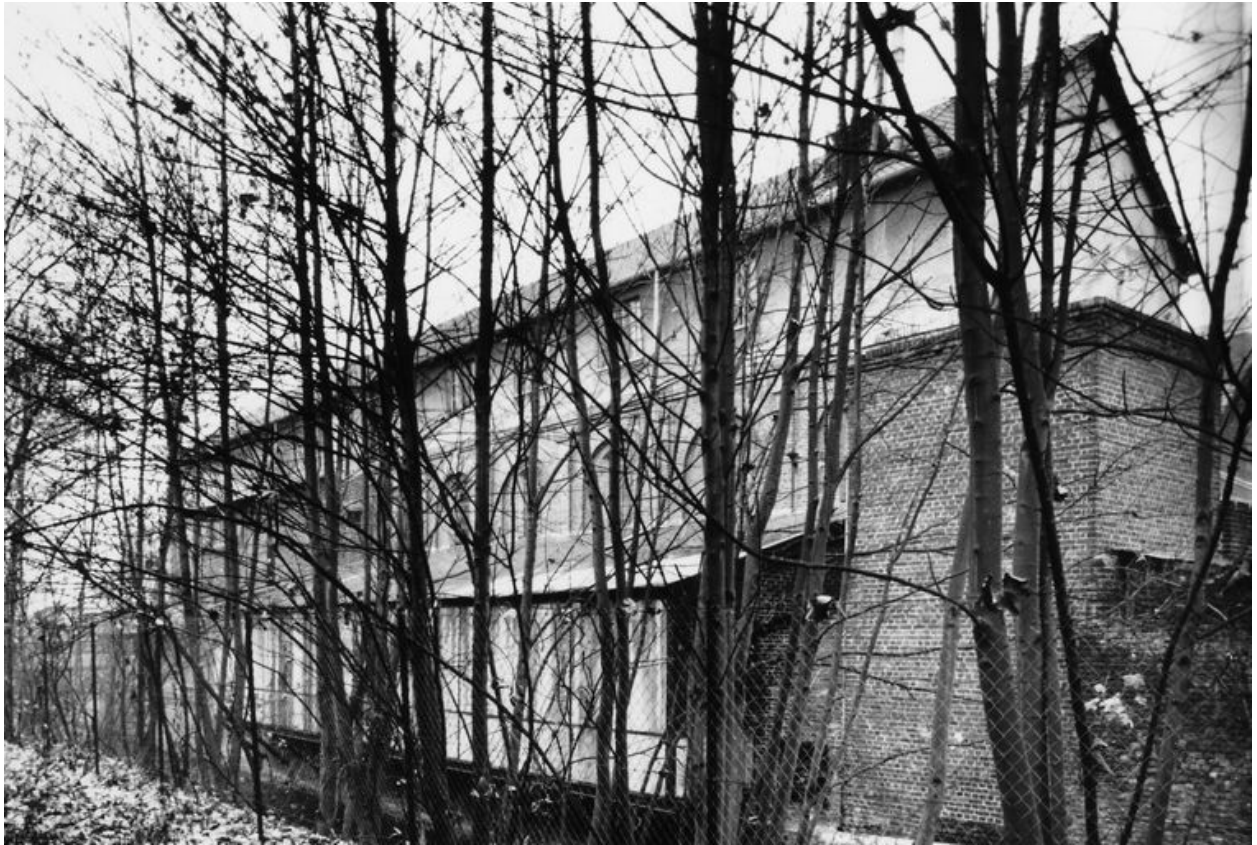
Atelier de la rue Guérard, façade sud sur le canal, vue depuis le sud-est.  
Phot. Benoît Dufournier  
IVR22\_19898000543Z

Atelier de la rue Guérard, façade sud sur le canal, vue depuis le sud-est.

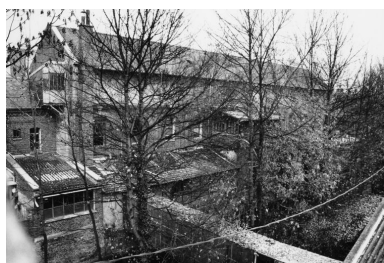
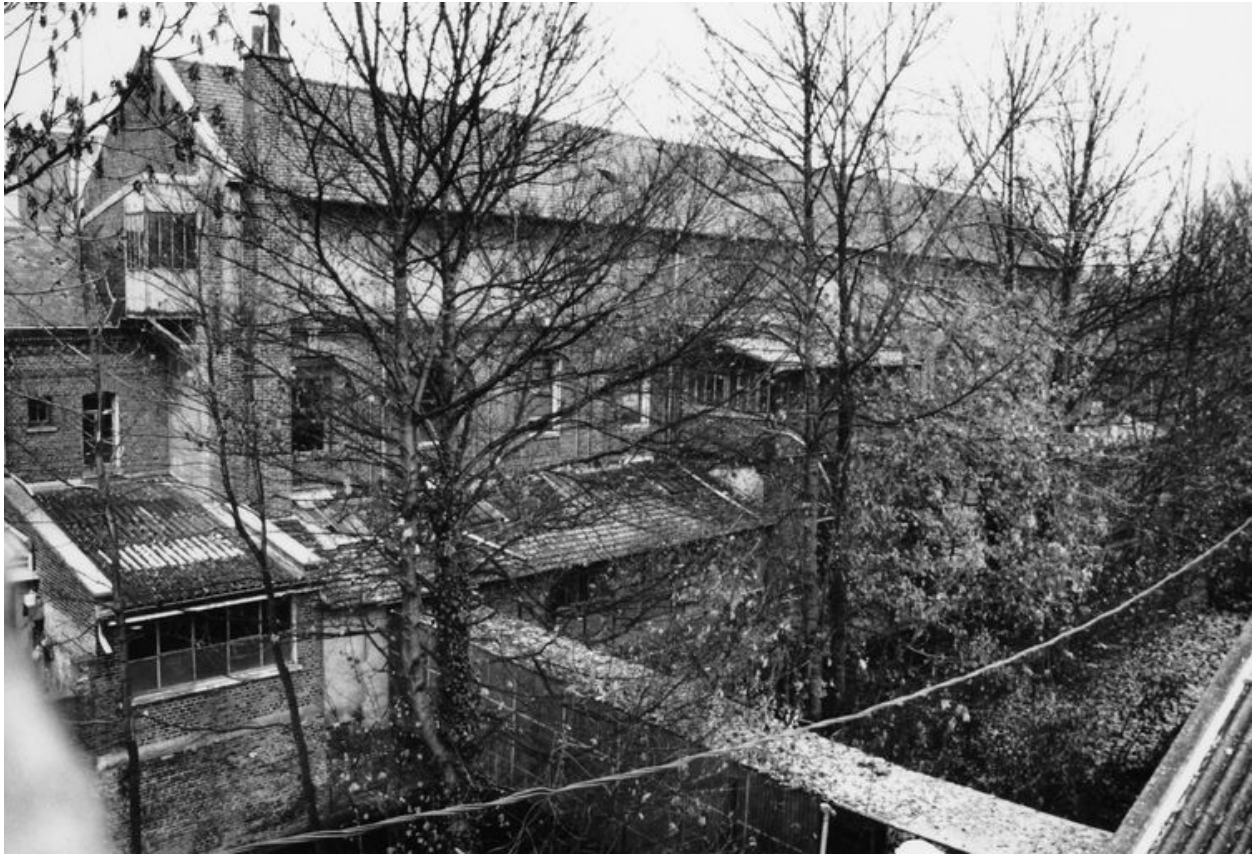
Atelier de la rue Guérard, façade sud sur le canal, vue depuis le sud-ouest.  
Phot. Benoît Dufournier  
IVR22\_19898000540Z

Atelier de la rue Guérard, façade sud sur le canal, vue depuis le sud-ouest.
