Ham

Théâtre municipal et cinéma de Ham

Numéro de dossier : IA80000808

Cadre de l'étude : enquête thématique départementale Reconstruction de la Haute-Somme, patrimoine de la Reconstruction enquête externe

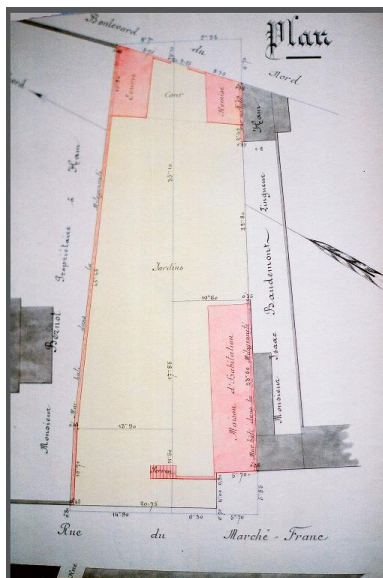
Plan du terrain, Alexandre Lapointe (géomètre), 5 mai 1903 (AD Somme ; 99 O 2066).
Phot. Gilles-Henri Bailly (reproduction)
IVR22_20158005390NUCA

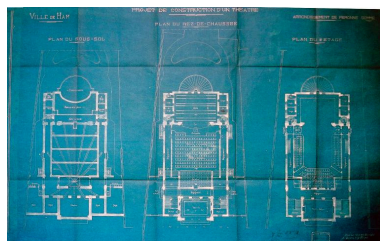
Projet de construction d'un théâtre : plans du sous-sol, du rez-de-chaussée, du 1er étage, Cherier (architecte), 1903 (AD Somme ; 99 O 2066).
Phot. Gilles-Henri Bailly (reproduction)
IVR22_20158005391NUCA

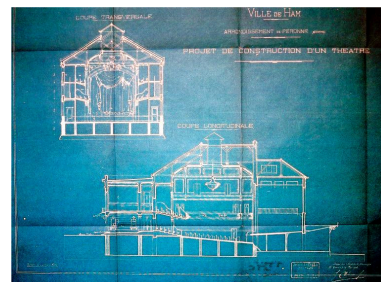
Projet de construction d'un théâtre : coupes transversale et longitudinale, Joseph Cherier (architecte), 1903 (AD Somme ; 99 O 2066).
Phot. Gilles-Henri Bailly (reproduction)
IVR22_20158005392NUCA

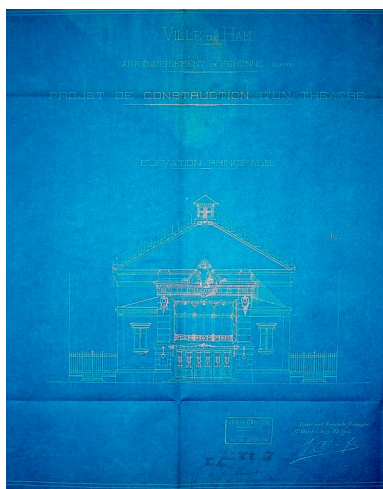
Projet de construction d'un théâtre : façade principale, Joseph Cherier (architecte), 1903 (AD Somme ; 99 O 2066).
Phot. Gilles-Henri Bailly (reproduction)
IVR22_20158005393NUCA

Le fronton orné d'un cartouche qui surmontait la façade principale n'a pas été reconstruit.

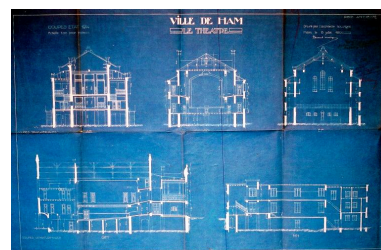
Coupes, état 1914, Henri Brassart-Mariage (architecte), 1920 (AD Somme ; 10 R 621).
Phot. Gilles-Henri Bailly (reproduction)
IVR22_20158005395NUCA

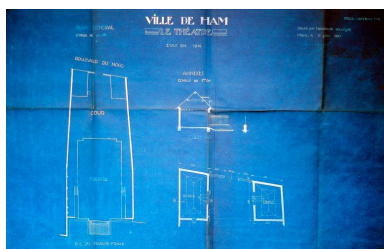
Annexes, état 1914, Henri Brassart-Mariage (architecte), 1920 (AD Somme ; 10 R 621).
Phot. Gilles-Henri Bailly (reproduction)
IVR22_20158005396NUCA

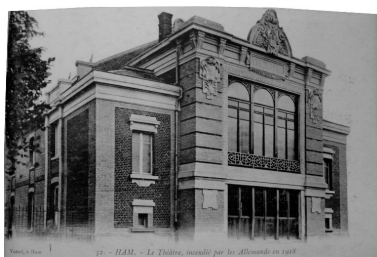
Le Théâtre, incendié par les Allemands en 1918, carte postale (AD Somme ; 10 R 621).
Phot. Gilles-Henri Bailly (reproduction)
IVR22_20158005397NUCA

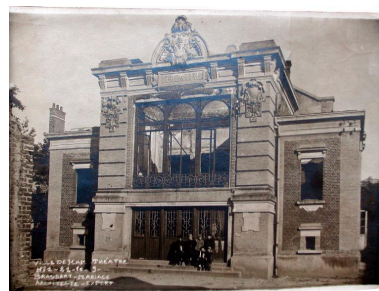
Façade principale, photographie n°1, Brassart-Mariage, 9 octobre 1921 (AD Somme ; 10 R 621).
Phot. Gilles-Henri Bailly (reproduction)
IVR22_20158005398NUCA

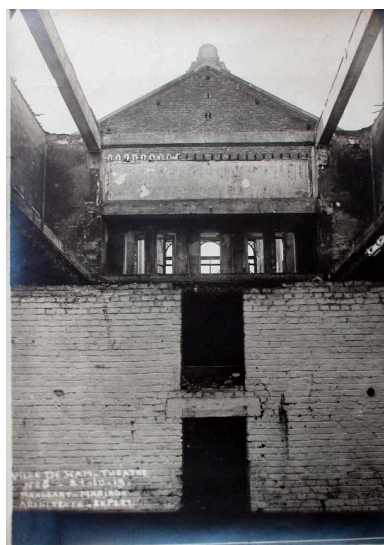
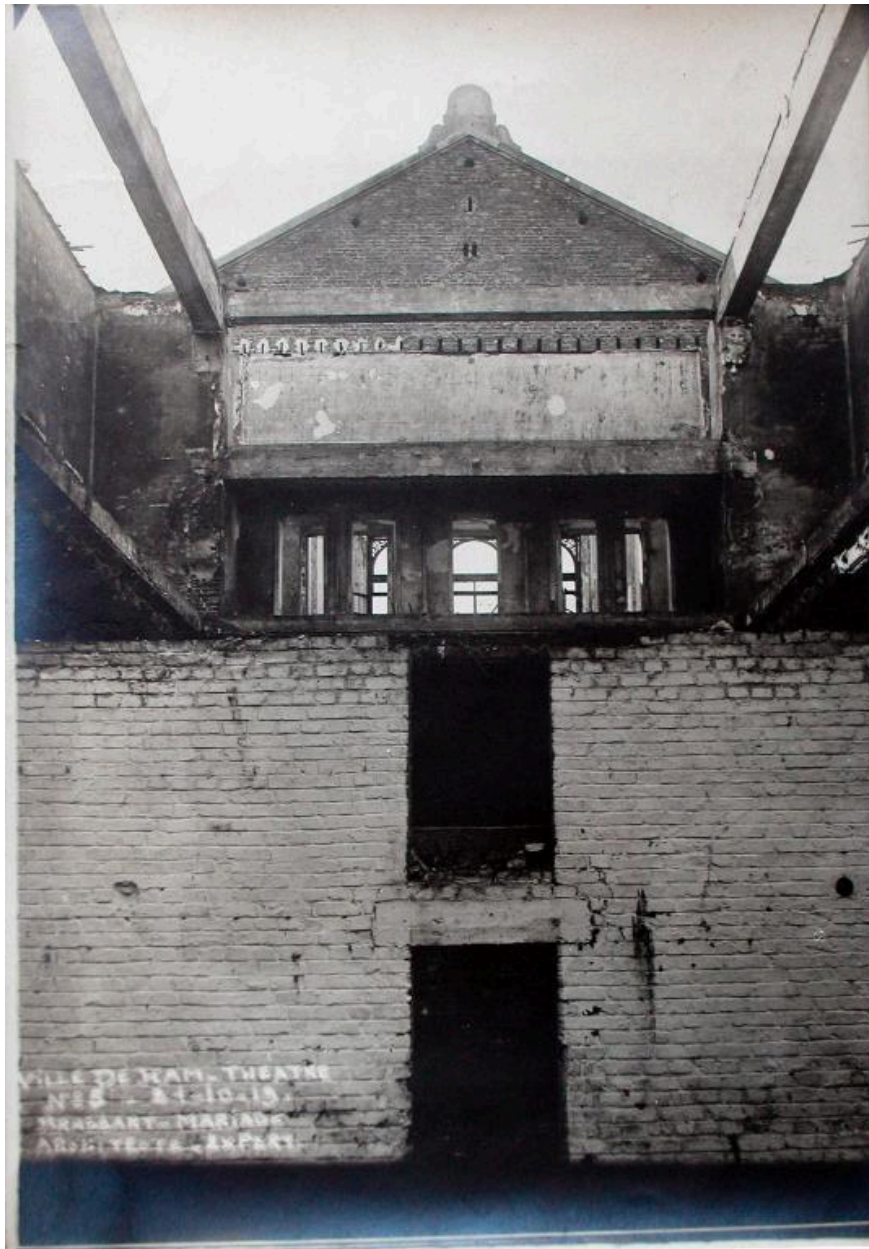
Intérieur du théâtre, photographie n° 5, Brassart-Mariage (architecte), 19 octobre 1921 (AD Somme ; 10 R 621).
Phot. Gilles-Henri Bailly (reproduction)
IVR22_20158005399NUCA

Intérieur du théâtre, photographie n° 5, Brassart-Mariage (architecte), 19 octobre 1921 (AD Somme ; 10 R 621).

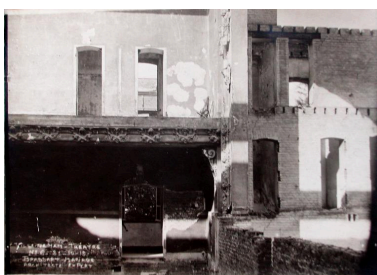
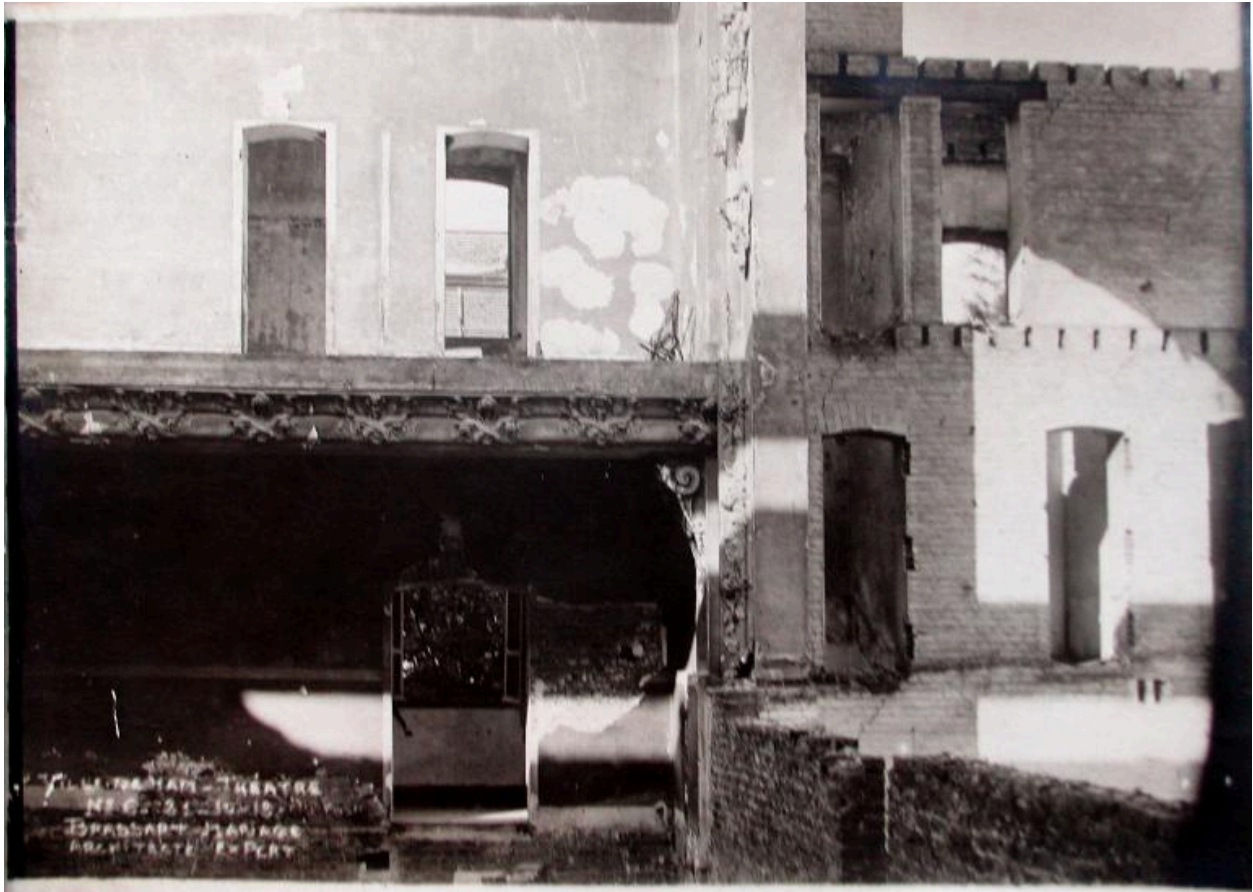
Intérieur du théâtre, photographie n° 6, Brassart-Mariage, 18 octobre 1921 (AD Somme ; 10 R 621).
Phot. Gilles-Henri Bailly (reproduction)
IVR22_20158005400NUCA

Intérieur du théâtre, photographie n° 6, Brassart-Mariage, 18 octobre 1921 (AD Somme ; 10 R 621).

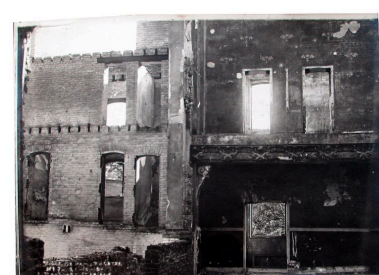
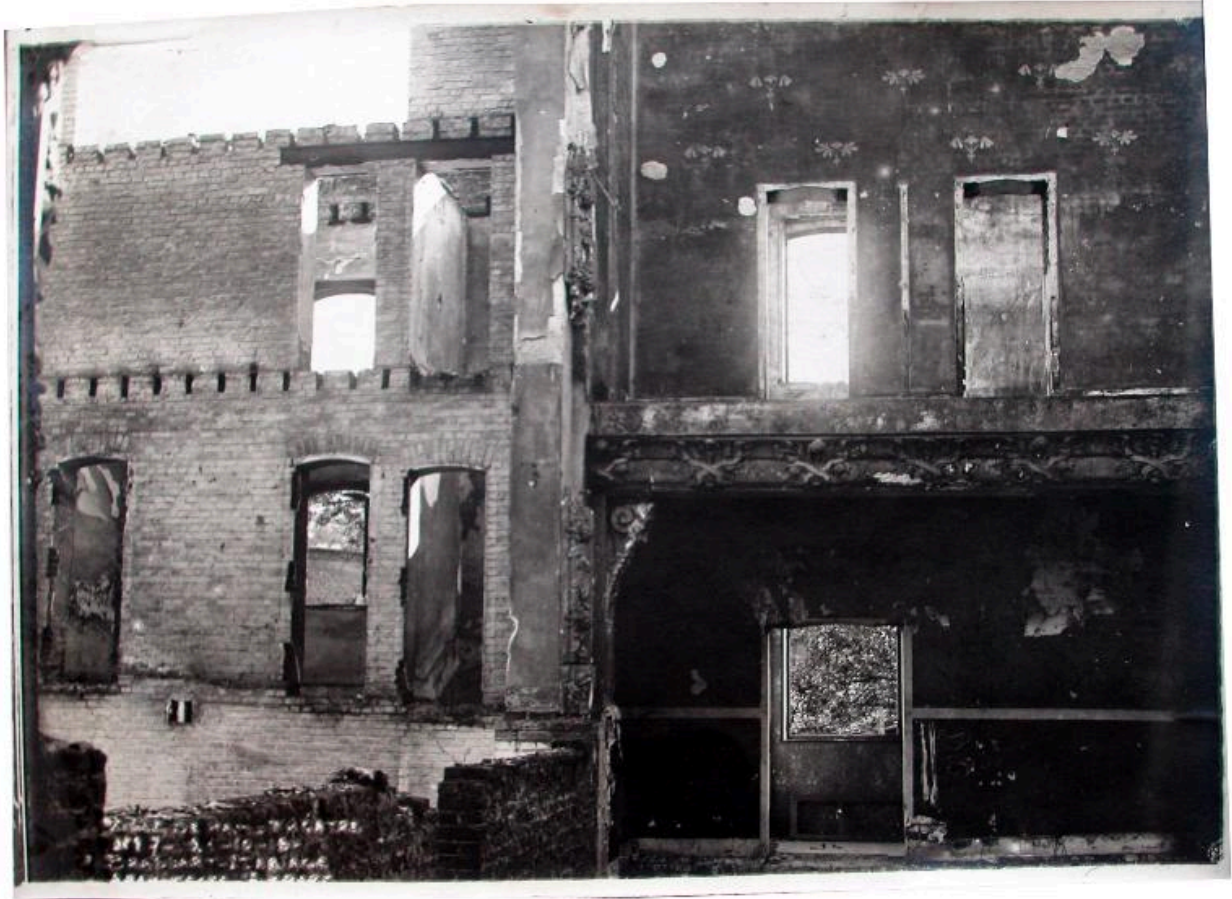
Intérieur du théâtre, photographie n° 7, Brassart-Mariage, 18 octobre 1921 (AD Somme ; 10 R 621).
Phot. Gilles-Henri Bailly (reproduction)
IVR22_20158005401NUCA

Intérieur du théâtre, photographie n° 7, Brassart-Mariage, 18 octobre 1921 (AD Somme ; 10 R 621).

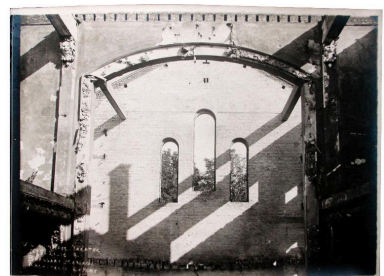
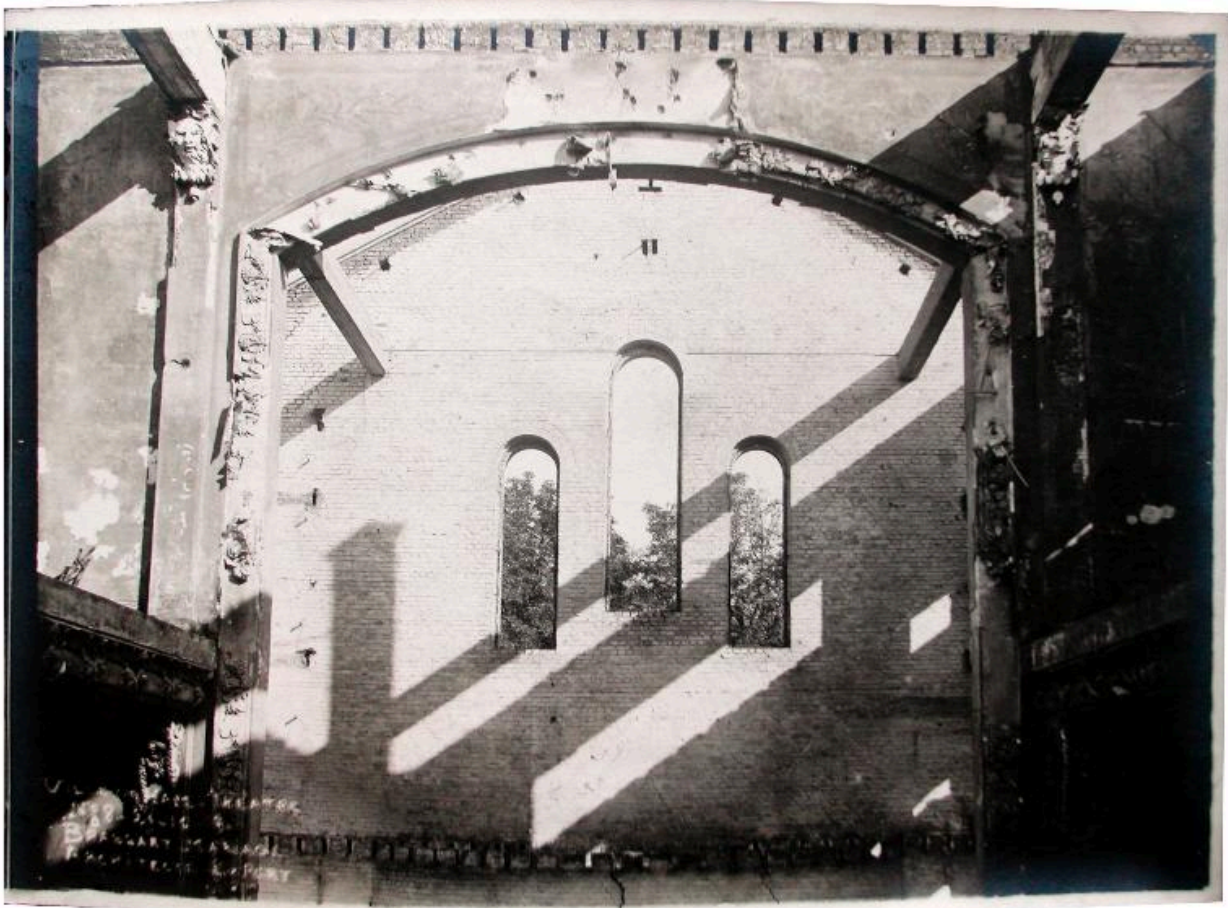
Intérieur du théâtre, photographie n° 8, Brassart-Mariage, 9 octobre 1921 (AD Somme ; 10 R 621).
Phot. Gilles-Henri Bailly (reproduction)
IVR22_20158005402NUCA

Intérieur du théâtre, photographie n° 8, Brassart-Mariage, 9 octobre 1921 (AD Somme ; 10 R 621).

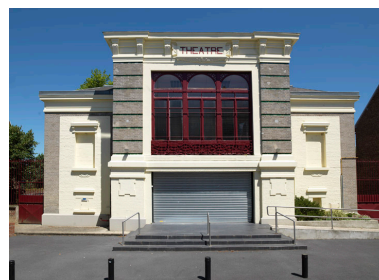
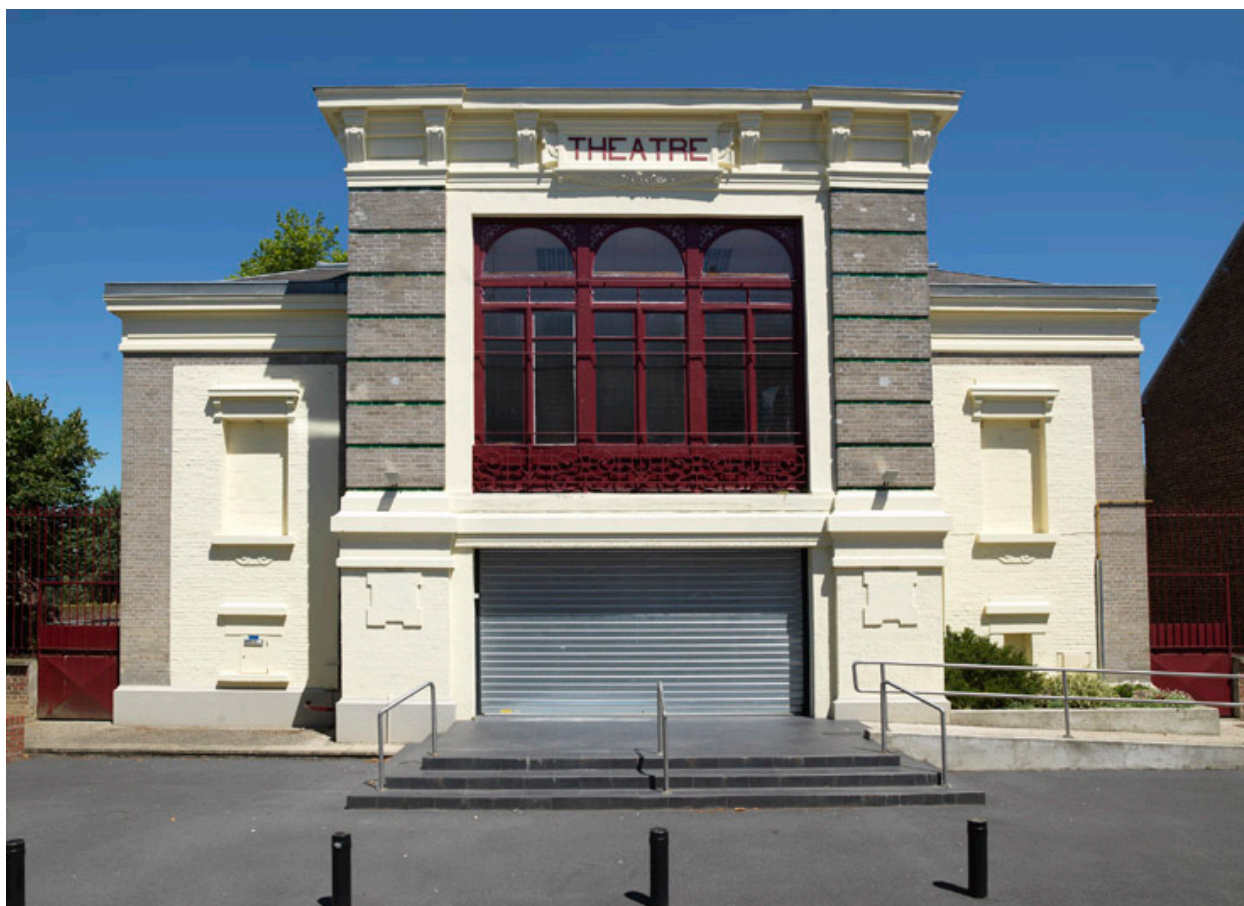
Façade principale.
Phot. Marie-Laure Monnehay-Vulliet
IVR22_20158000617NUC2A

Façade principale.

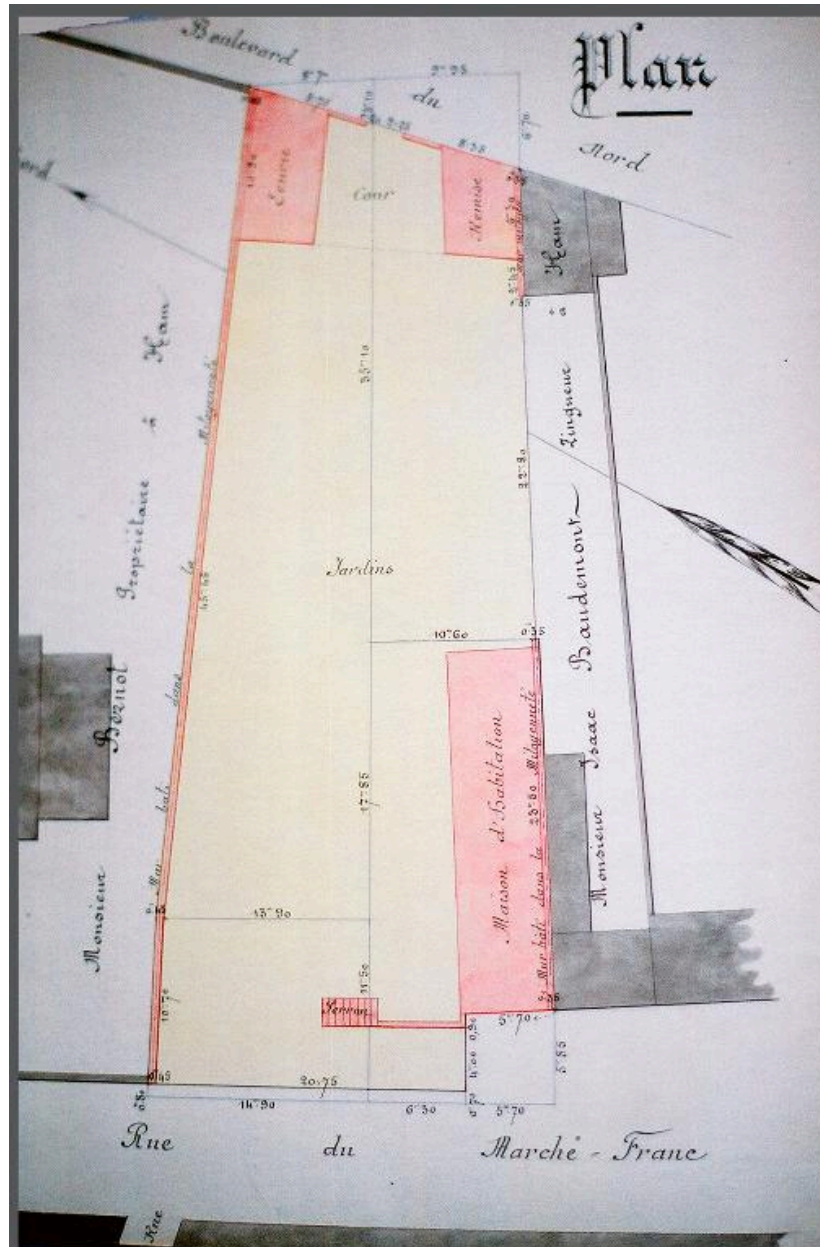
Plan du terrain, Alexandre Lapointe (géomètre), 5 mai 1903 (AD Somme ; 99 O 2066).

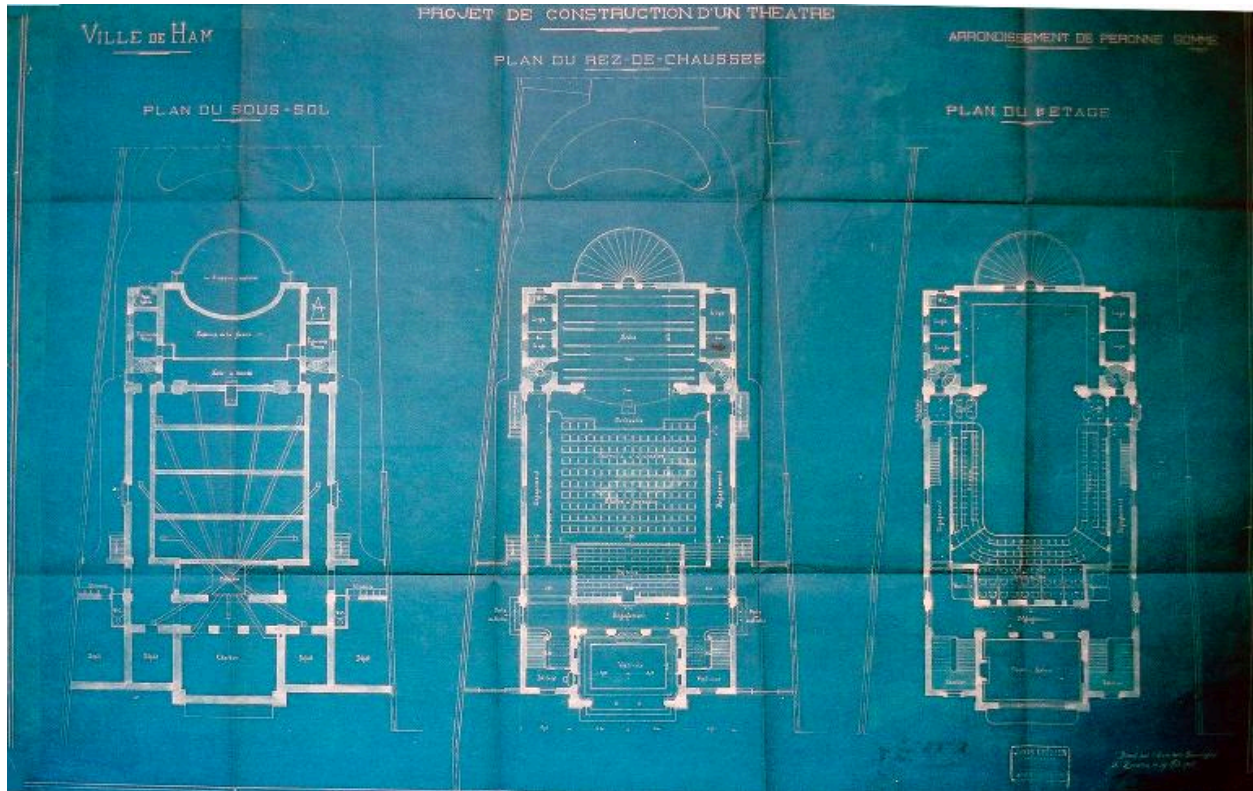
Projet de construction d'un théâtre : plans du sous-sol, du rez-de-chaussée, du 1er étage, Cherier (architecte), 1903 (AD Somme ; 99 O 2066).

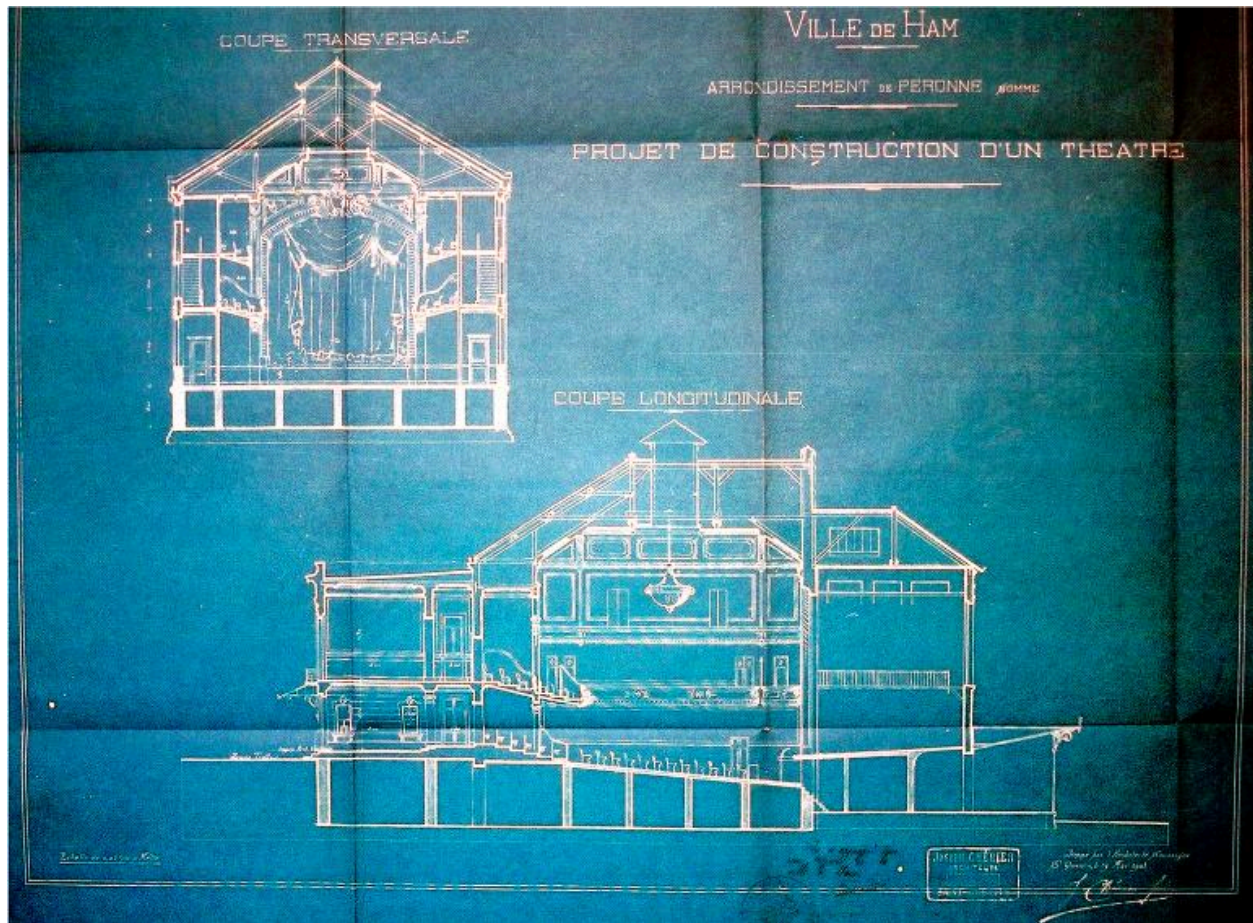
Projet de construction d'un théâtre : coupes transversale et longitudinale, Joseph Cherier (architecte), 1903 (AD Somme ; 99 O 2066).

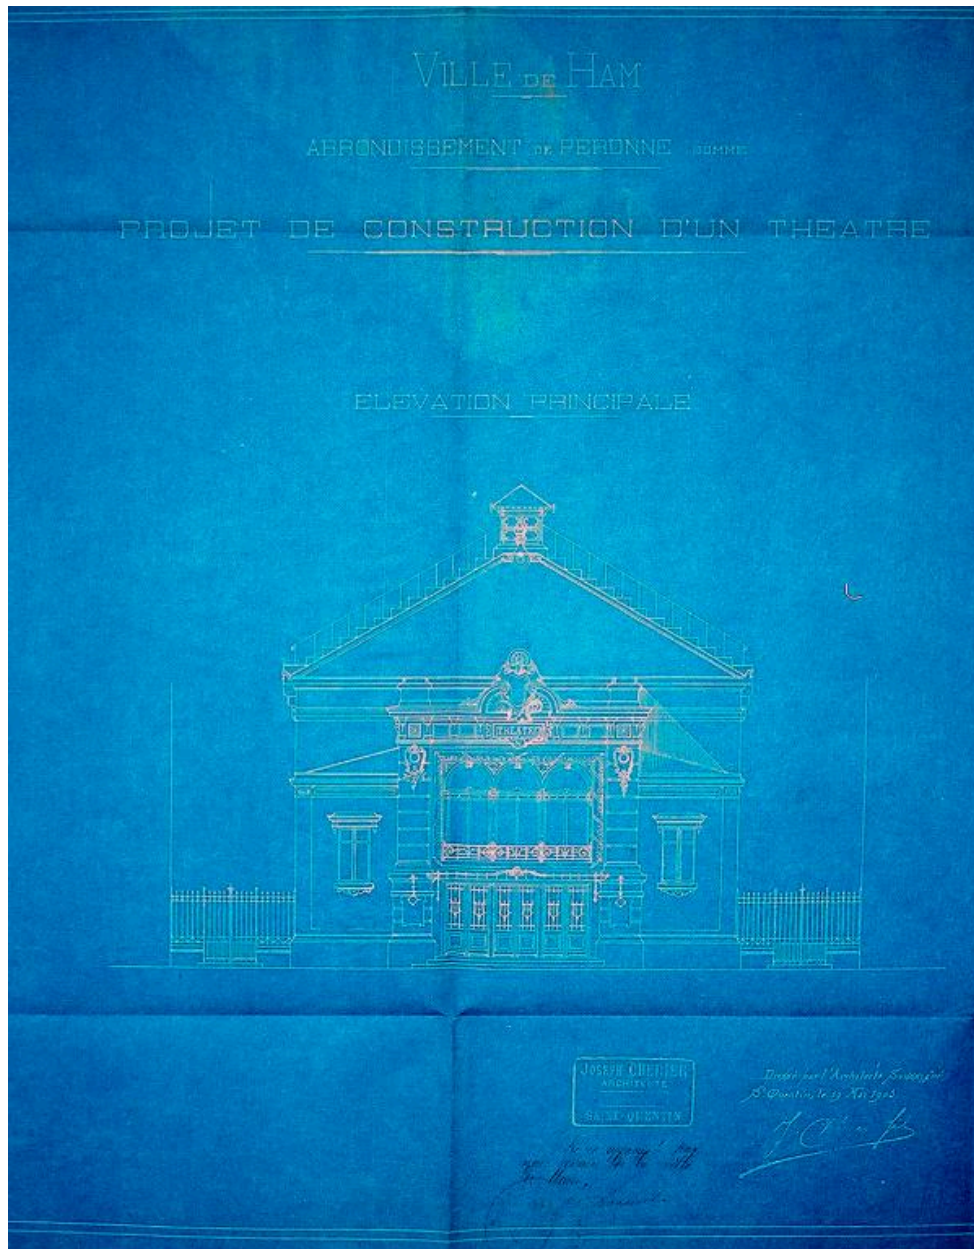
Projet de construction d'un théâtre : façade principale, Joseph Cherier (architecte), 1903 (AD Somme ; 99 O 2066).

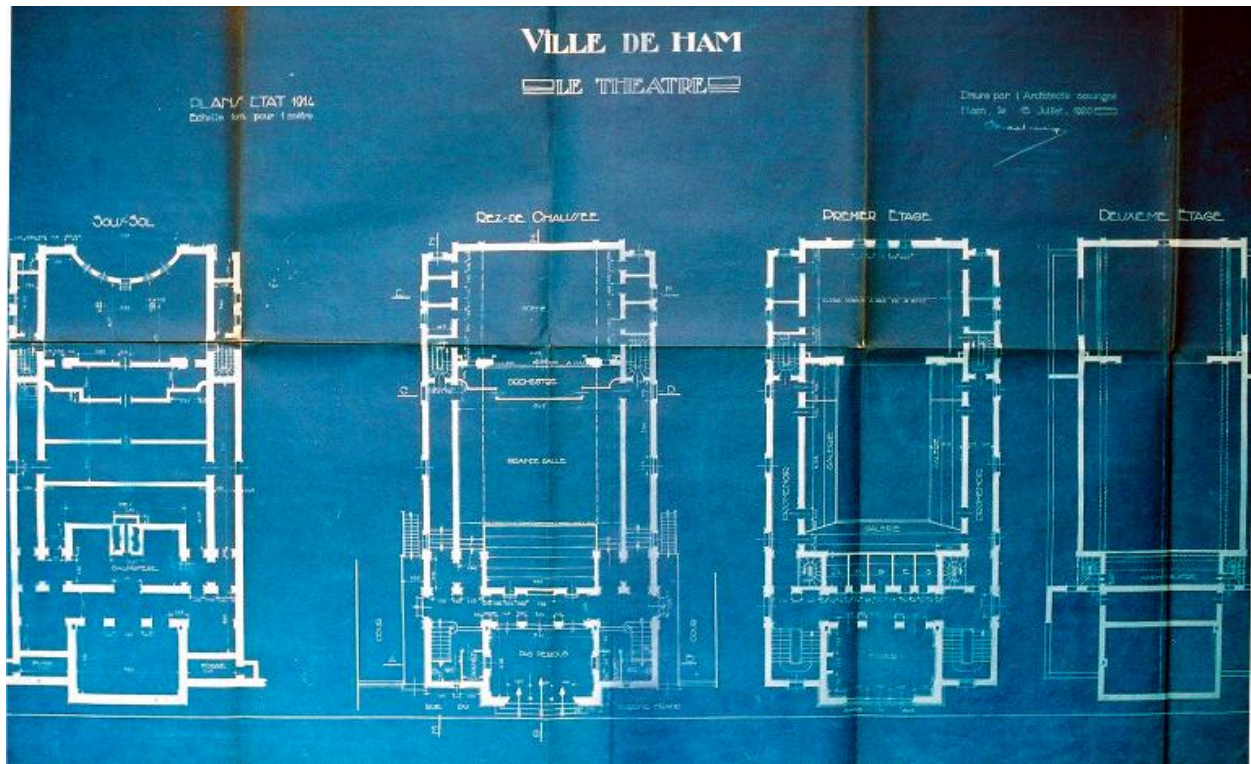
Plans, état 1914, Henri Brassart-Mariage (architecte), 1920 (AD Somme ; 10 R 621).

Plans, état 1914, Henri Brassart-Mariage (architecte), 1920 (AD Somme ; 10 R 621).
Phot. Gilles-Henri Bailly (reproduction)
IVR22_20158005394NUCA

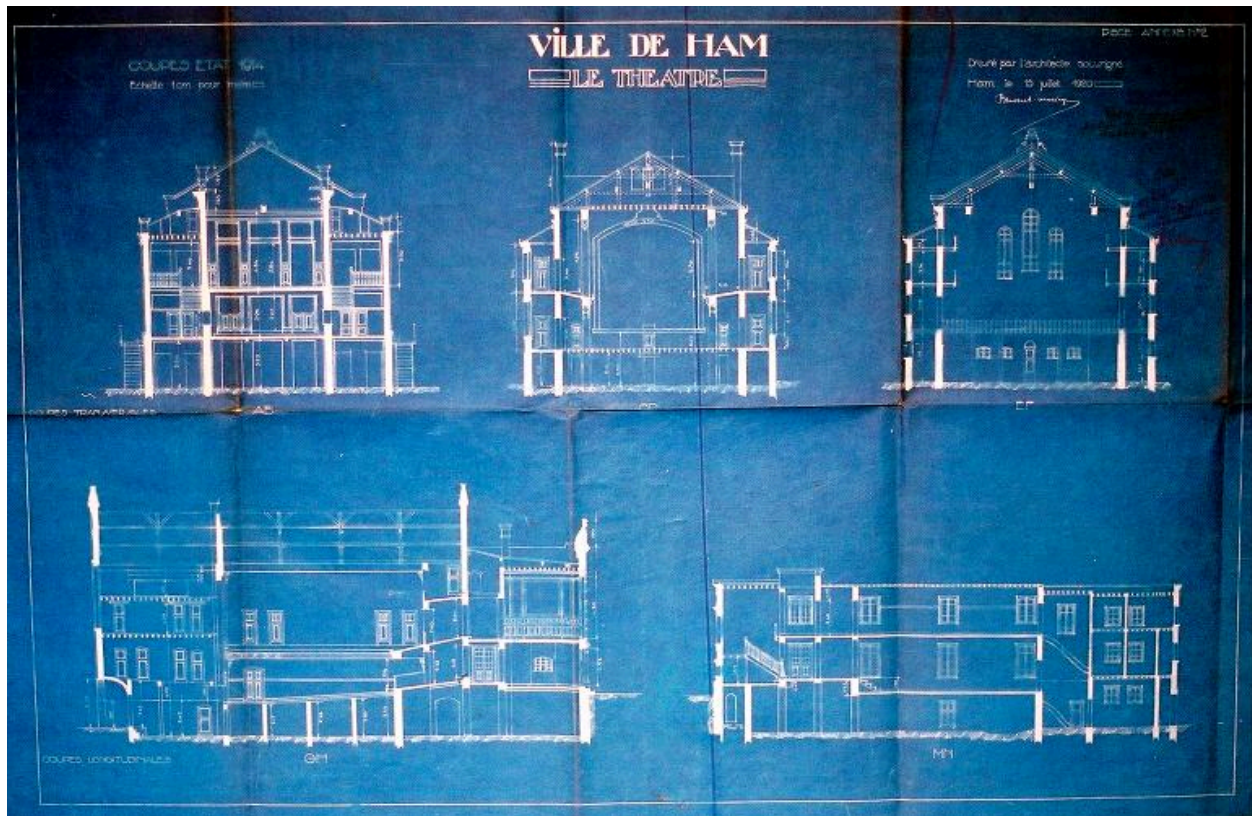
Coupes, état 1914, Henri Brassart-Mariage (architecte), 1920 (AD Somme ; 10 R 621).

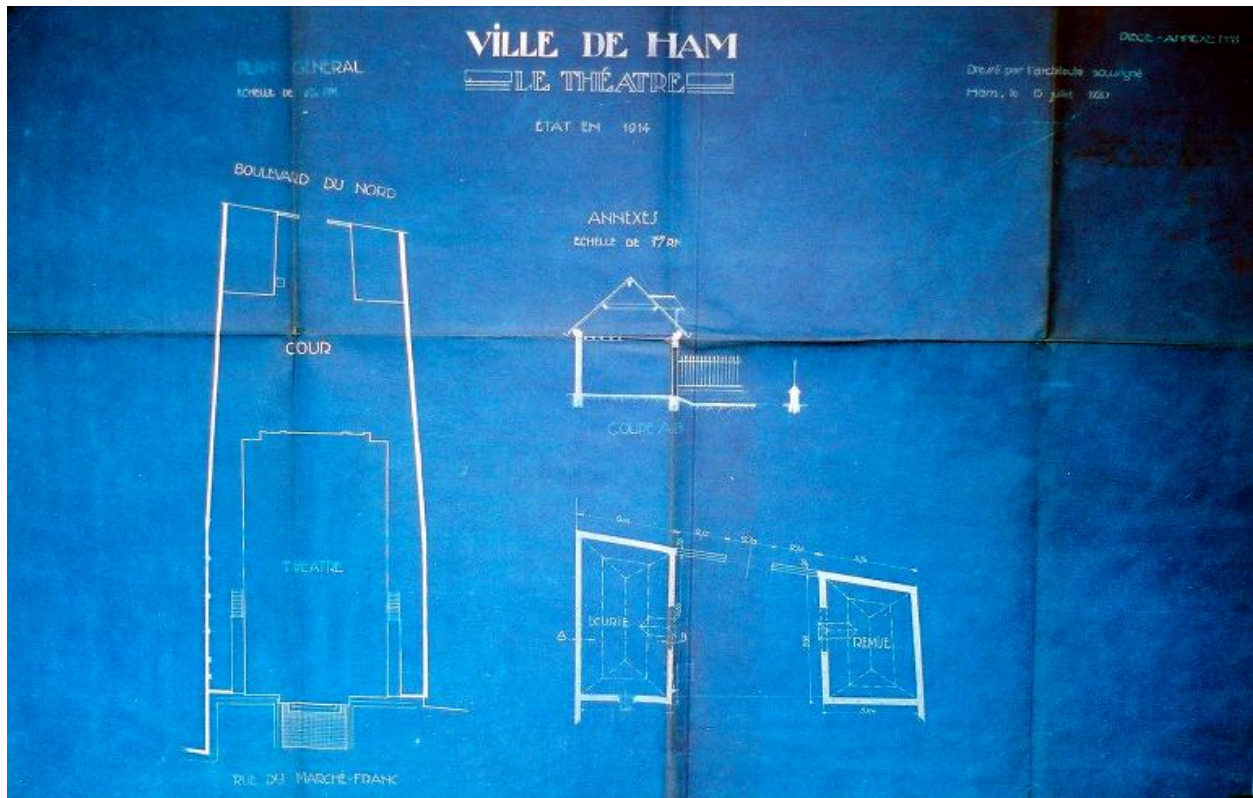
Annexes, état 1914, Henri Brassart-Mariage (architecte), 1920 (AD Somme ; 10 R 621).

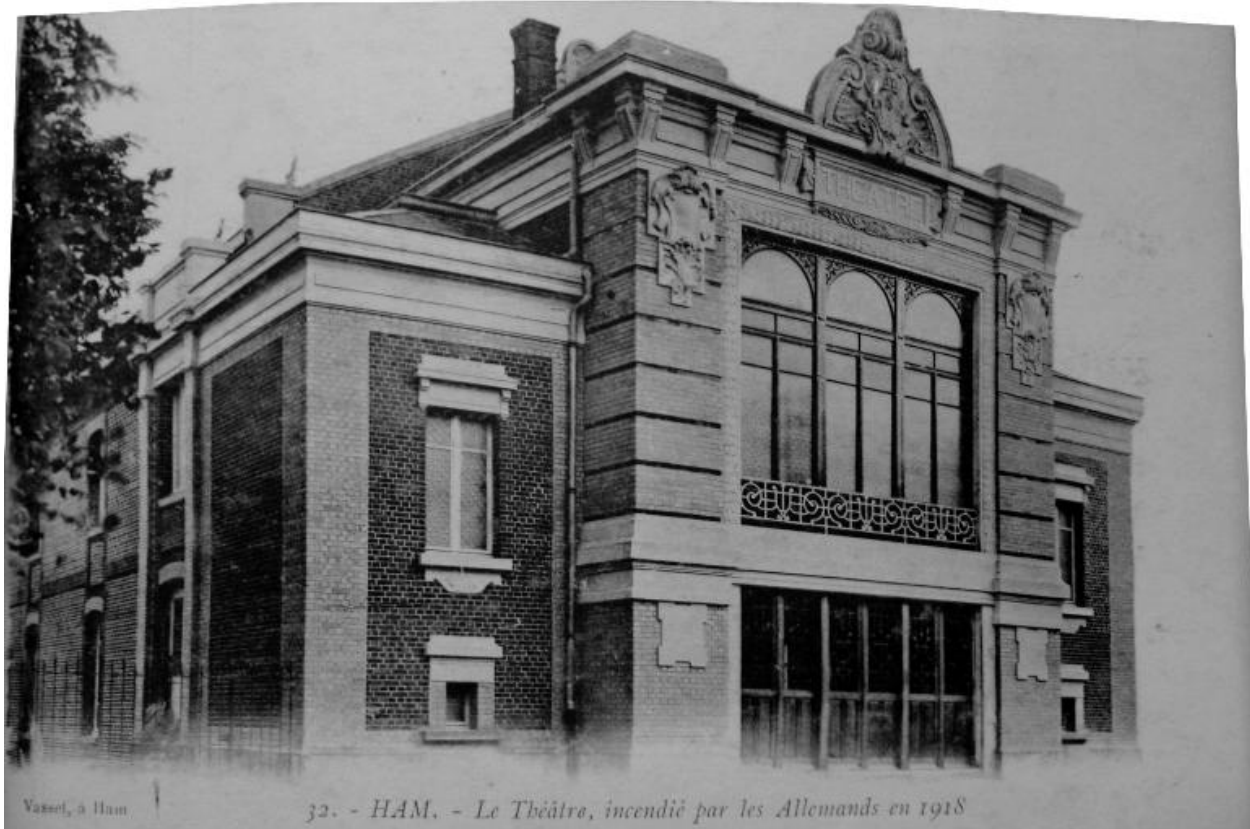
Le Théâtre, incendié par les Allemands en 1918, carte postale (AD Somme ; 10 R 621).

Inauguré en 1905, le théâtre municipal de Ham est construit sur les plans de l'architecte Joseph Chérier de Saint-Quentin (plans et devis 1903, réception définitive des travaux 29 janvier 1906). Cet édifice a subi d'importants dommages pendant la Grande Guerre. Si les murs et le décor de la façade principale n'ont subi que de faibles dégâts (humidité dans les hauts de murs), l'incendie a provoqué l'effondrement de la charpente et des couvertures, provoquant la disparition de la cheminée de marbre et des lambris.

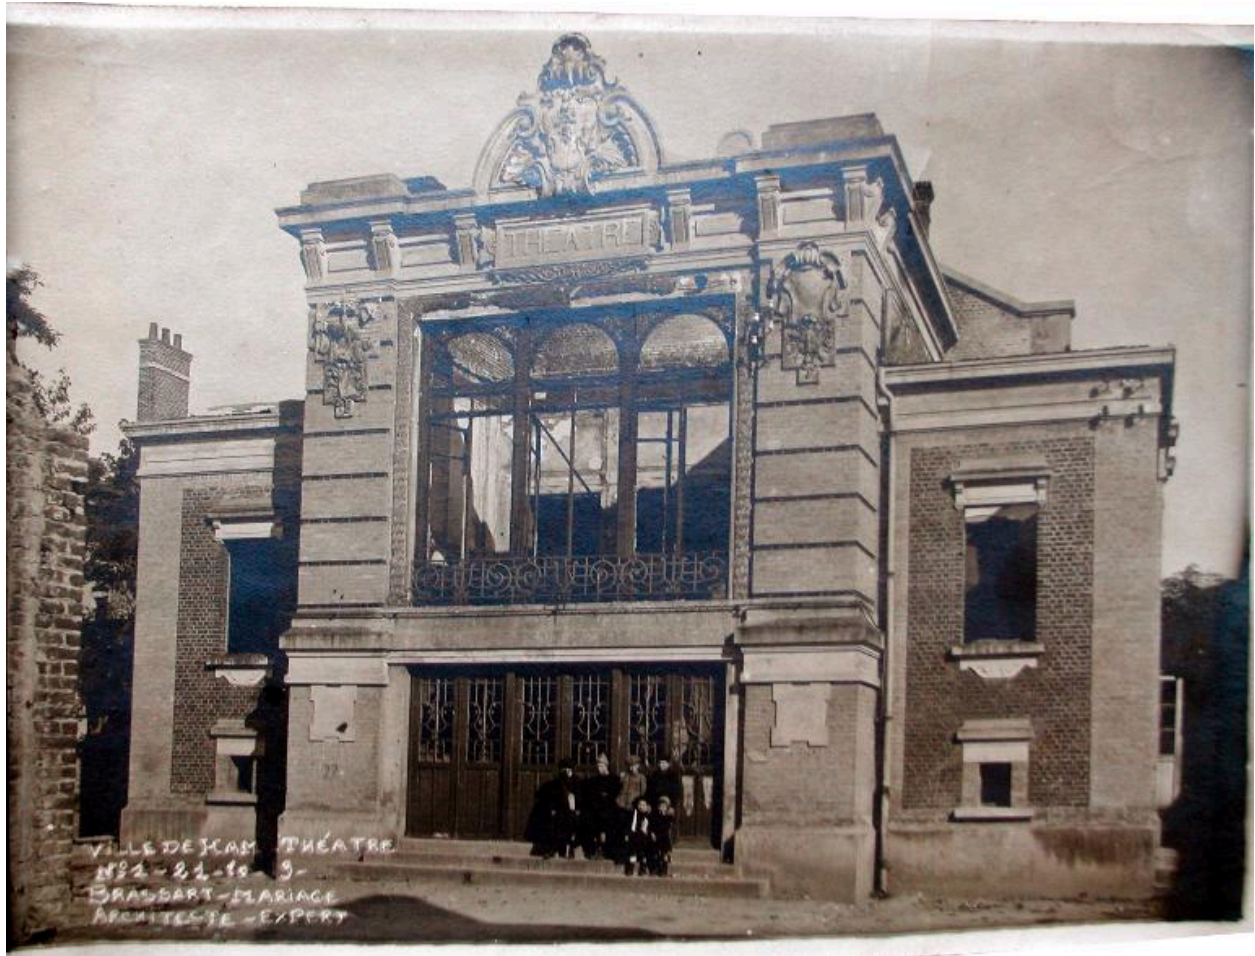
Façade principale, photographie n°1, Brassart-Mariage, 9 octobre 1921 (AD Somme ; 10 R 621).
