Hauts-de-France, Aisne
Saint-Quentin
Ancienne collégiale royale, actuellement basilique Saint-Quentin

Retable de l'ancienne chapelle saint-Denis : scènes du martyre des saints Denis, Rustique et Eleuthère

Numéro de dossier : IM02004687
Date de l'enquête initiale : 2010
Date(s) de rédaction : 2010
Cadre de l'étude : enquête thématique régionale la basilique de Saint-Quentin
Degré d'étude : étudié

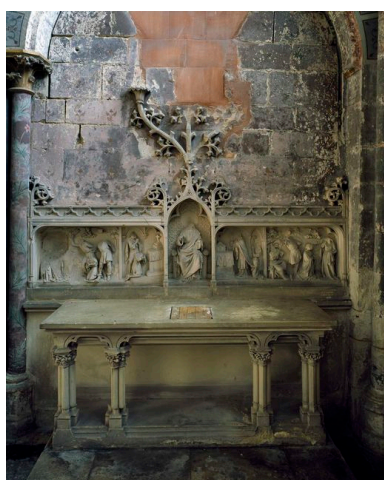
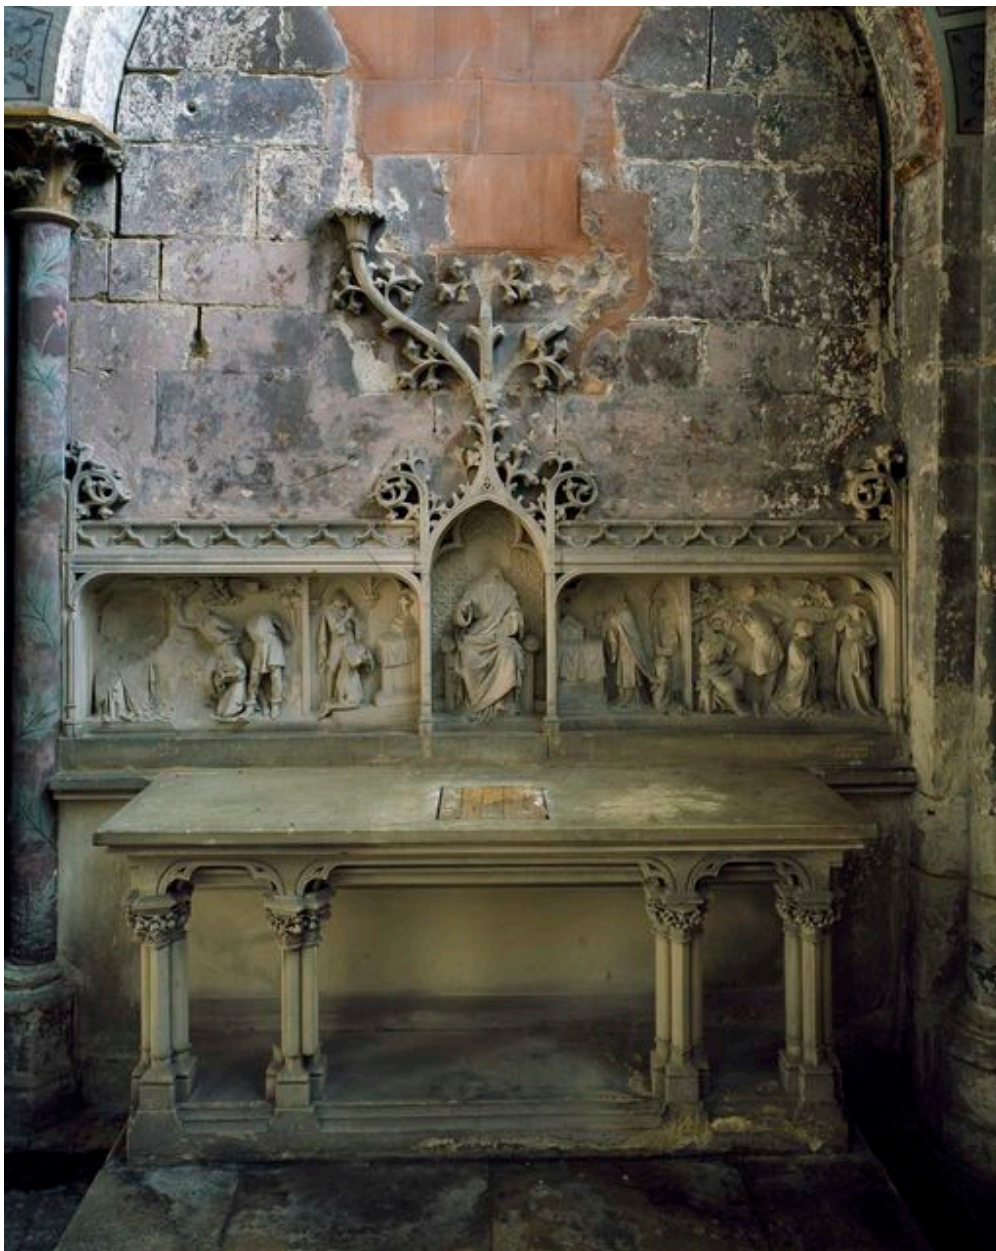
Le retable est formé de plusieurs éléments en calcaire blanc. Il est composé d'une niche centrale verticale, sommée d'un arc brisé, encadrée par deux travées rectangulaires horizontales, compartimentées. Niche et travées renferment un décor à relief engagé, les scènes étant traitées en relief pictural. Une ornementation en haut relief, faisant corps avec le mur, complète l'œuvre.

Vue générale de l'autel et du retable.
Phot. Thierry Lefébure
IVR22_20100200097VA

Vue générale de l'autel et du retable.

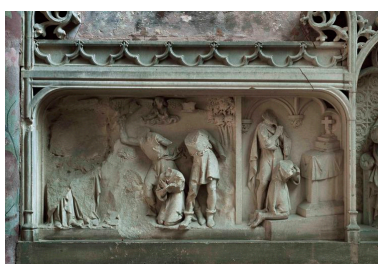
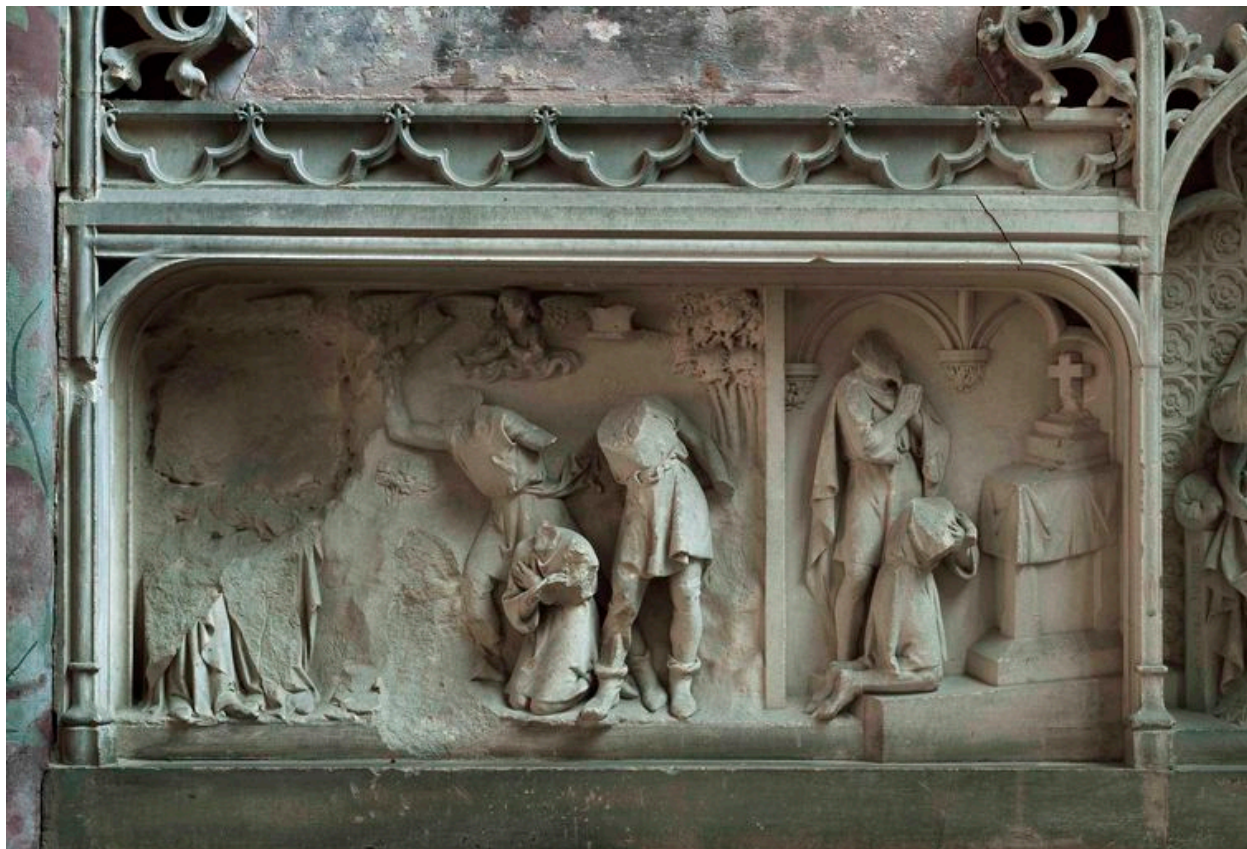
L'oeuvre a été fortement endommagée au cours de la Première Guerre mondiale. Toutes les têtes ont été brisées ainsi que les bras ou les mains. Des personnages de la scène de gauche ont disparu. Les tiges décoratives sont également amputées.

Vue de la partie gauche.
Phot. Thierry Lefébure
IVR22_20100200009XA

Vue de la partie gauche.

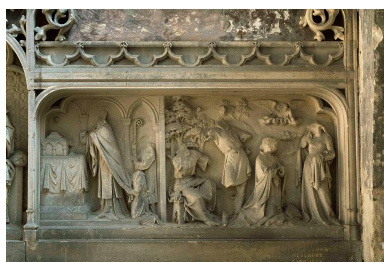
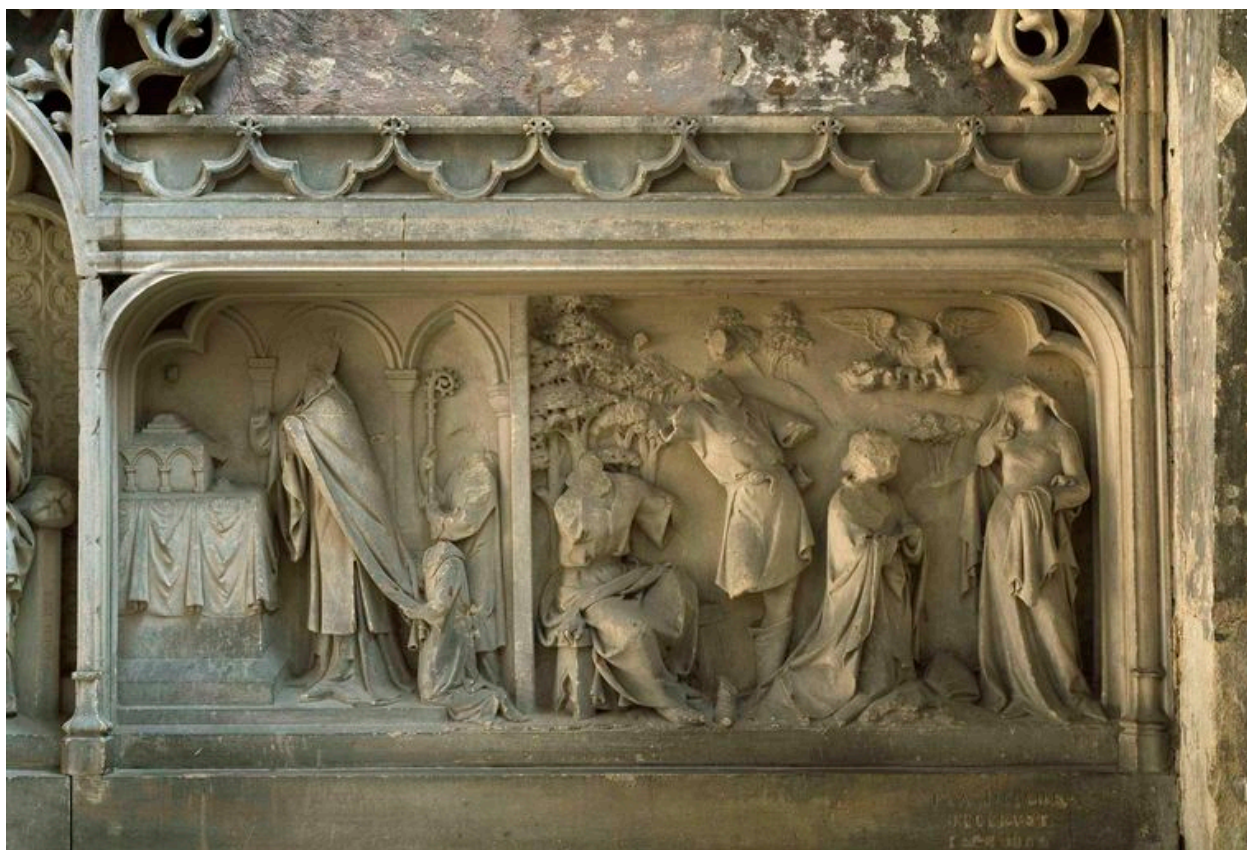
Vue de la partie droite.
Phot. Thierry Lefébure
IVR22_20100200011XA

Vue de la partie droite.

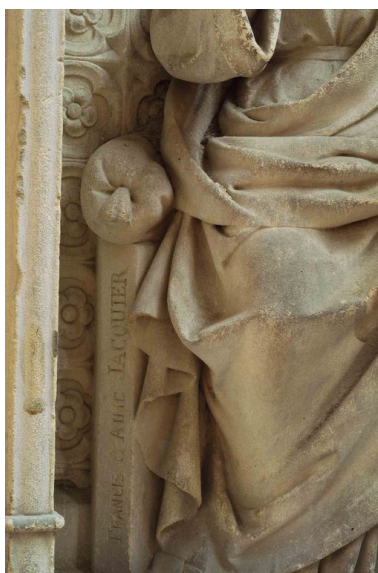
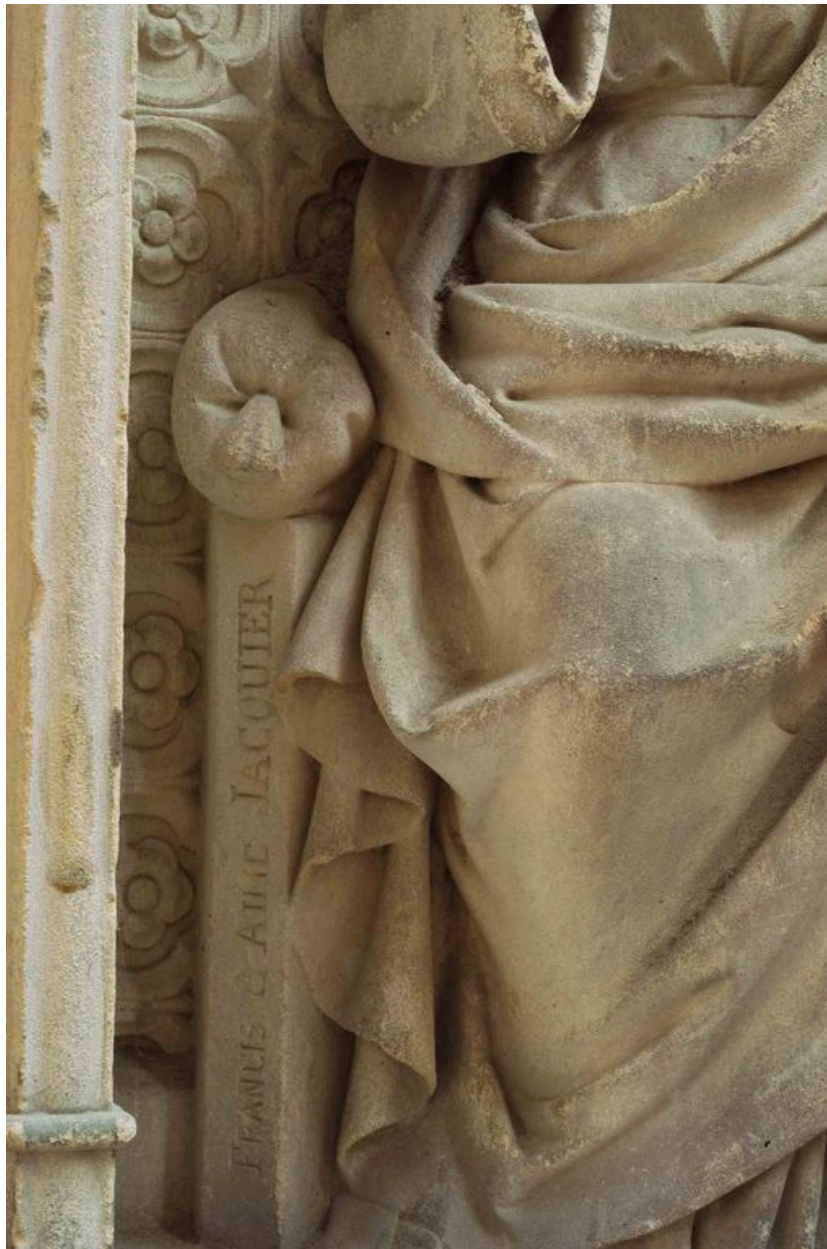
Une inscription comportant le nom des auteurs, le lieu d'exécution et la date, est gravée sur le socle du retable, à droite : Fis & Ame JACQUIER / FECERUNT. / CAEN 1883. Les mêmes informations sont gravées sur les montants du siège du Christ, dans la niche centrale. On lit à notre gauche : FRANCIS & AIME JACQUIER, et à notre droite : CAEN 1883.

Partie centrale : détail de la signature.
Phot. Thierry Lefébure
IVR22_20100200021NUCA

Partie centrale : détail de la signature.

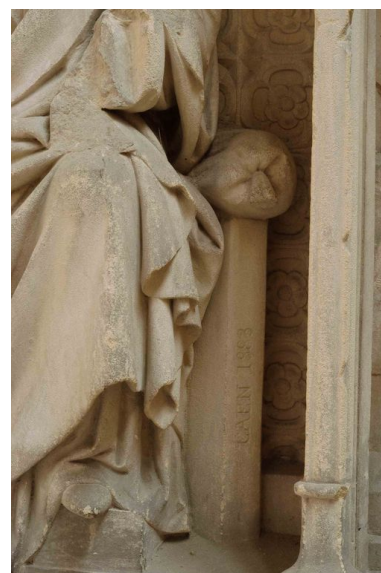
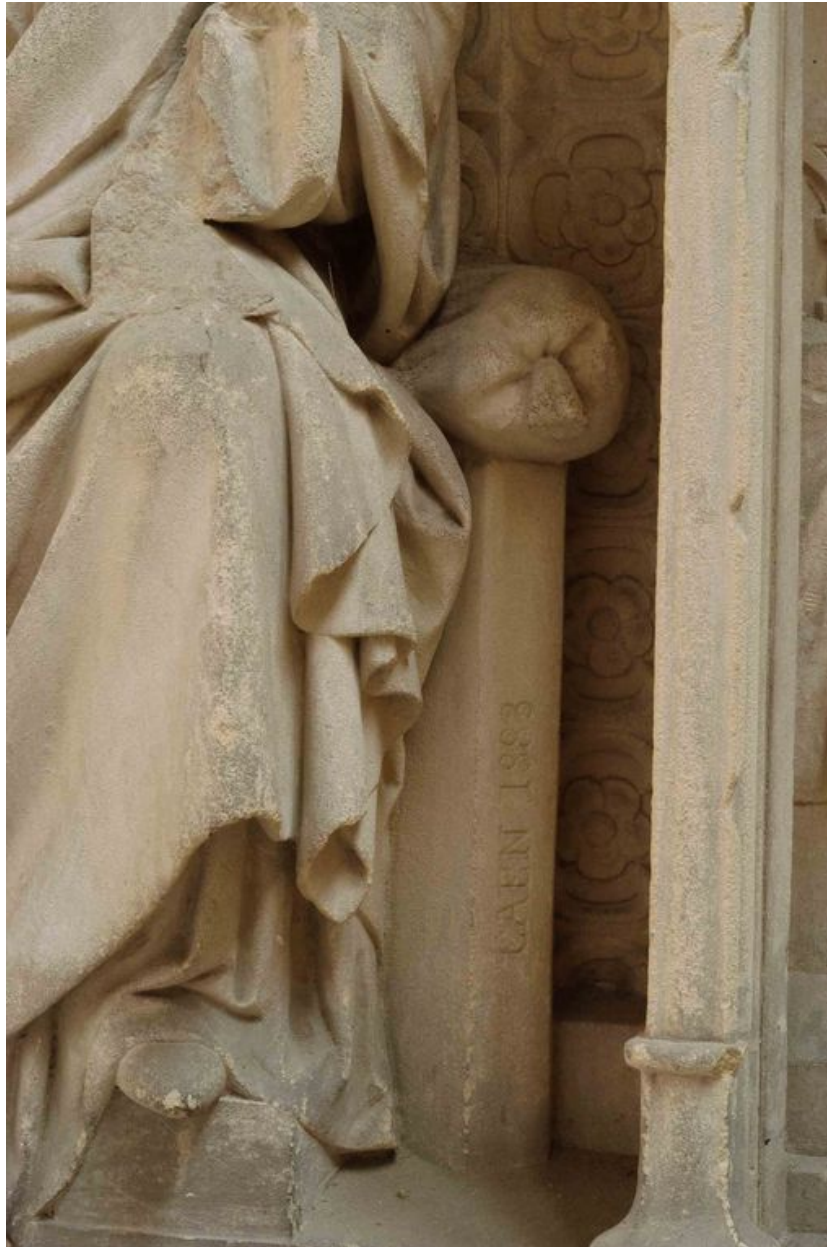
Partie centrale : détail de la date et du lieu d'exécution.
Phot. Thierry Lefébure
IVR22_20100200020NUCA

Partie centrale : détail de la date et du lieu d'exécution.
