Hauts-de-France, Somme
Cayeux-sur-Mer
Hurt
665 rue de Saint-Valery

Ancienne ferme

Numéro de dossier : IA80007775
Date de l'enquête initiale : 2004
Date(s) de rédaction : 2004
Cadre de l'étude : inventaire préliminaire arrière-pays maritime picard
Degré d'étude : étudié

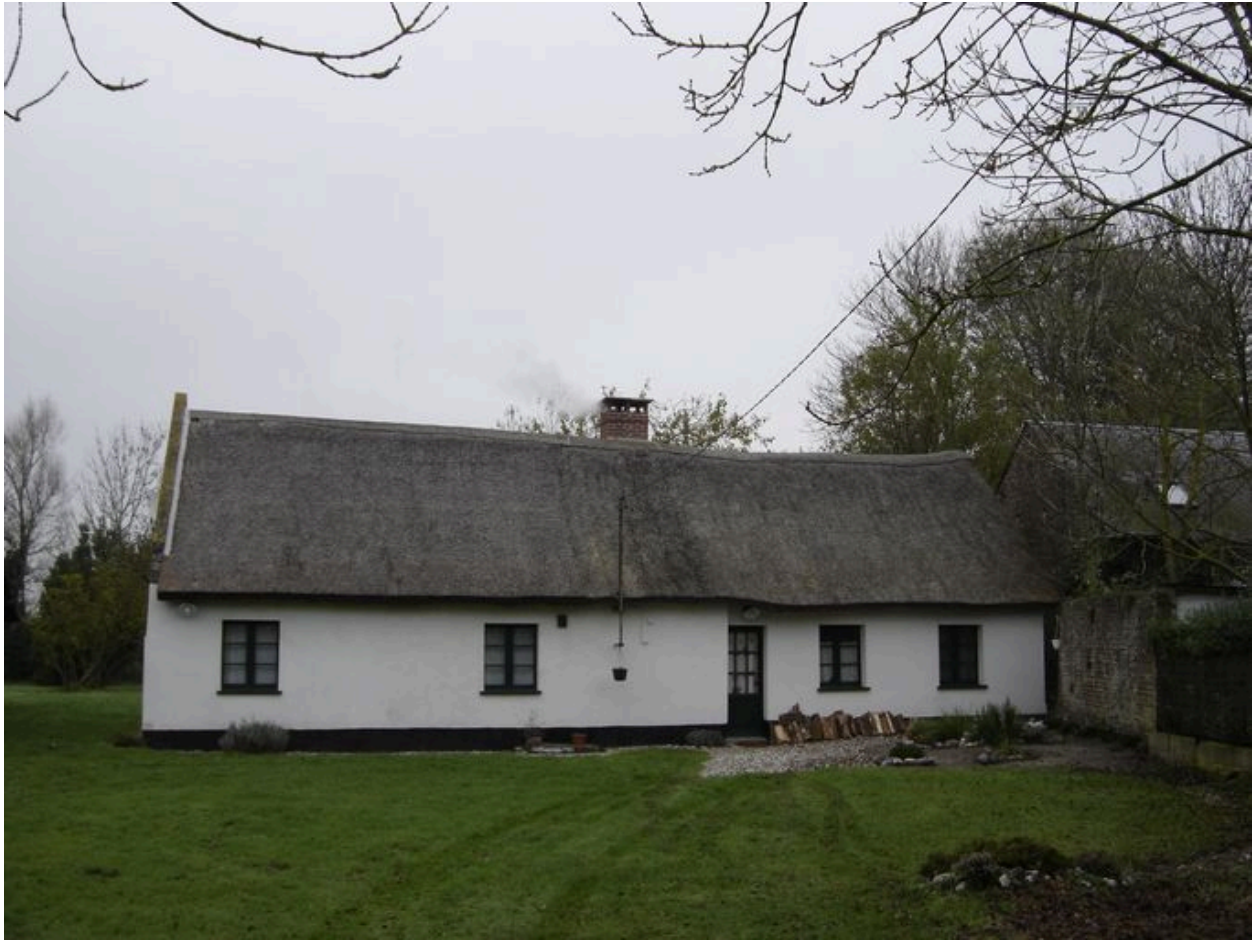
Vue du logis.
Phot. Inès Guérin
IVR22_20068005849NUCA

Vue du logis.

Le logis, en fond de cour, est orienté au sud. Il bénéficie d'un rez-de-chaussée unique et d'un comble à surcroît pour le stockage des grains. Le toit à longs pans et pignon découvert dispose d'une couverture en chaume. Les poutres occupent toute la largeur de la maison (environ cinq mètres). Les traces d'herminette sont encore visibles. Plus larges aux extrémités, elles sont incrustées dans les murs gouttereaux et soutenues par des corbeaux en bois ainsi que des tirants en fer, déterminant ainsi un type de charpente dite à l'anglaise.

Les ouvertures du logis ont été largement modifiées. L'emplacement de la souche de cheminée permet de déterminer la distribution des pièces, la salle commune occupant le coeur du logis. Le toit de chaume a été posé en 1986 par Patrice Bral, couvreur en chaume à Boismont. Il utilisait le roseau de la Somme et de la Seine.
