Hauts-de-France, Pas-de-Calais
Bapaume

Église paroissiale Saint-Nicolas de Bapaume

Numéro de dossier : IA62005157

Cadre de l'étude : patrimoine de la Reconstruction , enquête thématique régionale La première Reconstruction

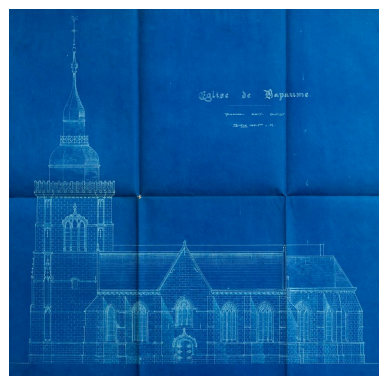
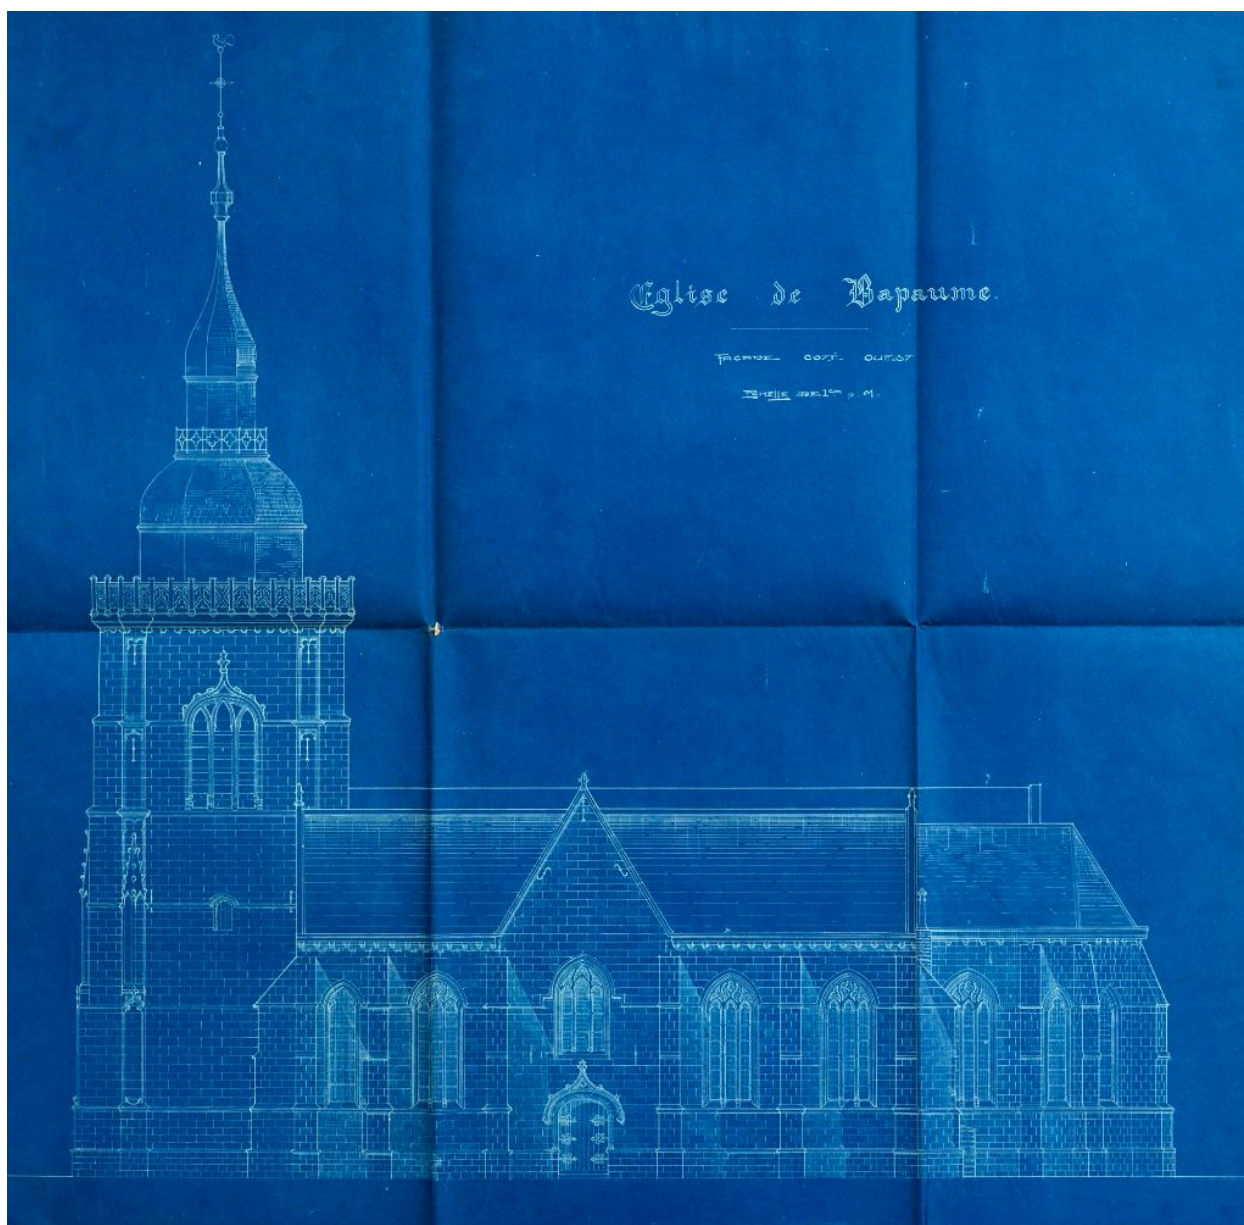
Église de Bapaume - Façade côté ouest. Ni daté ni signé. (AD Pas-de-Calais, 10R21/52) : relevé de la façade avant-guerre.
Phot. Thibaut Pierre (reproduction)
IVR32_20216200073NUCA

Église de Bapaume - Façade côté ouest. Ni daté ni signé. (AD Pas-de-Calais, 10R21/52) : relevé de la façade avant-guerre.

Quelques cartes postales d'avant guerre, ainsi qu'un relevé effectué par l'architecte des Monuments Historiques Pierre Paquet (AD Pas de Calais, 2804W168) gardent la mémoire de cette église et de ses voûtes. Construite sur un plan en croix latine à trois nefs donnant sur un chœur avec abside et bas-côtés (de tailles différentes au nord et au sud), l'église est

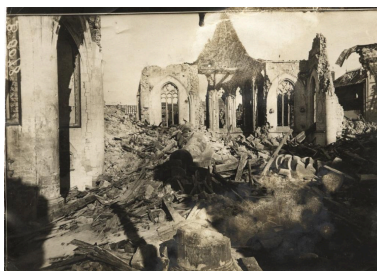
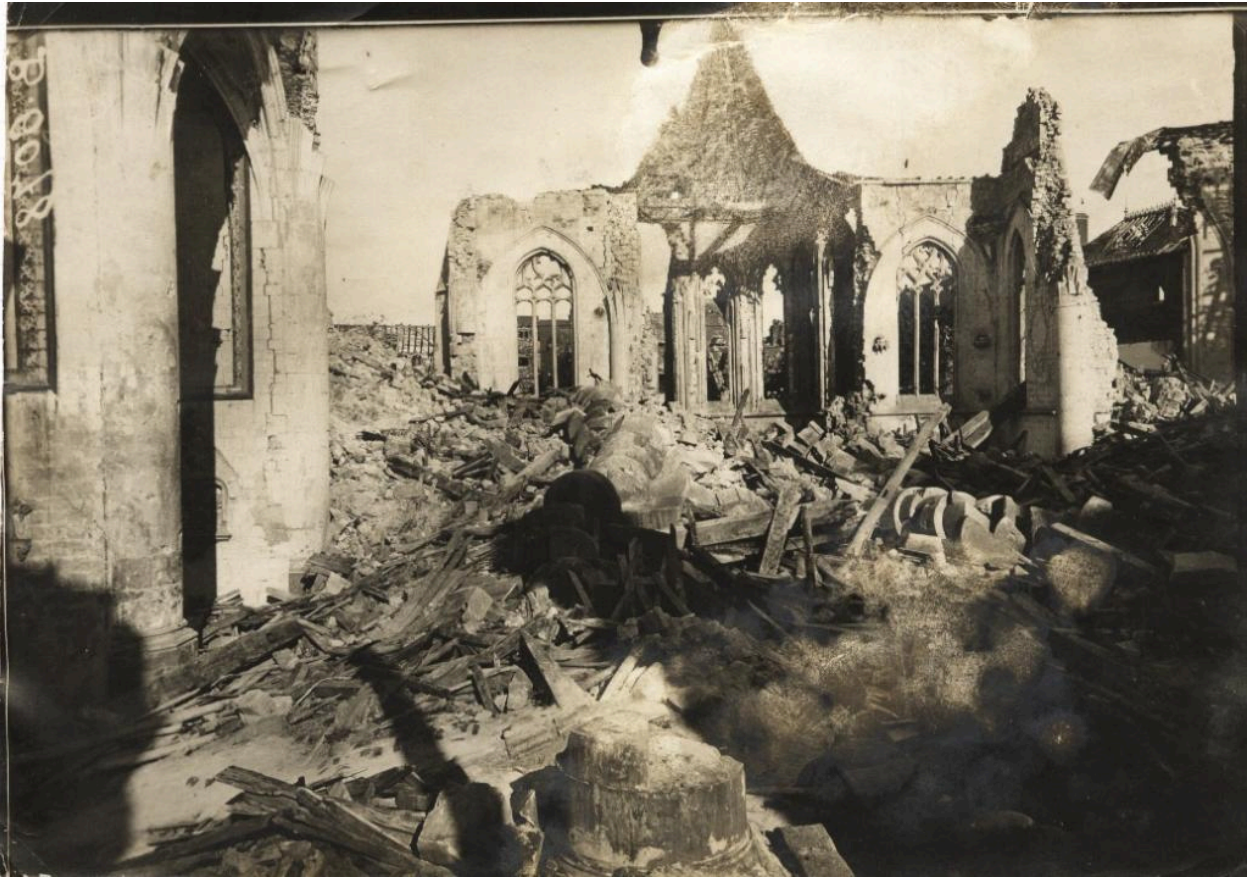
L'église Saint-Nicolas détruite. Photographie, vers 1919 (coll. part.).
Phot. Bouvet Hubert
IVR32_20196200958NUC1A

L'église Saint-Nicolas détruite. Photographie, vers 1919 (coll.part.).

L'église est totalement détruite pendant la Première Guerre mondiale. La date exacte est inconnue car, lors de l'évacuation des derniers civils en septembre 1916, l'église est encore debout (Dégardin, 1945). Le rapprochement du front, l'intensification des bombardements à partir de 1917, les occupations successives par des troupes des deux camps qui durent jusqu'à la fin du conflit ont cependant raison du bâtiment. A la fin de la guerre, il n'en reste qu'un amas de ruines, visibles sur quelques cartes postales anciennes. Le témoignage de l'abbé Ledoux, premier curé de Bapaume à revenir en juillet 1919, est édifiant : "De l'antique église, il ne reste rien. Deux immenses cratères marquent l'emplacement du chœur et de la grande nef. Il est impossible de retrouver une partie quelconque du mobilier de l'église [...]. L'herbe croit au milieu des décombres." (Journal *La Semaine religieuse*, février 1920).

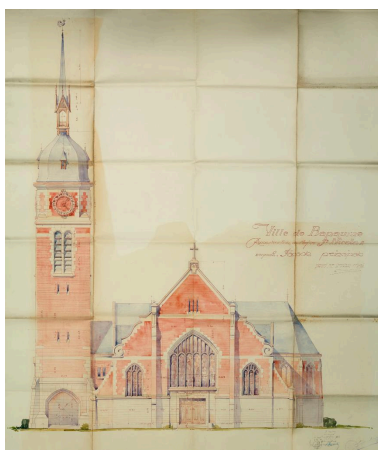
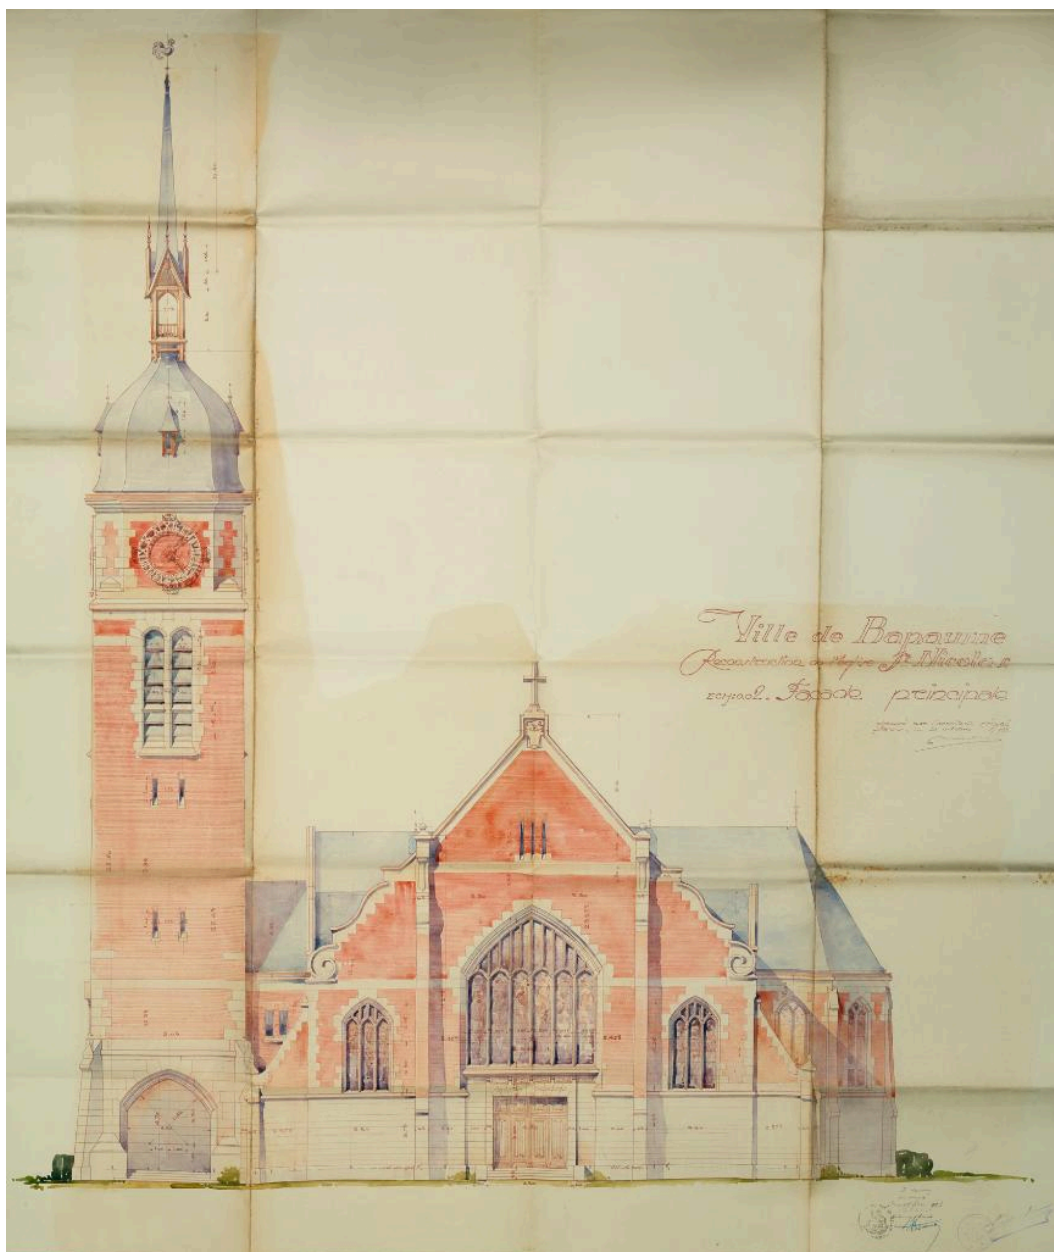
Ville de Bapaume - Reconstruction
de l'église Saint-Nicolas : façade
principale. Dessin aquarellé, signé
et daté, Eugène Bidard, 5 octobre
1929. (AD Pas-de-Calais, 2O609/1).
Phot. Thibaut Pierre (reproduction)
IVR32_20216200155NUCA

Ville de Bapaume - Reconstruction de l'église Saint-Nicolas : façade principale. Dessin aquarellé, signé et daté, Eugène Bidard, 5 octobre 1929. (AD Pas-de-Calais, 2O609/1).

Bien que rebâtie pour partie sur les fondations de l'ancien édifice, l'église reconstruite n'est pas une reconstitution de la précédente. En effet, la procédure de classement Monuments Historiques engagée à la veille de la guerre n'ayant pas abouti, il n'y avait donc pas d'obligation de reconstruire à l'identique. La façade mêle ainsi éléments gothiques (baies en arcs brisés, remplage avec lancettes, rythme ternaire de la façade correspondant à la répartition intérieure de l'église, grand tympan ajouré au-dessus du portail d'entrée...) et éléments baroques flamands (rampants à volutes et étages du fronton de la façade et de celui marquant la rupture entre le chœur et l'abside). L'organisation de la façade en niveaux de plus en plus étroits, l'achèvement par une partie arrondie et les volutes des rampants rappellent fortement les églises Jésuites.

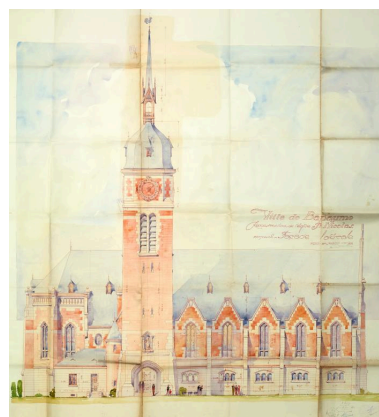
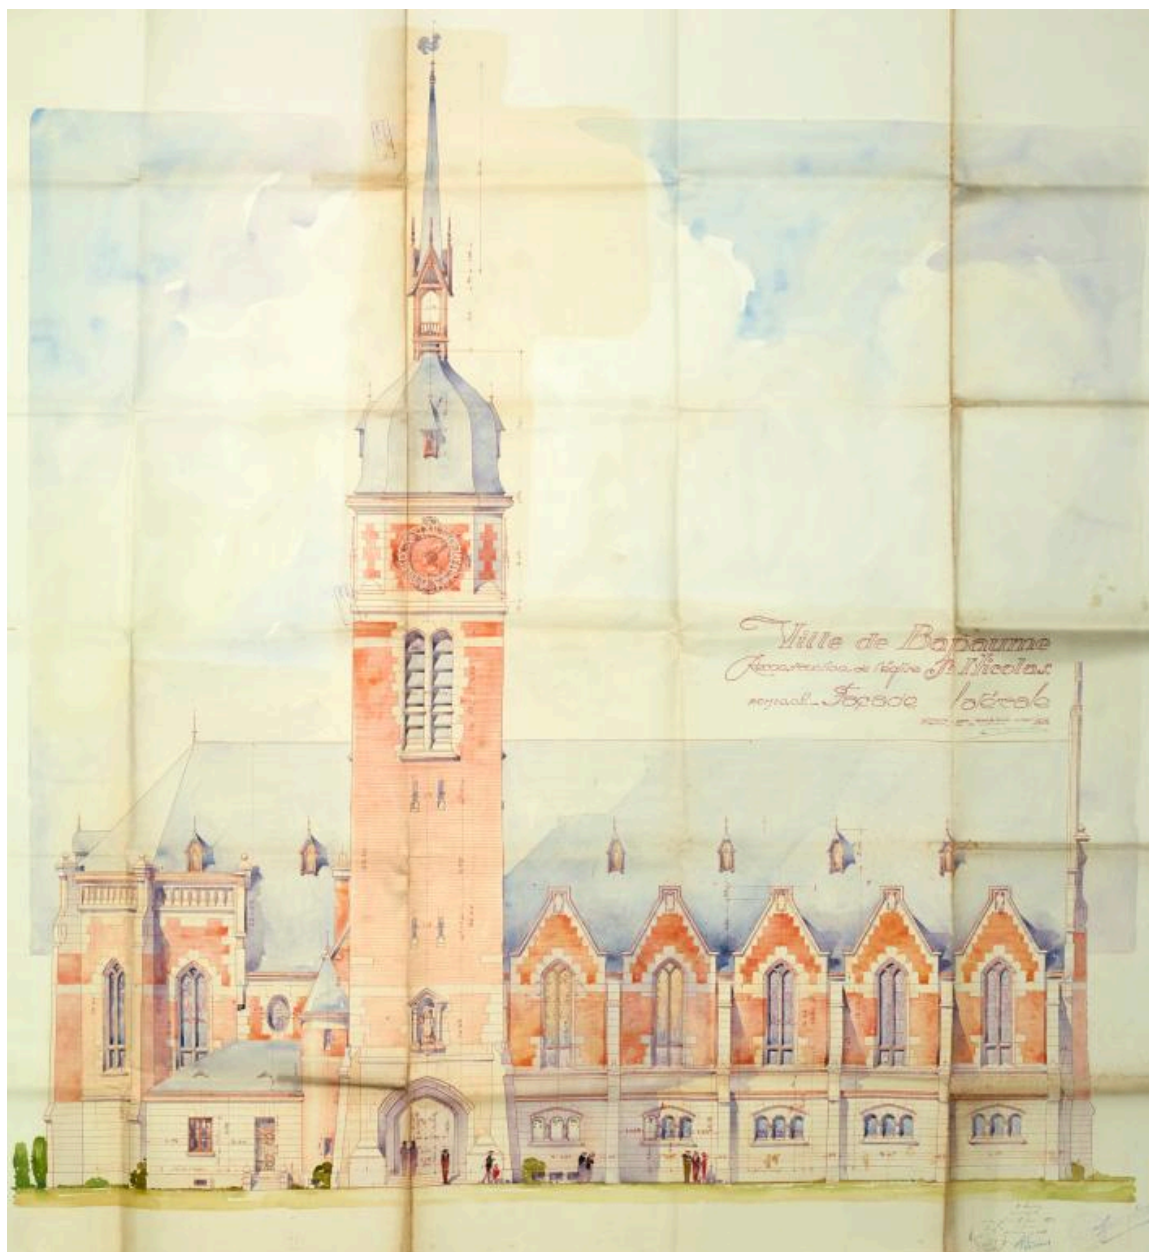
Ville de Bapaume - Reconstruction
de l'église Saint-Nicolas : façade
latérale nord. Dessin aquarellé, signé
et daté, Eugène Bidard, 5 octobre
1929. (AD Pas-de-Calais, 2O609/1).
Phot. Thibaut Pierre (reproduction)
IVR32_20216200100NUCA

Ville de Bapaume - Reconstruction de l'église Saint-Nicolas : façade latérale nord. Dessin aquarellé, signé et daté, Eugène Bidard, 5 octobre 1929. (AD Pas-de-Calais, 2O609/1).

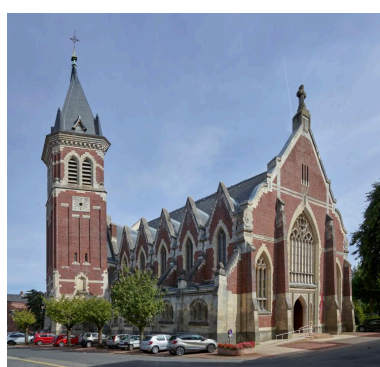
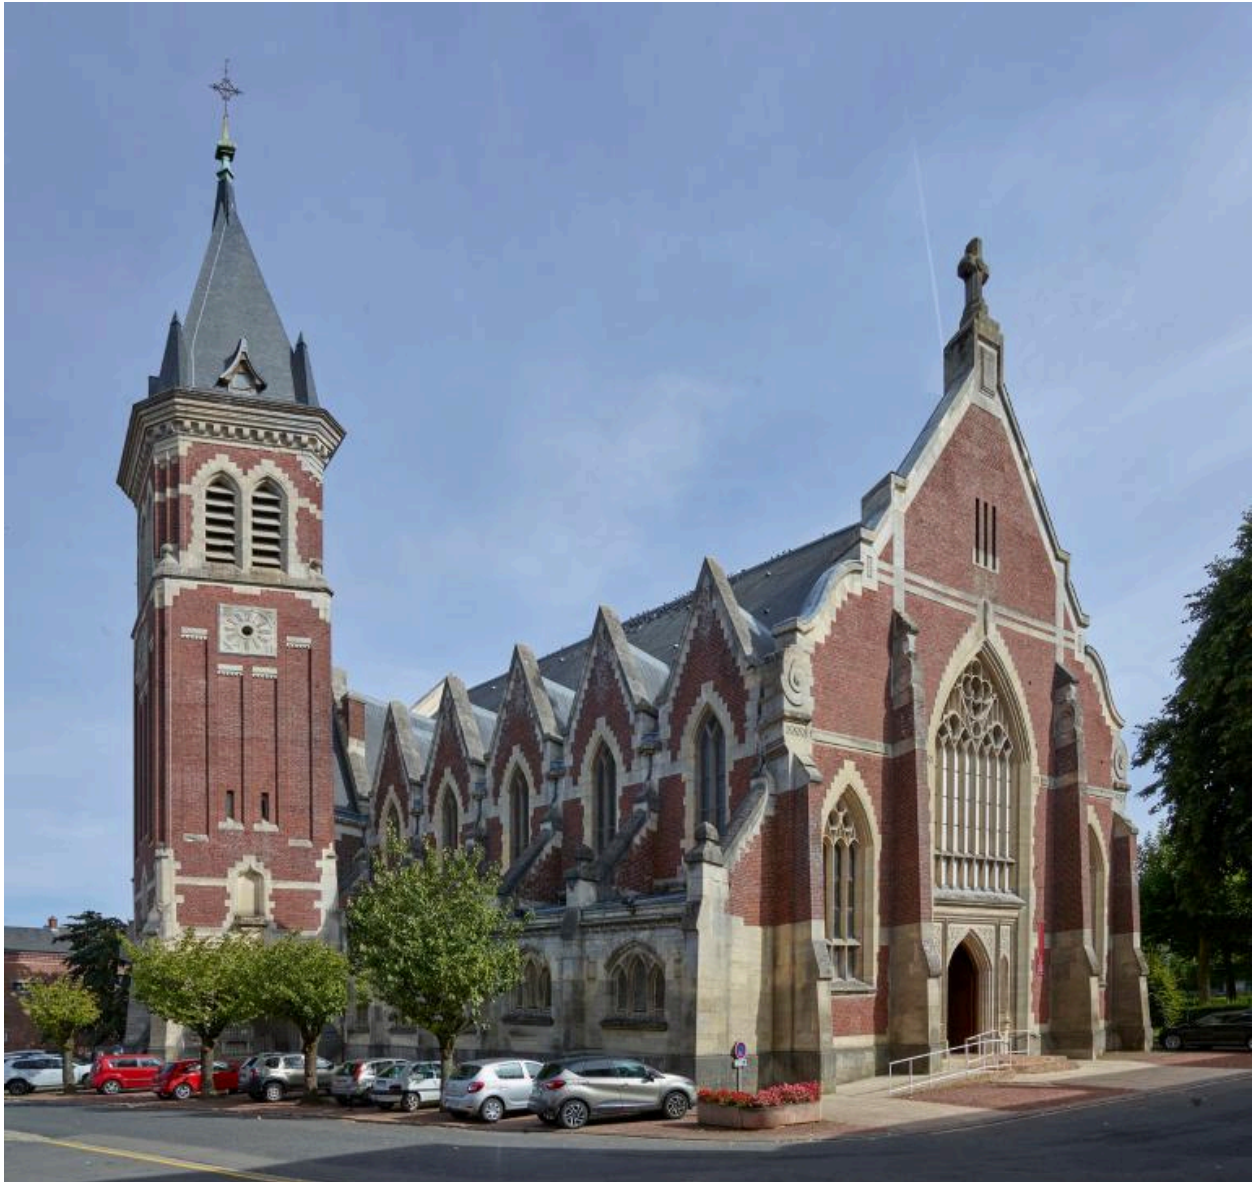
Vue générale extérieure : façade, côté nord et tour-clocher. Phot. Hubert Bouvet
IVR32_20196200378NUC4A

Vue générale extérieure : façade, côté nord et tour-clocher.

Le clocher carré, d'une hauteur de 60 m, est situé au bout du bras nord du transept. Contrairement au premier clocher, il est ouvert au rez-de-chaussée et, au dessus des abats-sons, sa couverture est de forme pyramidale.

Construite en brique et en pierre calcaire taillée pour les entourages de baies et les rampants des pignons, l'église est entièrement couverte d'ardoise. La nef est couverte d'un toit à longs pans, interrompu régulièrement par les pignons débordants qui couvrent les fenêtres-hautes au dessus de chaque travée de bas-côté.

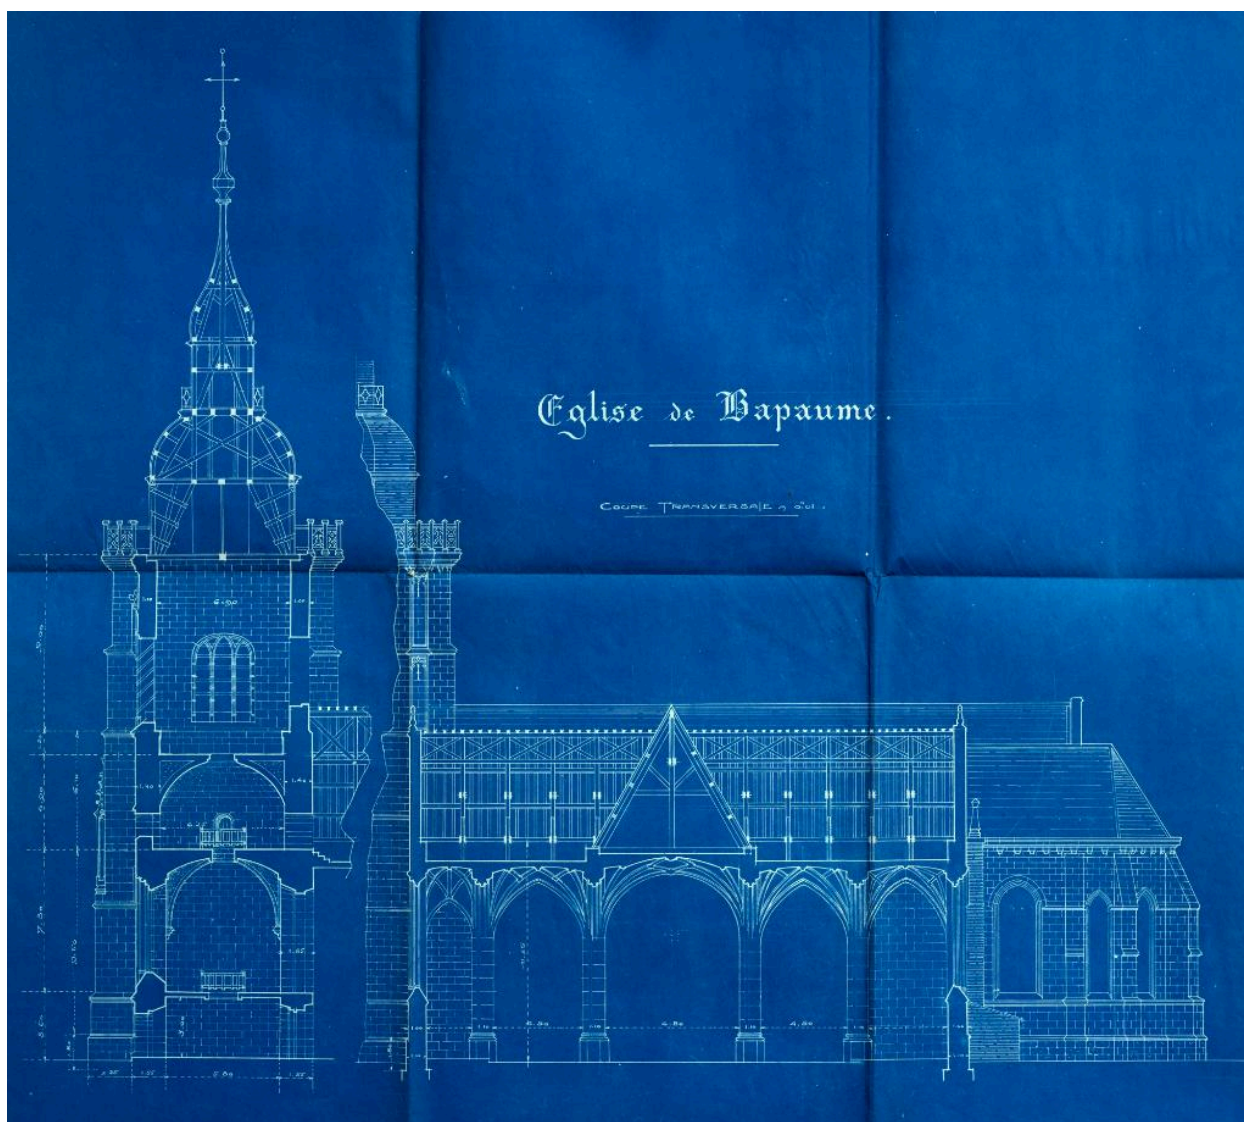
Église de Bapaume - Coupe
transversale. Ni daté ni signé.
(AD Pas-de-Calais, 10R21/52) :
relevé de l'intérieure de la tour-
clocher et du transept avant-guerre.
Phot. Thibaut Pierre (reproduction)
IVR32_20216200074NUCA

Église de Bapaume - Coupe transversale. Ni daté ni signé. (AD Pas-de-Calais, 10R21/52) : relevé de l'intérieure de la tour-clocher et du transept avant-guerre.

complétée par neuf chapelles latérales. Le transept sud est longé sur le côté ouest par une chapelle dédiée à la vierge qui possède son propre chœur. Le transept nord s'achève par un clocher hors-oeuvre, grosse tour carrée de 32 mètres de côté et 34 mètres de haut. Les dimensions de l'édifice sont d'environ 50 mètres de longueur et 32 mètres de largeur maximale. Les trois nefs ont une hauteur de 10 mètres. Le plan de Paquet permet également de voir la diversité et la complexité des voûtes couvrant les différentes parties de l'édifice. La nef centrale est couverte par une toiture à longs pans, de même que les transepts. Une seule couverture, également à longs pans, réunit chaque chapelle latérale et la travée de nef latérale correspondante. Tous les murs de façade qui ferment les travées et la nef centrale se terminent par un fronton triangulaire débordant. Celui des chapelles latérales est percé d'une fenêtre en plein cintre.

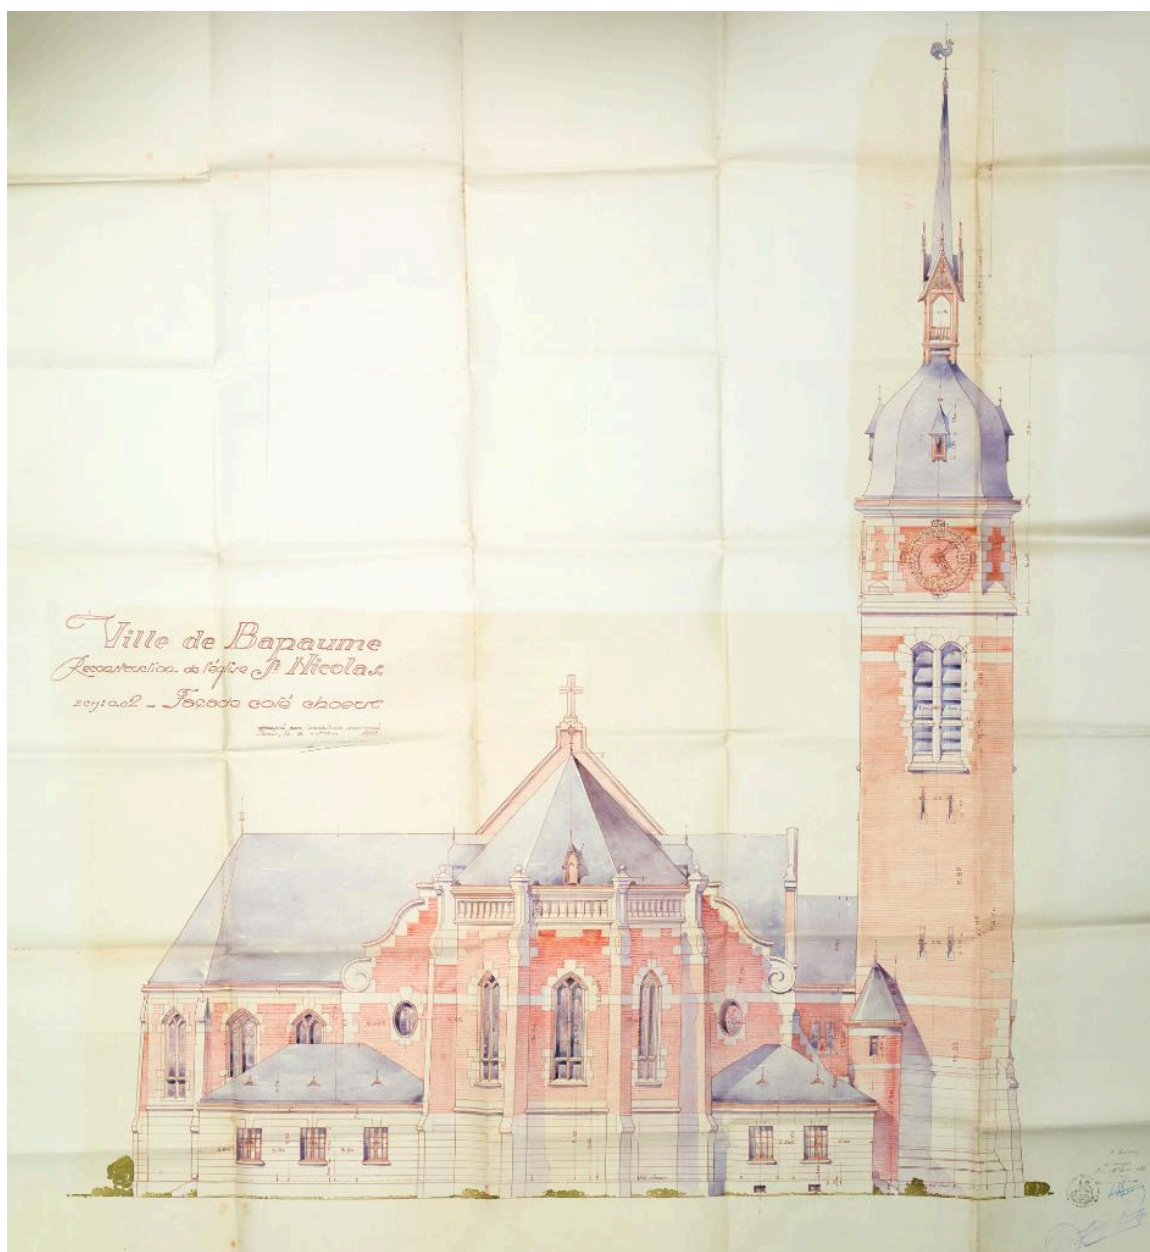
Ville de Bapaume - Reconstruction
de l'église Saint-Nicolas : façade
côté ouest. Dessin aquarellé, signé
et daté, Eugène Bidard, 5 octobre
1929. (AD Pas-de-Calais, 2O609/1).
Phot. Thibaut Pierre (reproduction)
IVR32_20216200101NUCA

Ville de Bapaume - Reconstruction de l'église Saint-Nicolas : façade côté ouest. Dessin aquarellé, signé et daté, Eugène Bidard, 5 octobre 1929. (AD Pas-de-Calais, 2O609/1).

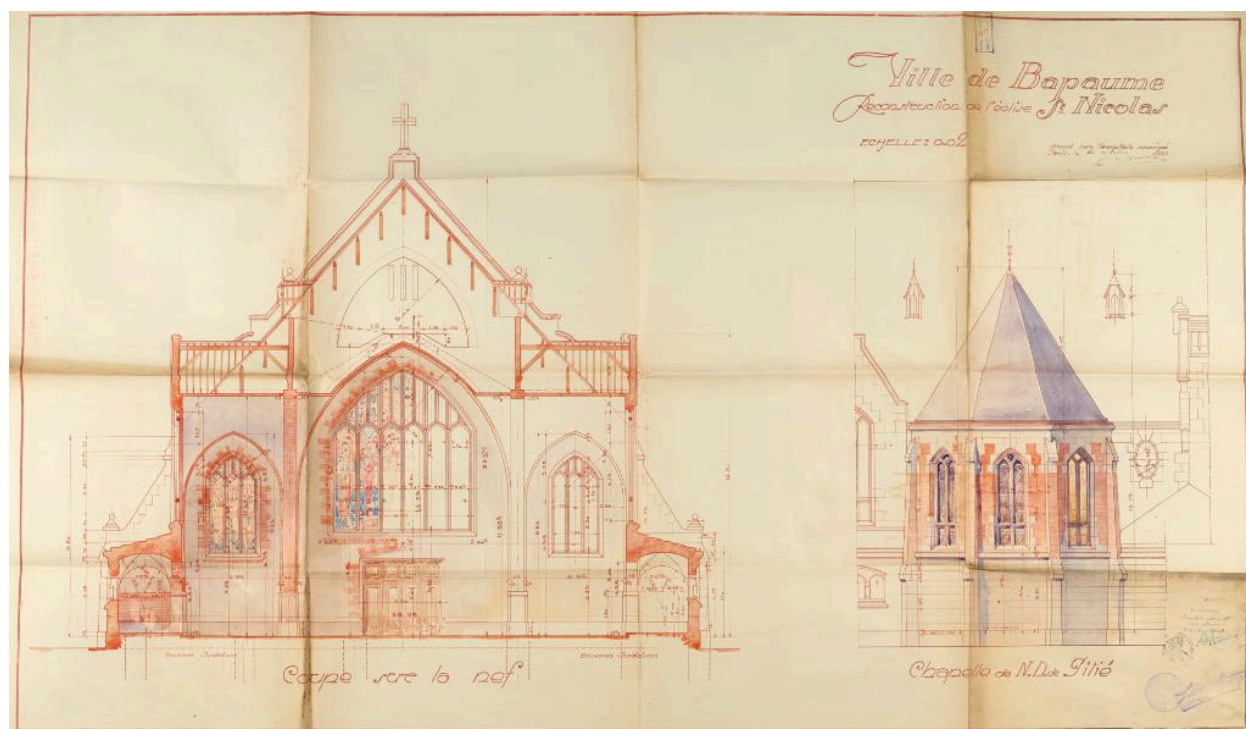
Ville de Bapaume - Reconstruction de l'église Saint-Nicolas : coupe sur la nef ; chapelle N.D. de Pitié. Dessin aquarellé, signé et daté, Eugène Bidard, 5 octobre 1929.
