Hauts-de-France, Oise  
Bonneuil-les-Eaux  
Montplaisir  
2 chemin de Montplaisir

## Ferme de Montplaisir

Numéro de dossier : IA60005426

Cadre de l'étude : inventaire topographique Communauté de communes Oise Picarde

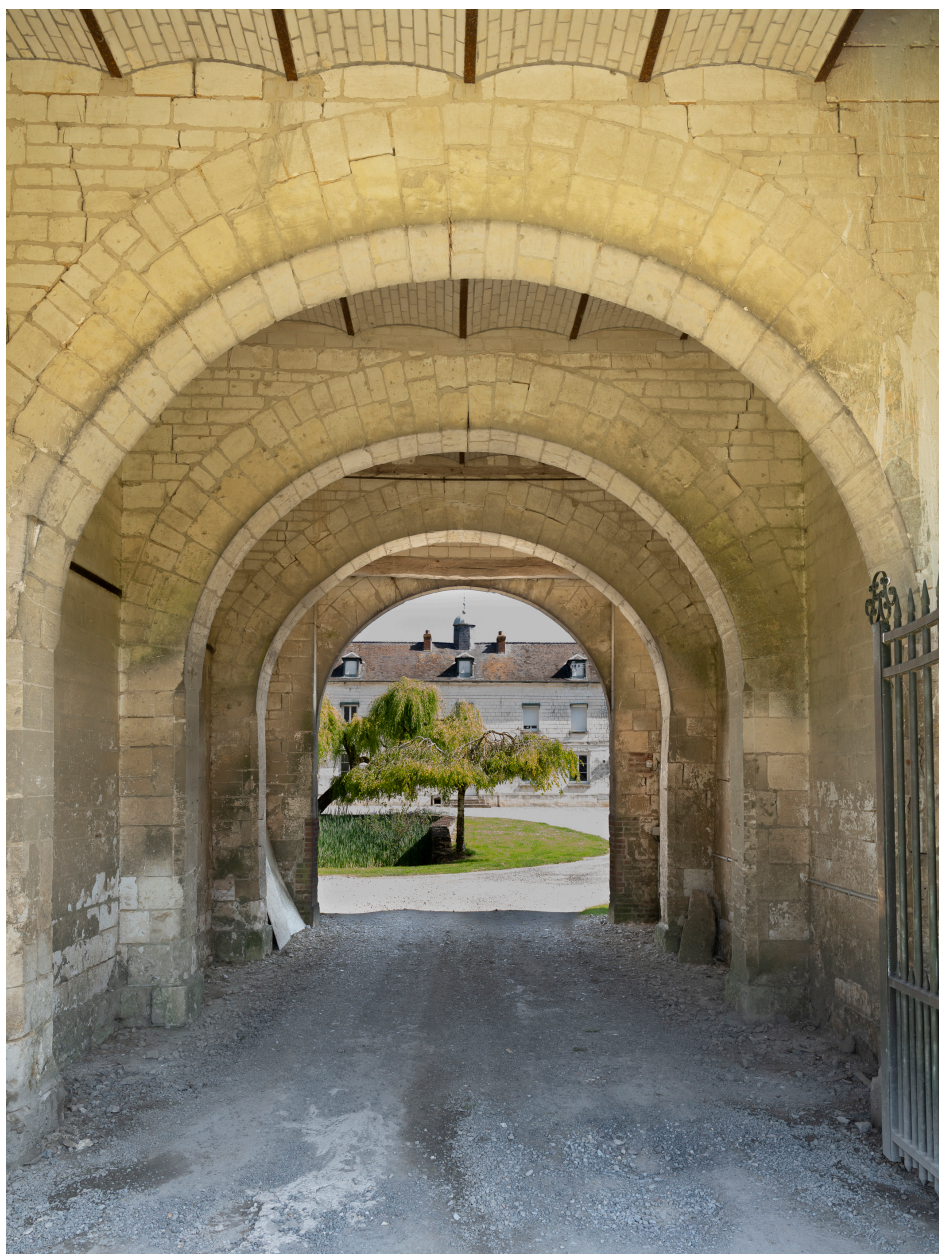
Entrée côté sud de la cour  
de ferme avec porche voûté.  
Phot. Marc Kérignard  
IVR32\_20246000502NUCA

Entrée côté sud de la cour de ferme avec porche voûté.

Le domaine de Montplaisir est situé à environ 3 km à l'est du village de Bonneuil. Il s'organise autour d'une cour fermée par les bâtiments agricoles et le logis. L'entrée se fait du côté sud par un large porche en arc plein cintre, voûté et aménagé dans le bâtiment des granges. Leurs maçonneries sont en pierre calcaire et en appareillage rouge barre (alternance d'assises de brique et pierre). Les ailes est et ouest sont occupées par les anciens bâtiments d'élevage, édifiés en brique ou en pierre. Une tour surmontée d'un toit en pavillon est implantée dans l'angle sud-ouest de la ferme.

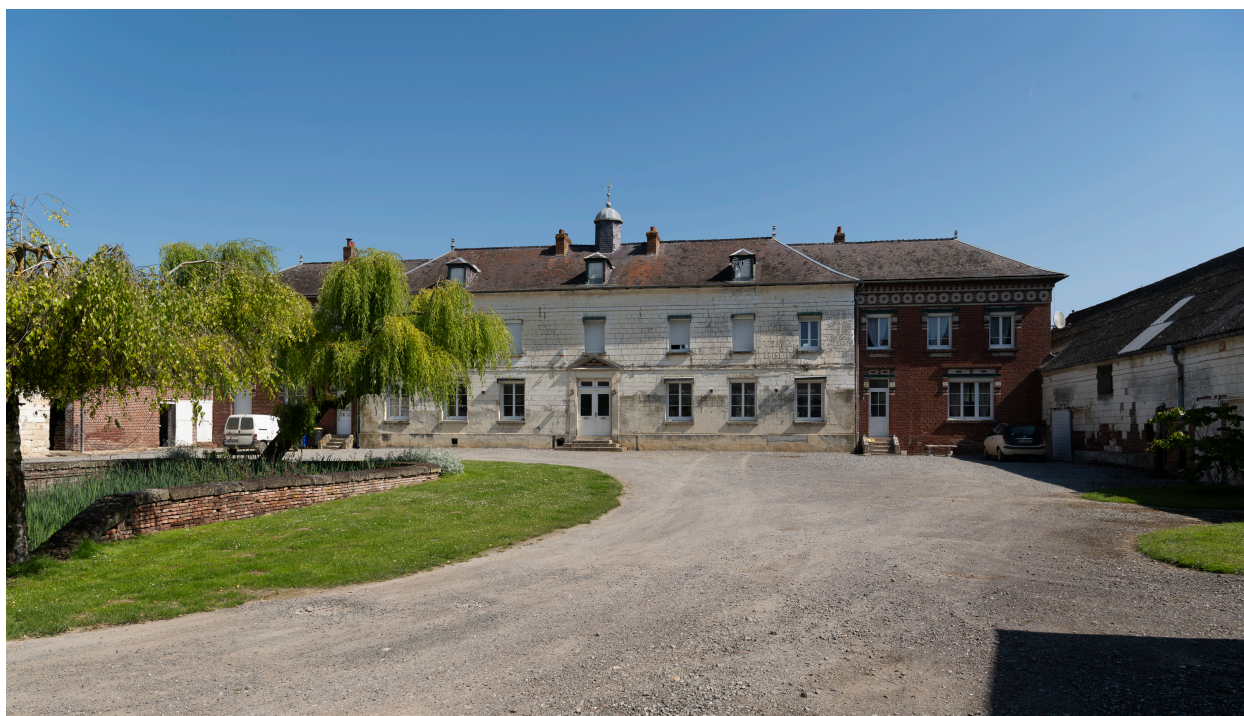
Vue générale du logis  
depuis l'entrée dans la cour.  
Phot. Marc Kérignard  
IVR32\_20246000503NUCA

Vue générale du logis depuis l'entrée dans la cour.

En fond de cour se dresse le logis en pierre calcaire. Il s'élève sur trois niveaux (rez-de-chaussée surélevé, un étage carré et un comble aménagé). Deux pavillons en brique le flanquent de part et d'autre. Toutes les toitures sont couvertes d'ardoise. Les toits sont à longs pans et croupe pour le logis, longs pans et pignons découverts ou couverts pour les bâtiments agricoles. La tour de plan carré est couronnée d'un toit en pavillon.

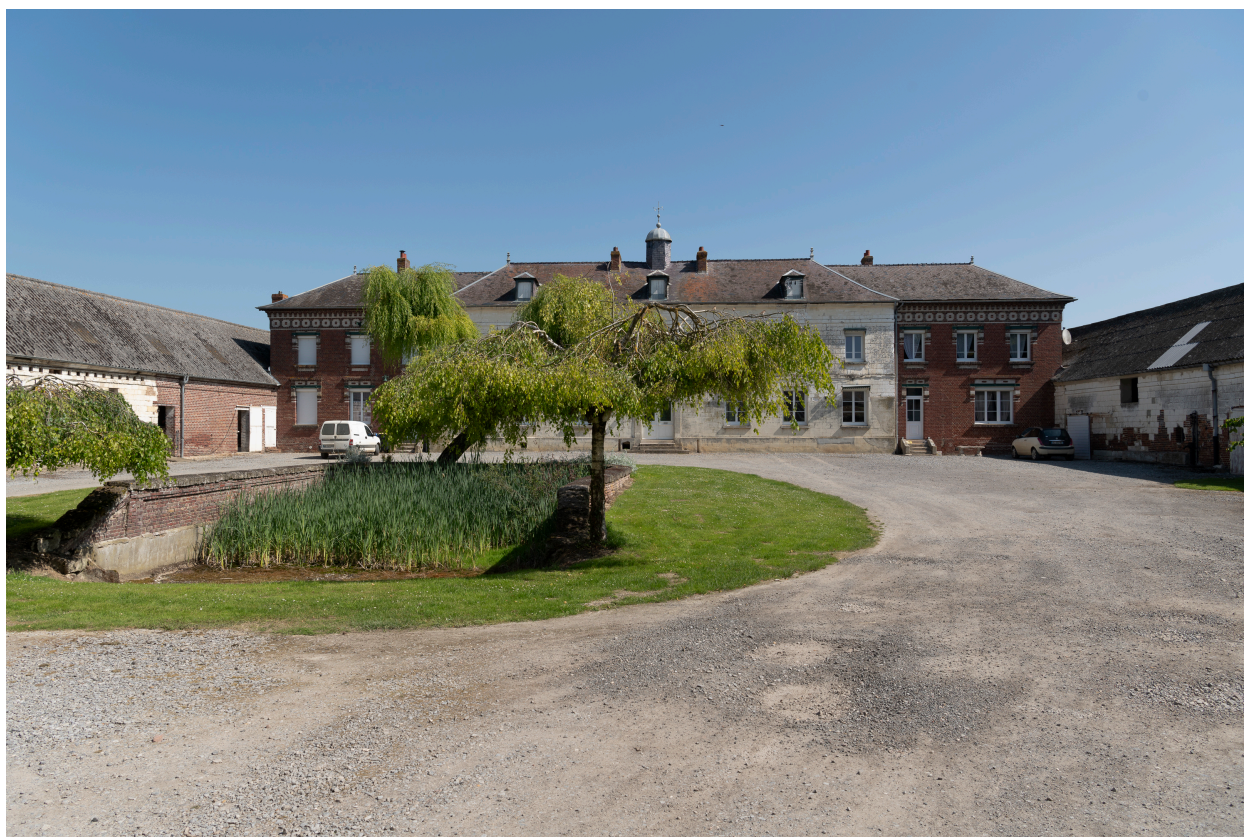
Vue générale de la cour  
avec la mare au centre.  
Phot. Marc Kérignard  
IVR32\_20246000504NUCA

Vue générale de la cour avec la mare au centre.

Une mare est implantée au milieu de la cour.

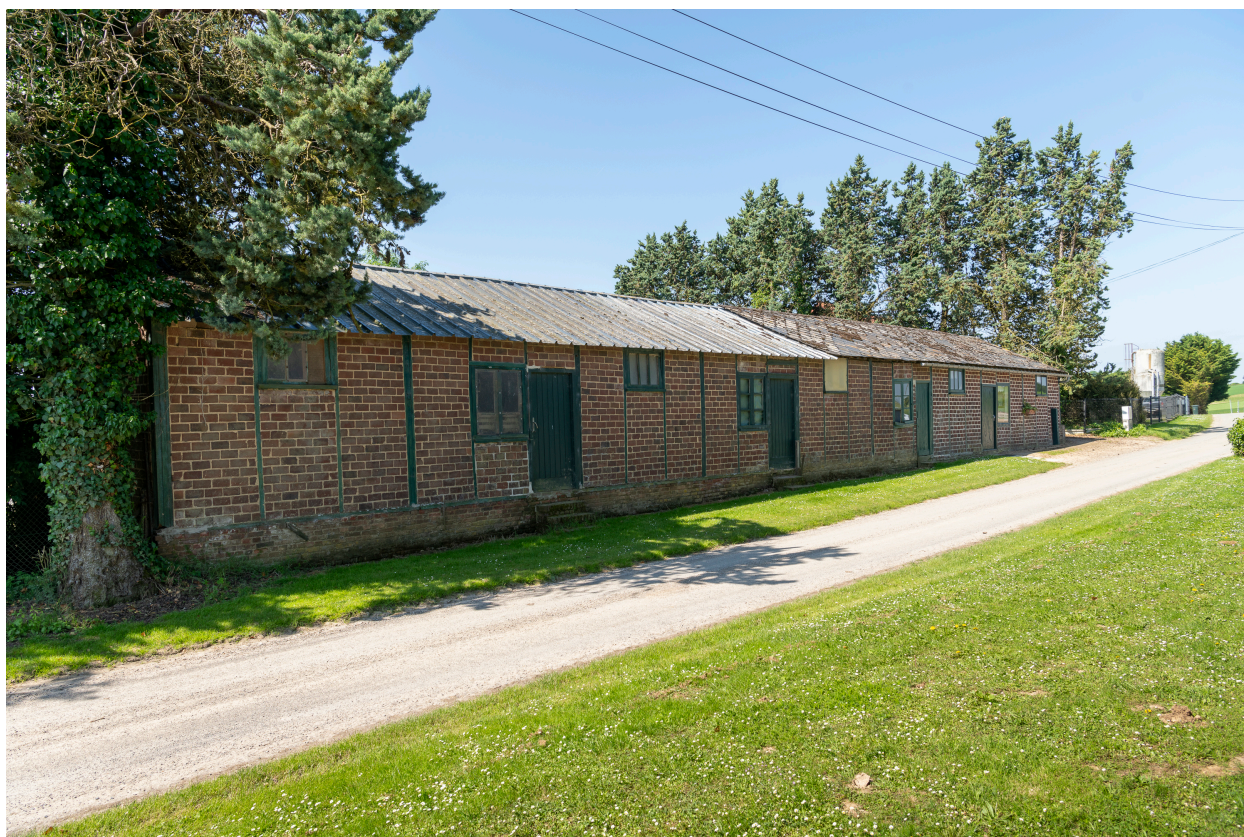
Anciens logements pour les  
ouvriers saisonniers, vue  
prise depuis le nord-est.  
Phot. Marc Kérignard  
IVR32\_20246000505NUCA

Anciens logements pour les ouvriers saisonniers, vue prise depuis le nord-est.

Un pigeonnier, aujourd'hui disparu, se trouvait au-dessus du porche d'entrée. Des logements de saisonniers agricoles, toujours visibles en face du domaine, sont installés dans les années 1950 (ils ne sont pas encore représentés sur le cadastre de 1952). À cette période, l'exploitation agricole est tournée vers la culture des betteraves et du chanvre mais également vers l'élevage ovin, porcin, et dispose de quelques chevaux. Les bergeries, écuries et étables étaient installées dans les bâtiments qui ferment les côtés est et ouest de la cour.
