Hauts-de-France, Aisne  
Coingt  
rue dite Grande-Rue

## Lambris de demi-revêtement de la nef

Numéro de dossier : IM02001523

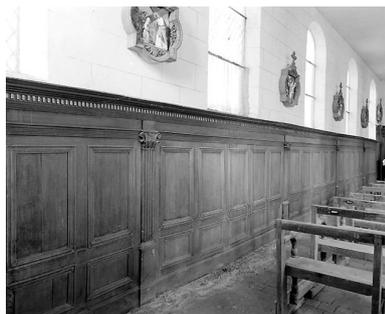
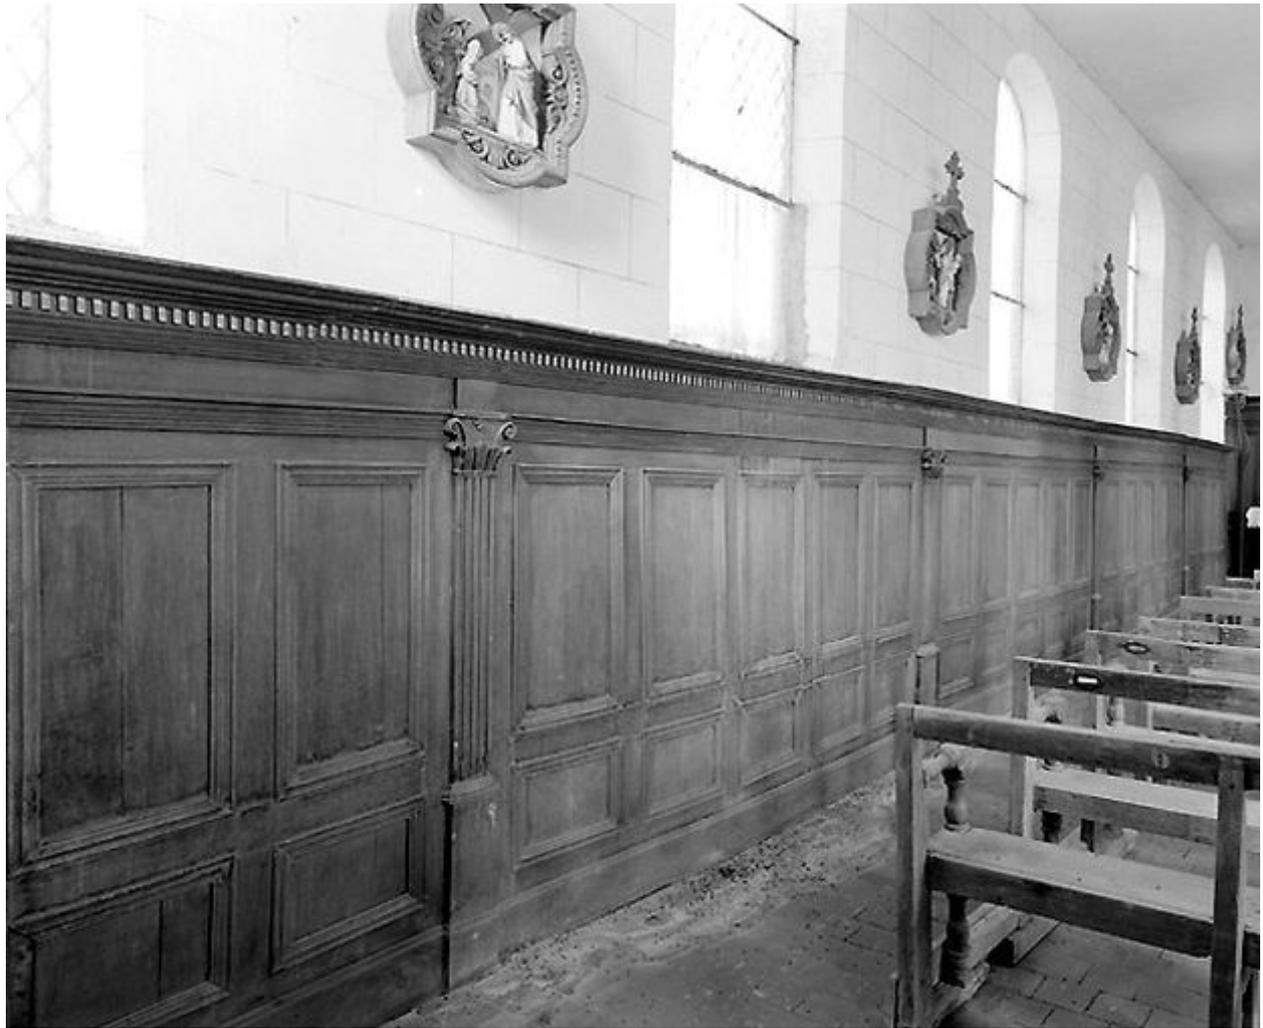
IVR22\_19970201759V

Les lambris de demi-revêtement, en bois peint faux bois et vernis, couvrent les élévations nord et sud des bas-côtés de la nef. Chaque ensemble est constitué de 5 travées à élévation droite, comportant chacune 10 panneaux rectangulaires superposés et moulurés petit cadre élégi. Chaque travée est scandée par un pilastre cannelé à chapiteau corinthien à décor en relief dans la masse et rapporté. Les lambris sont surmontés d'une corniche à modillons peints faux or.

Une partie des lambris dans le bas-côté sud ont été enlevés en 1995-1996 lors de travaux pour raisons d' humidité. Certains panneaux de lambris encore en place sont en train de se désolidariser et de s' affaisser.

Vue générale.
