## Église paroissiale et ancien cimetière Saint-Vincent de Bertangles

Numéro de dossier : IA80000226

Cadre de l'étude : inventaire topographique canton de Villers-Bocage, inventaire topographique Amiens métropole, patrimoine funéraire

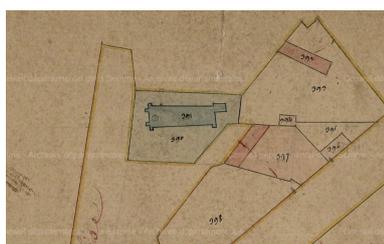
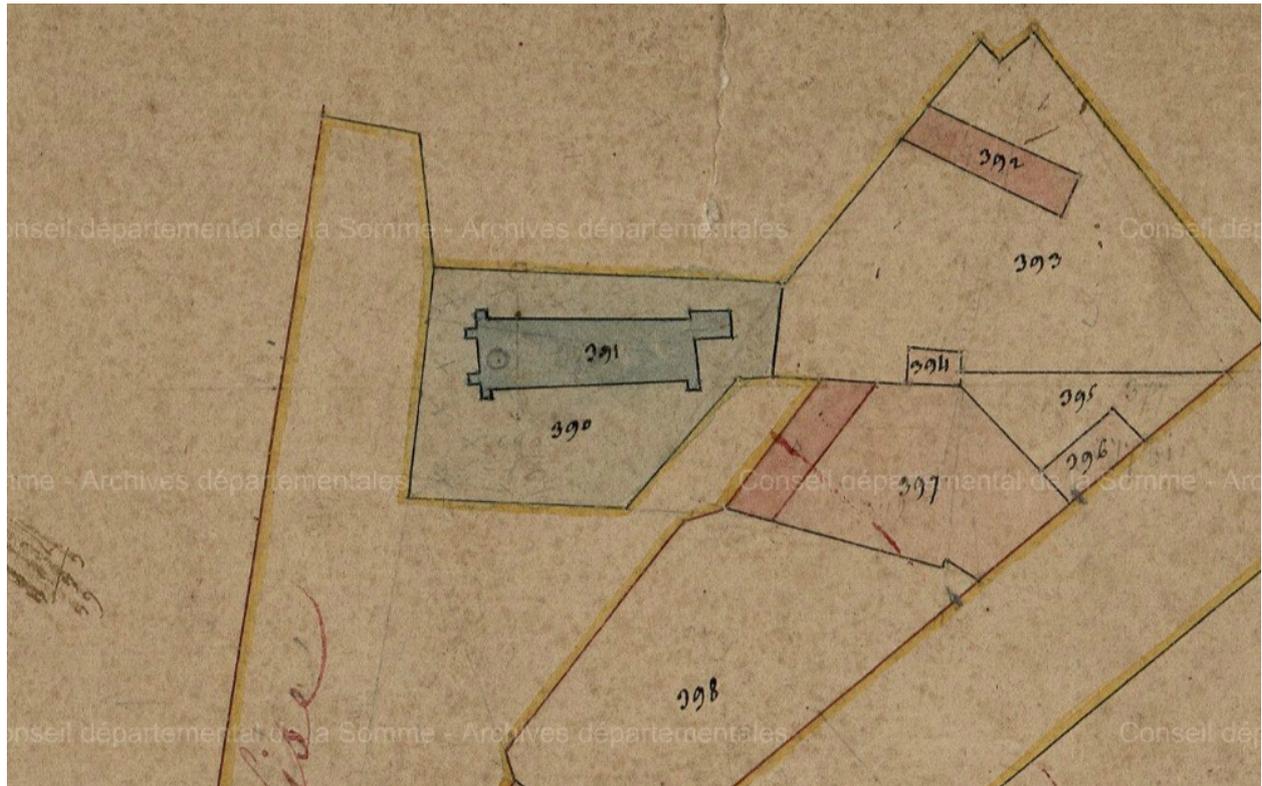
Extrait du cadastre napoléonien  
(AD Somme ; 3P 1555/3).

Extrait du cadastre napoléonien (AD Somme ; 3P 1555/3).

Le cadastre napoléonien levé vers 1810 (doc. 1) figure une église orientée, implantée au centre d'un cimetière. L'édifice de plan allongé à contreforts saillants à l'ouest, est prolongé par un petite adjonction au nord-est du chevet, qui peut être une sacristie.

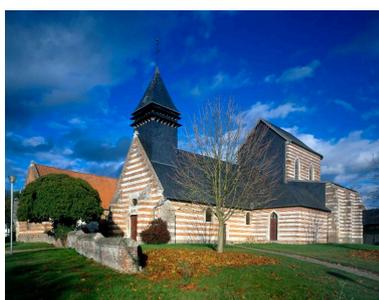
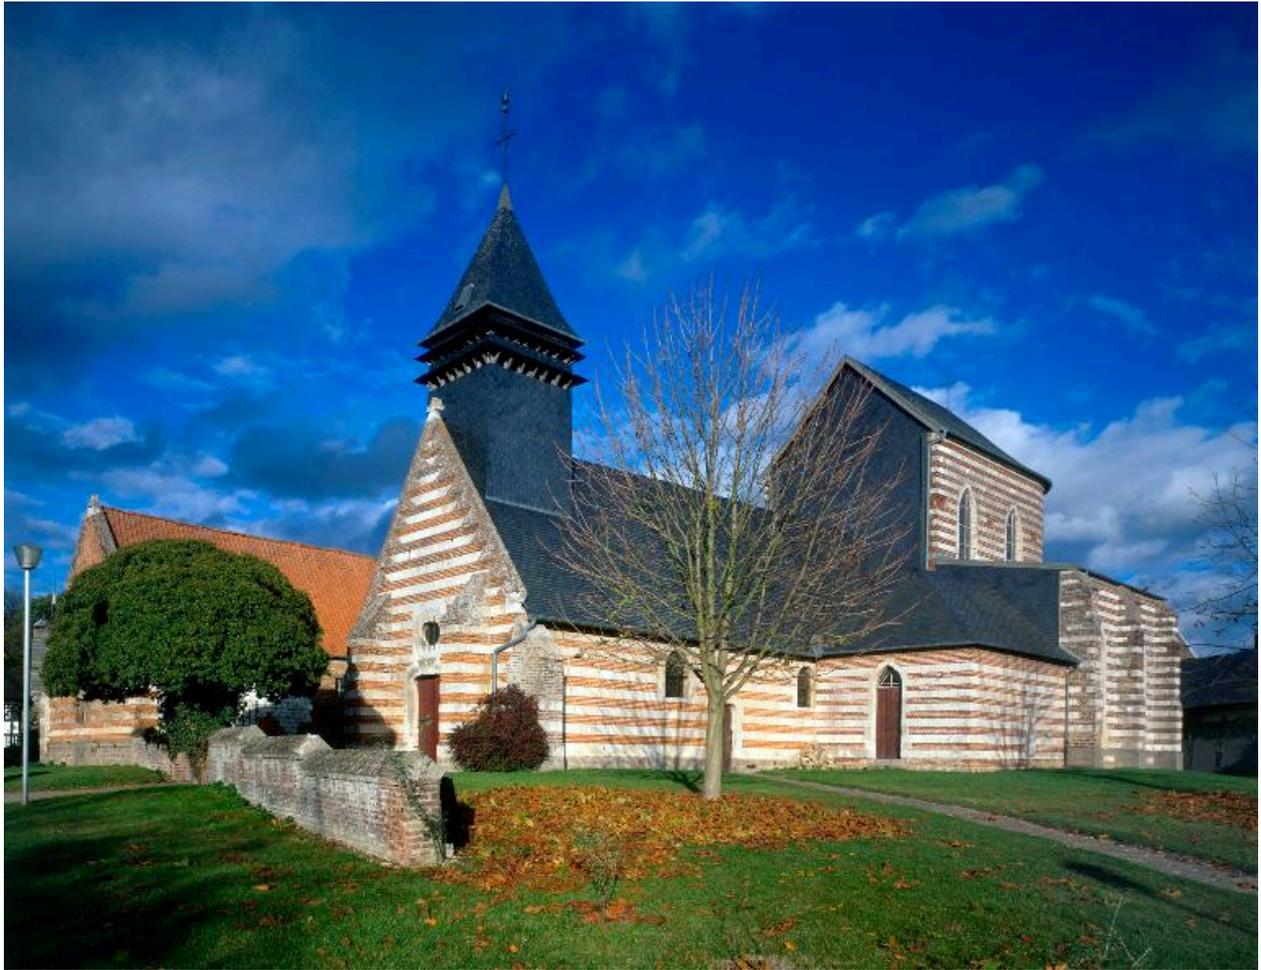
Vue générale.

L'édifice orienté est implanté au centre d'une parcelle de forme irrégulière, partiellement close d'un mur bahut. Il est construit en briques et calcaire, avec un appareillage en assises alternées (fig. 2), à l'exception de la chapelle nord, en briques (fig. 3) et de la sacristie, dans l'angle nord-est du chœur, construite en pan de bois hourdé en torchis. La nef conserve, en outre, un pan du mur nord en calcaire appareillé en pierre de taille (fig. 3). L'ensemble est couvert d'ardoises. Les deux chapelles latérales sont coiffées de toits à croupe.

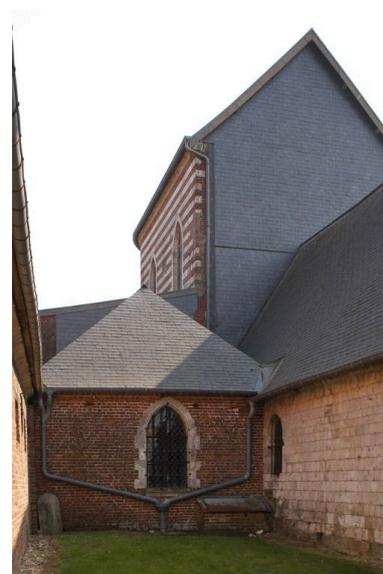
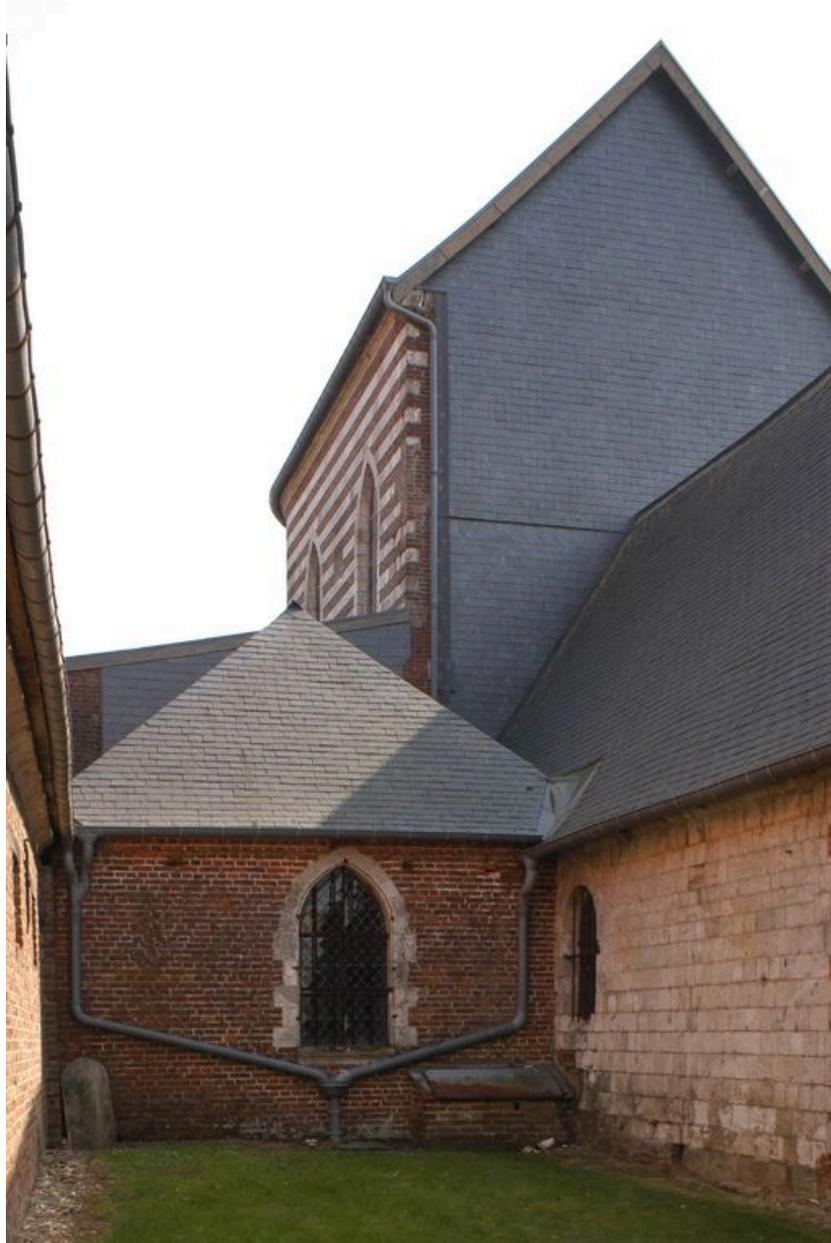
Vue du transept et du mur nord.

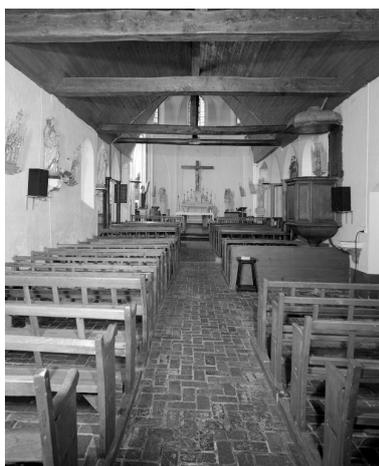
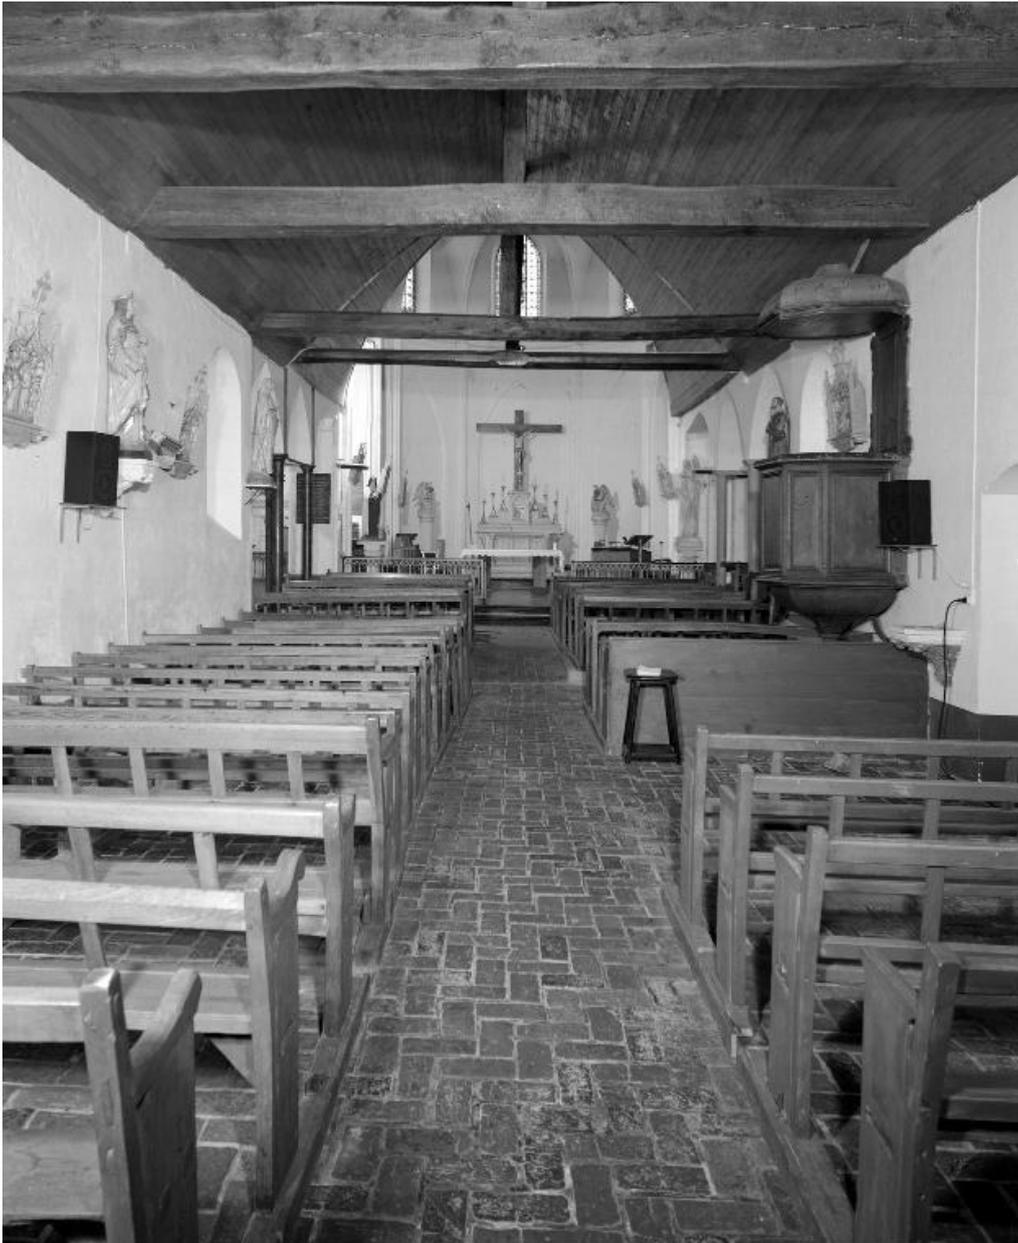
Vue intérieure de la nef, vers le chœur.  
Phot. Thierry Lefébure  
IVR22\_19978001048V

Vue intérieure de la nef, vers le chœur.

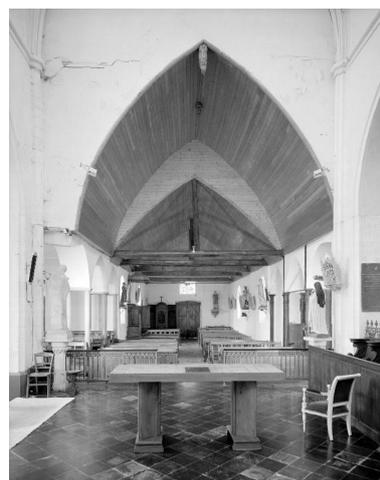
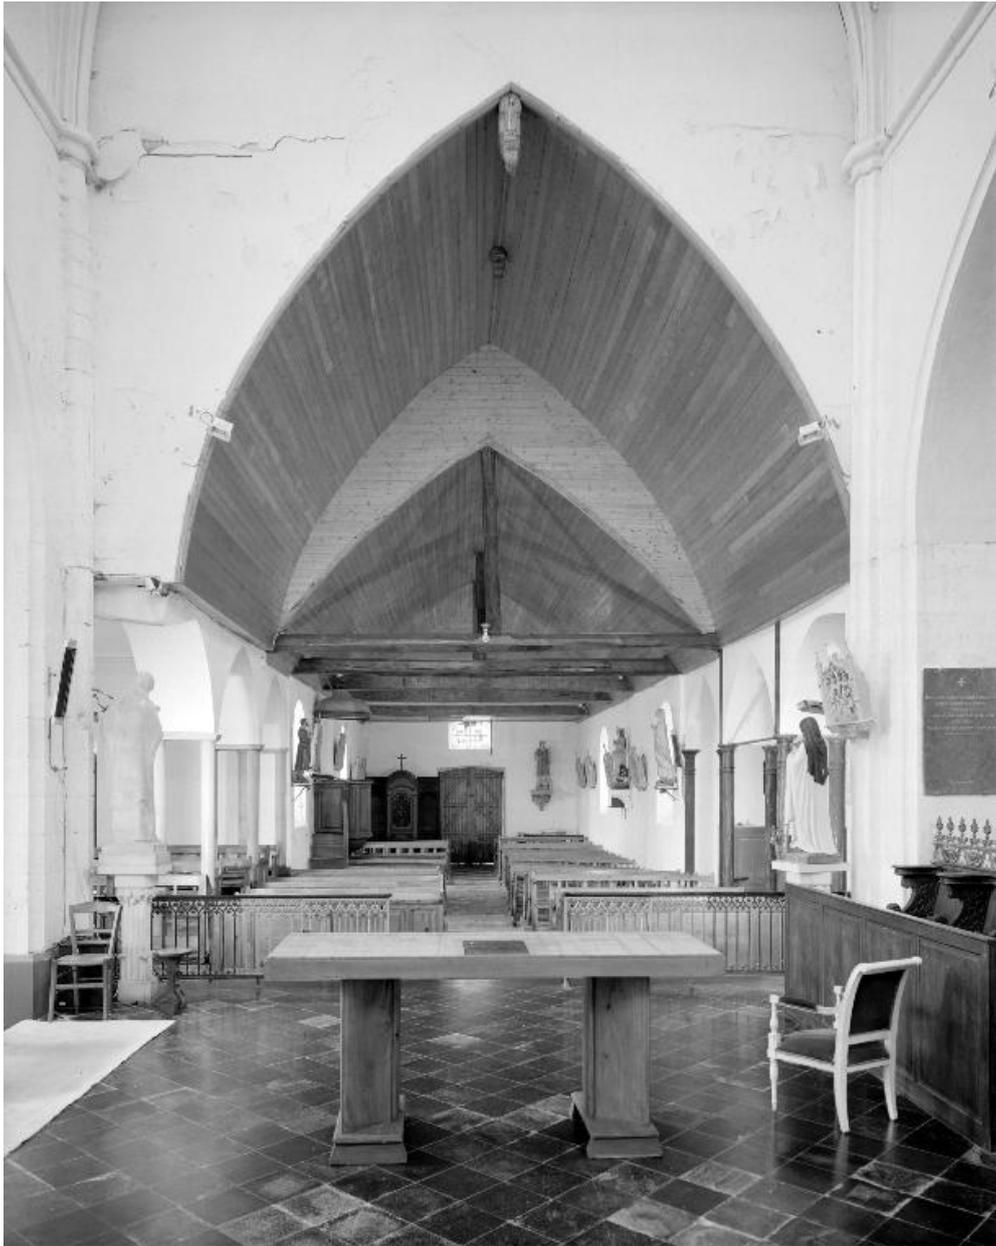
Vue intérieure de la nef, vers l'ouest.  
Phot. Irwin Leullier  
IVR22\_19978000938V

Vue intérieure de la nef, vers l'ouest.

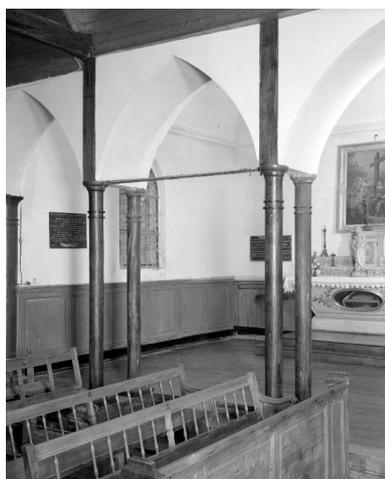
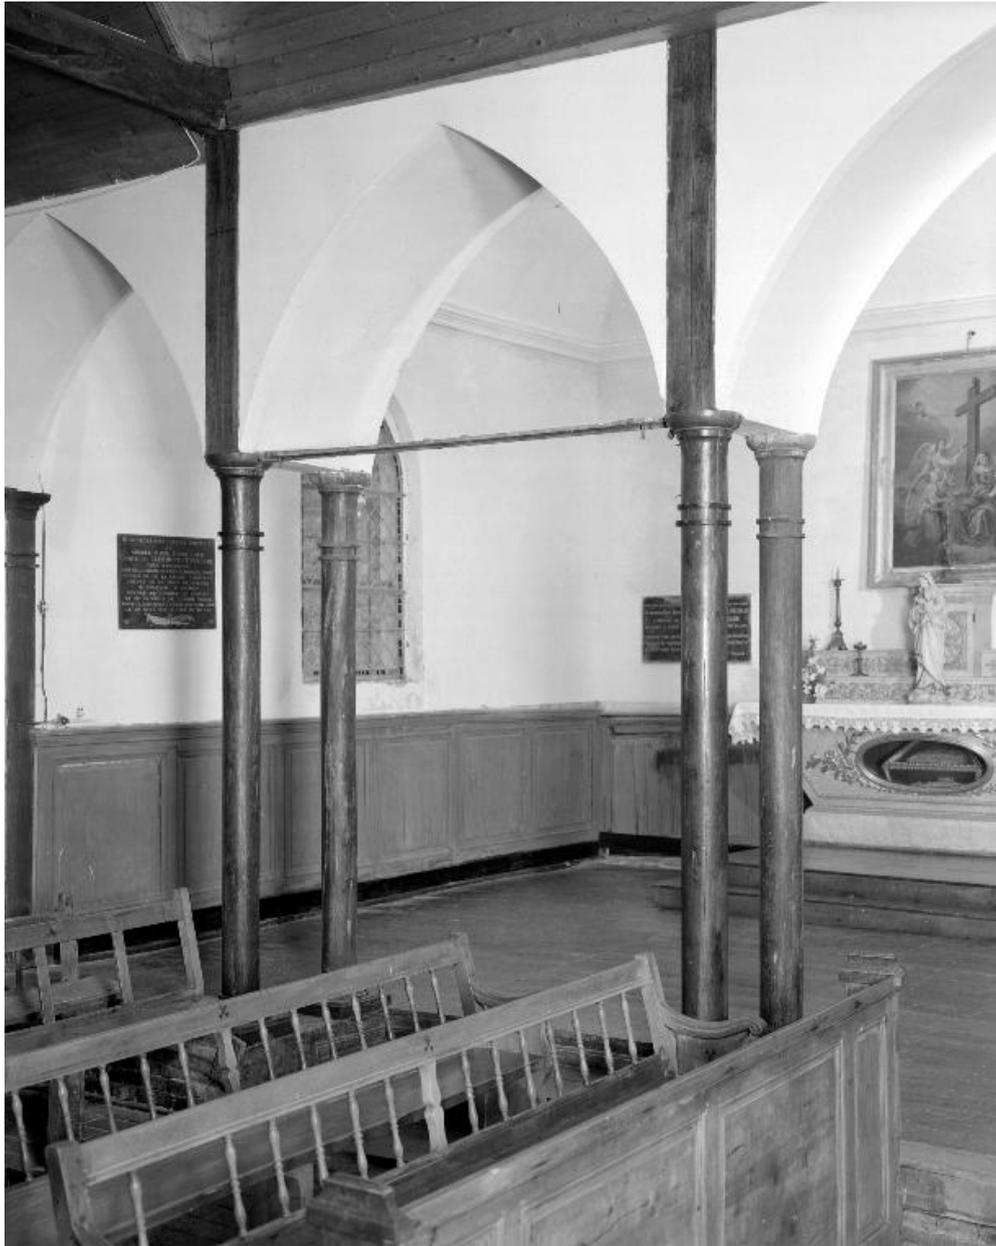
Vue intérieure : colonnes de bois séparant la nef de la chapelle nord.  
Phot. Irwin Leullier  
IVR22\_19978001046V

Vue intérieure : colonnes de bois séparant la nef de la chapelle nord.
