Hauts-de-France, Aisne
Vervins
19 rue du Général-Leclerc

Hôtel

Numéro de dossier : IA02000369
Date de l'enquête initiale : 1999
Date(s) de rédaction : 1999
Cadre de l'étude : inventaire topographique ville de Vervins
Degré d'étude : étudié

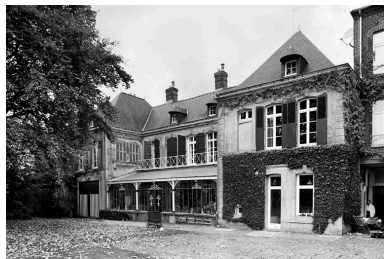
Vue de l'élévation postérieure
de l'hôtel, depuis le jardin.
Phot. Pierre-Yves Brest
IVR22_19990207135Z

L'hôtel situé sur rue possède deux ailes en retour sur un jardin qui s'étend jusqu'aux remparts. L'hôtel est construit en brique. La façade sur jardin est entièrement couverte d'un crépi. L'hôtel est couvert d'un toit à longs pans sur le corps central et d'un toit à deux pans se terminant par une croupe sur les ailes. L'hôtel construit sur 2 étages de sous-sol, possède un étage carré et un étage de comble percé de lucarnes à la capucine.

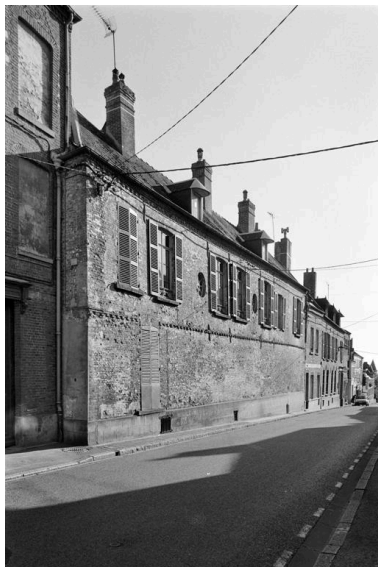
Vue de l'élévation antérieure.
Phot. Pierre-Yves Brest
IVR22_19990202115Z

La façade antérieure de cet hôtel particulier remonte au 17^e siècle, alors que l'ensemble des élévations postérieures sur le jardin datent du 18^e siècle. Le salon a conservé ses lambris de style rocaille. Dans le 3^e quart du 19^e siècle des écuries, une remise et un immeuble ont été édifiés sur la profondeur de la parcelle, entre la rue et les remparts. L'immeuble abrite des logements et des bureaux tout en faisant office de porche d'entrée. Une véranda portant un décor de plâtre peint à l'imitation des rocailles, a été construite à la fin du 19^e siècle ou au début du 20^e siècle entre les deux ailes de l'hôtel.

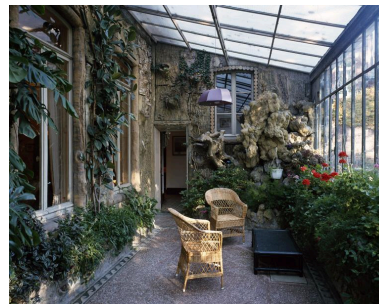
Vue intérieure de la véranda
de l'hôtel. Le décor est à
l'imitation des rocailles : rocher,
troncs et souches d'arbres.
Phot. Thierry Lefebure
IVR22_19990207189VA

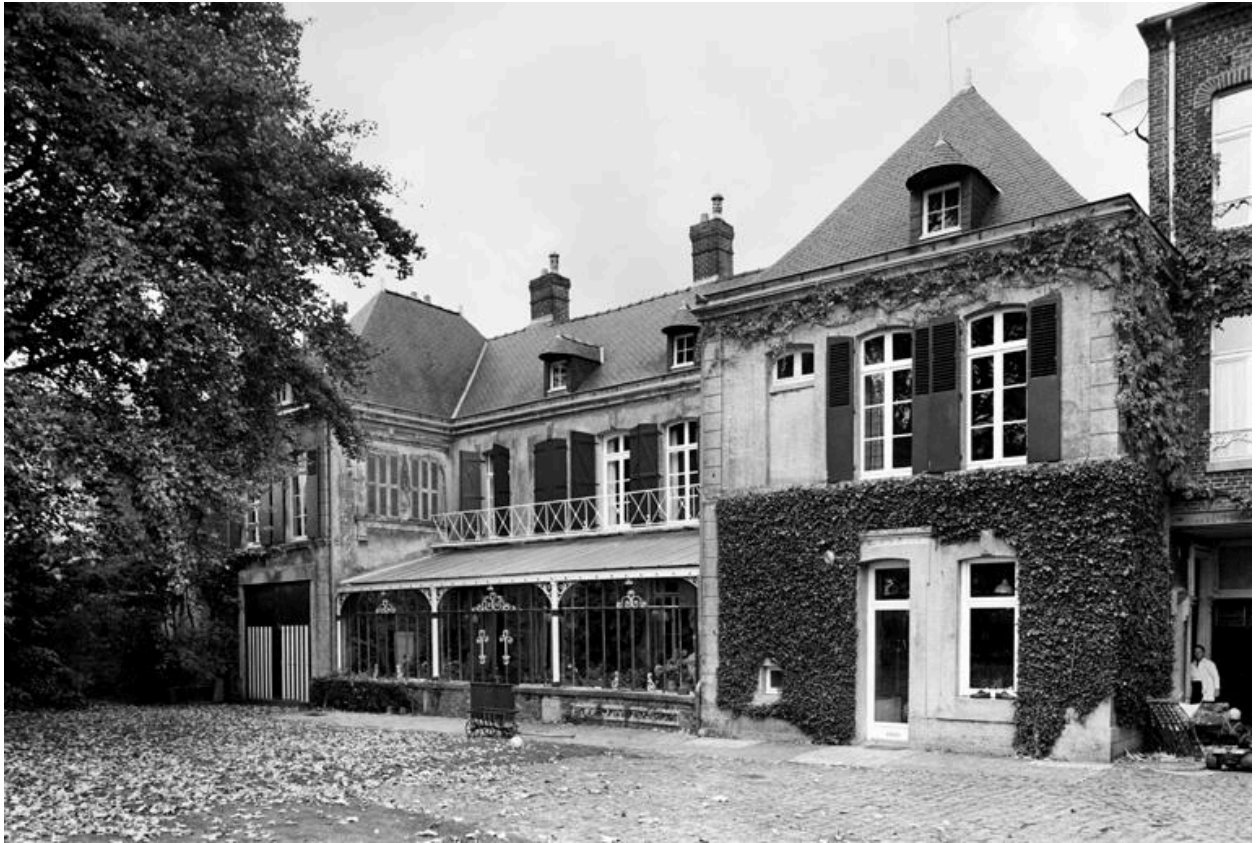
IVR22_19990207135Z

Vue de l'élévation postérieure de l'hôtel, depuis le jardin.

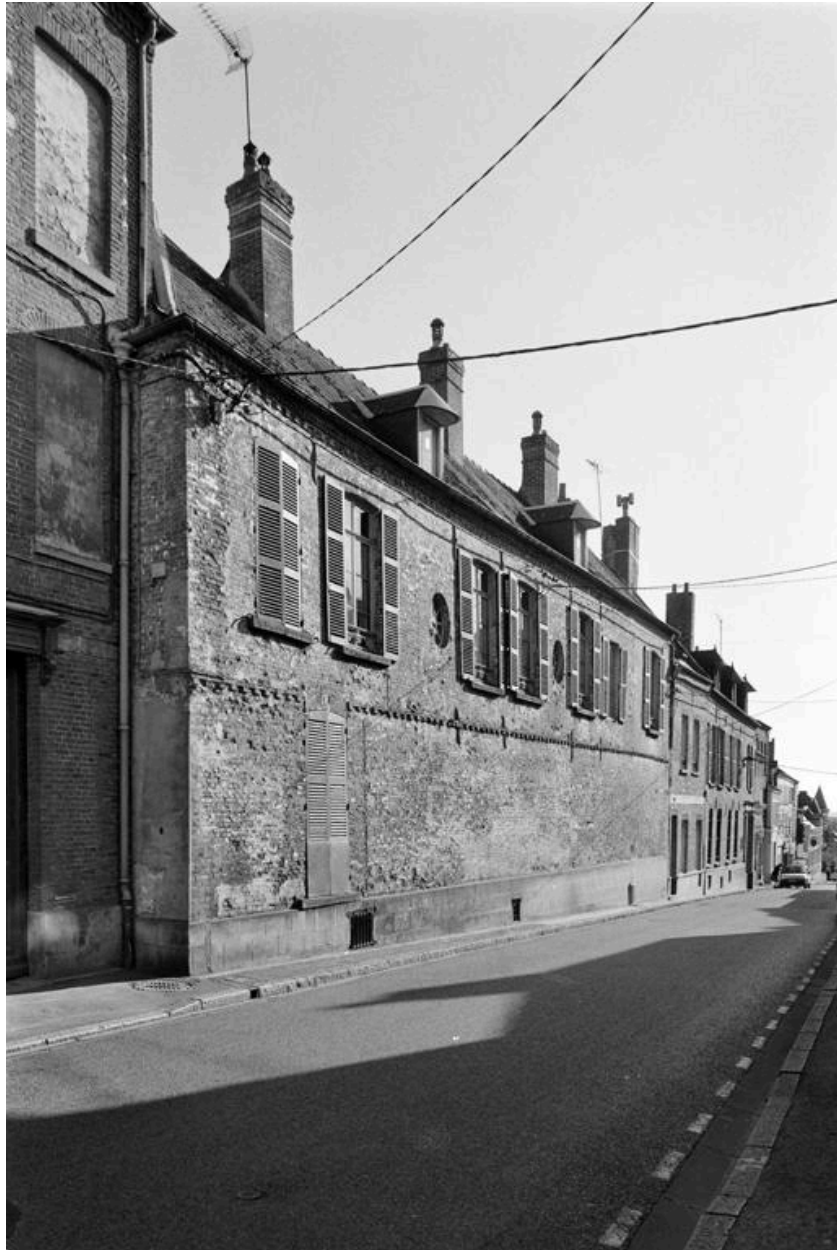
IVR22_19990202115Z

Vue de l'élévation antérieure.

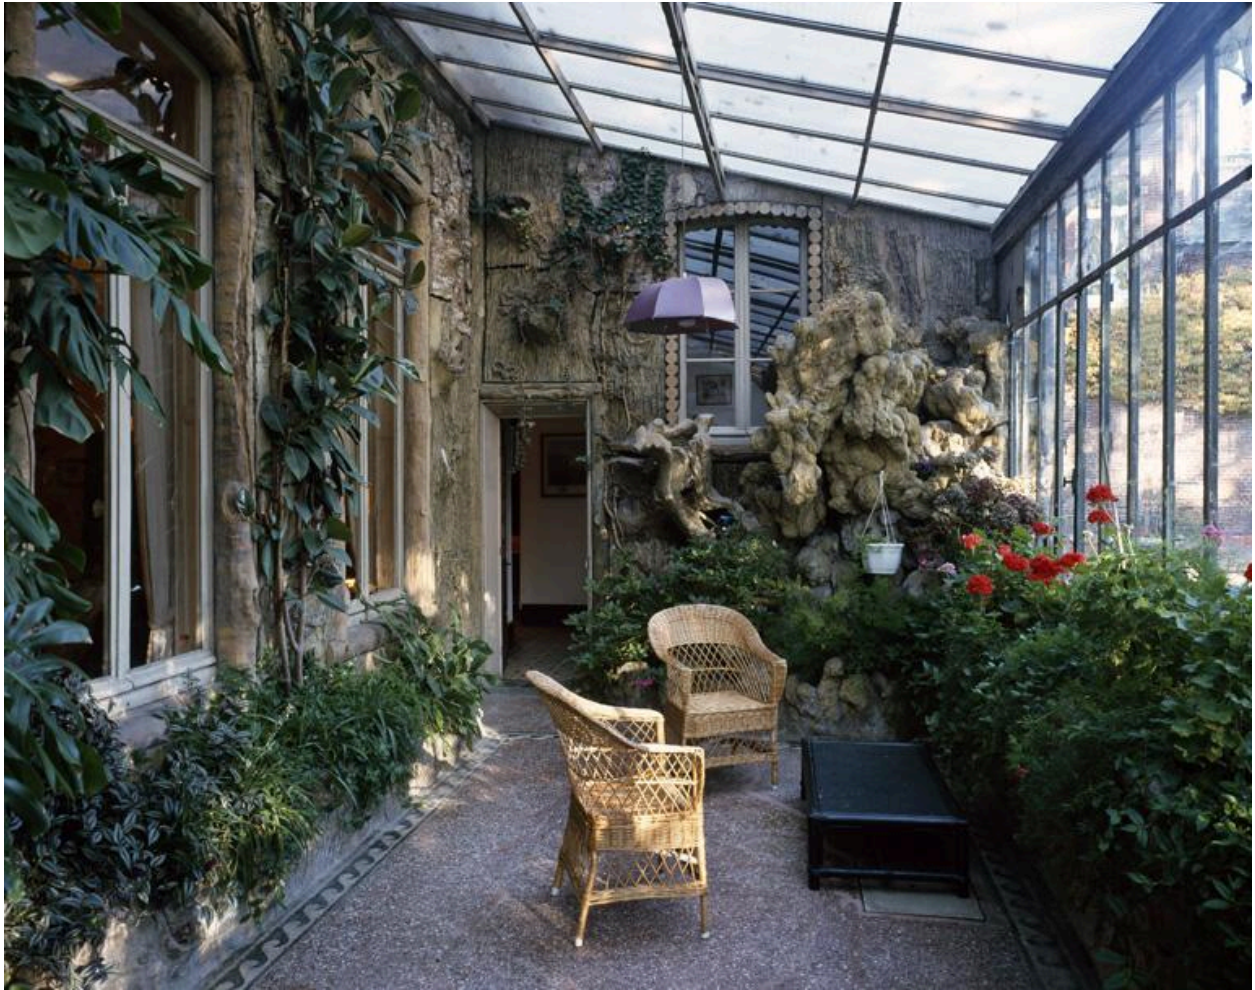
IVR22_19990207189VA

Vue intérieure de la véranda de l'hôtel. Le décor est à l'imitation des rocailles : rocher, troncs et souches d'arbres.
