Hauts-de-France, Nord  
Santes  
rue Paul-Colette

## Ensemble de 3 casemates

Numéro de dossier : IA59004961

Cadre de l'étude : enquête thématique régionale Les ouvrages fortifiés de la Première Guerre mondiale

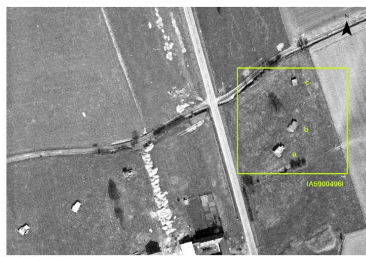
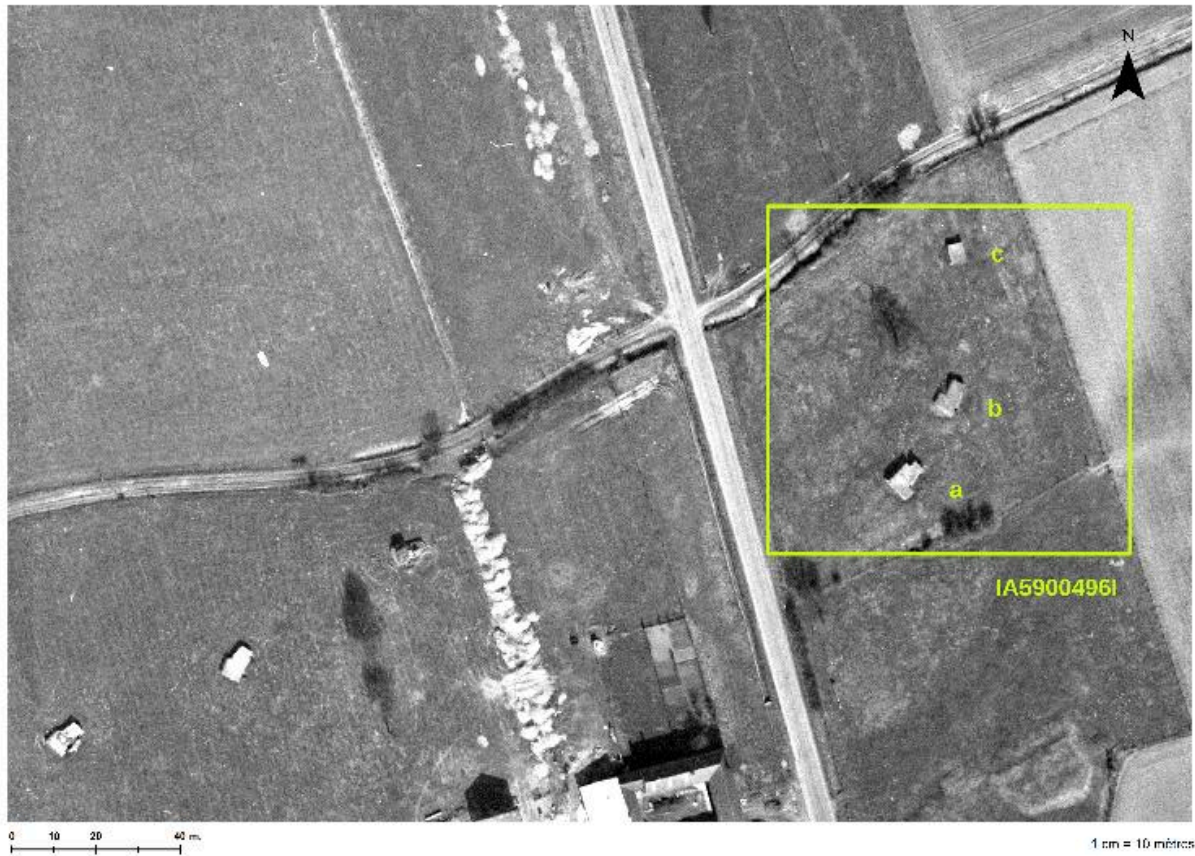
Situation des 3 casemates (a, b et c) sur une photographie aérienne du 13/03/1965 (IGN, Geoportail).  
Phot. Jean-Marc Ramette  
IVR32\_20175900946NUCA

Situation des 3 casemates (a, b et c) sur une photographie aérienne du 13/03/1965 (IGN, Geoportail).

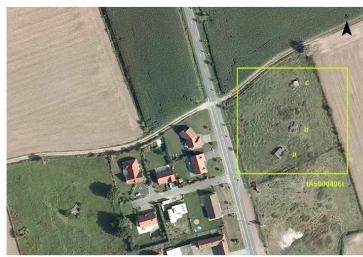
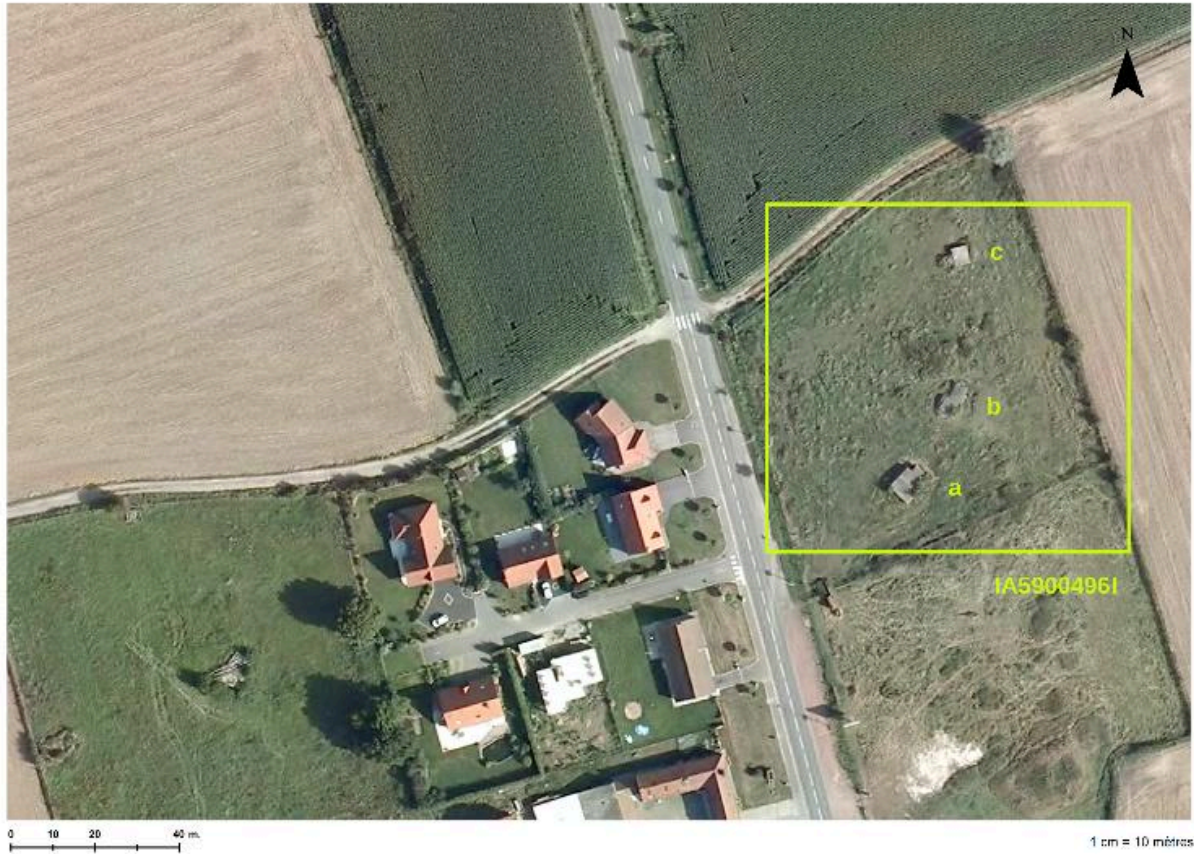
Situation des 3 casemates (a, b et c) sur une photographie aérienne de 2009  
Phot. Jean-Marc Ramette  
IVR32\_20175900947NUCA

Situation des 3 casemates (a, b et c) sur une photographie aérienne de 2009

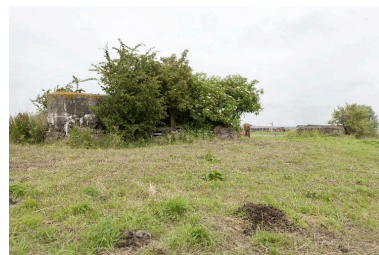
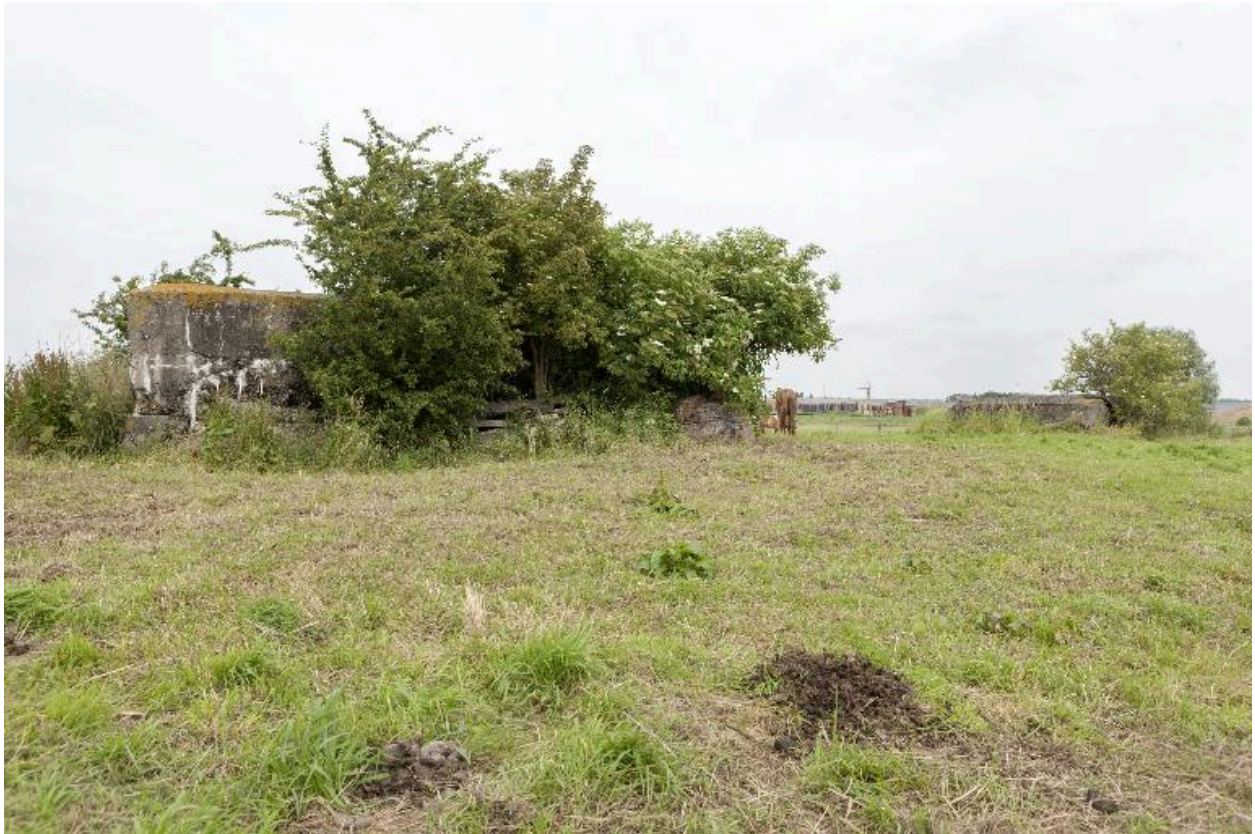
Casemates a, à gauche et b, vers le nord  
Phot. Jean-Marc Ramette  
IVR31\_20145905591NUCA

Casemates a, à gauche et b, vers le nord

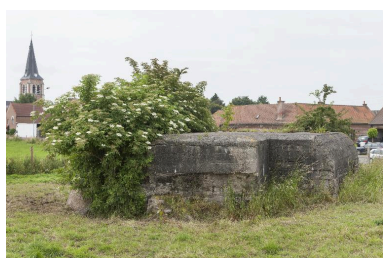
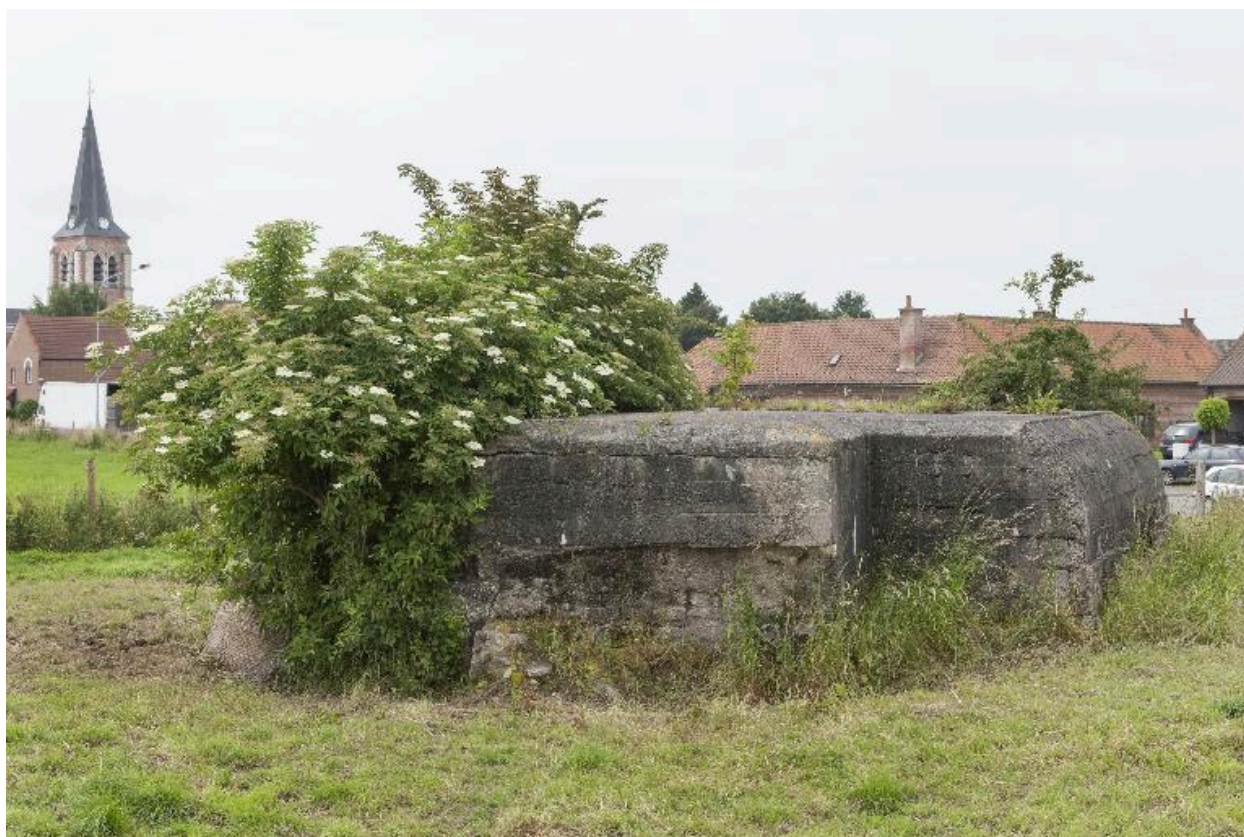
Casemate a, vers le sud-ouest  
Phot. Jean-Marc Ramette  
IVR31\_20145905594NUCA

Casemate a, vers le sud-ouest

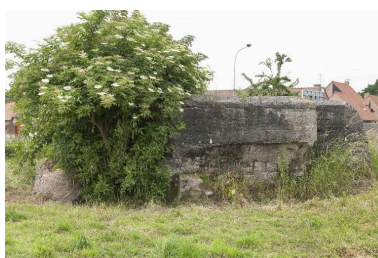
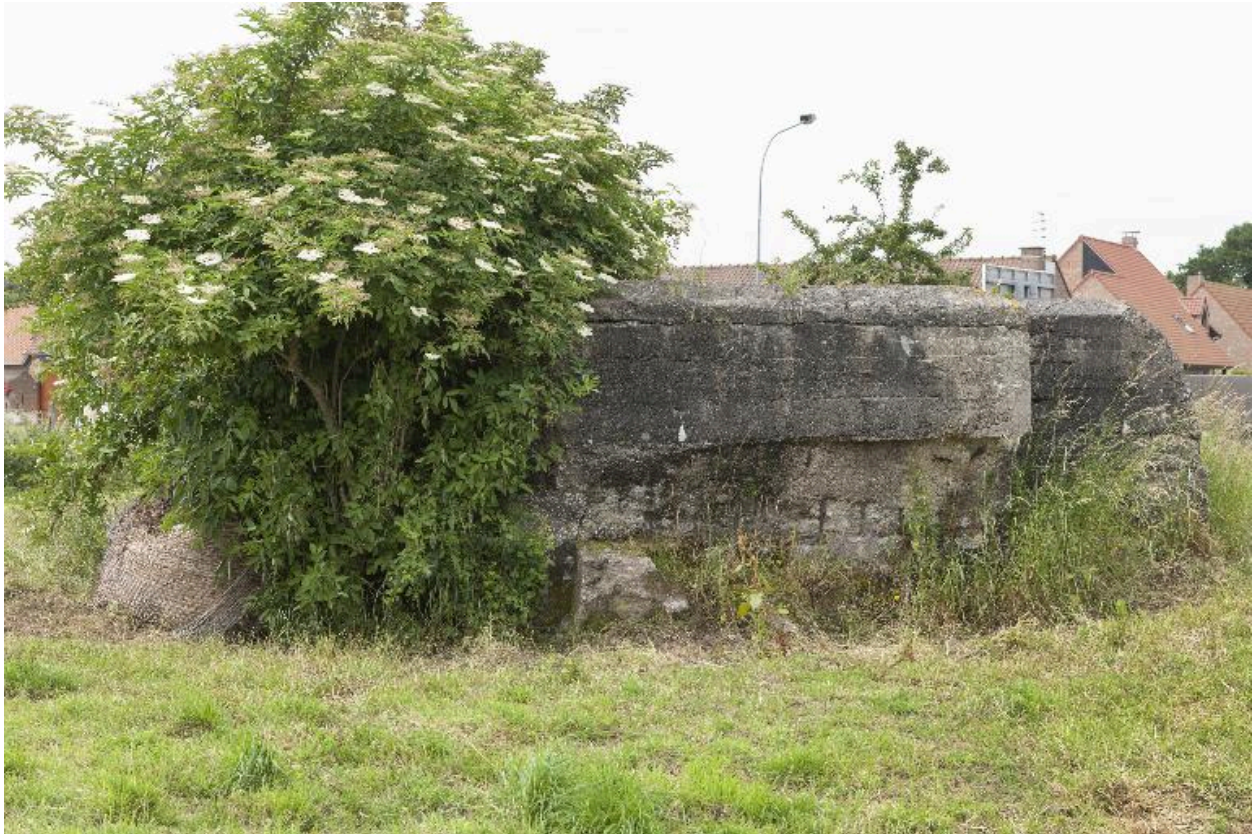
Casemate a, vers le sud-ouest  
Phot. Jean-Marc Ramette  
IVR31\_20145905599NUCA

Casemate a, vers le sud-ouest

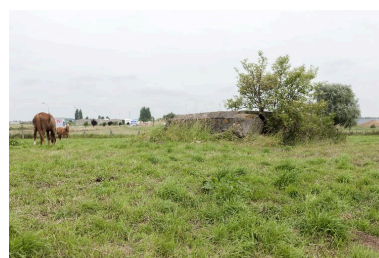
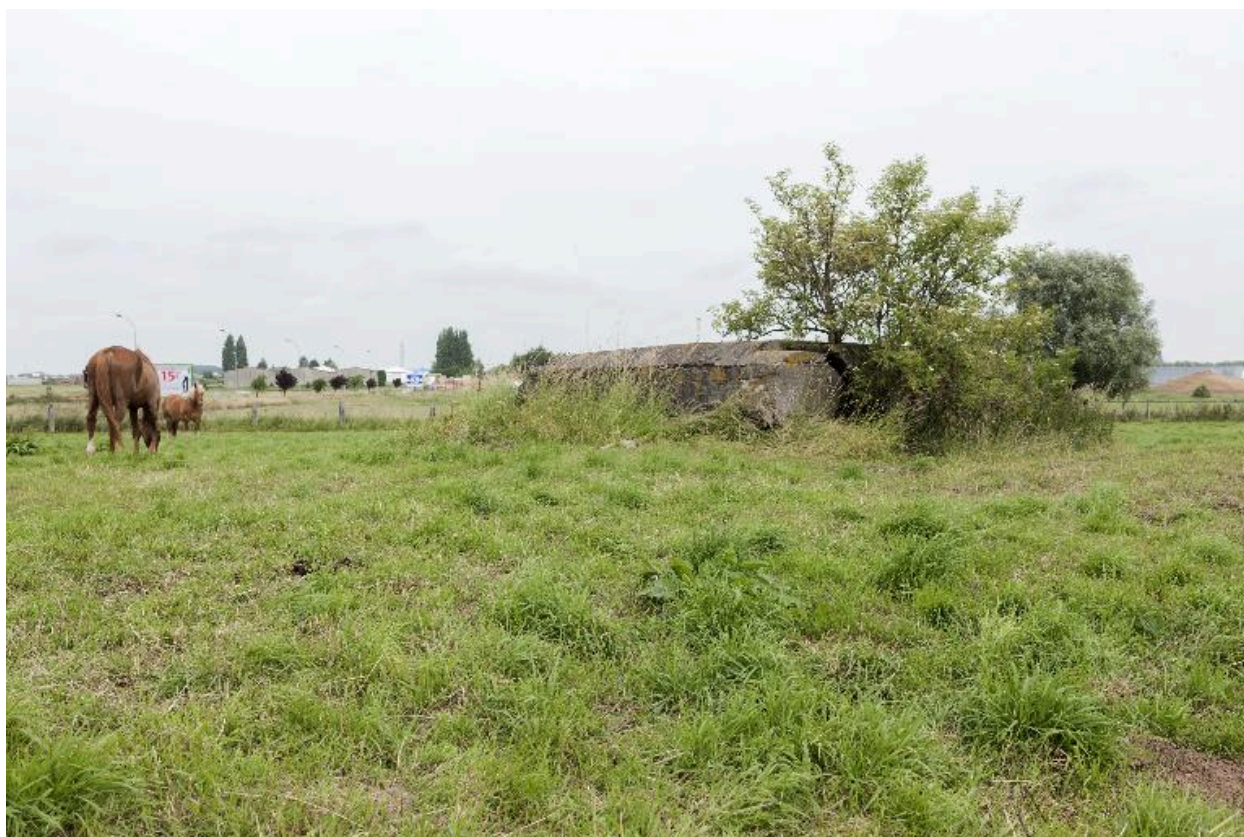
Casemate a, vers le nord-est  
Phot. Jean-Marc Ramette  
IVR31\_20145906015NUCA

Casemate a, vers le nord-est

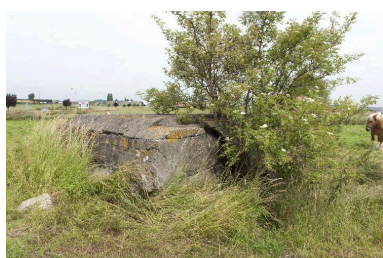
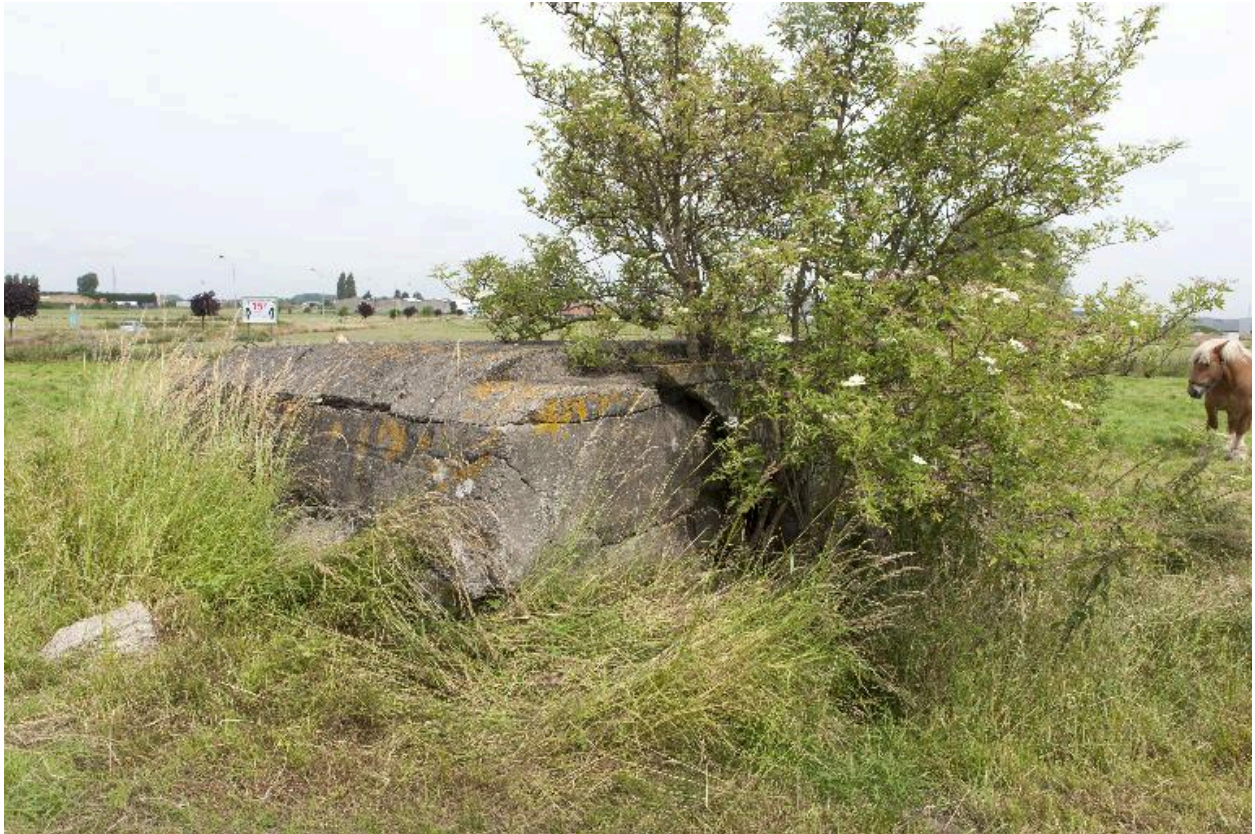
De plan complexe et de tailles importantes (8 m. sur 6 et 8 m. sur 5) les casemates a et b sont en mauvais état et envahies par la végétations. Seule la casemate b, pourtant dynamitée à la fin de la guerre, est (difficilement) accessible. Une aile, au nord-ouest, accueille un observatoire bétonné. Il comprend deux embrasures de surveillance ainsi qu'une ouverture zénithale hexagonale pour un dispositif périscopique. La casemate c, plus modeste (4,5 m sur 4) est parallélépipédique et trop encaissée pour être accessible.

Casemate b, vue de trois-quarts vers le nord-ouest.  
Phot. Jean-Marc Ramette  
IVR31\_20145905598NUCA

Casemate b, vue de trois-quarts vers le nord-ouest.

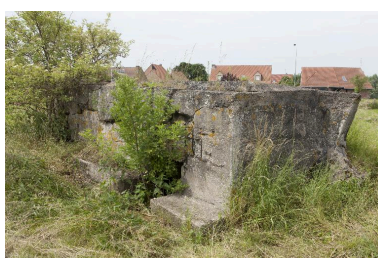
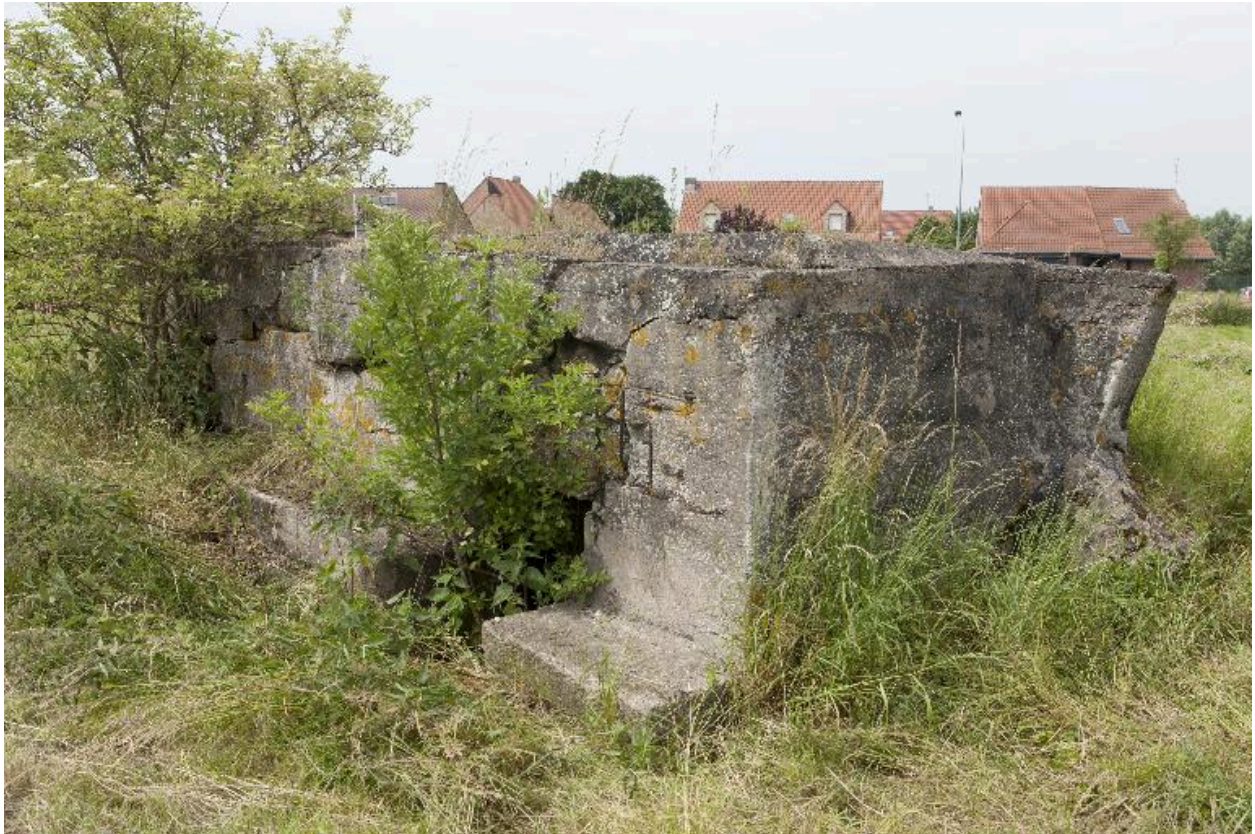
Casemate b. Banquette de tir, vers sud-ouest  
Phot. Jean-Marc Ramette  
IVR31\_20145905593NUCA

Casemate b. Banquette de tir, vers sud-ouest

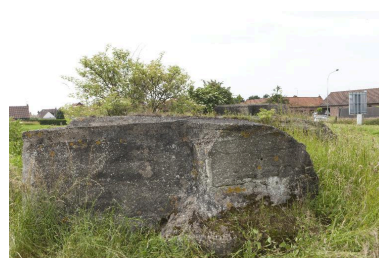
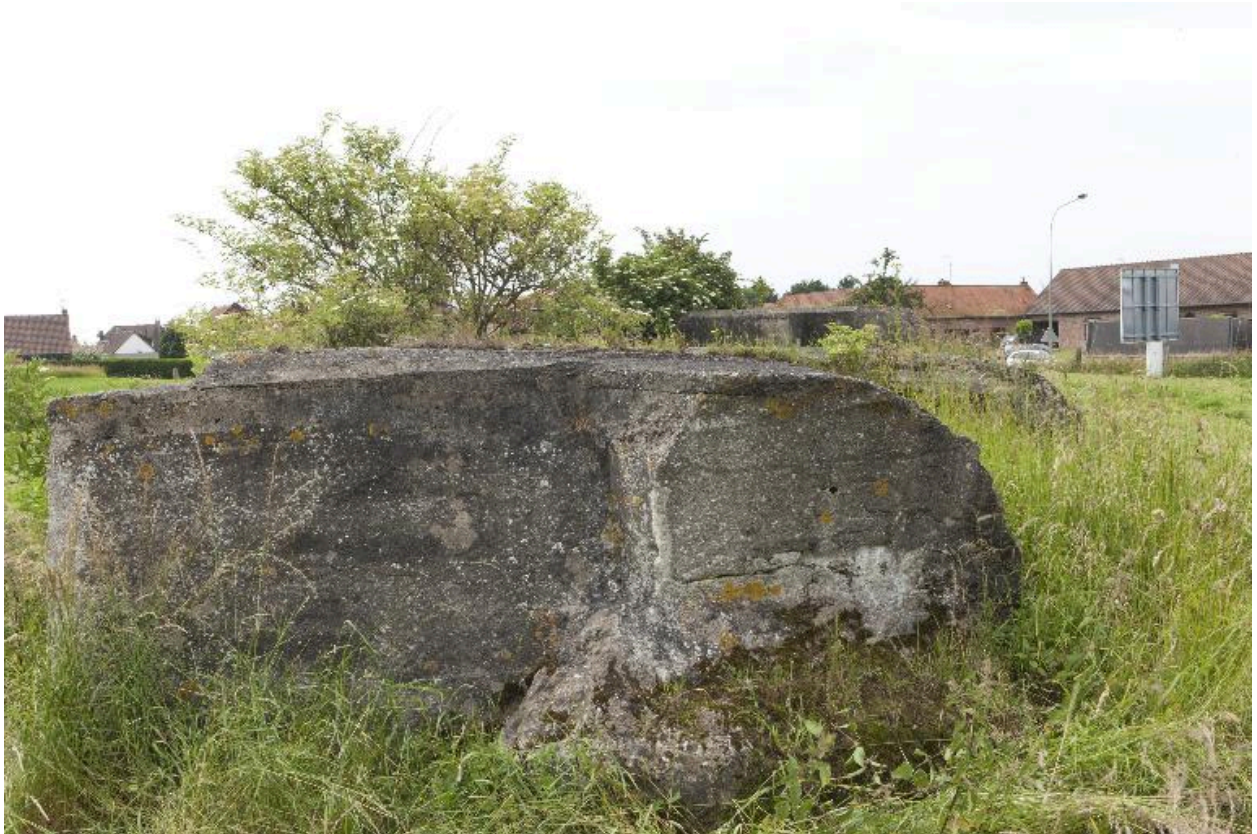
Casemate b, vers le sud  
Phot. Jean-Marc Ramette  
IVR31\_20145905592NUCA

Casemate b, vers le sud

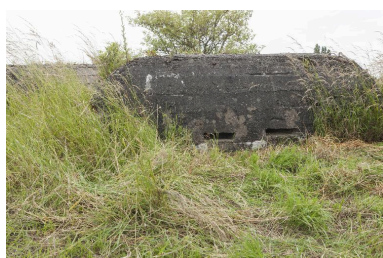
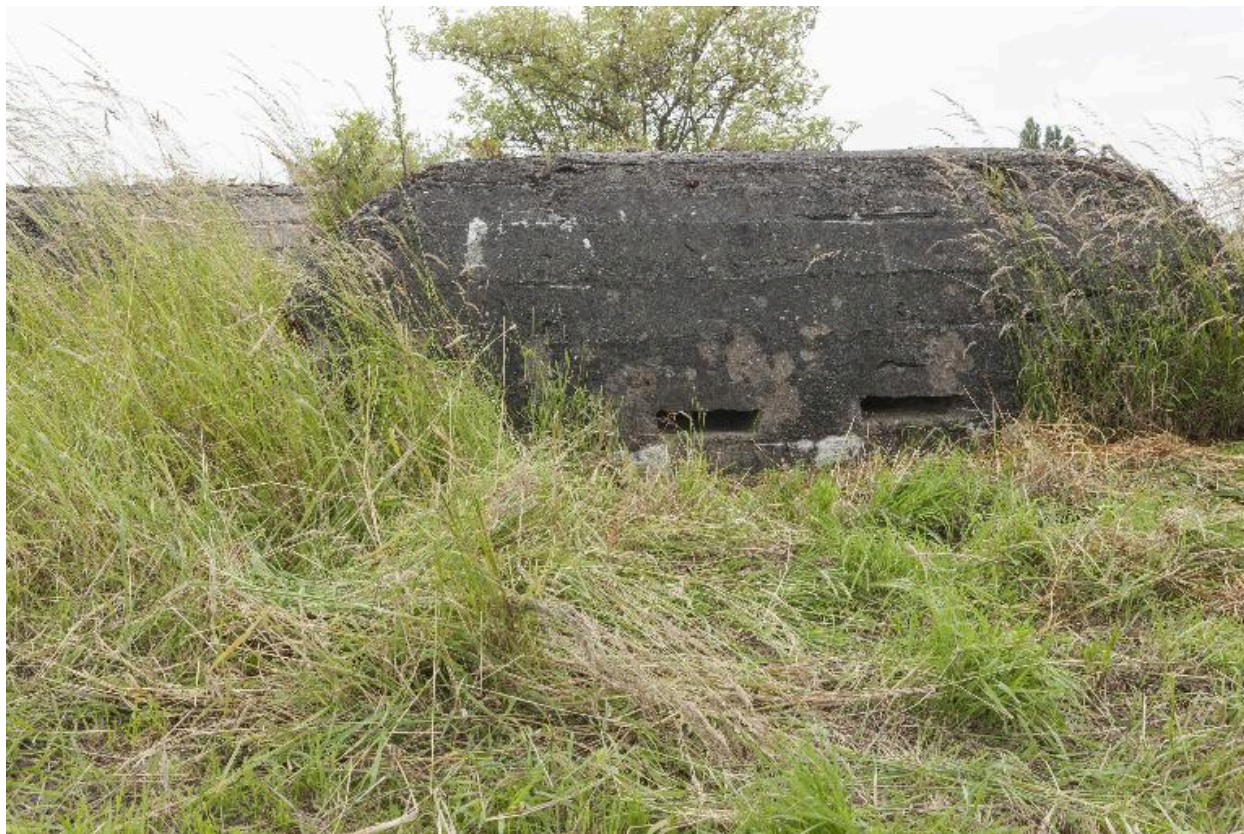
Casemate b. Elévation nord-ouest. Embrasures de surveillance  
Phot. Jean-Marc Ramette  
IVR31\_20145905597NUCA

Casemate b. Elévation nord-ouest. Embrasures de surveillance

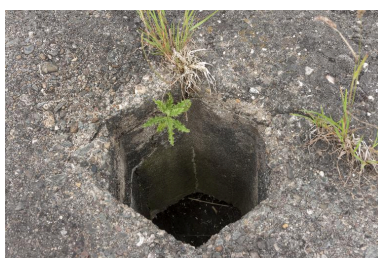
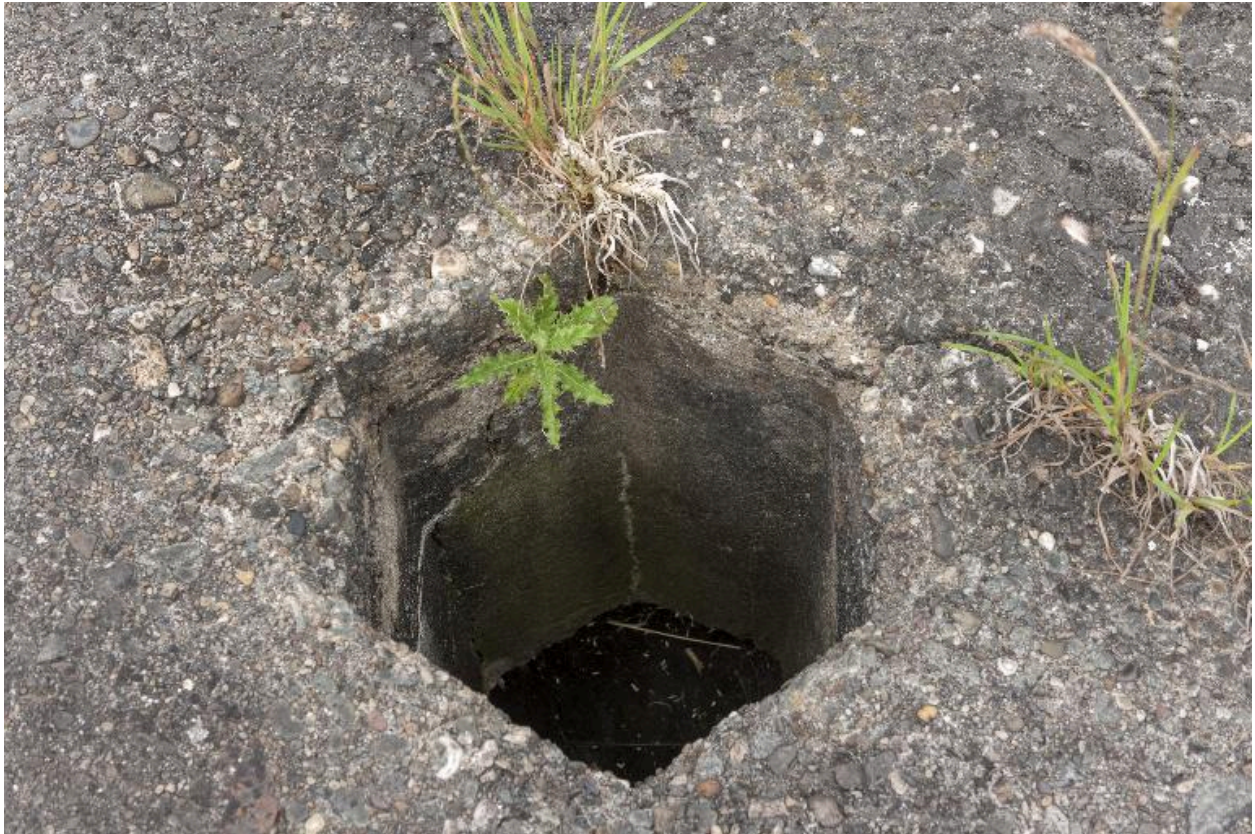
Casemate b. Cheminée du périscopier sur le couvrement  
Phot. Jean-Marc Ramette  
IVR31\_20145905596NUCA

Casemate b. Cheminée du périscope sur le couverture

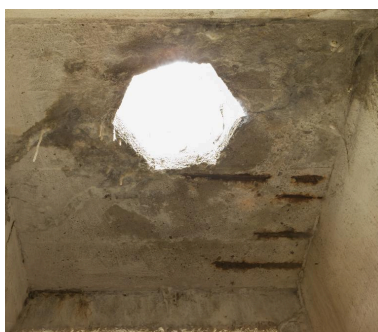
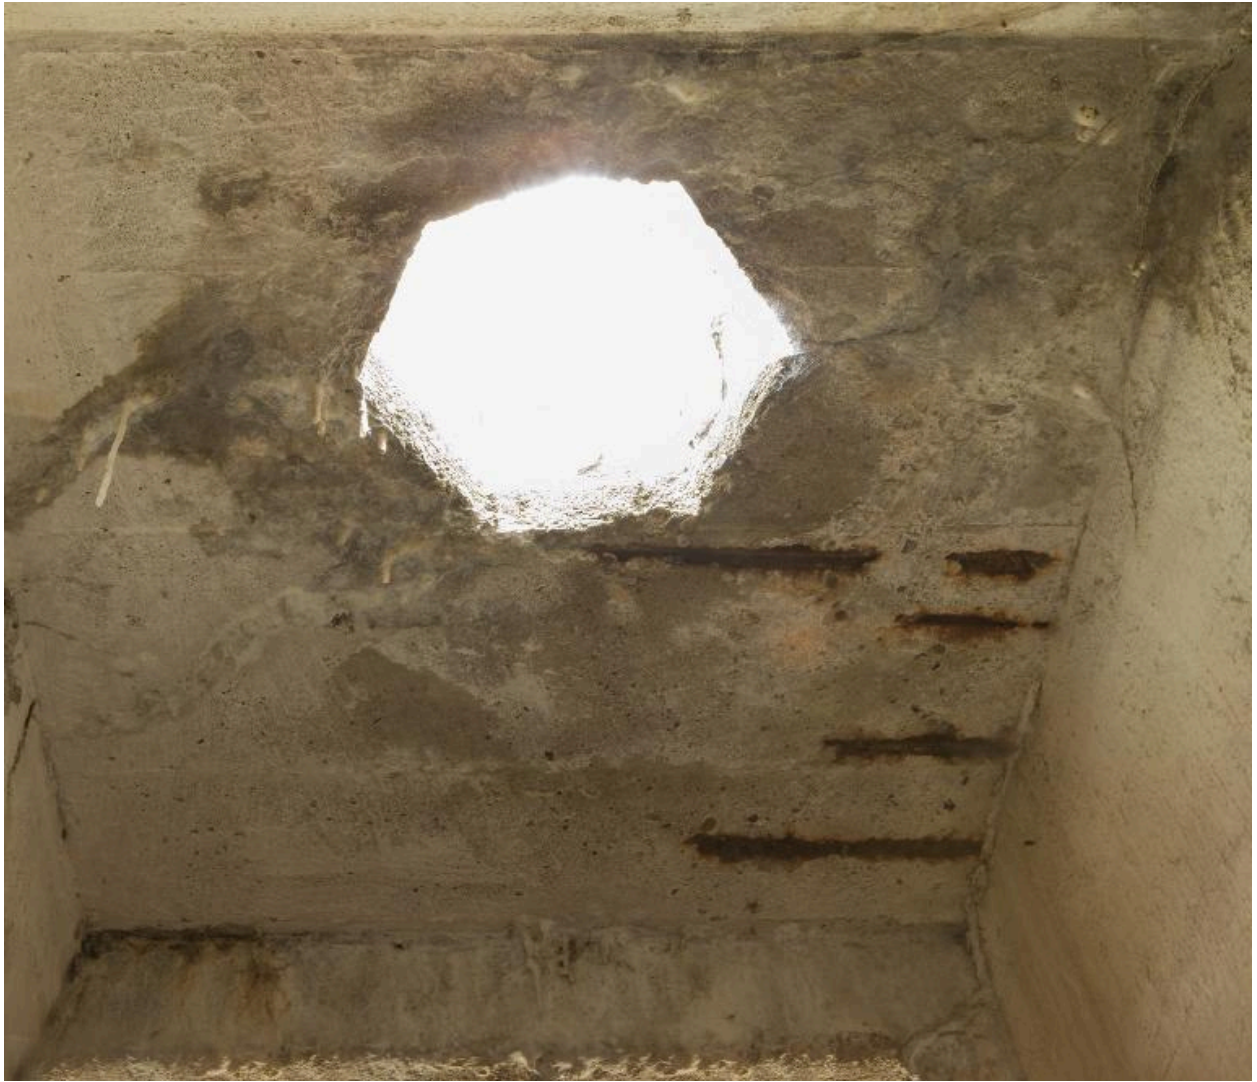
Casemate b. Vue intérieure de l'observatoire bétonné. Passage du périscopes.  
Phot. Jean-Marc Ramette  
IVR31\_20145905602NUCA

Casemate b. Vue intérieure de l'observatoire bétonné. Passage du périscope.

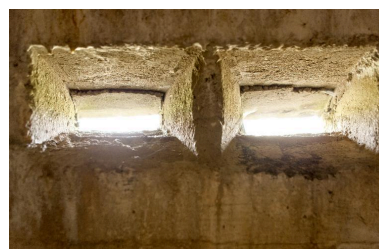
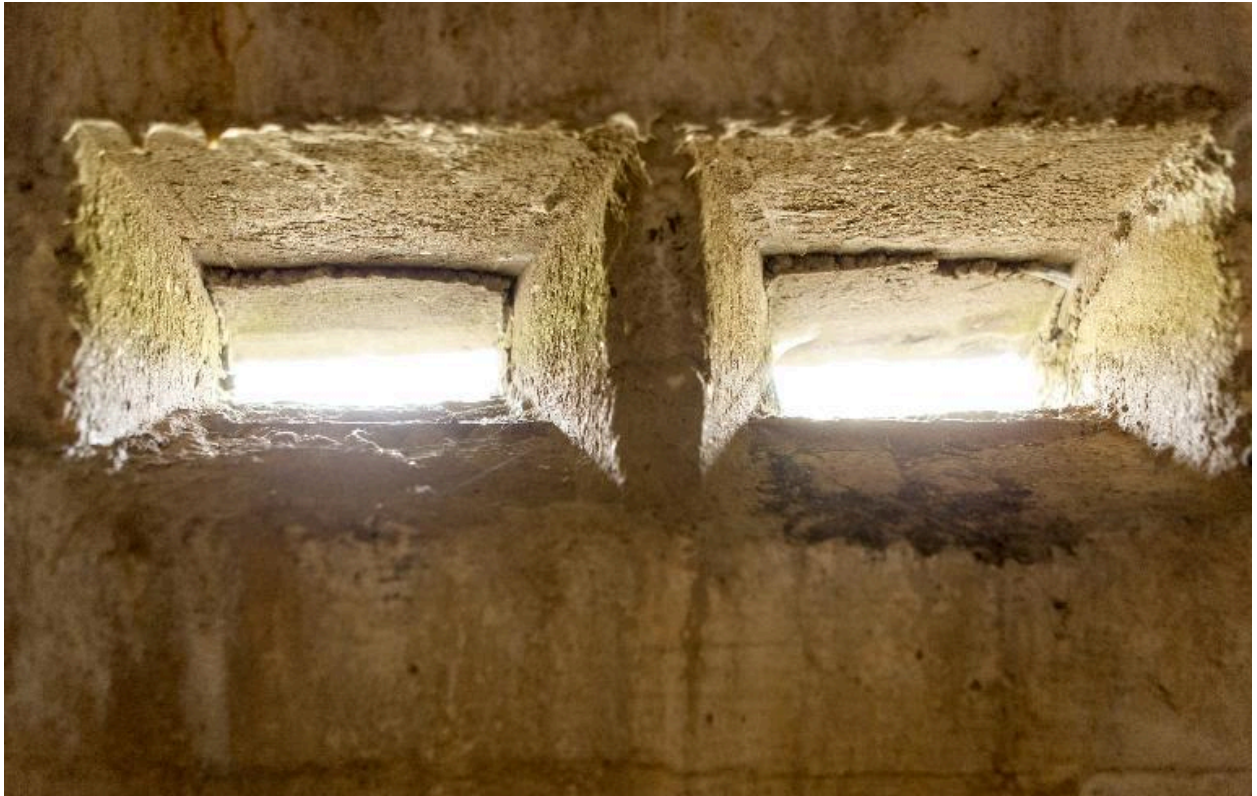
Casemate b. Vue intérieure de l'observatoire bétonné. Embrasures de surveillance  
Phot. Jean-Marc Ramette  
IVR31\_20145905603NUCA

Casemate b. Vue intérieure de l'observatoire bétonné. Embrasures de surveillance

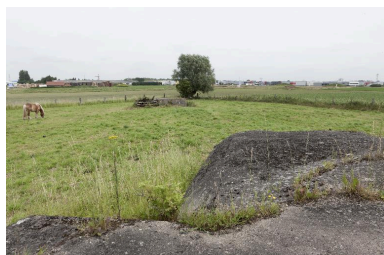
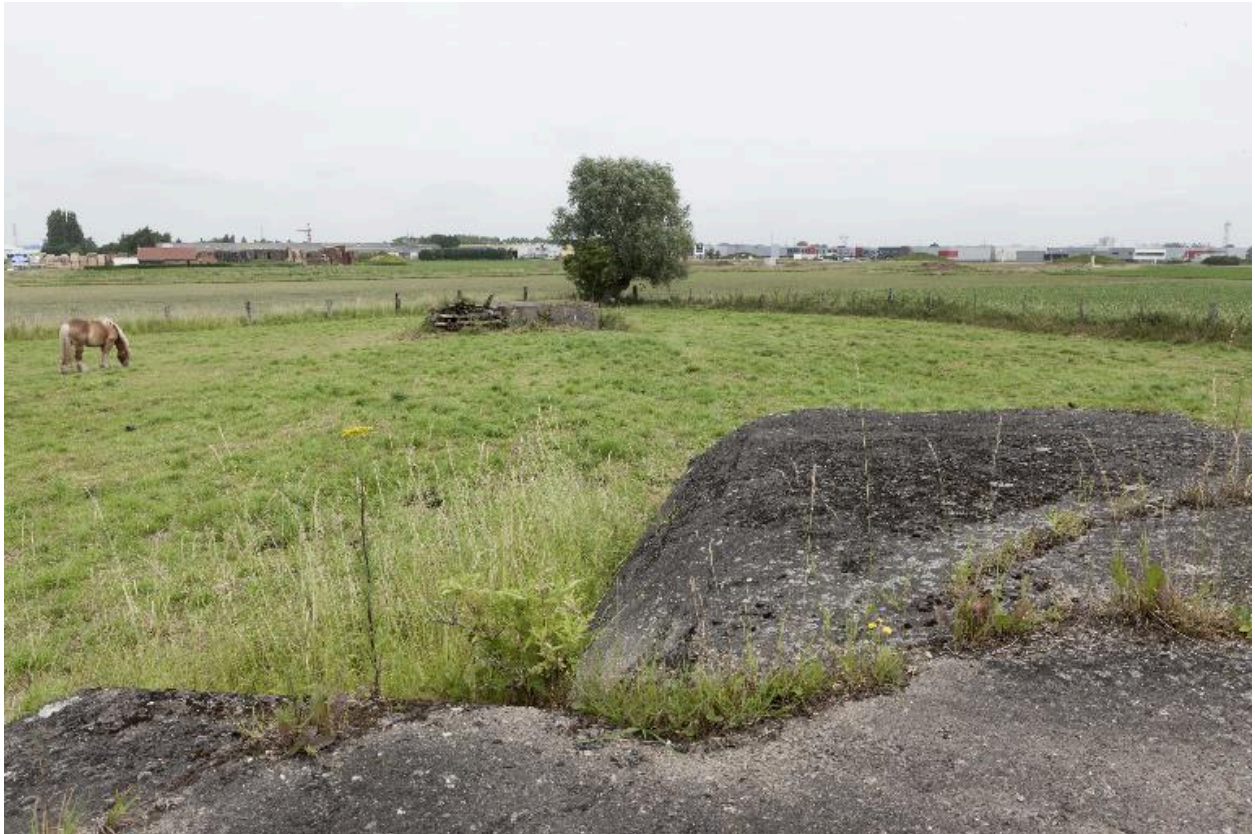
La casemate c, depuis le couvrement de la casemate b, au-dessus de l'observatoire bétonné, vers le nord.  
Phot. Jean-Marc Ramette  
IVR31\_20145905590NUCA

La casemate c, depuis le couverture de la casemate b, au-dessus de l'observatoire bétonné, vers le nord.

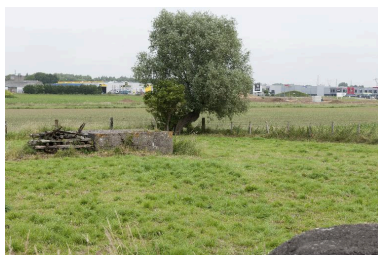
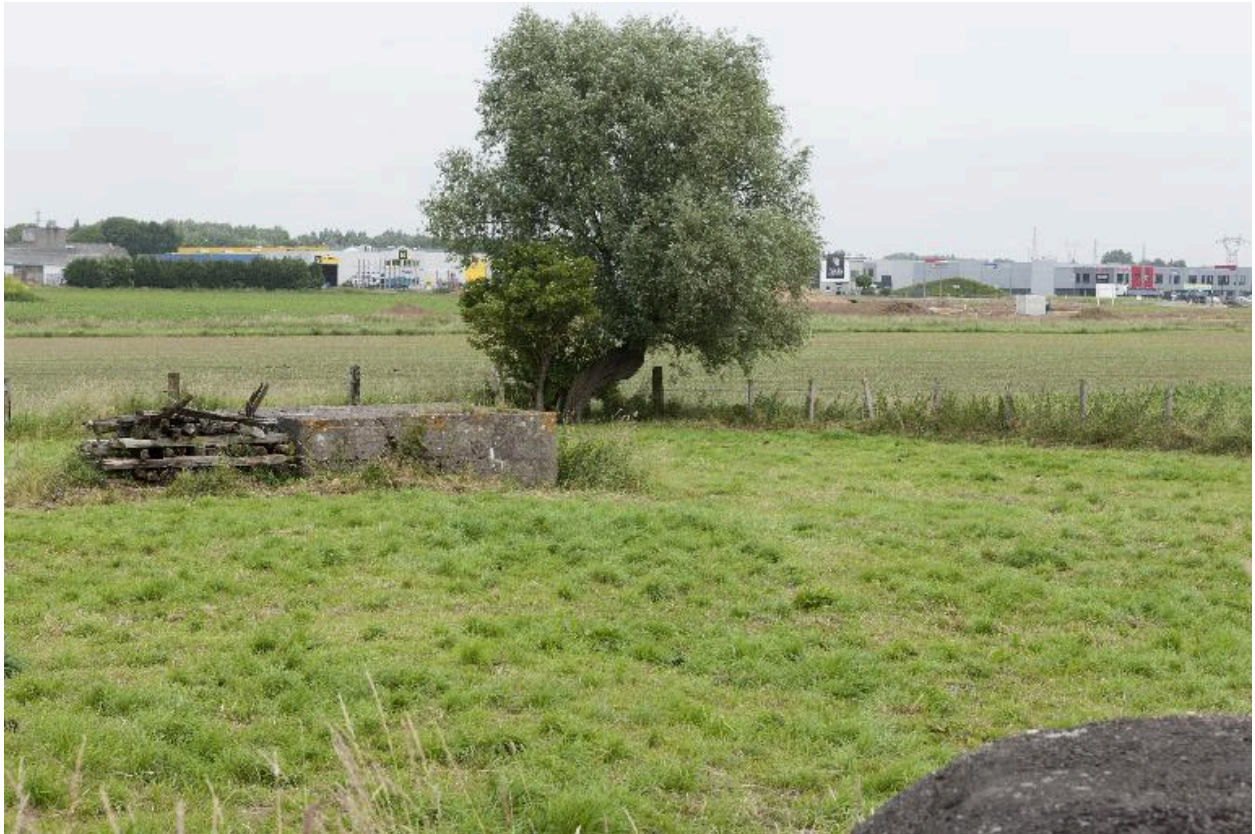
La casemate c, depuis le couvrement de la casemate b, vers le nord.  
Phot. Jean-Marc Ramette  
IVR31\_20145905589NUCA

La casemate c, depuis le couverture de la casemate b, vers le nord.

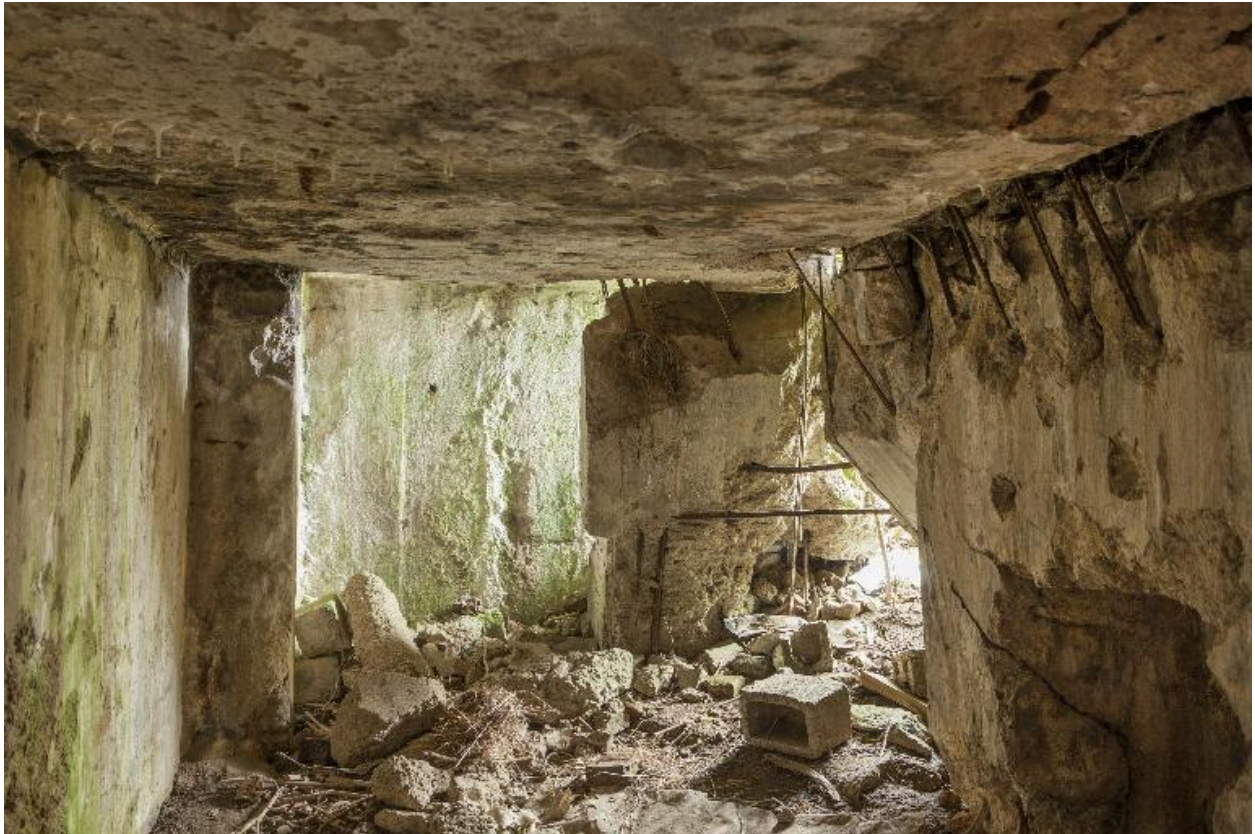
Casemate b. Casemate Vue intérieure, vers l'entrée.  
Phot. Jean-Marc Ramette  
IVR31\_20145905600NUCA

Casemate b. Casemate Vue intérieure, vers l'entrée.

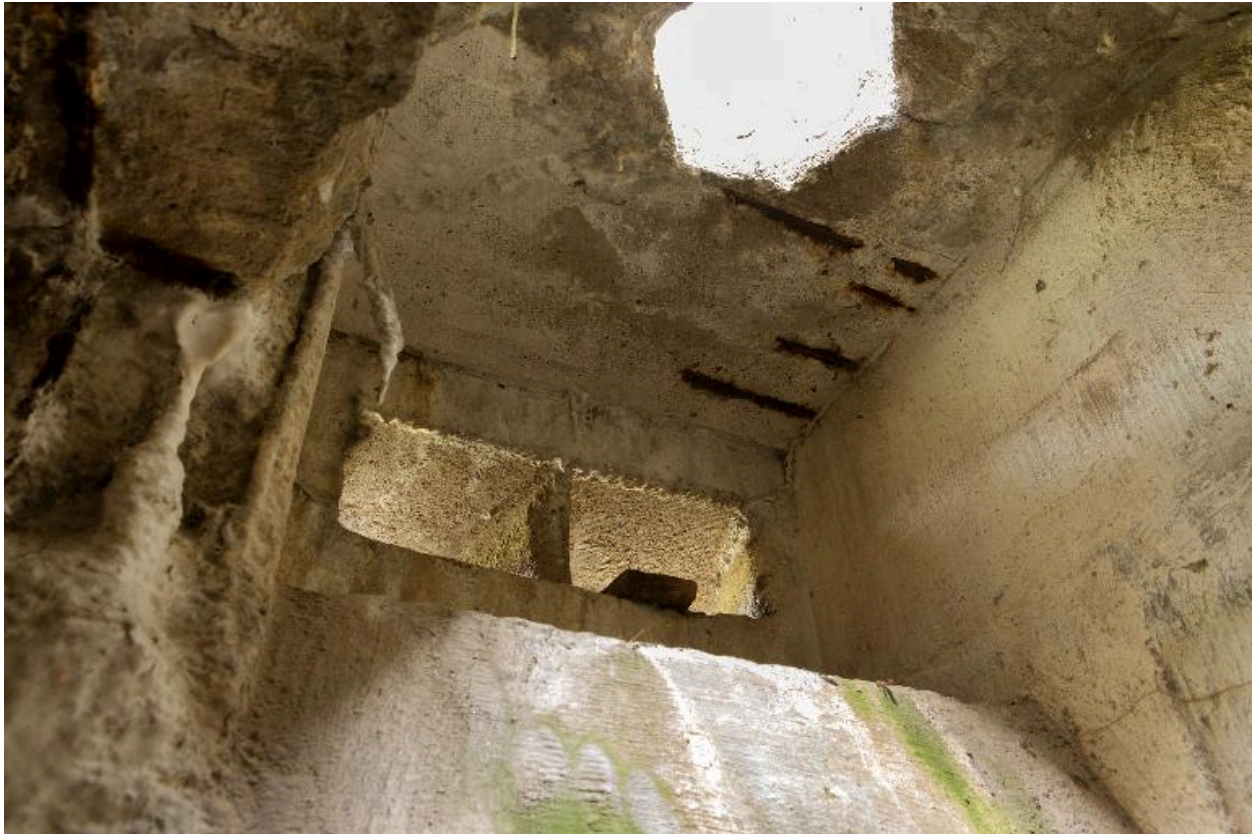
Casemate b. Vue intérieure de l'observatoire bétonné. Passage du périscopes et embrasures de surveillance, vers nord-ouest.  
Phot. Jean-Marc Ramette  
IVR31\_20145905601NUCA

Casemate b. Vue intérieure de l'observatoire bétonné. Passage du périscopes et embrasures de surveillance, vers nord-ouest.
